PROVINCIA DI PAVIA

PIANO TERRITORIALE DI COORDINAMENTO PROVINCIALE

VARIANTE DI PTCP IN ADEGUAMENTO ALLA LR N. 15/2024

Oggetto: AllegatoM: Individuazione della viabilità strategica alle attività di logistica, agli insediamenti produttivi di interesse sovracomunale e relative criticità.	D.G.P. n. ... del
	Data: Gennaio 2026
Elaborato: M4 - Schede criticità stradali	Scala: --

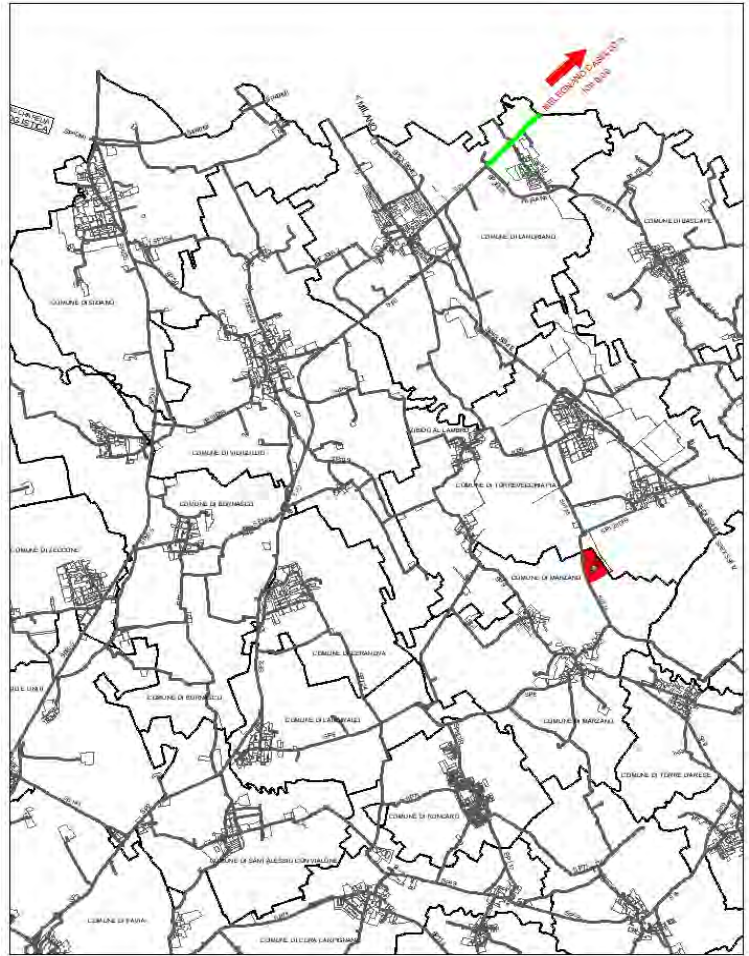
DA	A	Larghezza media sezione [m]	Tipologia (ai sensi art. 2 D.Lgs 285/92)
LOGISTICA L10	SP2 - TRATTO 1	Confine PAVIA	SP2DIR1	9,00	C1

CRITICITA' STRADALI				
		NO	SI	NOTA		
STATO DELLE INFRASTRUTTURE	TRATTO 1: SP2 da SP2DIR1 a confine provinciale					
	1	AMPIEZZA SEDE STRADALE ADEGUATA		X		
	2	ANDAMENTO PLANIMETRICO REGOLARE		X		
	3	SOTTOFONDO STRADALE ADEGUATO		X		
	4	MANUFATTI STRADALI E ARMAMENTO				
		PONTI		X		
		CAVALCAVIA		X		
		ROTATORIE			X	Verifica stato rotatorie
		ATTRAVERSAMENTI IDRAULICI			X	
	5	BANCHINA			X	Su ambo i lati
		SICUREZZA BANCHINA		X		Guard rail a tratti
		CORSO D'ACQUA ADIACENTE			X	
	6	PRESENZA MEZZERIA		X		
	7	ATTRAVERSAMENTO CENTRI URBANI	X			
	8	TRAFFICO RILEVATO		TGM: 18.527		% Mezzi pesanti 6,7%
		LIVELLO DI CONGESTIONE DEL TRAFFICO NEL TRATTO CONSIDERATO		LCT1: ALTO

INTERVENTI DI RIQUALIFICAZIONE NECESSARI	LIVELLO DI CRITICITA' INFRASTRUTTURALE DEL TRATTO	
Verifica guard rail e integrazione tratti mancanti Manutenzione e verifica attraversamenti idraulici	LCI3: BASSO

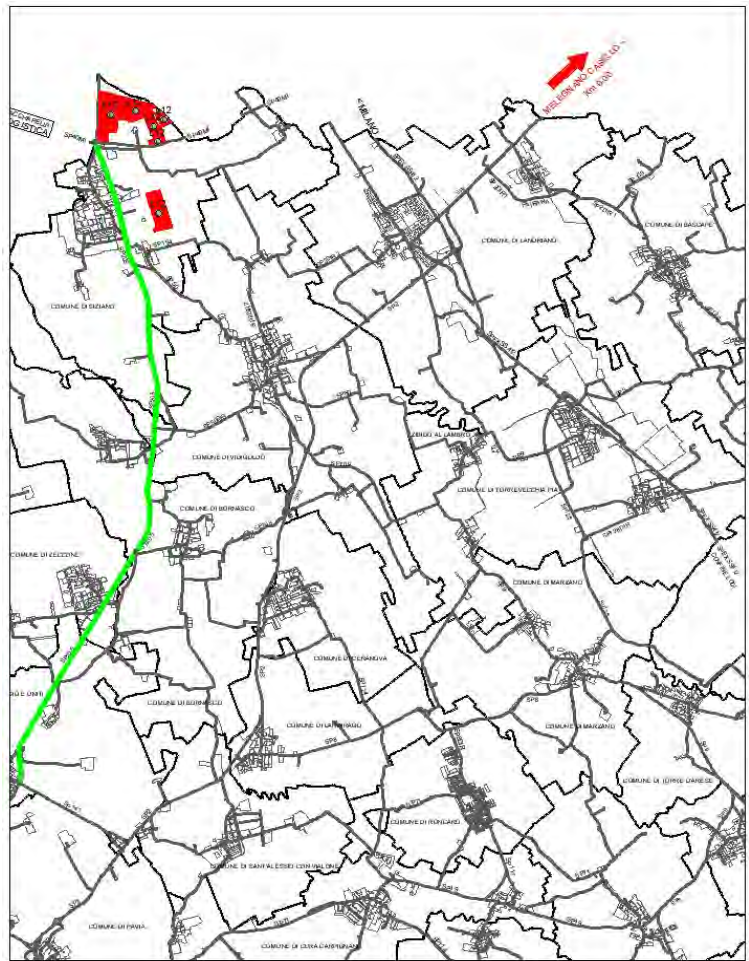
CRITICITA' STRADALI			
		NO	SI	NOTA	
STATO DELLE INFRASTRUTTURE	TRATTO 1: SP205 da ANASEXSP69V1 a SP40MI				
	1	AMPIEZZA SEDE STRADALE ADEGUATA		X	
	2	ANDAMENTO PLANIMETRICO REGOLARE		X	
	3	SOTTOFONDO STRADALE ADEGUATO	X		
	4	MANUFATTI STRADALI E ARMAMENTO			
		PONTI		X	Ponte fiume Olona
		CAVALCAVIA	X		
		ROTATORIE		X	Verifica stato rotatorie
		ATTRAVERSAMENTI IDRAULICI		X	
	5	BANCHINA		X	
		SICUREZZA BANCHINA		X	Guard rail a tratti
		CORSO D'ACQUA ADIACENTE		X	
	6	PRESENZA MEZZERIA	X		
	7	ATTRAVERSAMENTO CENTRI URBANI		X	
	8	TRAFFICO RILEVATO	TGM: 13.151		% Mezzi pesanti 7,0%
		LIVELLO DI CONGESTIONE DEL TRAFFICO NEL TRATTO CONSIDERATO	LCT2: MEDIO

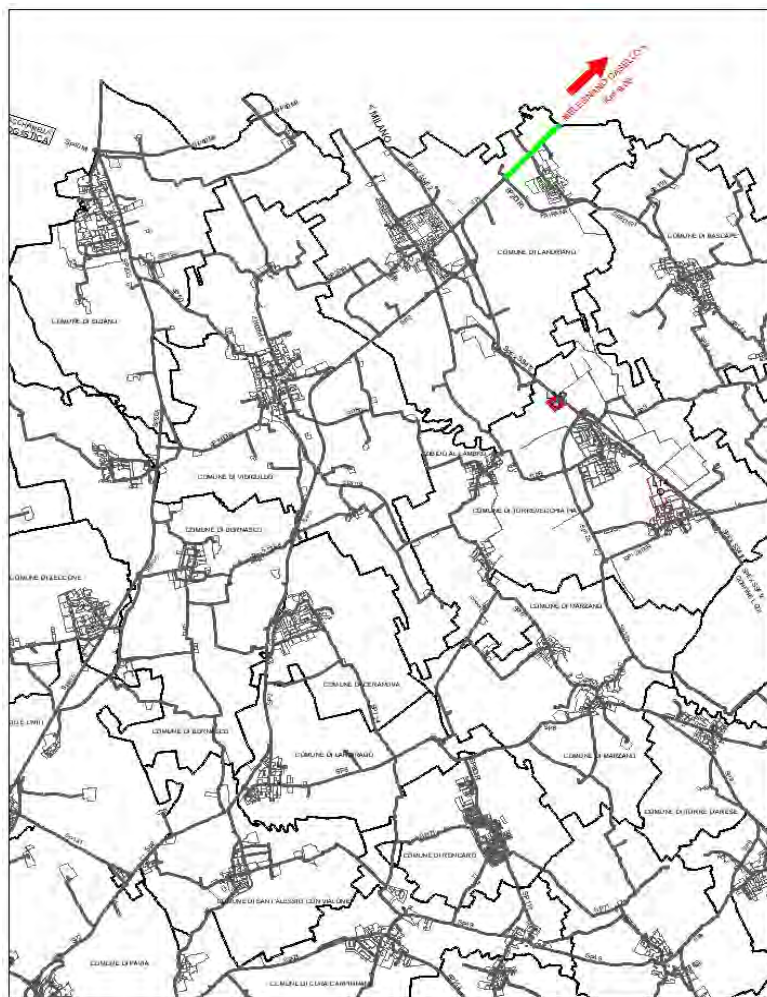
CRITICITA' STRADALI				
		NO	SI	NOTA		
STATO DELLE INFRASTRUTTURE	TRATTO 1: SP2 da confine provinciale a SP2DIR1					
	1	AMPIEZZA SEDE STRADALE ADEGUATA		X		
	2	ANDAMENTO PLANIMETRICO REGOLARE		X		
	3	SOTTOFONDO STRADALE ADEGUATO		X		
	4	MANUFATTI STRADALI E ARMAMENTO				
		PONTI		X		
		CAVALCAVIA		X		
		ROTATORIE			X	Verifica stato rotatorie
		ATTRAVERSAMENTI IDRAULICI			X	
	5	BANCHINA			X	Su ambo i lati
		SICUREZZA BANCHINA		X		Guard rail a tratti
		CORSO D'ACQUA ADIACENTE			X	
	6	PRESENZA MEZZERIA		X		
	7	ATTRAVERSAMENTO CENTRI URBANI	X			
	8	TRAFFICO RILEVATO		TGM: 18.527		% Mezzi pesanti 6,7%
		LIVELLO DI CONGESTIONE DEL TRAFFICO NEL TRATTO CONSIDERATO		LCT1: ALTO

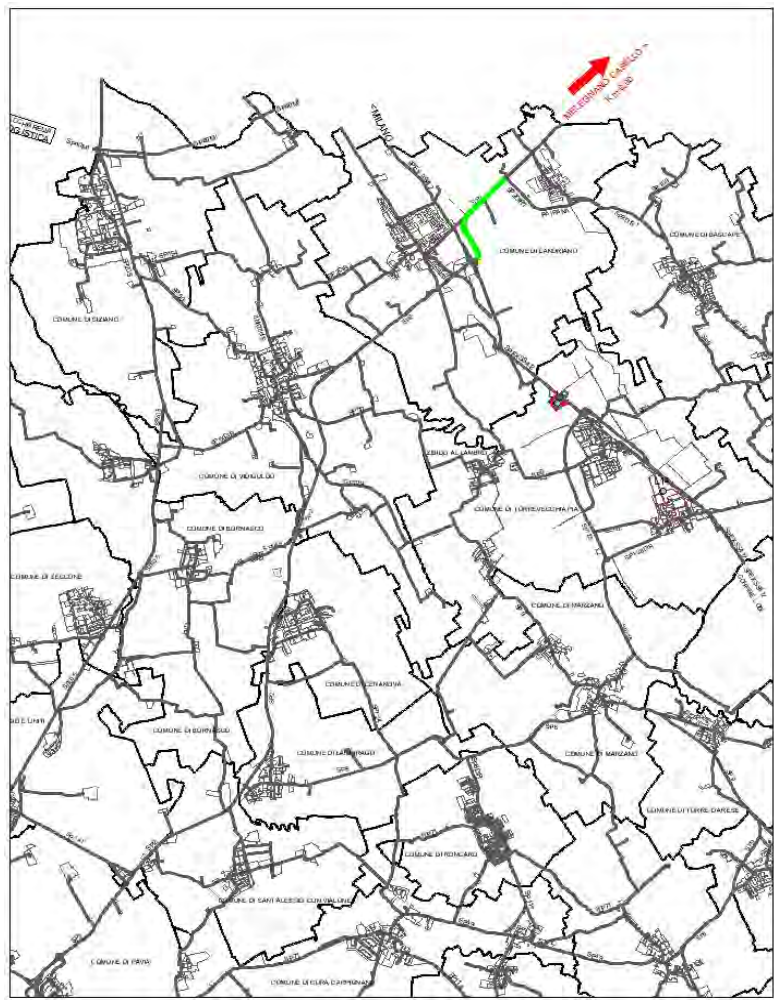
CRITICITA' STRADALI				
		NO	SI	NOTA		
STATO DELLE INFRASTRUTTURE	TRATTO 2: SP2 da SP2DIR1 a SPEXSS412					
	1	AMPIEZZA SEDE STRADALE ADEGUATA		X		
	2	ANDAMENTO PLANIMETRICO REGOLARE		X		
	3	SOTTOFONDO STRADALE ADEGUATO		X		
	4	MANUFATTI STRADALI E ARMAMENTO				
		PONTI		X		
		CAVALCAVIA		X		
		ROTATORIE			X	Verifica stato rotatorie
		ATTRAVERSAMENTI IDRAULICI			X	
	5	BANCHINA			X	Su ambo i lati
		SICUREZZA BANCHINA		X		Guard rail a tratti
		CORSO D'ACQUA ADIACENTE			X	
	6	PRESENZA MEZZERIA		X		
	7	ATTRAVERSAMENTO CENTRI URBANI	X			
	8	TRAFFICO RILEVATO		TGM: 18.527		% Mezzi pesanti 6,7%
		LIVELLO DI CONGESTIONE DEL TRAFFICO NEL TRATTO CONSIDERATO		LCT2: MEDIO

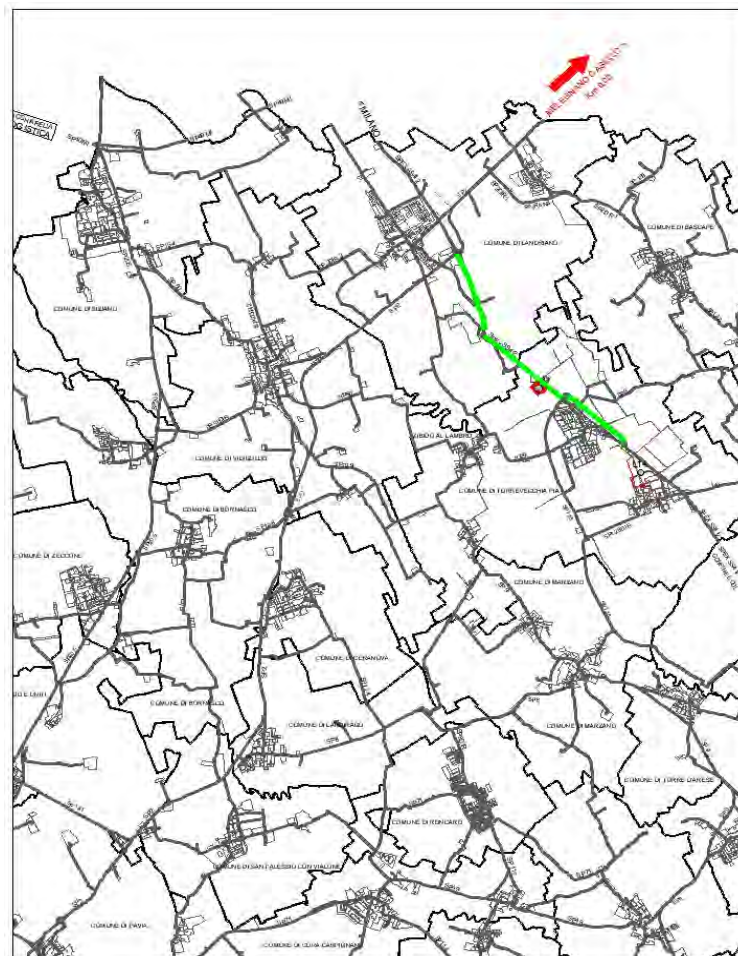
CRITICITA' STRADALI				
		NO	SI	NOTA		
STATO DELLE INFRASTRUTTURE	TRATTO 3: SPEXSS412 da SP2 a SP9					
	1	AMPIEZZA SEDE STRADALE ADEGUATA		X		
	2	ANDAMENTO PLANIMETRICO REGOLARE		X		
	3	SOTTOFONDO STRADALE ADEGUATO	X			
	4	MANUFATTI STRADALI E ARMAMENTO				
		PONTI		X		
		CAVALCAVIA		X		
		ROTATORIE			X	Verifica stato rotatorie
		ATTRAVERSAMENTI IDRAULICI			X	
	5	BANCHINA			X	Su ambo i lati
		SICUREZZA BANCHINA		X		Guard rail a tratti
		CORSO D'ACQUA ADIACENTE			X	
	6	PRESENZA MEZZERIA		X		
	7	ATTRAVERSAMENTO CENTRI URBANI		X		
	8	TRAFFICO RILEVATO		TGM: 11.188		% Mezzi pesanti 13,9%
		LIVELLO DI CONGESTIONE DEL TRAFFICO NEL TRATTO CONSIDERATO		LCT3: BASSO

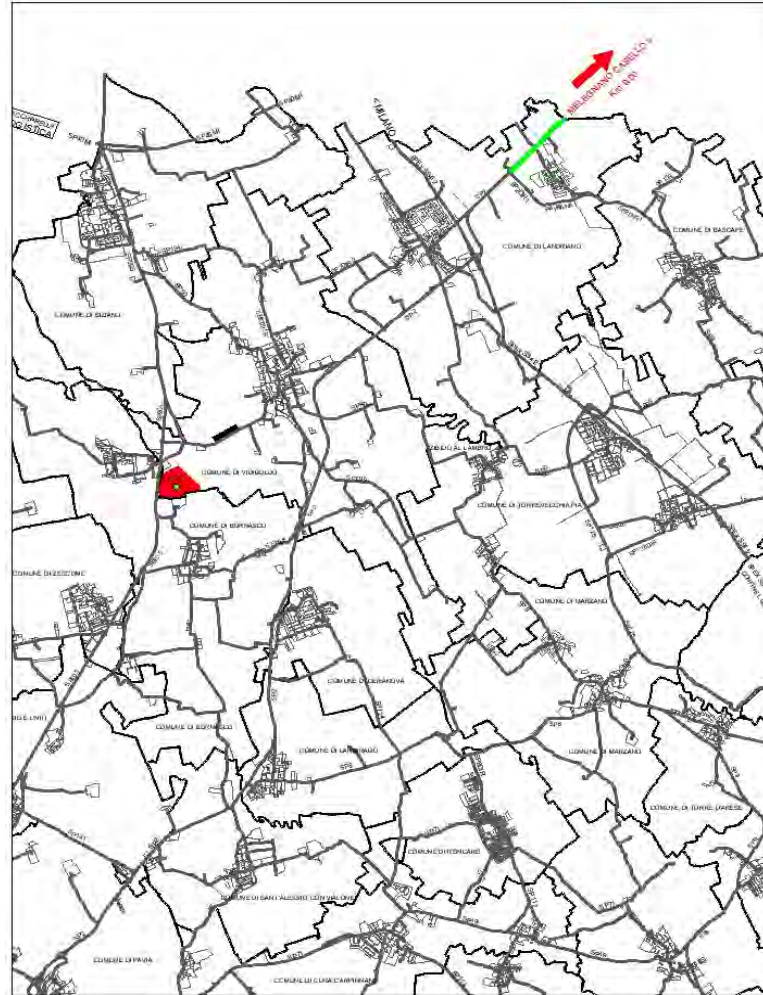
CRITICITA' STRADALI			
		NO	SI	NOTA	
STATO DELLE INFRASTRUTTURE	TRATTO 2: SP2 da confine provinciale a SP2DIR1				
	1	AMPIEZZA SEDE STRADALE ADEGUATA		X	
	2	ANDAMENTO PLANIMETRICO REGOLARE		X	
	3	SOTTOFONDO STRADALE ADEGUATO		X	
	4	MANUFATTI STRADALI E ARMAMENTO			
		PONTI	X		
		CAVALCAVIA	X		
		ROTATORIE		X	Verifica stato rotatorie
		ATTRAVERSAMENTI IDRAULICI		X	
	5	BANCHINA		X	Su ambo i lati
		SICUREZZA BANCHINA	X		Guard rail a tratti
		CORSO D'ACQUA ADIACENTE		X	
	6	PRESENZA MEZZERIA		X	
	7	ATTRAVERSAMENTO CENTRI URBANI	X		
	8	TRAFFICO RILEVATO	TGM: 18.527		% Mezzi pesanti 6,7%
		LIVELLO DI CONGESTIONE DEL TRAFFICO NEL TRATTO CONSIDERATO	LCT1: ALTO

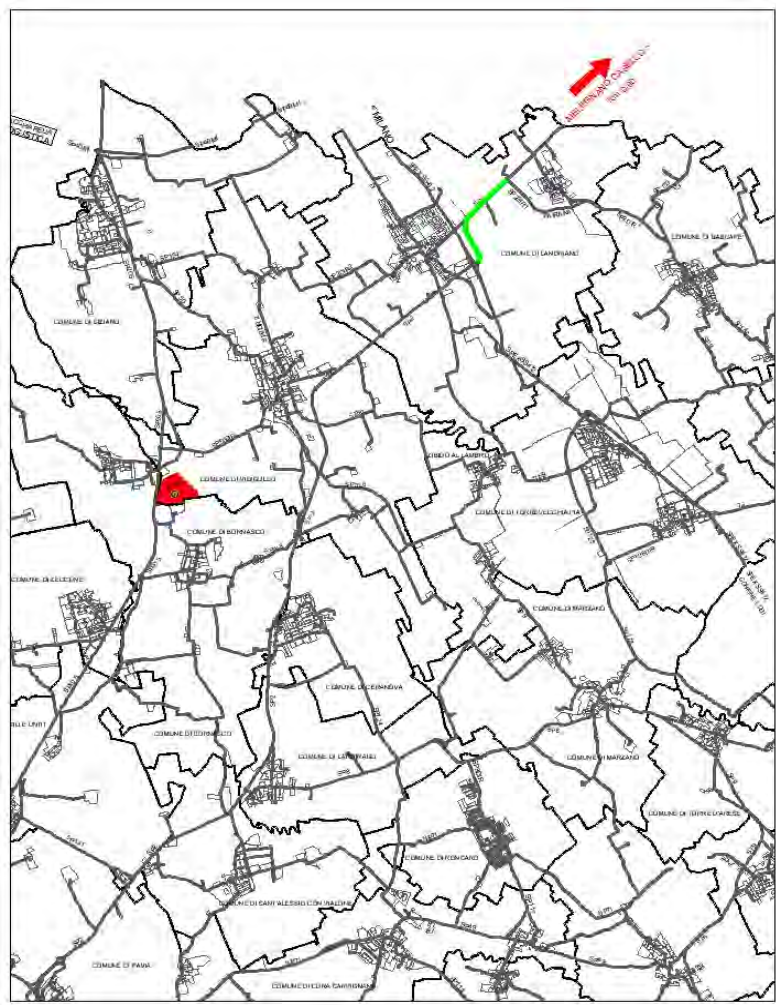
CRITICITA' STRADALI				
		NO	SI	NOTA		
STATO DELLE INFRASTRUTTURE	TRATTO 3: SP2 da SP2DIR1 a SPEXSS412					
	1	AMPIEZZA SEDE STRADALE ADEGUATA		X		
	2	ANDAMENTO PLANIMETRICO REGOLARE		X		
	3	SOTTOFONDO STRADALE ADEGUATO		X		
	4	MANUFATTI STRADALI E ARMAMENTO				
		PONTI		X		
		CAVALCAVIA		X		
		ROTATORIE			X	Verifica stato rotatorie
		ATTRAVERSAMENTI IDRAULICI			X	
	5	BANCHINA			X	Su ambo i lati
		SICUREZZA BANCHINA		X		Guard rail a tratti
		CORSO D'ACQUA ADIACENTE			X	
	6	PRESENZA MEZZERIA		X		
	7	ATTRAVERSAMENTO CENTRI URBANI	X			
	8	TRAFFICO RILEVATO		TGM: 18.527		% Mezzi pesanti 6,7%
		LIVELLO DI CONGESTIONE DEL TRAFFICO NEL TRATTO CONSIDERATO		LCT2: MEDIO

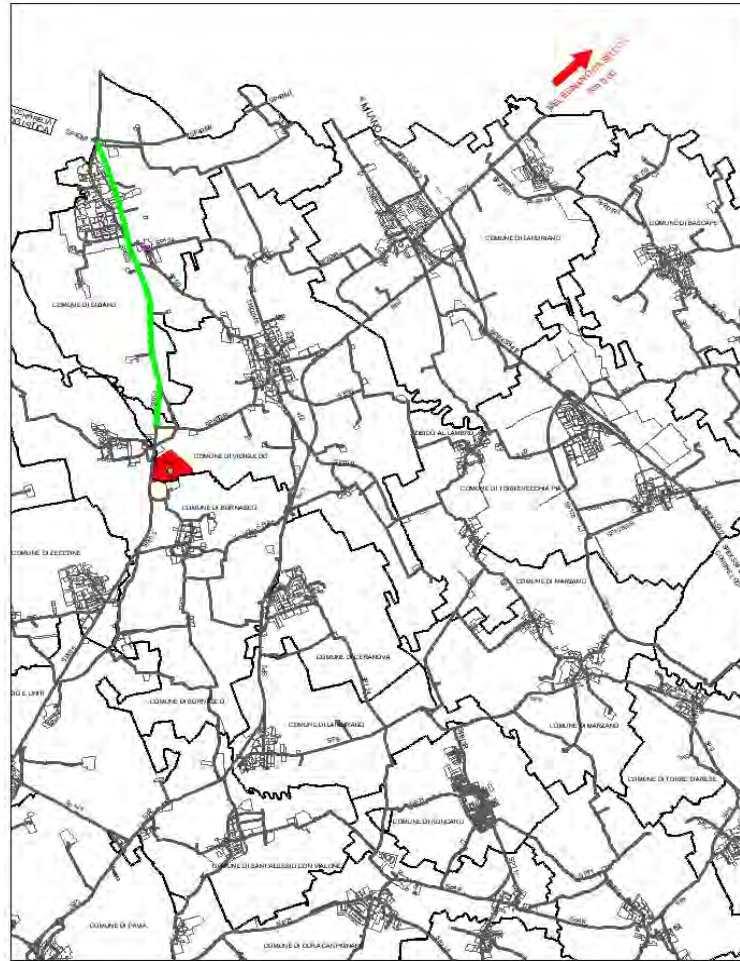
CRITICITA' STRADALI				
		NO	SI	NOTA		
STATO DELLE INFRASTRUTTURE	TRATTO 5: SP205 da SP40MI a L17					
	1	AMPIEZZA SEDE STRADALE ADEGUATA		X		
	2	ANDAMENTO PLANIMETRICO REGOLARE		X		
	3	SOTTOFONDO STRADALE ADEGUATO	X			
	4	MANUFATTI STRADALI E ARMAMENTO				
		PONTI		X		
		CAVALCAVIA		X		
		ROTATORIE			X	Verifica stato rotatorie
		ATTRAVERSAMENTI IDRAULICI			X	
	5	BANCHINA			X	
		SICUREZZA BANCHINA			X	Guard rail a tratti
		CORSO D'ACQUA ADIACENTE			X	
	6	PRESENZA MEZZERIA	X			
	7	ATTRAVERSAMENTO CENTRI URBANI		X		
	8	TRAFFICO RILEVATO		TGM: 13.151		% Mezzi pesanti 7,0%
		LIVELLO DI CONGESTIONE DEL TRAFFICO NEL TRATTO CONSIDERATO		LCT2: MEDIO

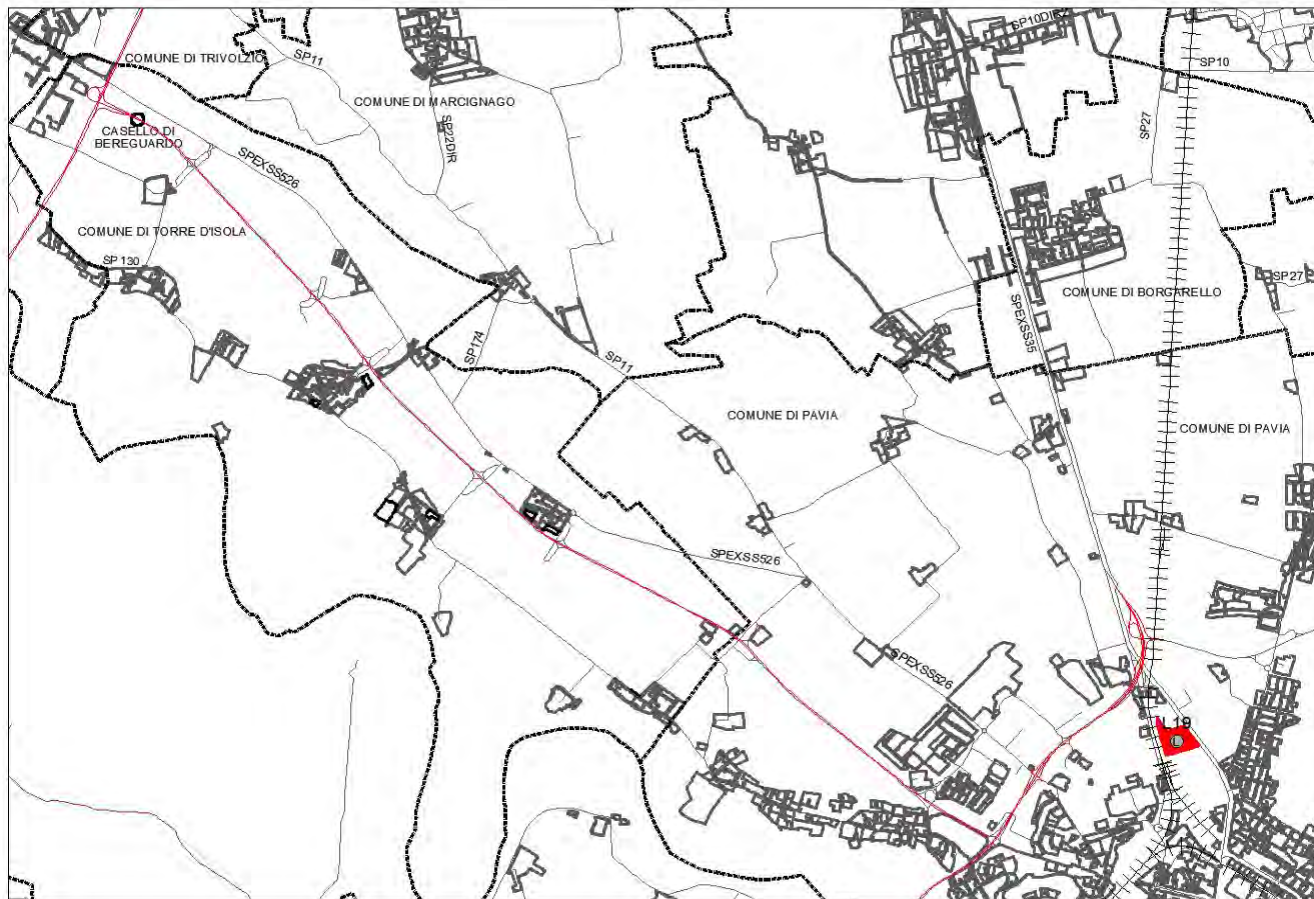
CRITICITA' STRADALI			
		NO	SI	NOTA	
STATO DELLE INFRASTRUTTURE	TRATTO 1: SPEXSS35 da CONFINE PAVIA a L16				
	1	AMPIEZZA SEDE STRADALE ADEGUATA		X	
	2	ANDAMENTO PLANIMETRICO REGOLARE		X	
	3	SOTTOFONDO STRADALE ADEGUATO		X	
	4	MANUFATTI STRADALI			
		PONTI		X	Infrastruttura adeguata
		CAVALCAVIA		X	
		ROTATORIE		X	Verifica stato rotonda
		ATTRAVERSAMENTI IDRAULICI	X		
	5	BANCHINA		X	Su ambo i lati
		SICUREZZA BANCHINA		X	
		CORSO D'ACQUA ADIACENTE	X		
	6	PRESENZA MEZZERIA		X	
	7	ATTRAVERSAMENTO CENTRI URBANI	X		
	8	TRAFFICO RILEVATO			
		LIVELLO DI CONGESTIONE DEL TRAFFICO

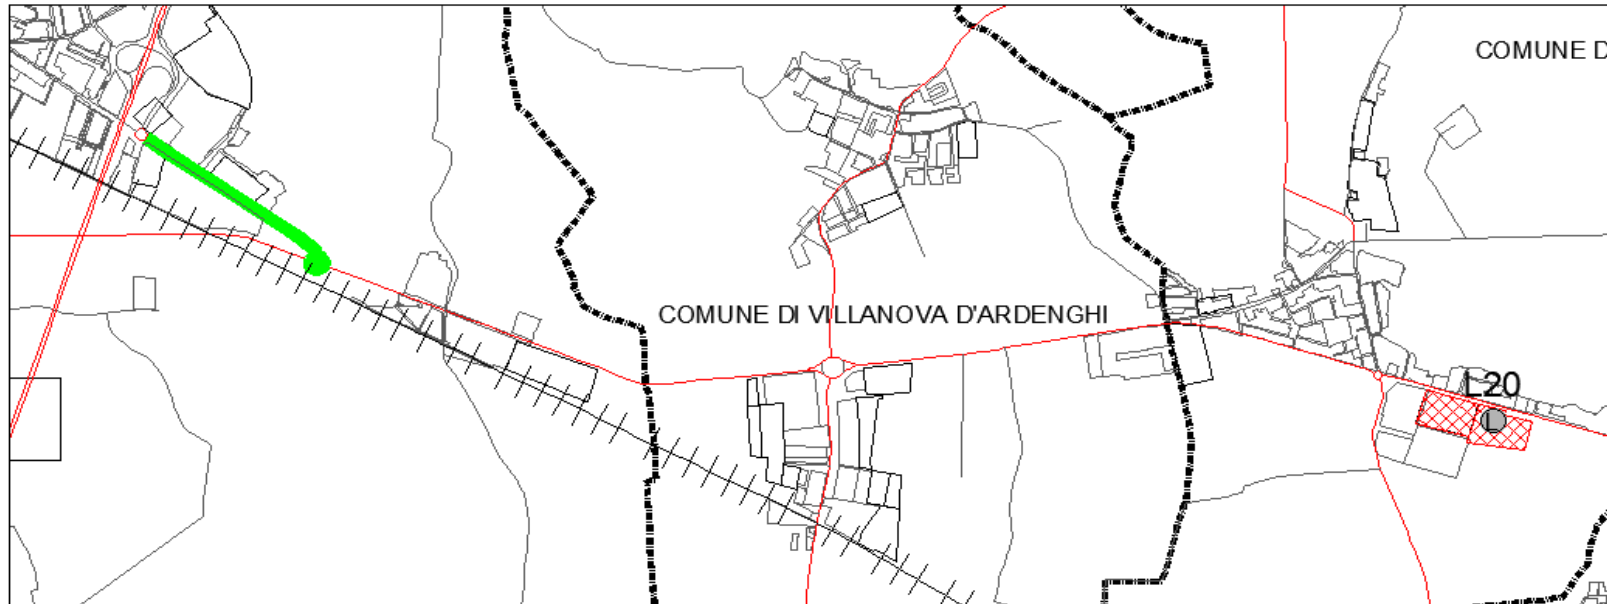
CRITICITA' STRADALI			
		NO	SI	NOTA	
STATO DELLE INFRASTRUTTURE	TRATTO 1: SPEXSS596 da Casello A7 a SPEXSS596				
	1	AMPIEZZA SEDE STRADALE ADEGUATA	X		Alto flusso di traffico
	2	ANDAMENTO PLANIMETRICO REGOLARE		X	
	3	SOTTOFONDO STRADALE ADEGUATO	X		
	4	MANUFATTI STRADALI E ARMAMENTO			
		PONTI	X		
		CAVALCAVIA	X		
		ROTATORIE		X	Verifica stato rotatorie
	5	ATTRAVERSAMENTI IDRAULICI	X		
		BANCHINA		X	Su ambo i lati
		SICUREZZA BANCHINA	X		Manca Guard rail
	6	CORSO D'ACQUA ADIACENTE		X	
		PRESENZA MEZZERIA		X	
	7	ATTRAVERSAMENTO CENTRI URBANI	X		
	8	TRAFFICO RILEVATO	TGM: 13.211		% Mezzi pesanti 16,1%
LIVELLO DI CONGESTIONE DEL TRAFFICO NEL TRATTO CONSIDERATO		LCT1: ALTO

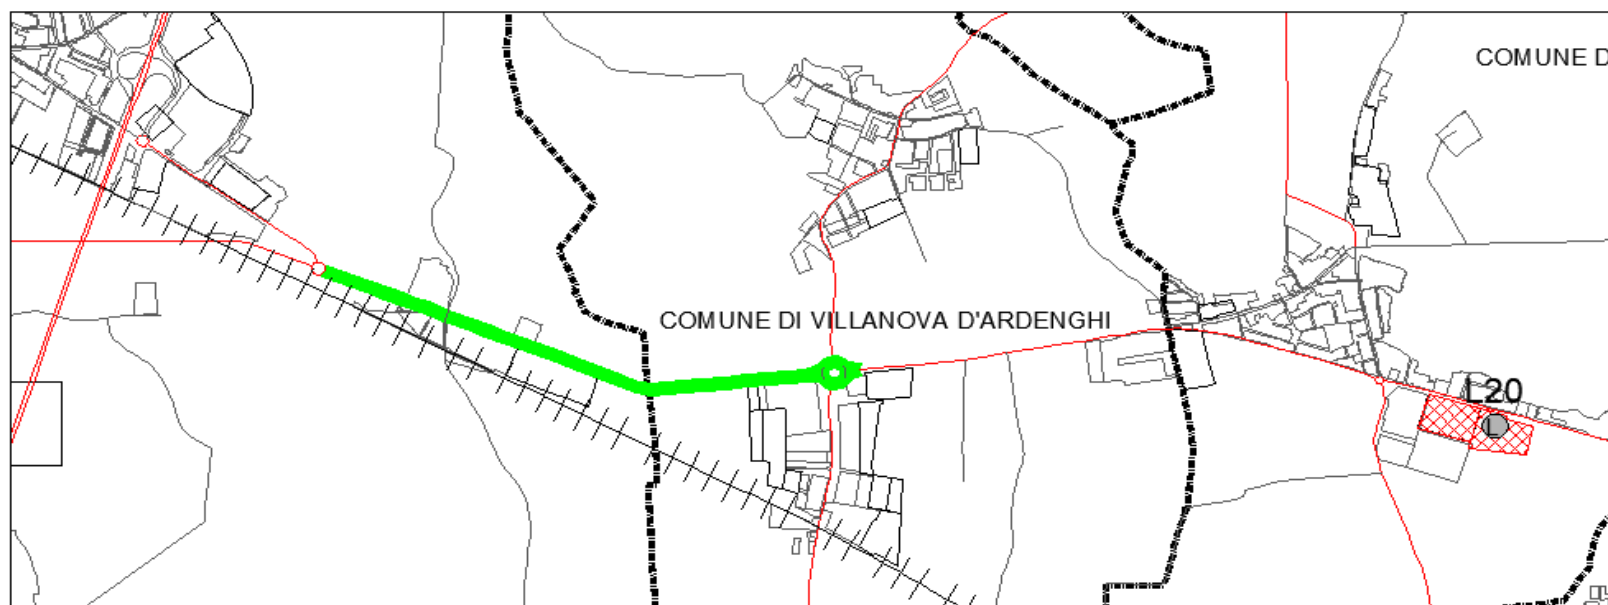
CRITICITA' STRADALI		
		NO	SI	NOTA
TRATTO 2: SPEXSS596 da SPEXSS596 a SP149				
1	AMPIEZZA SEDE STRADALE ADEGUATA	X		Presenza accessi a raso
2	ANDAMENTO PLANIMETRICO REGOLARE		X	
3	SOTTOFONDO STRADALE ADEGUATO	X		
4	MANUFATTI STRADALI E ARMAMENTO			
	PONTI	X		
	CAVALCAVIA	X		
	ROTATORIE		X	Verifica stato rotatorie
	ATTRAVERSAMENTI IDRAULICI		X	Verifica stato attraversamenti
5	BANCHINA		X	Su ambo i lati
	SICUREZZA BANCHINA	X		Guard rail a tratti
	CORSO D'ACQUA ADIACENTE		X	
6	PRESENZA MEZZERIA		X	
7	ATTRAVERSAMENTO CENTRI URBANI	X		
8	TRAFFICO RILEVATO	TGM: 13.211		% Mezzi pesanti 16,1%
	LIVELLO DI CONGESTIONE DEL TRAFFICO NEL TRATTO CONSIDERATO	LCT1: ALTO

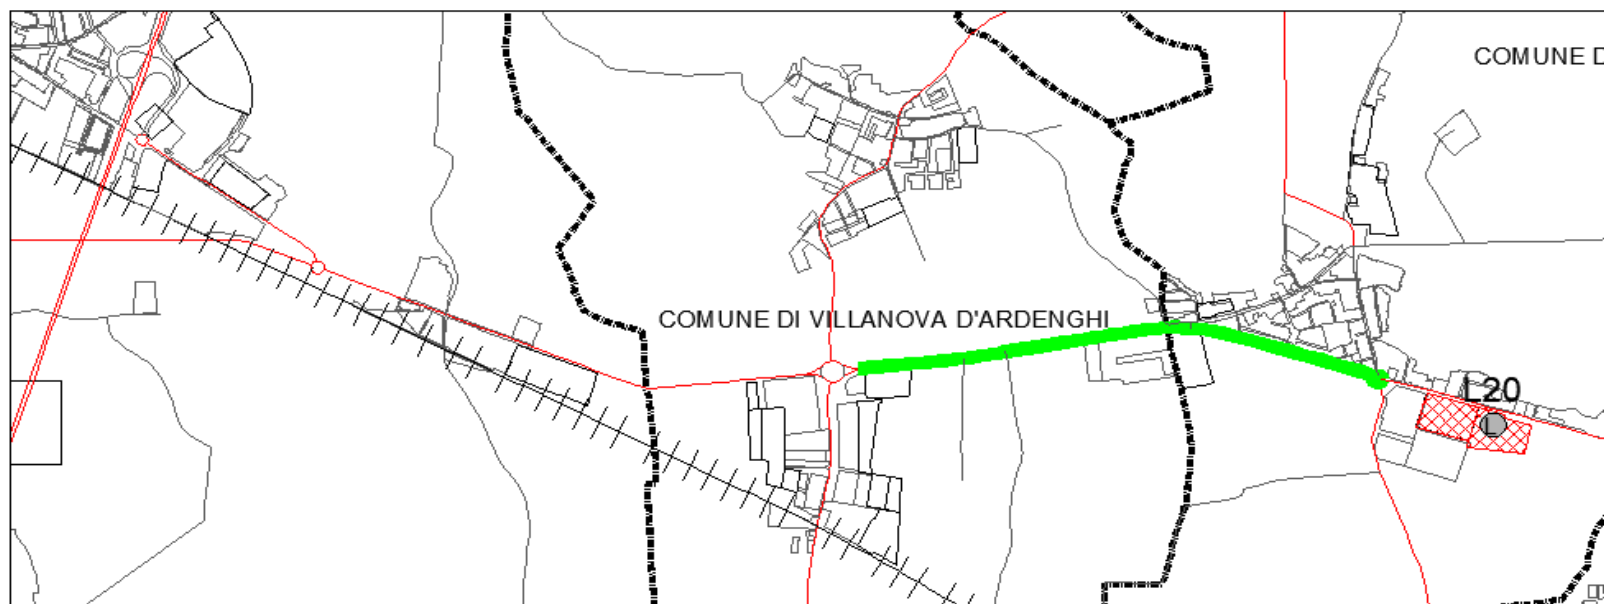
CRITICITA' STRADALI				
		NO	SI	NOTA		
STATO DELLE INFRASTRUTTURE	TRATTO 3: SPEXSS596 da SP149 a SP193 Bis					
	1	AMPIEZZA SEDE STRADALE ADEGUATA	X		Presenza accessi fondi agricoli a raso	
	2	ANDAMENTO PLANIMETRICO REGOLARE		X		
	3	SOTTOFONDO STRADALE ADEGUATO	X			
	4	MANUFATTI STRADALI E ARMAMENTO				
		PONTI		X		
		CAVALCAVIA		X		
		ROTATORIE			X	Verifica stato rotatorie
		ATTRAVERSAMENTI IDRAULICI			X	Verifica stato attraversamenti
	5	BANCHINA			X	Su ambo i lati
		SICUREZZA BANCHINA		X		Guard rail a tratti
		CORSO D'ACQUA ADIACENTE			X	
	6	PRESENZA MEZZERIA		X		
	7	ATTRAVERSAMENTO CENTRI URBANI	X			
	8	TRAFFICO RILEVATO		TGM: 13.211		% Mezzi pesanti 16,1%
		LIVELLO DI CONGESTIONE DEL TRAFFICO NEL TRATTO CONSIDERATO		LCT1: ALTO

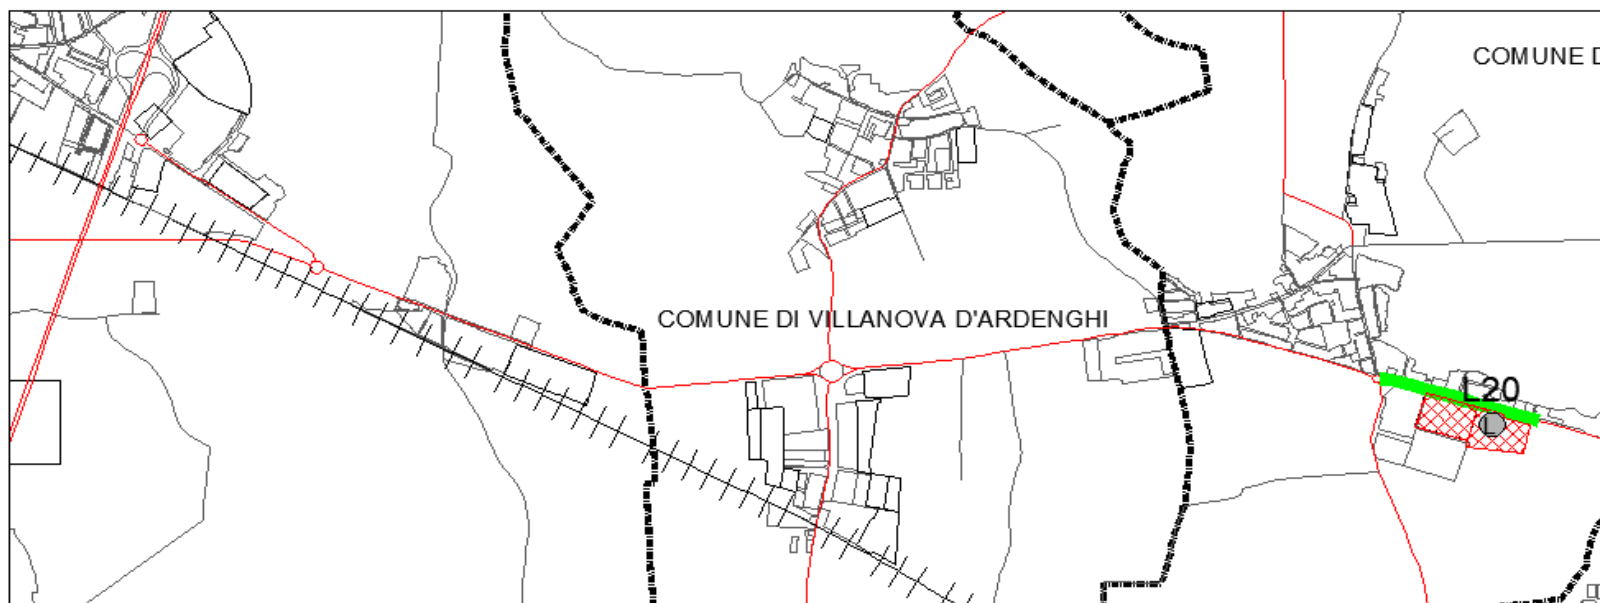
CRITICITA' STRADALI				
		NO	SI	NOTA		
STATO DELLE INFRASTRUTTURE	TRATTO 4: SPEXSS596 da SP193 Bis a L20					
	1	AMPIEZZA SEDE STRADALE ADEGUATA	X		Presenza accessi fondi agricoli a raso	
	2	ANDAMENTO PLANIMETRICO REGOLARE		X		
	3	SOTTOFONDO STRADALE ADEGUATO	X			
	4	MANUFATTI STRADALI E ARMAMENTO				
		PONTI		X		
		CAVALCAVIA		X		
		ROTATORIE			X	Verifica stato rotonde
		ATTRAVERSAMENTI IDRAULICI		X		
	5	BANCHINA			X	Su ambo i lati
		SICUREZZA BANCHINA		X		Guard rail a tratti
		CORSO D'ACQUA ADIACENTE		X		
	6	PRESENZA MEZZERIA		X		
	7	ATTRAVERSAMENTO CENTRI URBANI	X			
	8	TRAFFICO RILEVATO		TGM: 13.211		% Mezzi pesanti 16,1%
		LIVELLO DI CONGESTIONE DEL TRAFFICO NEL TRATTO CONSIDERATO		LCT1: ALTO

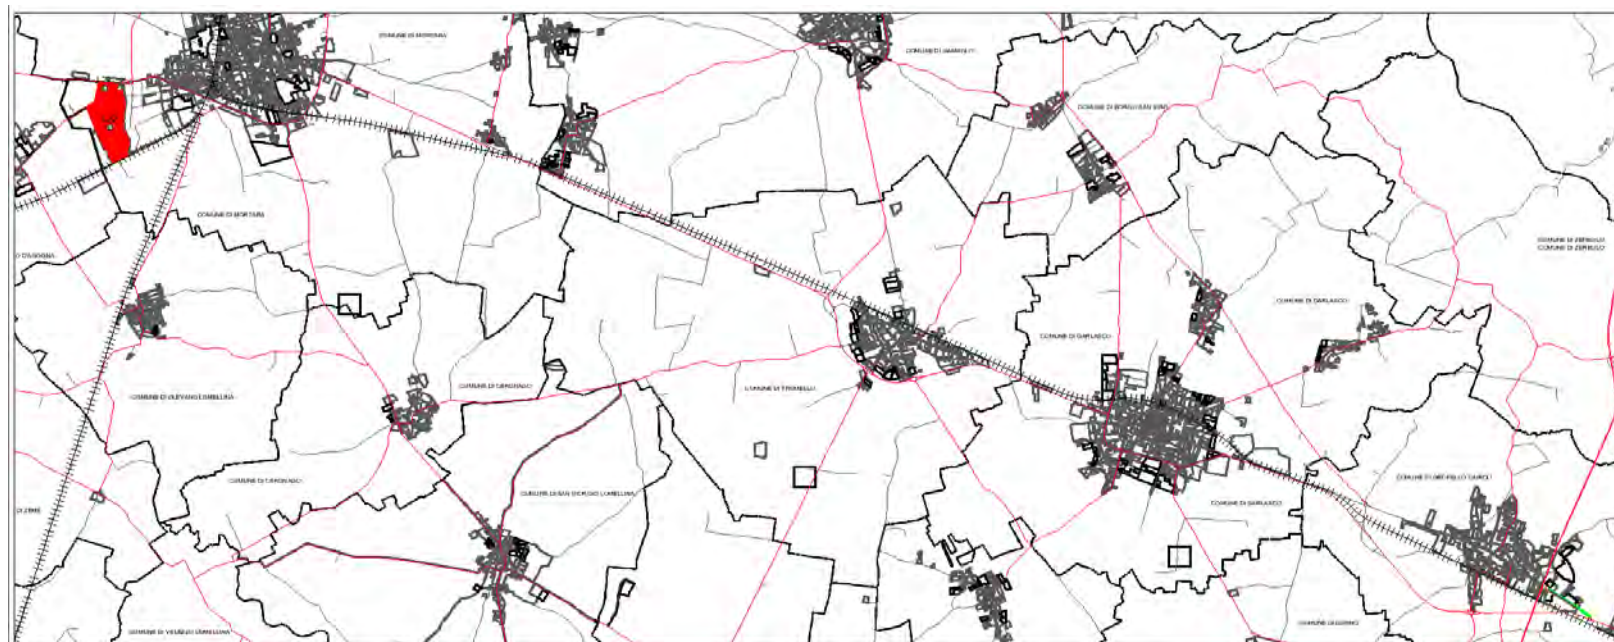
CRITICITA' STRADALI		
		NO	SI	NOTA
TRATTO 1: SPEXSS596 da Casello A7 aSPEXSS596				
1	AMPIEZZA SEDE STRADALE ADEGUATA	X		Alto flusso di traffico
2	ANDAMENTO PLANIMETRICO REGOLARE		X	
3	SOTTOFONDO STRADALE ADEGUATO	X		
4	MANUFATTI STRADALI E ARMAMENTO			
	PONTI	X		
	CAVALCAVIA			
	ROTATORIE		X	Verifica stato rotatorie
5	ATTRAVERSAMENTI IDRAULICI	X		
	BANCHINA		X	Su ambo i lati
	SICUREZZA BANCHINA	X		Manca Guard rail
	CORSO D'ACQUA ADIACENTE	X		
6	PRESENZA MEZZERIA		X	
7	ATTRAVERSAMENTO CENTRI URBANI	X		
8	TRAFFICO RILEVATO	TGM: 13.211		% Mezzi pesanti 16,1%
	LIVELLO DI CONGESTIONE DEL TRAFFICO NEL TRATTO CONSIDERATO	LCT1: ALTO

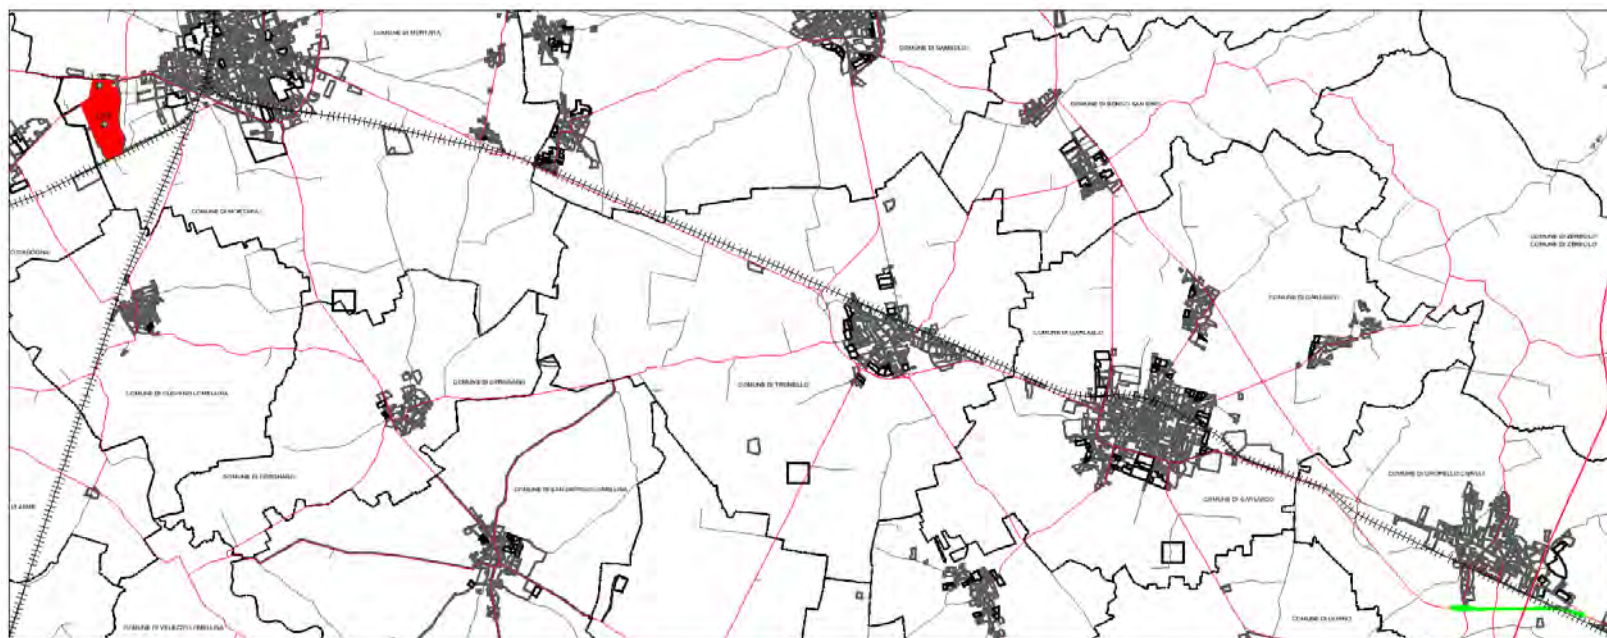
CRITICITA' STRADALI		
		NO	SI	NOTA
TRATTO 2: SPEXSS596 da SPEXSS596 aSP19				
1	AMPIEZZA SEDE STRADALE ADEGUATA		X	Alto flusso di traffico
2	ANDAMENTO PLANIMETRICO REGOLARE		X	
3	SOTTOFONDO STRADALE ADEGUATO		X	
4	MANUFATTI STRADALI E ARMAMENTO			
	PONTI		X	
	CAVALCAVIA		X	
	ROTATORIE		X	Verifica stato rotatorie
	ATTRAVERSAMENTI IDRAULICI	X		
5	BANCHINA		X	Su ambo i lati
	SICUREZZA BANCHINA		X	Guard rail a tratti
	CORSO D'ACQUA ADIACENTE		X	
6	PRESENZA MEZZERIA		X	
7	ATTRAVERSAMENTO CENTRI URBANI	X		
8	TRAFFICO RILEVATO	TGM: 13.211		% Mezzi pesanti 16,1%
	LIVELLO DI CONGESTIONE DEL TRAFFICO NEL TRATTO CONSIDERATO	LCT1: ALTO

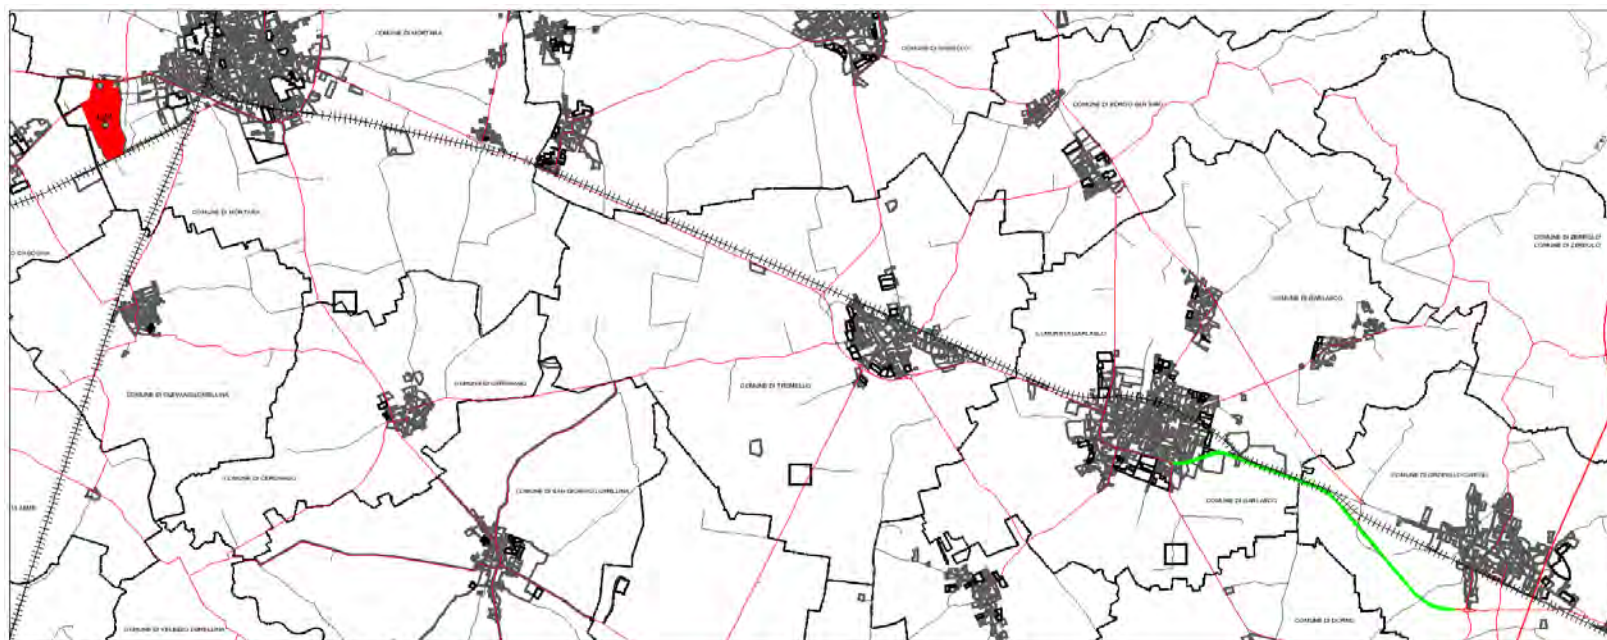
CRITICITA' STRADALI		
		NO	SI	NOTA
TRATTO 3: SPEXSS596 da SP19 aSP206				
1	AMPIEZZA SEDE STRADALE ADEGUATA		X	Alto flusso di traffico
2	ANDAMENTO PLANIMETRICO REGOLARE		X	
3	SOTTOFONDO STRADALE ADEGUATO		X	
4	MANUFATTI STRADALI E ARMAMENTO			
	PONTI		X	
	CAVALCAVIA	X		
	ROTATORIE		X	Verifica stato rotatorie
5	ATTRAVERSAMENTI IDRAULICI	X		
	BANCHINA		X	Su ambo i lati
	SICUREZZA BANCHINA		X	Guard rail a tratti
	CORSO D'ACQUA ADIACENTE		X	
6	PRESENZA MEZZERIA		X	
7	ATTRAVERSAMENTO CENTRI URBANI	X		
8	TRAFFICO RILEVATO	TGM: 13.211		% Mezzi pesanti 16,1%
	LIVELLO DI CONGESTIONE DEL TRAFFICO NEL TRATTO CONSIDERATO	LCT1: ALTO

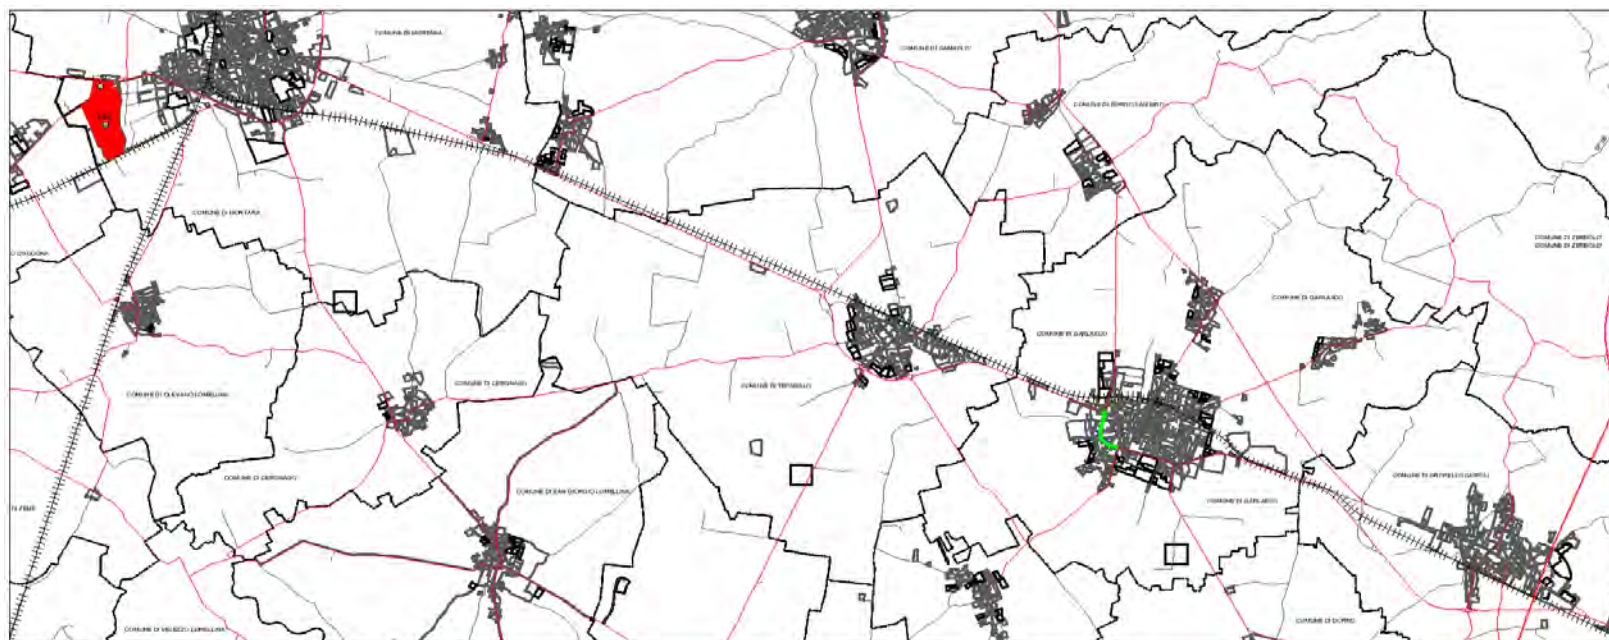
CRITICITA' STRADALI		
		NO	SI	NOTA
TRATTO 5: SPEXSS596 da SP29 aSP206				
1	AMPIEZZA SEDE STRADALE ADEGUATA		X	Alto flusso di traffico
2	ANDAMENTO PLANIMETRICO REGOLARE		X	
3	SOTTOFONDO STRADALE ADEGUATO		X	
4	MANUFATTI STRADALI E ARMAMENTO			
	PONTI	X		
	CAVALCAVIA	X		
	ROTATORIE		X	Verifica stato rotatorie
	ATTRAVERSAMENTI IDRAULICI	X		
5	BANCHINA		X	Su ambo i lati
	SICUREZZA BANCHINA	X		
	CORSO D'ACQUA ADIACENTE	X		
6	PRESENZA MEZZERIA		X	
7	ATTRAVERSAMENTO CENTRI URBANI		X	Attraversamento Comune di Garlasco
8	TRAFFICO RILEVATO	TGM: 13.211 % Mezzi pesanti 16,1%		
	LIVELLO DI CONGESTIONE DEL TRAFFICO NEL TRATTO CONSIDERATO	LCT1: ALTO

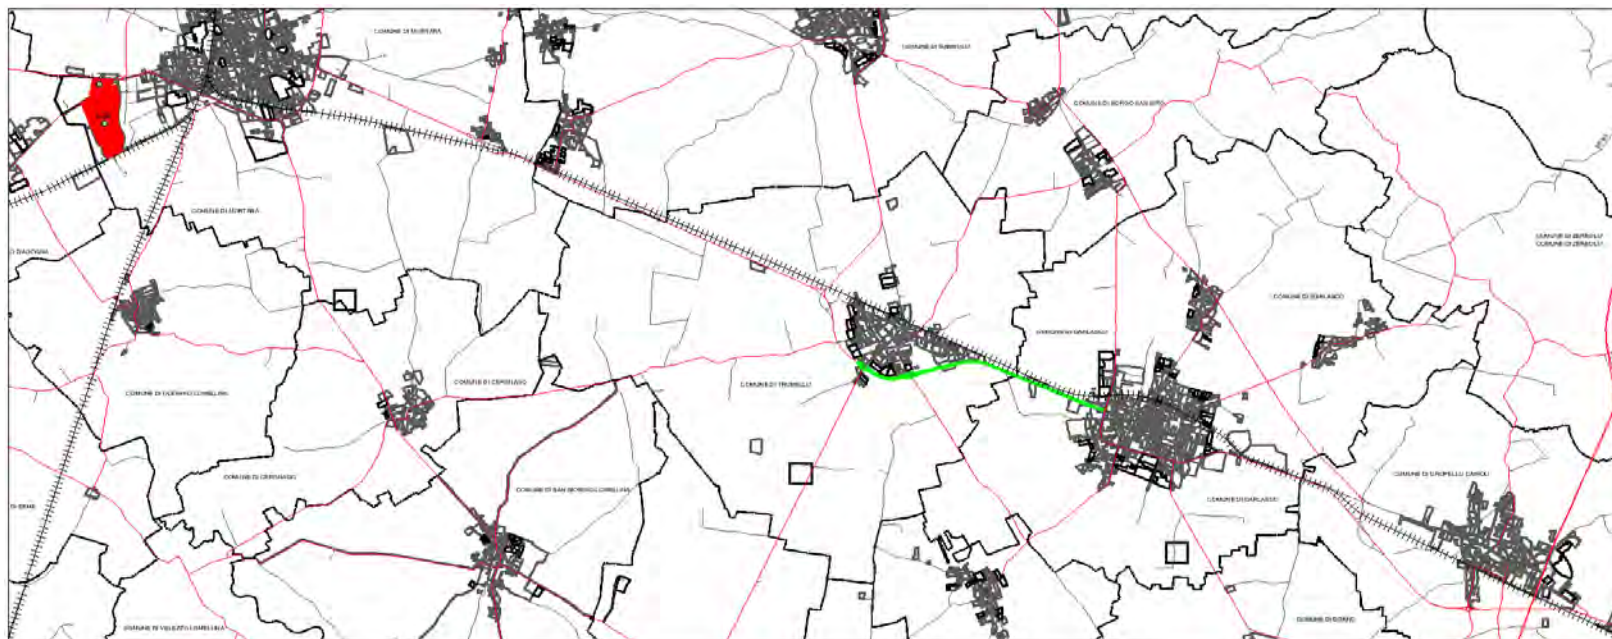
CRITICITA' STRADALI		
		NO	SI	NOTA
TRATTO 6: SPEXSS596 da SP206 aSP183				
1	AMPIEZZA SEDE STRADALE ADEGUATA		X	Alto flusso di traffico
2	ANDAMENTO PLANIMETRICO REGOLARE		X	
3	SOTTOFONDO STRADALE ADEGUATO		X	
4	MANUFATTI STRADALI E ARMAMENTO			
	PONTI		X	
	CAVALCAVIA	X		
	ROTATORIE		X	Verifica stato rotatorie
	ATTRAVERSAMENTI IDRAULICI		X	Verifica stato attraversamento
5	BANCHINA		X	Su ambo i lati
	SICUREZZA BANCHINA		X	Guard rail a tratti
	CORSO D'ACQUA ADIACENTE		X	
6	PRESENZA MEZZERIA		X	
7	ATTRAVERSAMENTO CENTRI URBANI	X		
8	TRAFFICO RILEVATO	TGM: 13.211		% Mezzi pesanti 16,1%
	LIVELLO DI CONGESTIONE DEL TRAFFICO NEL TRATTO CONSIDERATO	LCT1: ALTO

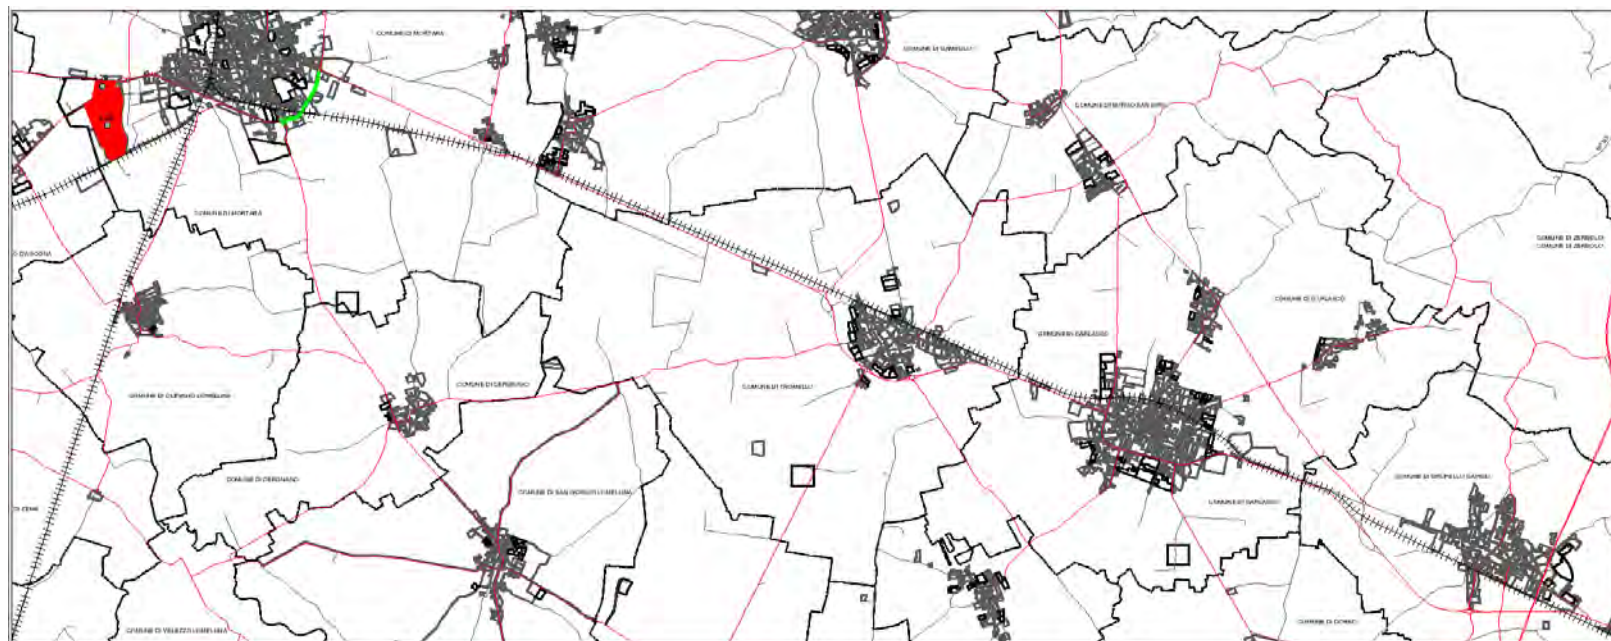
CRITICITA' STRADALI		
		NO	SI	NOTA
TRATTO 8: SPEXSS494 da SPEXSS494 aSP211				
1	AMPIEZZA SEDE STRADALE ADEGUATA		X	Alto flusso di traffico
2	ANDAMENTO PLANIMETRICO REGOLARE		X	
3	SOTTOFONDO STRADALE ADEGUATO		X	
4	MANUFATTI STRADALI E ARMAMENTO			
	PONTI		X	
	CAVALCAVIA		X	
	ROTATORIE		X	Verifica stato rotatorie
	ATTRAVERSAMENTI IDRAULICI		X	Verifica stato attraversamento
5	BANCHINA		X	Su ambo i lati
	SICUREZZA BANCHINA		X	Guard rail a tratti
	CORSO D'ACQUA ADIACENTE		X	
6	PRESENZA MEZZERIA		X	
7	ATTRAVERSAMENTO CENTRI URBANI	X		
8	TRAFFICO RILEVATO	TGM: 24.465 % Mezzi pesanti 7,8%		
	LIVELLO DI CONGESTIONE DEL TRAFFICO NEL TRATTO CONSIDERATO	LCT1: ALTO

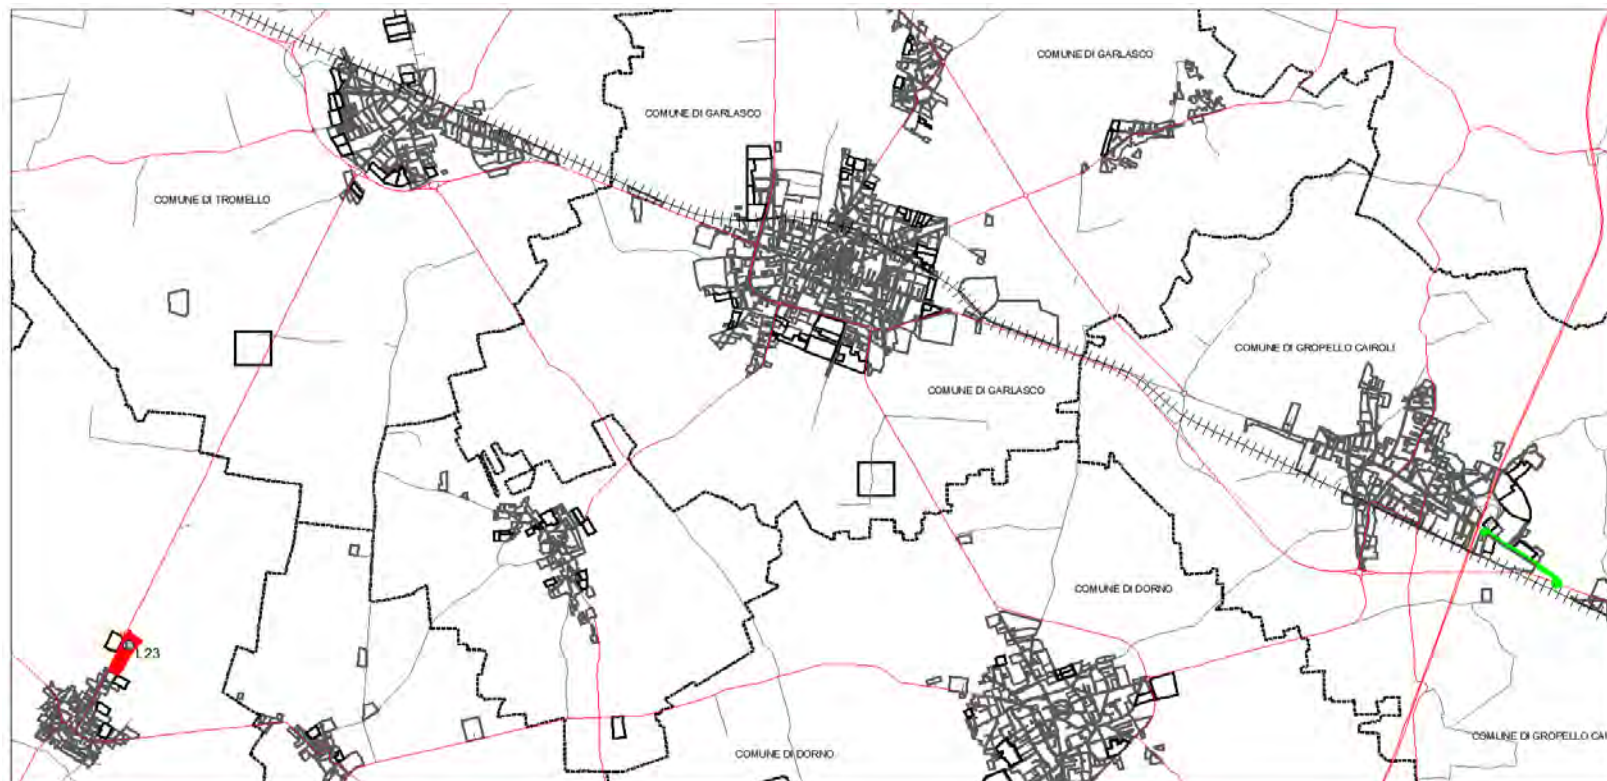
CRITICITA' STRADALI				
		NO	SI	NOTA		
STATO DELLE INFRASTRUTTURE	TRATTO 1: SPEXSS596 da Casello A7 aSPEXSS596					
	1	AMPIEZZA SEDE STRADALE ADEGUATA	X		Alto flusso di traffico	
	2	ANDAMENTO PLANIMETRICO REGOLARE		X		
	3	SOTTOFONDO STRADALE ADEGUATO	X			
	4	MANUFATTI STRADALI E ARMAMENTO				
		PONTI		X		
		CAVALCAVIA				
		ROTATORIE			X	Verifica stato rotatorie
	5	ATTRAVERSAMENTI IDRAULICI		X		
		BANCHINA			X	Su ambo i lati
		SICUREZZA BANCHINA		X		Manca Guard rail
	6	CORSO D'ACQUA ADIACENTE		X		
		PRESENZA MEZZERIA			X	
	7	ATTRAVERSAMENTO CENTRI URBANI		X		
	8	TRAFFICO RILEVATO		TGM: 13.211 % Mezzi pesanti 16,1%		
LIVELLO DI CONGESTIONE DEL TRAFFICO NEL TRATTO CONSIDERATO		LCT1: ALTO
