PROVINCIA DI PAVIA

PIANO TERRITORIALE DI COORDINAMENTO PROVINCIALE

VARIANTE DI PTCP IN ADEGUAMENTO ALLA LR N. 15/2024

Oggetto: AllegatoM: Individuazione della viabilità strategica alle attività di logistica, agli insediamenti produttivi di interesse sovracomunale e relative criticità.	D.G.P. n. ... del
	Data: Gennaio 2026
Elaborato: M4 - Schede criticità stradali	Scala: --

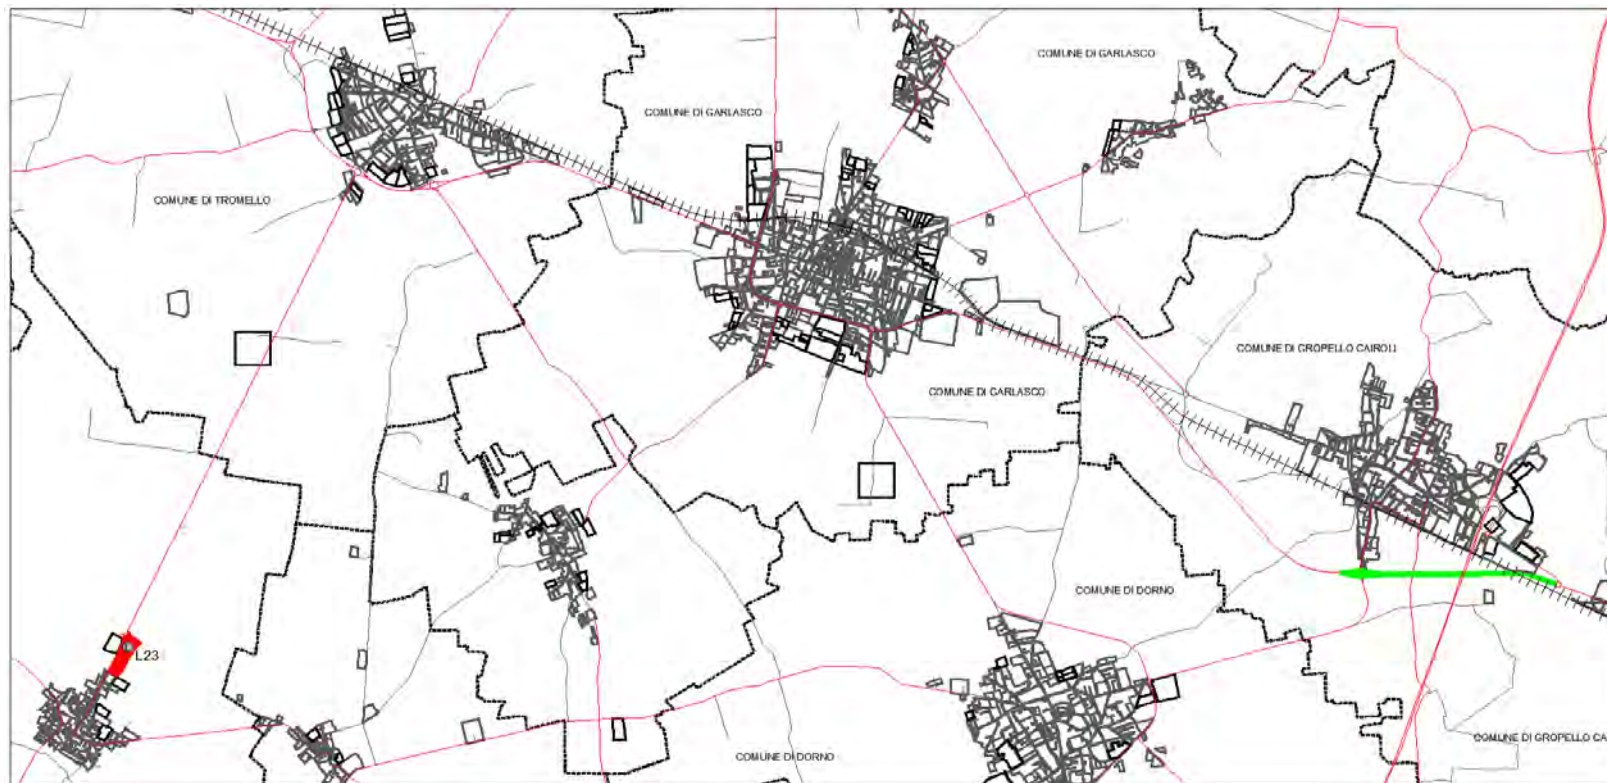
CRITICITA' STRADALI			
		NO	SI	NOTA	
STATO DELLE INFRASTRUTTURE	TRATTO 2: SPEXSS596 da SPEXSS596 aSP19				
	1	AMPIEZZA SEDE STRADALE ADEGUATA		X	Alto flusso di traffico
	2	ANDAMENTO PLANIMETRICO REGOLARE		X	
	3	SOTTOFONDO STRADALE ADEGUATO		X	
	4	MANUFATTI STRADALI E ARMAMENTO			
		PONTI		X	
		CAVALCAVIA		X	
		ROTATORIE		X	Verifica stato rotatorie
		ATTRAVERSAMENTI IDRAULICI	X		
	5	BANCHINA		X	Su ambo i lati
		SICUREZZA BANCHINA		X	Guard rail a tratti
		CORSO D'ACQUA ADIACENTE		X	
	6	PRESENZA MEZZERIA		X	
	7	ATTRAVERSAMENTO CENTRI URBANI	X		
	8	TRAFFICO RILEVATO	TGM: 13.211 % Mezzi pesanti 16,1%		
LIVELLO DI CONGESTIONE DEL TRAFFICO NEL TRATTO CONSIDERATO		LCT1: ALTO

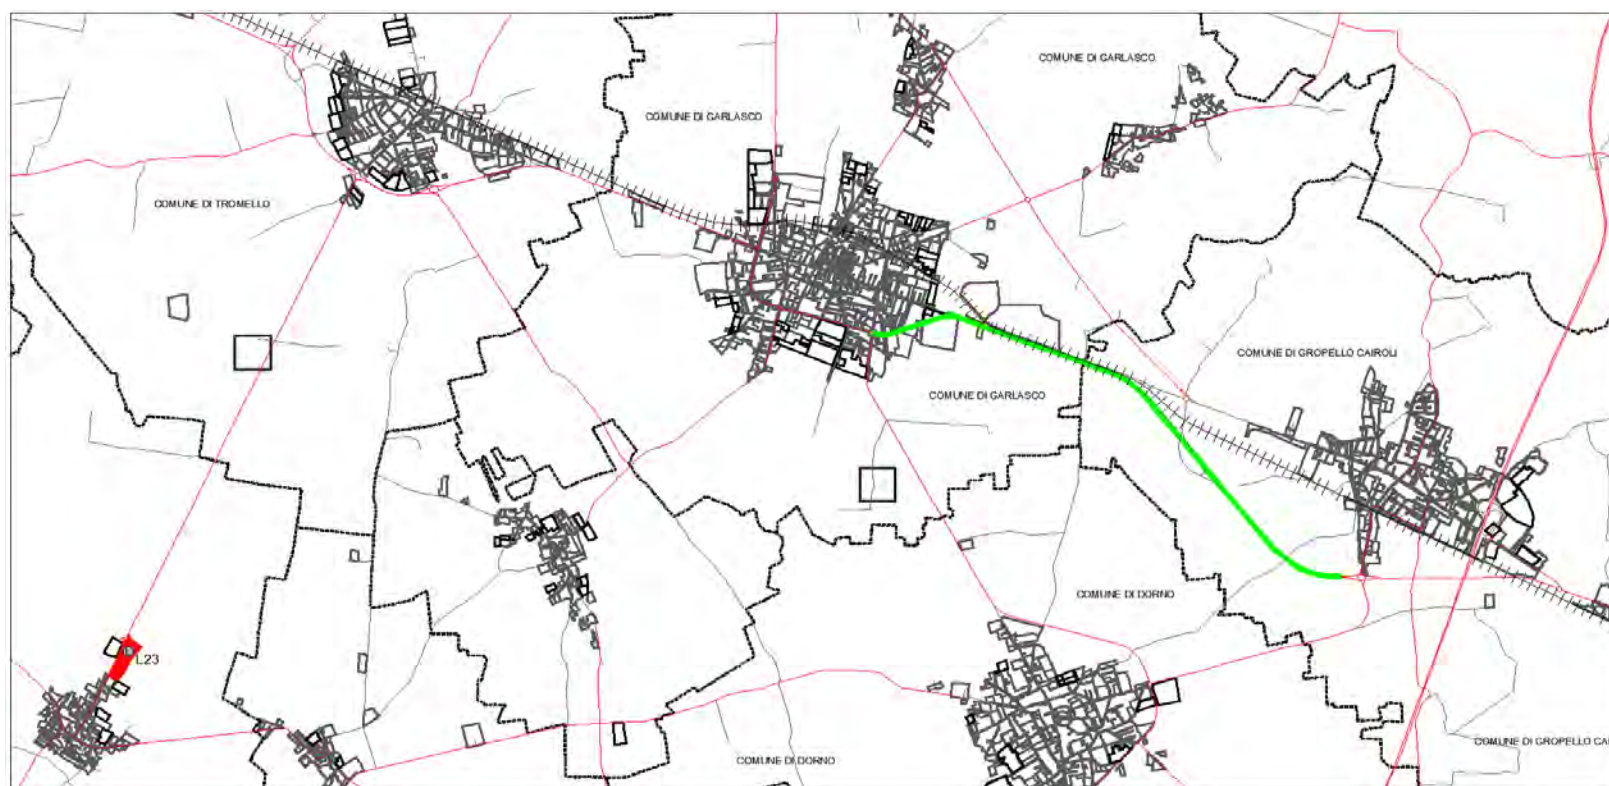
CRITICITA' STRADALI			
		NO	SI	NOTA	
STATO DELLE INFRASTRUTTURE	TRATTO 3: SPEXSS596 da SP19 aSP206				
	1	AMPIEZZA SEDE STRADALE ADEGUATA		X	Alto flusso di traffico
	2	ANDAMENTO PLANIMETRICO REGOLARE		X	
	3	SOTTOFONDO STRADALE ADEGUATO		X	
	4	MANUFATTI STRADALI E ARMAMENTO			
		PONTI		X	
		CAVALCAVIA	X		
		ROTATORIE		X	Verifica stato rotatorie
	5	ATTRAVERSAMENTI IDRAULICI	X		
		BANCHINA		X	Su ambo i lati
		SICUREZZA BANCHINA		X	Guard rail a tratti
	5	CORSO D'ACQUA ADIACENTE		X	
		6	PRESENZA MEZZERIA		X
	7	ATTRAVERSAMENTO CENTRI URBANI	X		
	8	TRAFFICO RILEVATO	TGM: 13.211 % Mezzi pesanti 16,1%		
LIVELLO DI CONGESTIONE DEL TRAFFICO NEL TRATTO CONSIDERATO		LCT1: ALTO

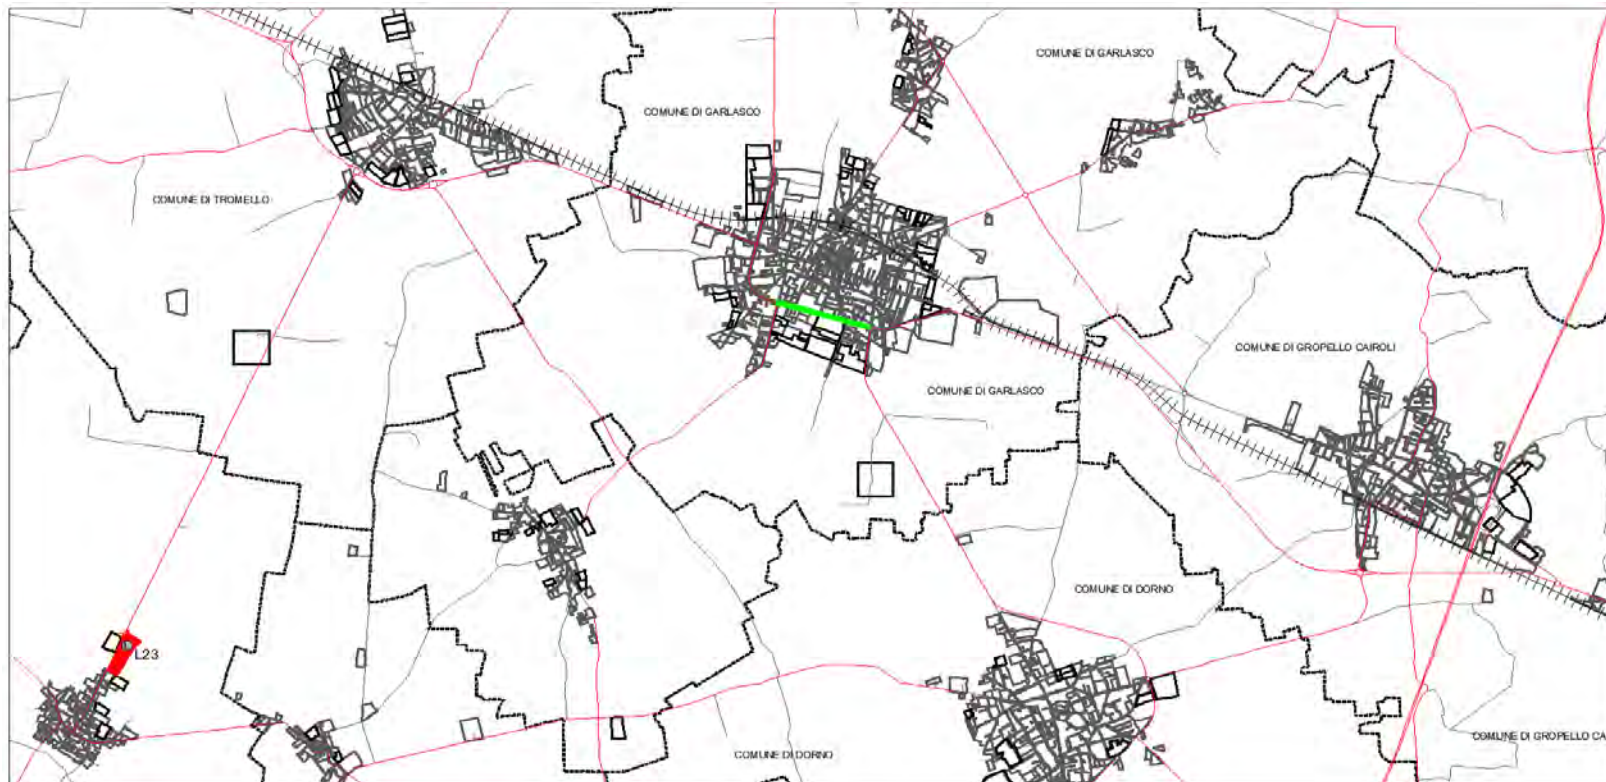
CRITICITA' STRADALI				
		NO	SI	NOTA		
STATO DELLE INFRASTRUTTURE	TRATTO 4: SPEXSS596 da SP206 aSP29					
	1	AMPIEZZA SEDE STRADALE ADEGUATA	X		Alto flusso di traffico	
	2	ANDAMENTO PLANIMETRICO REGOLARE		X		
	3	SOTTOFONDO STRADALE ADEGUATO		X		
	4	MANUFATTI STRADALI E ARMAMENTO				
		PONTI		X		
		CAVALCAVIA		X		
		ROTATORIE			X	Verifica stato rotatorie
	5	ATTRAVERSAMENTI IDRAULICI		X		
		BANCHINA			X	Su ambo i lati
		SICUREZZA BANCHINA		X		
	6	CORSO D'ACQUA ADIACENTE		X		
		PRESENZA MEZZERIA			X	
	7	ATTRAVERSAMENTO CENTRI URBANI			X	Attraversamento Comune di Garlasco
8	TRAFFICO RILEVATO		TGM: 13.211 % Mezzi pesanti 16,1%			
	LIVELLO DI CONGESTIONE DEL TRAFFICO NEL TRATTO CONSIDERATO		LCT1: ALTO

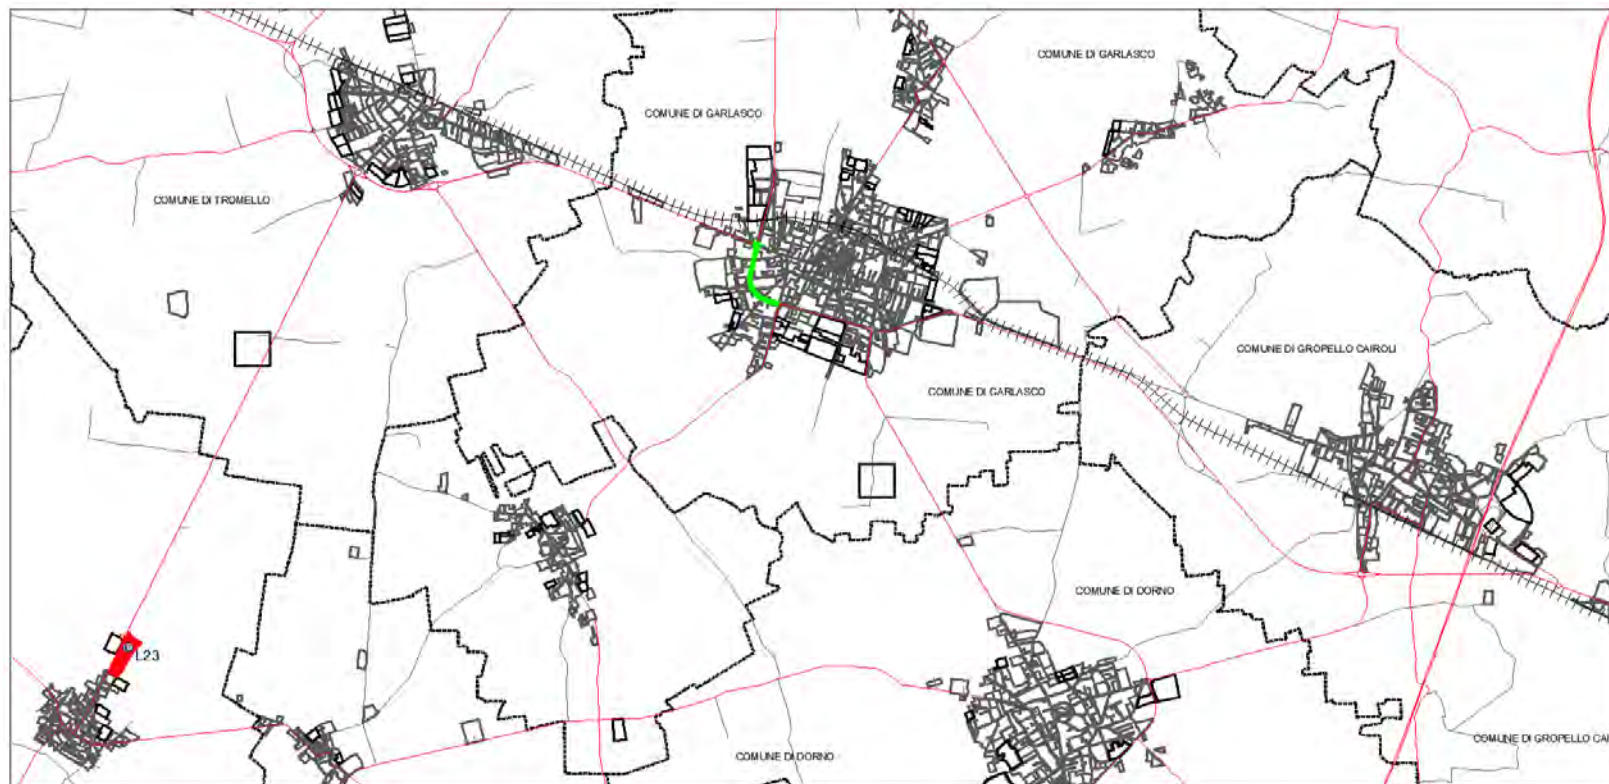
CRITICITA' STRADALI			
		NO	SI	NOTA	
STATO DELLE INFRASTRUTTURE	TRATTO 5: SPEXSS596 da SP29 aSP206				
	1	AMPIEZZA SEDE STRADALE ADEGUATA		X	Alto flusso di traffico
	2	ANDAMENTO PLANIMETRICO REGOLARE		X	
	3	SOTTOFONDO STRADALE ADEGUATO		X	
	4	MANUFATTI STRADALI E ARMAMENTO			
		PONTI	X		
		CAVALCAVIA	X		
		ROTATORIE		X	Verifica stato rotatorie
	5	ATTRAVERSAMENTI IDRAULICI	X		
		BANCHINA		X	Su ambo i lati
		SICUREZZA BANCHINA	X		
	6	CORSO D'ACQUA ADIACENTE	X		
		PRESENZA MEZZERIA		X	
	7	ATTRAVERSAMENTO CENTRI URBANI		X	Attraversamento Comune di Garlasco
	8	TRAFFICO RILEVATO	TGM: 13.211 % Mezzi pesanti 16,1%		
LIVELLO DI CONGESTIONE DEL TRAFFICO NEL TRATTO CONSIDERATO		LCT1: ALTO

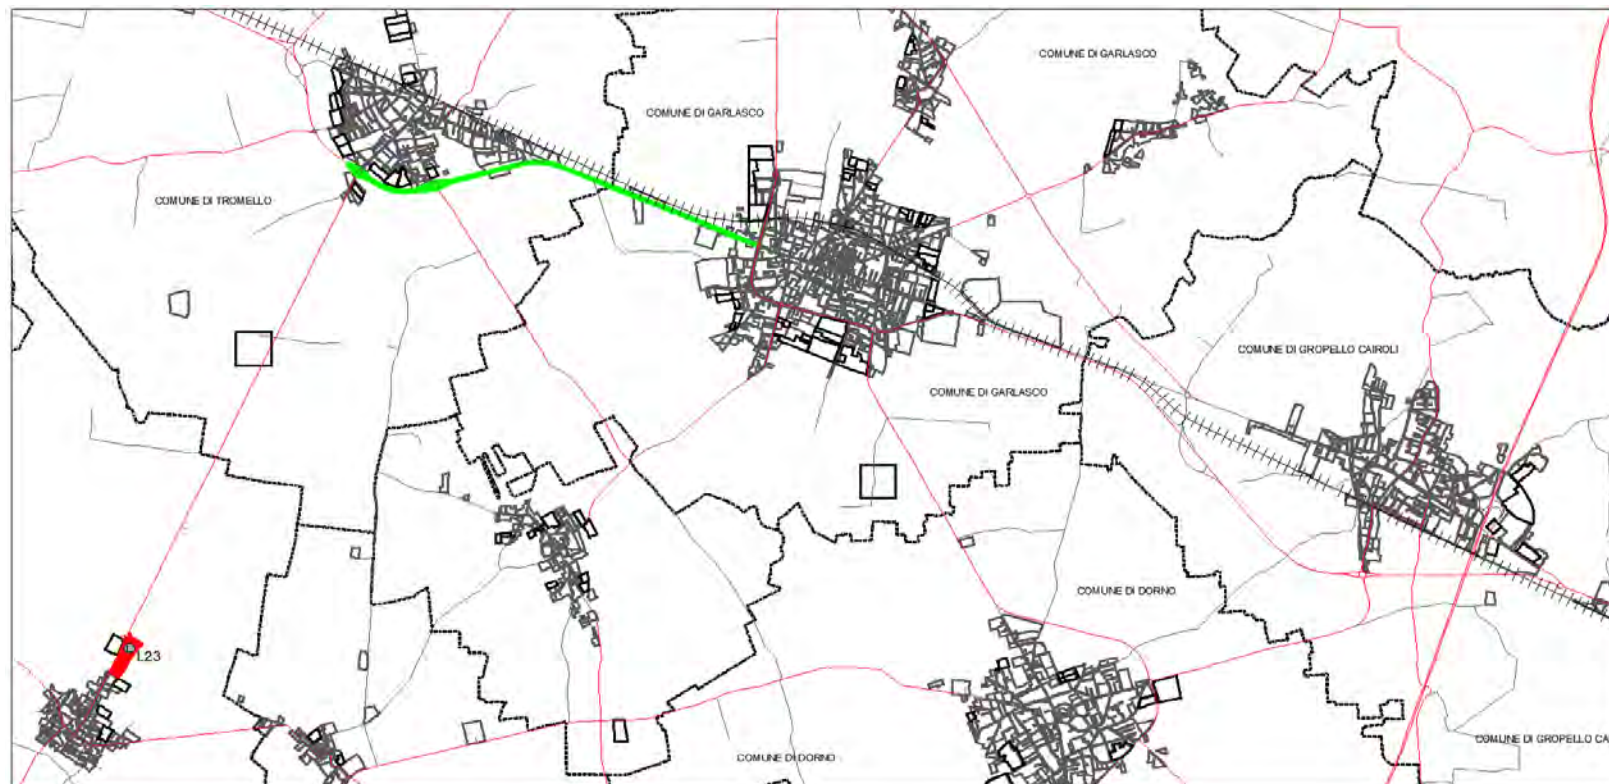
CRITICITA' STRADALI			
		NO	SI	NOTA	
STATO DELLE INFRASTRUTTURE	TRATTO 6: SPEXSS596 da SP206 aSP183				
	1	AMPIEZZA SEDE STRADALE ADEGUATA		X	Alto flusso di traffico
	2	ANDAMENTO PLANIMETRICO REGOLARE		X	
	3	SOTTOFONDO STRADALE ADEGUATO		X	
	4	MANUFATTI STRADALI E ARMAMENTO			
		PONTI		X	
		CAVALCAVIA	X		
		ROTATORIE		X	Verifica stato rotatorie
		ATTRAVERSAMENTI IDRAULICI		X	Verifica stato attraversamento
	5	BANCHINA		X	Su ambo i lati
		SICUREZZA BANCHINA		X	Guard rail a tratti
		CORSO D'ACQUA ADIACENTE		X	
	6	PRESENZA MEZZERIA		X	
	7	ATTRAVERSAMENTO CENTRI URBANI	X		
	8	TRAFFICO RILEVATO	TGM: 13.211 % Mezzi pesanti 16,1%		
LIVELLO DI CONGESTIONE DEL TRAFFICO NEL TRATTO CONSIDERATO		LCT1: ALTO

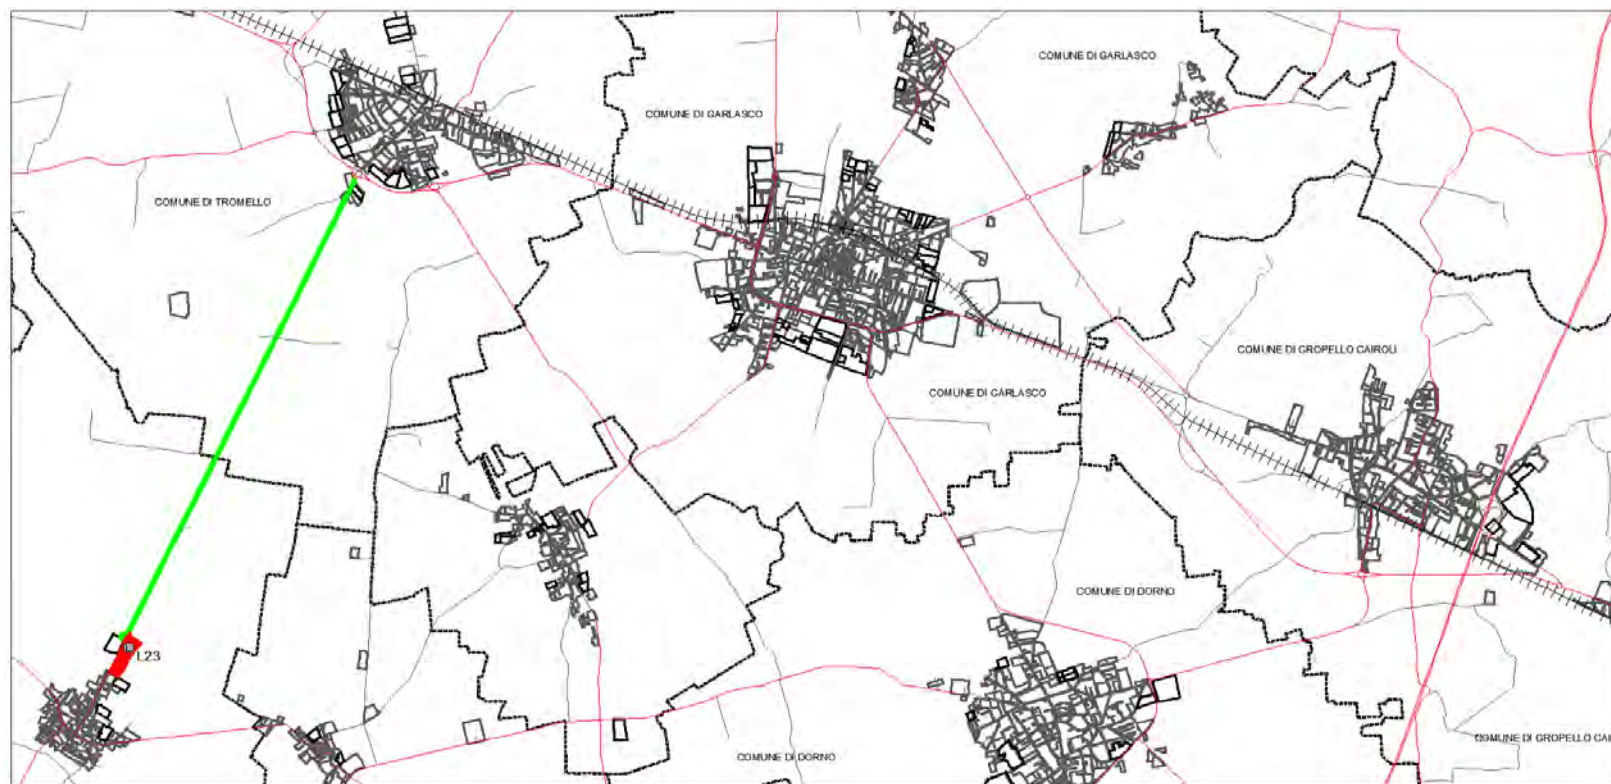
CRITICITA' STRADALI		
		NO	SI	NOTA
TRATTO 7: SP183 da SPEXSS596 a L23				
1	AMPIEZZA SEDE STRADALE ADEGUATA	X		
2	ANDAMENTO PLANIMETRICO REGOLARE		X	
3	SOTTOFONDO STRADALE ADEGUATO		X	
4	MANUFATTI STRADALI E ARMAMENTO			
	PONTI		X	
	CAVALCAVIA	X		
	ROTATORIE		X	Verifica stato rotonde
	ATTRAVERSAMENTI IDRAULICI		X	Verifica stato attraversamento
5	BANCHINA		X	Su ambo i lati
	SICUREZZA BANCHINA	X		Guard rail mancante
	CORSO D'ACQUA ADIACENTE		X	
6	PRESENZA MEZZERIA		X	
7	ATTRAVERSAMENTO CENTRI URBANI	X		
8	TRAFFICO RILEVATO	NESSUNA STAZIONE DI RILEVAMENTO NEL TRATTO		
	LIVELLO DI CONGESTIONE DEL TRAFFICO NEL TRATTO CONSIDERATO	LCT2: MEDIO

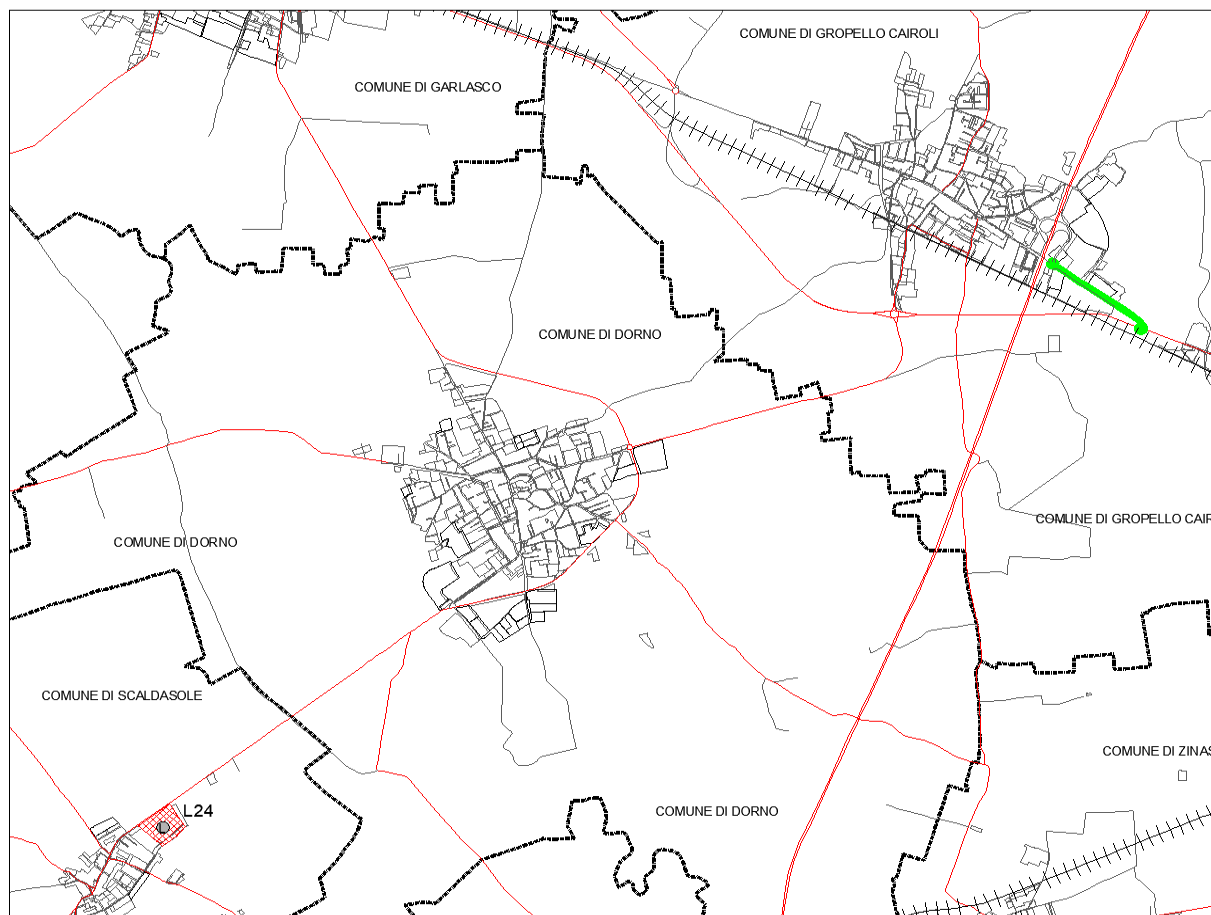
CRITICITA' STRADALI		
		NO	SI	NOTA
TRATTO 1: SPEXSS596 da Casello A7 aSPEXSS596				
1	AMPIEZZA SEDE STRADALE ADEGUATA	X		Alto flusso di traffico
2	ANDAMENTO PLANIMETRICO REGOLARE		X	
3	SOTTOFONDO STRADALE ADEGUATO	X		
4	MANUFATTI STRADALI E ARMAMENTO			
	PONTI	X		
	CAVALCAVIA			
	ROTATORIE		X	Verifica stato rotatorie
5	ATTRAVERSAMENTI IDRAULICI	X		
	BANCHINA		X	Su ambo i lati
	SICUREZZA BANCHINA	X		Manca Guard rail
	CORSO D'ACQUA ADIACENTE	X		
6	PRESENZA MEZZERIA		X	
7	ATTRAVERSAMENTO CENTRI URBANI	X		
8	TRAFFICO RILEVATO	TGM: 13.211 % Mezzi pesanti 16,1%		
	LIVELLO DI CONGESTIONE DEL TRAFFICO NEL TRATTO CONSIDERATO	LCT1: ALTO

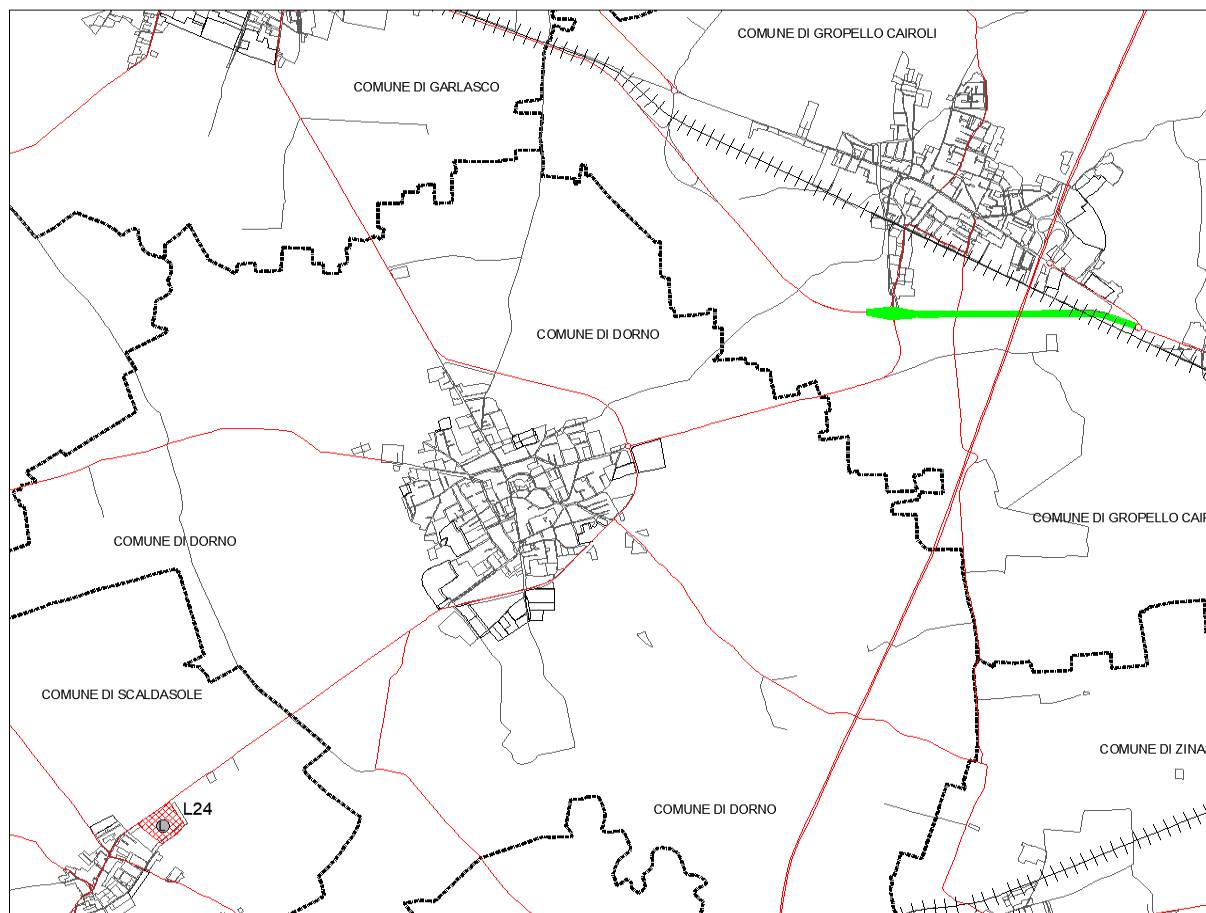
CRITICITA' STRADALI		
		NO	SI	NOTA
TRATTO 2: SPEXSS596 da SPEXSS596 aSP19				
1	AMPIEZZA SEDE STRADALE ADEGUATA		X	Alto flusso di traffico
2	ANDAMENTO PLANIMETRICO REGOLARE		X	
3	SOTTOFONDO STRADALE ADEGUATO		X	
4	MANUFATTI STRADALI E ARMAMENTO			
	PONTI		X	
	CAVALCAVIA		X	
	ROTATORIE		X	Verifica stato rotatorie
	ATTRAVERSAMENTI IDRAULICI	X		
5	BANCHINA		X	Su ambo i lati
	SICUREZZA BANCHINA		X	Guard rail a tratti
	CORSO D'ACQUA ADIACENTE		X	
6	PRESENZA MEZZERIA		X	
7	ATTRAVERSAMENTO CENTRI URBANI	X		
8	TRAFFICO RILEVATO	TGM: 13.211		% Mezzi pesanti 16,1%
	LIVELLO DI CONGESTIONE DEL TRAFFICO NEL TRATTO CONSIDERATO	LCT1: ALTO

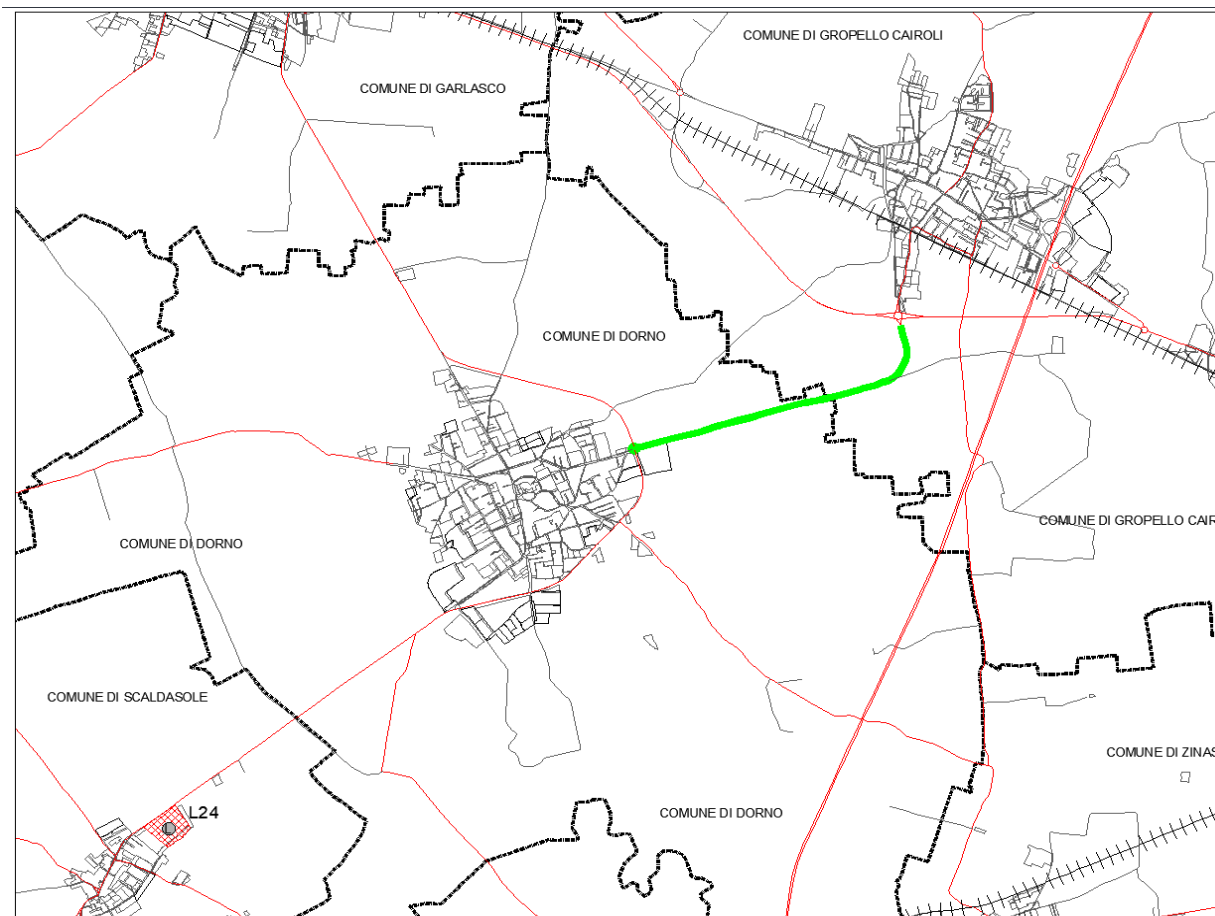
CRITICITA' STRADALI		
		NO	SI	NOTA
STATO DELLE INFRASTRUTTURE		TRATTO 3: SP19 da SPEXSS596 aSP206		
1	AMPIEZZA SEDE STRADALE ADEGUATA		X	
2	ANDAMENTO PLANIMETRICO REGOLARE		X	
3	SOTTOFONDO STRADALE ADEGUATO		X	
4	MANUFATTI STRADALI E ARMAMENTO			
	PONTI		X	
	CAVALCAVIA	X		
	ROTATORIE		X	Verifica stato rotatorie
	ATTRAVERSAMENTI IDRAULICI		X	
5	BANCHINA		X	Su ambo i lati
	SICUREZZA BANCHINA	X		Guard rail mancante
	CORSO D'ACQUA ADIACENTE		X	
6	PRESENZA MEZZERIA		X	
7	ATTRAVERSAMENTO CENTRI URBANI	X		
8	TRAFFICO RILEVATO	NESSUNA STAZIONE DI RILEVAMENTO NEL TRATTO		
	LIVELLO DI CONGESTIONE DEL TRAFFICO NEL TRATTO CONSIDERATO	LCT2: MEDIO

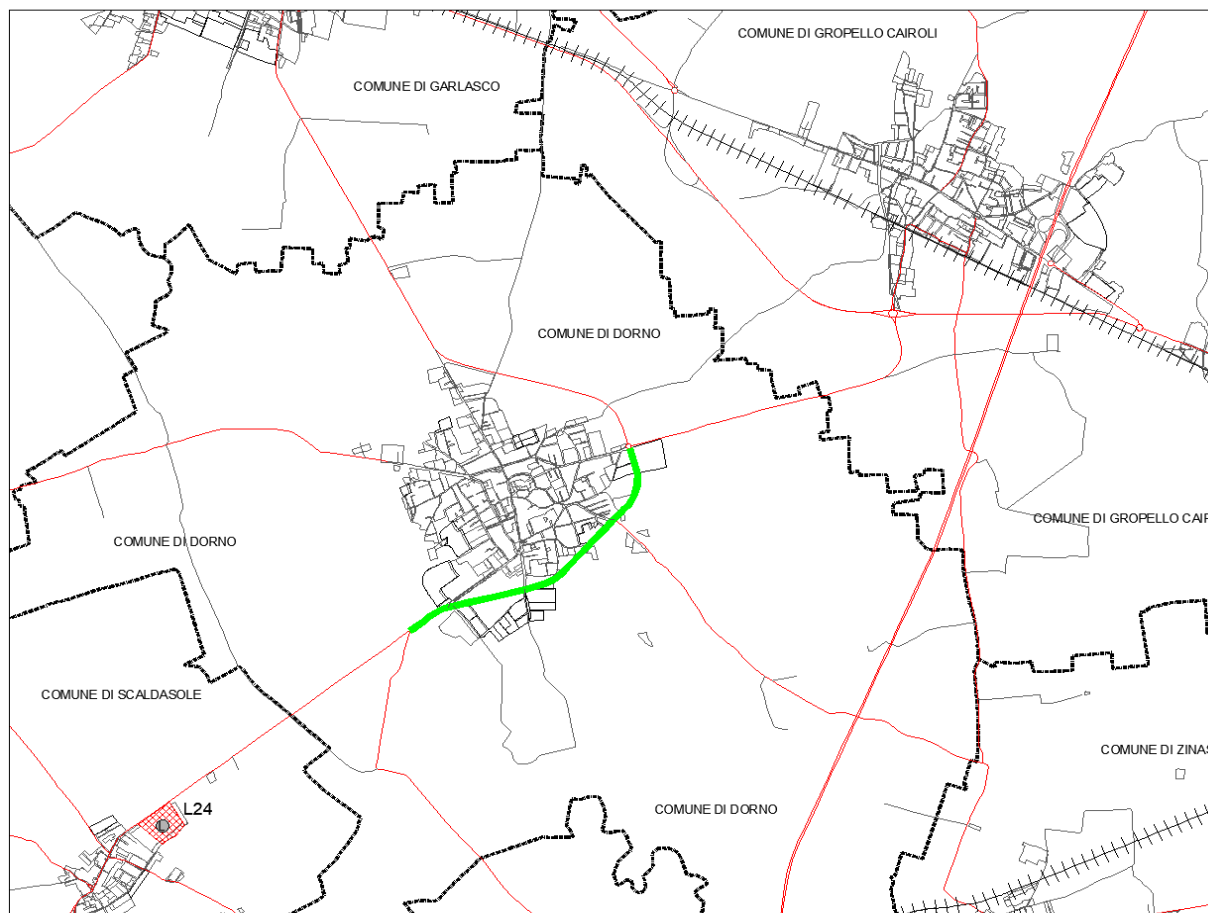
CRITICITA' STRADALI			
		NO	SI	NOTA	
STATO DELLE INFRASTRUTTURE	TRATTO 4: SP206 da SP19 aSP206 circ				
	1	AMPIEZZA SEDE STRADALE ADEGUATA		X	Ingressi a raso
	2	ANDAMENTO PLANIMETRICO REGOLARE		X	
	3	SOTTOFONDO STRADALE ADEGUATO	X		
	4	MANUFATTI STRADALI E ARMAMENTO			
		PONTI		X	
		CAVALCAVIA	X		
		ROTATORIE		X	Verifica stato rotatorie
	5	ATTRAVERSAMENTI IDRAULICI		X	
		BANCHINA		X	Su ambo i lati
		SICUREZZA BANCHINA	X		Guard rail mancante
		CORSO D'ACQUA ADIACENTE	X		
	6	PRESENZA MEZZERIA		X	
	7	ATTRAVERSAMENTO CENTRI URBANI	X		
	8	TRAFFICO RILEVATO	NESSUNA STAZIONE DI RILEVAMENTO NEL TRATTO		
LIVELLO DI CONGESTIONE DEL TRAFFICO NEL TRATTO CONSIDERATO		LCT2: MEDIO

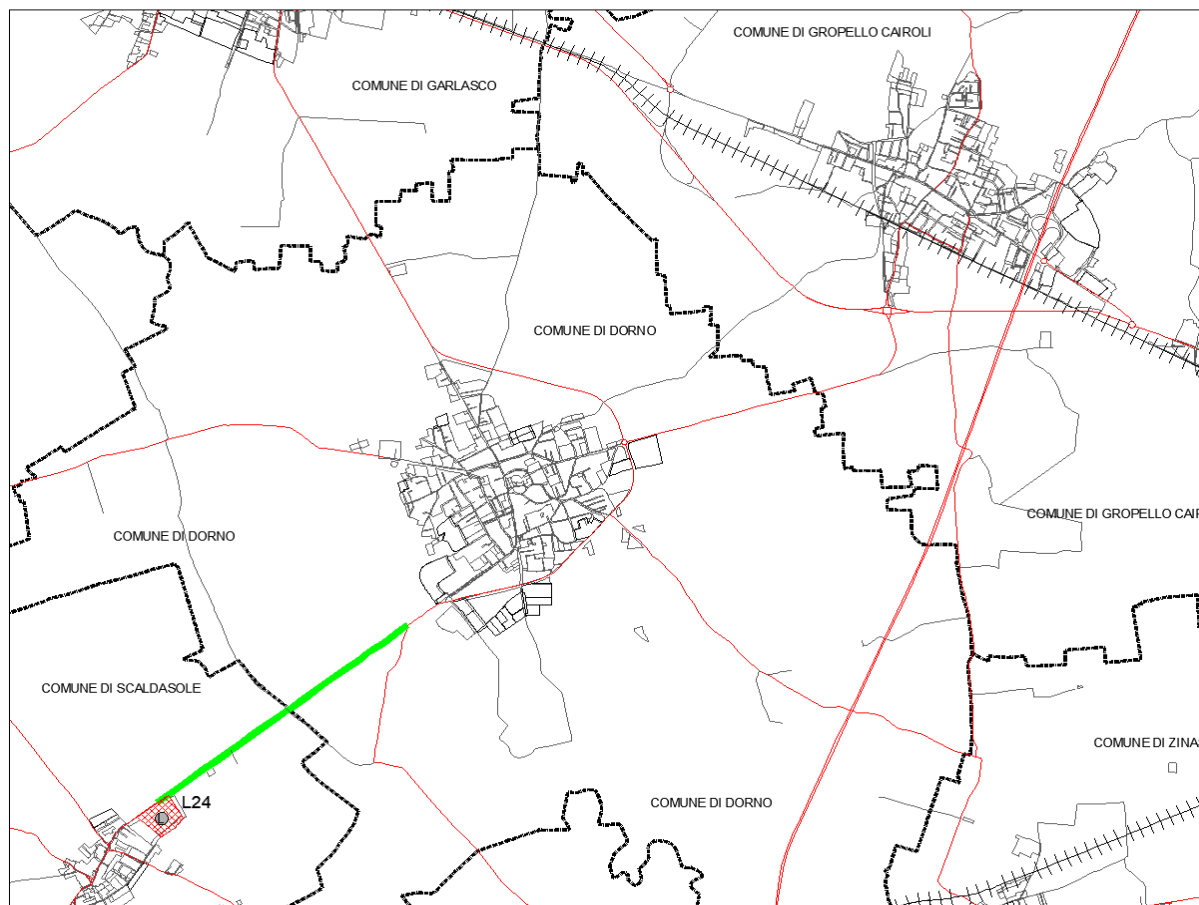
CRITICITA' STRADALI			
		NO	SI	NOTA	
STATO DELLE INFRASTRUTTURE	TRATTO 5: SP206 da SP206 circ a L24				
	1	AMPIEZZA SEDE STRADALE ADEGUATA	X		
	2	ANDAMENTO PLANIMETRICO REGOLARE		X	
	3	SOTTOFONDO STRADALE ADEGUATO	X		
	4	MANUFATTI STRADALI E ARMAMENTO			
		PONTI		X	
		CAVALCAVIA	X		
		ROTATORIE	X		
		ATTRAVERSAMENTI IDRAULICI		X	
	5	BANCHINA		X	Su ambo i lati
		SICUREZZA BANCHINA	X		Guard rail mancante
		CORSO D'ACQUA ADIACENTE		X	
	6	PRESENZA MEZZERIA		X	
	7	ATTRAVERSAMENTO CENTRI URBANI	X		
	8	TRAFFICO RILEVATO	NESSUNA STAZIONE DI RILEVAMENTO NEL TRATTO		
LIVELLO DI CONGESTIONE DEL TRAFFICO NEL TRATTO CONSIDERATO		LCT2: MEDIO

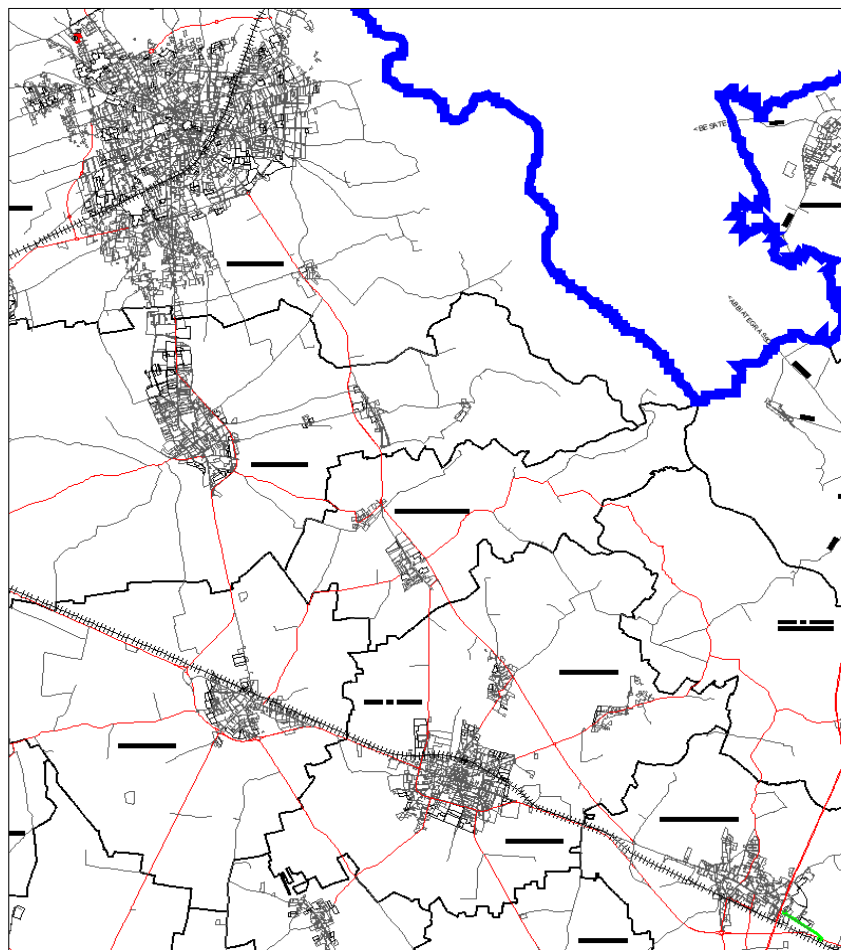
CRITICITA' STRADALI		
		NO	SI	NOTA
TRATTO 1: SPEXSS596 da Casello A7 aSPEXSS596				
1	AMPIEZZA SEDE STRADALE ADEGUATA	X		Alto flusso di traffico
2	ANDAMENTO PLANIMETRICO REGOLARE		X	
3	SOTTOFONDO STRADALE ADEGUATO	X		
4	MANUFATTI STRADALI E ARMAMENTO			
	PONTI	X		
	CAVALCAVIA			
	ROTATORIE		X	Verifica stato rotatorie
5	ATTRAVERSAMENTI IDRAULICI	X		
	BANCHINA		X	Su ambo i lati
	SICUREZZA BANCHINA	X		Manca Guard rail
	CORSO D'ACQUA ADIACENTE	X		
6	PRESENZA MEZZERIA		X	
7	ATTRAVERSAMENTO CENTRI URBANI	X		
8	TRAFFICO RILEVATO	TGM: 13.211		% Mezzi pesanti 16,1%
	LIVELLO DI CONGESTIONE DEL TRAFFICO NEL TRATTO CONSIDERATO	LCT1: ALTO

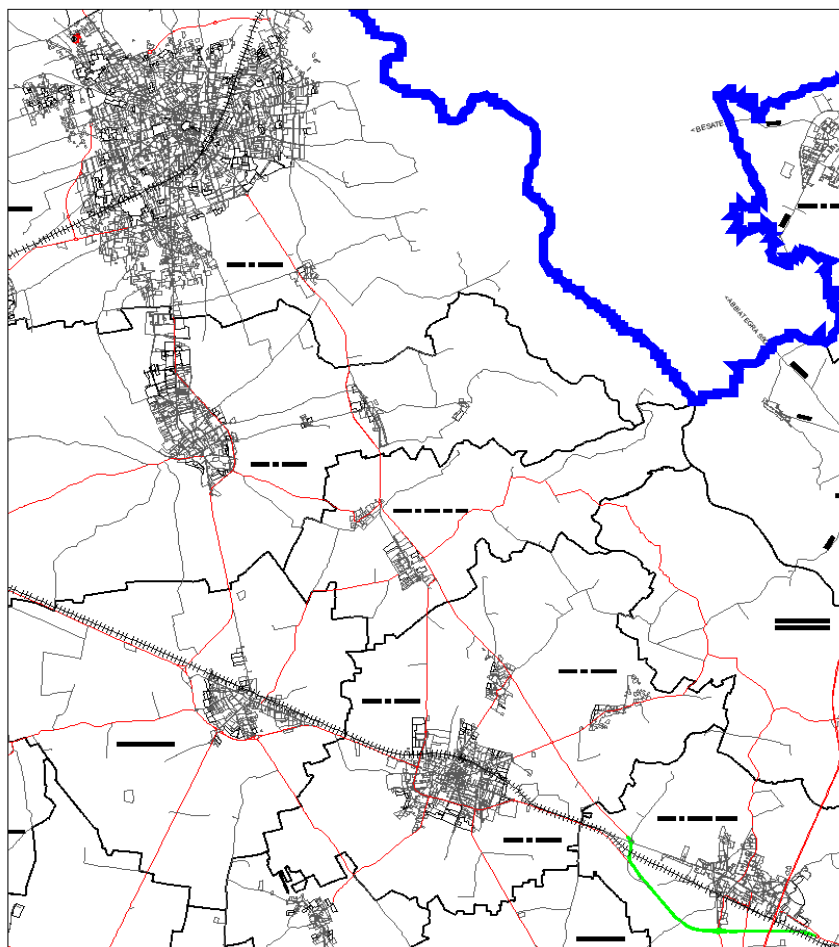
CRITICITA' STRADALI		
		NO	SI	NOTA
TRATTO 2: SPEXSS596 da SPEXSS596 aSP19				
1	AMPIEZZA SEDE STRADALE ADEGUATA		X	Alto flusso di traffico
2	ANDAMENTO PLANIMETRICO REGOLARE		X	
3	SOTTOFONDO STRADALE ADEGUATO		X	
4	MANUFATTI STRADALI E ARMAMENTO			
	PONTI		X	
	CAVALCAVIA		X	
	ROTATORIE		X	Verifica stato rotatorie
	ATTRAVERSAMENTI IDRAULICI	X		
5	BANCHINA		X	Su ambo i lati
	SICUREZZA BANCHINA		X	Guard rail a tratti
	CORSO D'ACQUA ADIACENTE		X	
6	PRESENZA MEZZERIA		X	
7	ATTRAVERSAMENTO CENTRI URBANI	X		
8	TRAFFICO RILEVATO	TGM: 13.211		% Mezzi pesanti 16,1%
	LIVELLO DI CONGESTIONE DEL TRAFFICO NEL TRATTO CONSIDERATO	LCT1: ALTO

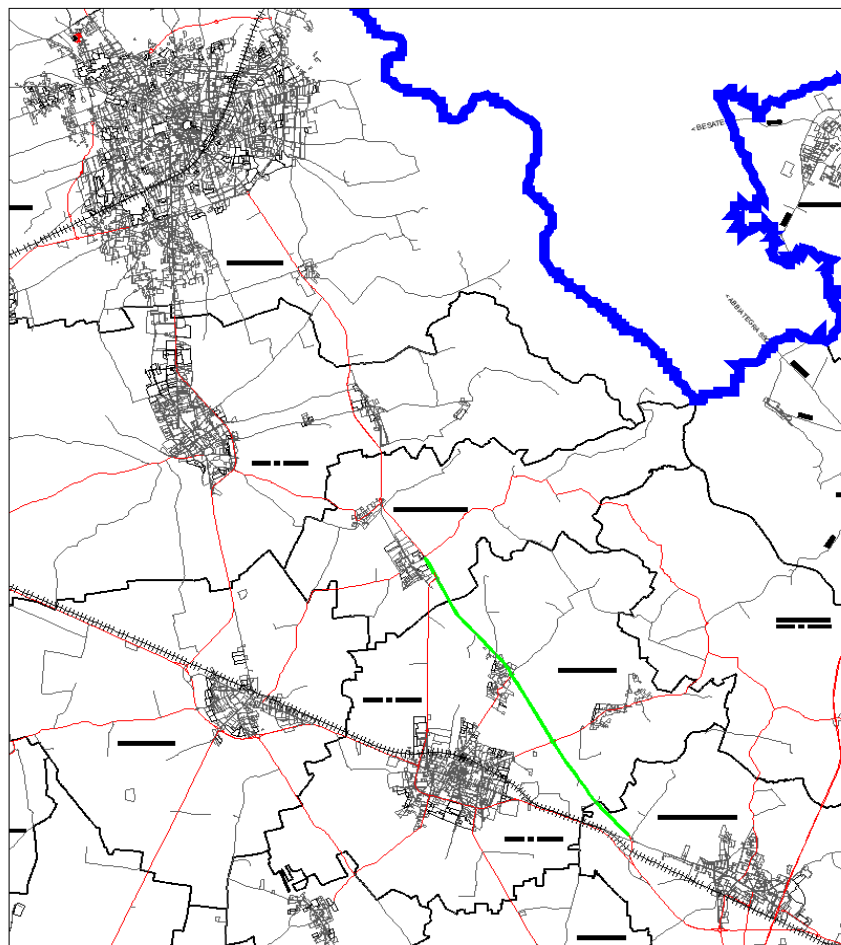
CRITICITA' STRADALI			
		NO	SI	NOTA	
STATO DELLE INFRASTRUTTURE	TRATTO 3: SP206 Dir1 da SPEXSS596 a SP3				
	1	AMPIEZZA SEDE STRADALE ADEGUATA	X		
	2	ANDAMENTO PLANIMETRICO REGOLARE		X	
	3	SOTTOFONDO STRADALE ADEGUATO	X		
	4	MANUFATTI STRADALI E ARMAMENTO			
		PONTI		X	
		CAVALCAVIA	X		
		ROTATORIE		X	Verifica stato rotatorie
	5	ATTRAVERSAMENTI IDRAULICI	X		
		BANCHINA		X	Su ambo i lati
		SICUREZZA BANCHINA	X		Guard rail mancante
	6	CORSO D'ACQUA ADIACENTE		X	
		PRESENZA MEZZERIA		X	
	7	ATTRAVERSAMENTO CENTRI URBANI	X		
	8	TRAFFICO RILEVATO	NESSUNA STAZIONE DI RILEVAMENTO NEL TRATTO		
LIVELLO DI CONGESTIONE DEL TRAFFICO NEL TRATTO CONSIDERATO		LCT2: MEDIO

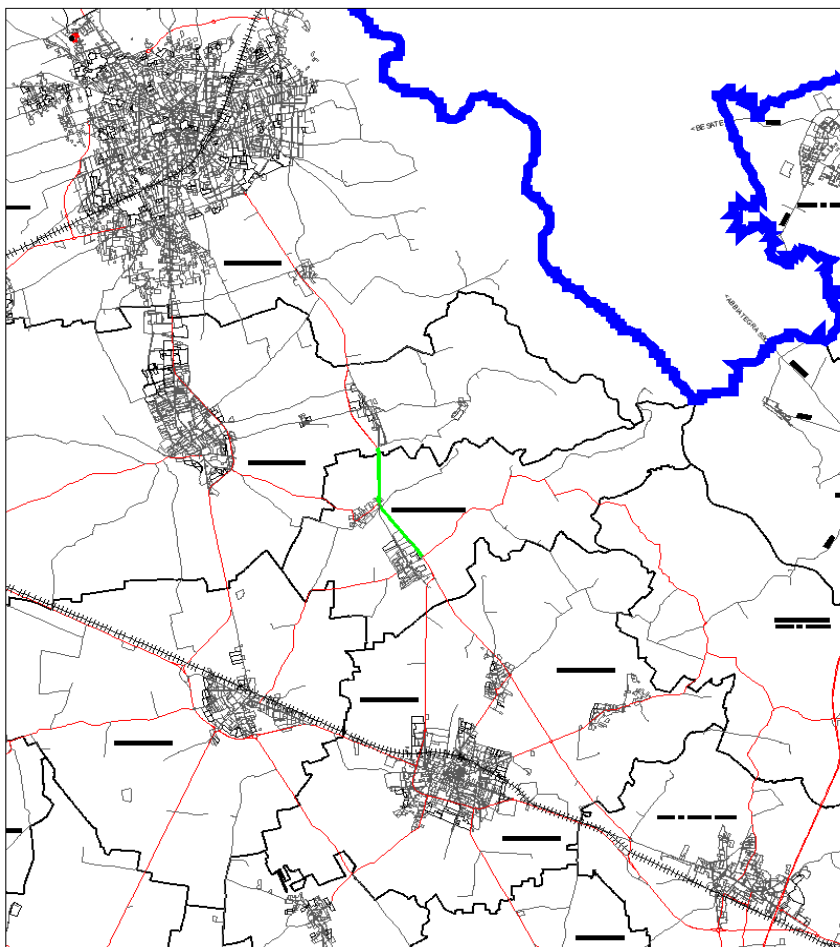
CRITICITA' STRADALI				
		NO	SI	NOTA		
STATO DELLE INFRASTRUTTURE	TRATTO 4: SP206 da SP3 a SP206 Circ Belc I					
	1	AMPIEZZA SEDE STRADALE ADEGUATA	X			
	2	ANDAMENTO PLANIMETRICO REGOLARE		X		
	3	SOTTOFONDO STRADALE ADEGUATO	X			
	4	MANUFATTI STRADALI E ARMAMENTO				
		PONTI		X		
		CAVALCAVIA		X		
		ROTATORIE			X	Verifica stato rotatorie
		ATTRAVERSAMENTI IDRAULICI		X		
	5	BANCHINA			X	Su ambo i lati
		SICUREZZA BANCHINA		X		Guard rail mancante
		CORSO D'ACQUA ADIACENTE		X		
	6	PRESENZA MEZZERIA		X		
	7	ATTRAVERSAMENTO CENTRI URBANI	X			
	8	TRAFFICO RILEVATO		NESSUNA STAZIONE DI RILEVAMENTO NEL TRATTO		
LIVELLO DI CONGESTIONE DEL TRAFFICO NEL TRATTO CONSIDERATO		LCT2: MEDIO

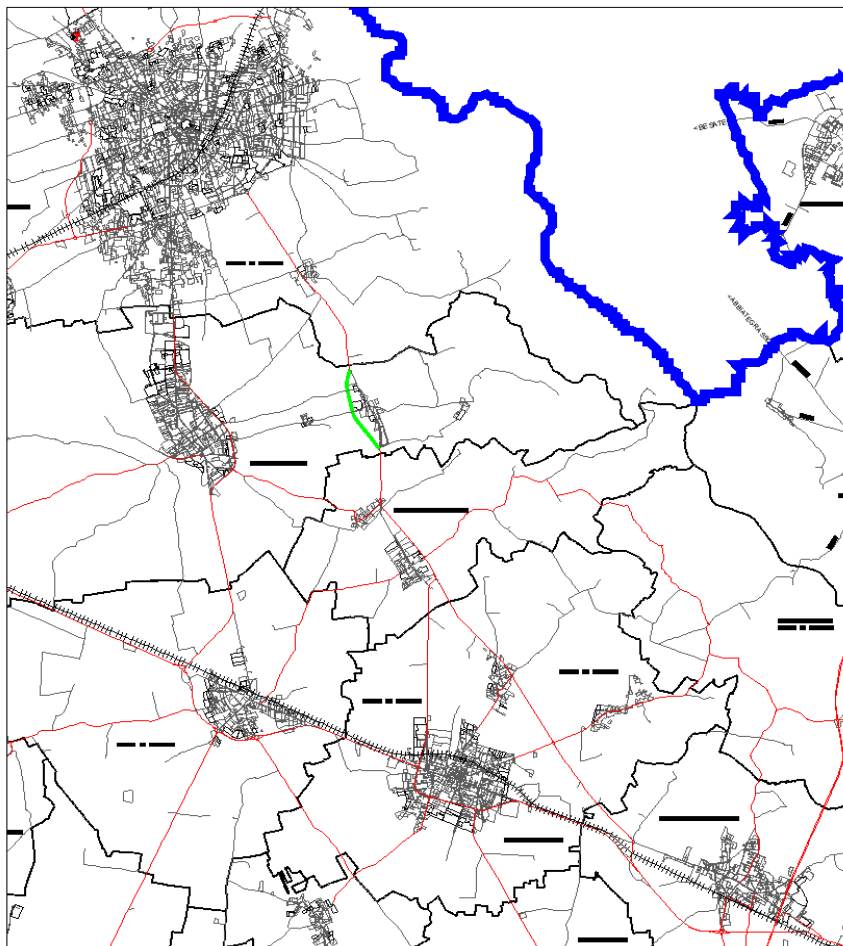
CRITICITA' STRADALI				
		NO	SI	NOTA		
STATO DELLE INFRASTRUTTURE	TRATTO 5: SP206 da SP206 Circ Belc I a SP206 Circ Belc F					
	1	AMPIEZZA SEDE STRADALE ADEGUATA		X		
	2	ANDAMENTO PLANIMETRICO REGOLARE		X		
	3	SOTTOFONDO STRADALE ADEGUATO		X		
	4	MANUFATTI STRADALI E ARMAMENTO				
		PONTI		X		
		CAVALCAVIA		X		
		ROTATORIE			X	Verifica stato rotatorie
	ATTRAVERSAMENTI IDRAULICI		X			
	5	BANCHINA			X	Su ambo i lati
		SICUREZZA BANCHINA		X		Guard rail mancante
		CORSO D'ACQUA ADIACENTE		X		
	6	PRESENZA MEZZERIA		X		
	7	ATTRAVERSAMENTO CENTRI URBANI	X			
	8	TRAFFICO RILEVATO		NESSUNA STAZIONE DI RILEVAMENTO NEL TRATTO		
LIVELLO DI CONGESTIONE DEL TRAFFICO NEL TRATTO CONSIDERATO		LCT2: MEDIO

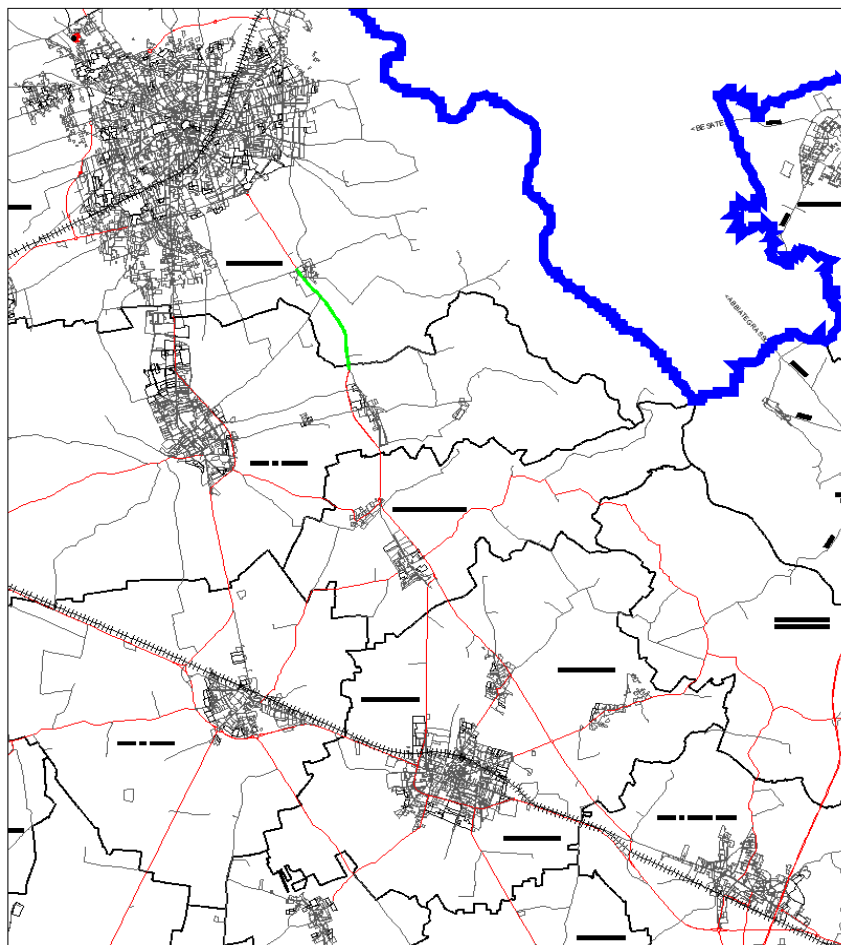
CRITICITA' STRADALI				
		NO	SI	NOTA		
STATO DELLE INFRASTRUTTURE	TRATTO 6: SP206 da SP206 Circ Belc F a SP206 Sforz					
	1	AMPIEZZA SEDE STRADALE ADEGUATA	X			
	2	ANDAMENTO PLANIMETRICO REGOLARE		X		
	3	SOTTOFONDO STRADALE ADEGUATO	X			
	4	MANUFATTI STRADALI E ARMAMENTO				
		PONTI		X		
		CAVALCAVIA		X		
		ROTATORIE			X	Verifica stato rotatorie
		ATTRAVERSAMENTI IDRAULICI			X	
	5	BANCHINA			X	Su ambo i lati
		SICUREZZA BANCHINA		X		Guard rail a tratti
		CORSO D'ACQUA ADIACENTE			X	
	6	PRESENZA MEZZERIA		X		
	7	ATTRAVERSAMENTO CENTRI URBANI		X	Attraversamento Sforzesca	
	8	TRAFFICO RILEVATO		NESSUNA STAZIONE DI RILEVAMENTO NEL TRATTO		
		LIVELLO DI CONGESTIONE DEL TRAFFICO NEL TRATTO CONSIDERATO		LCT2: MEDIO

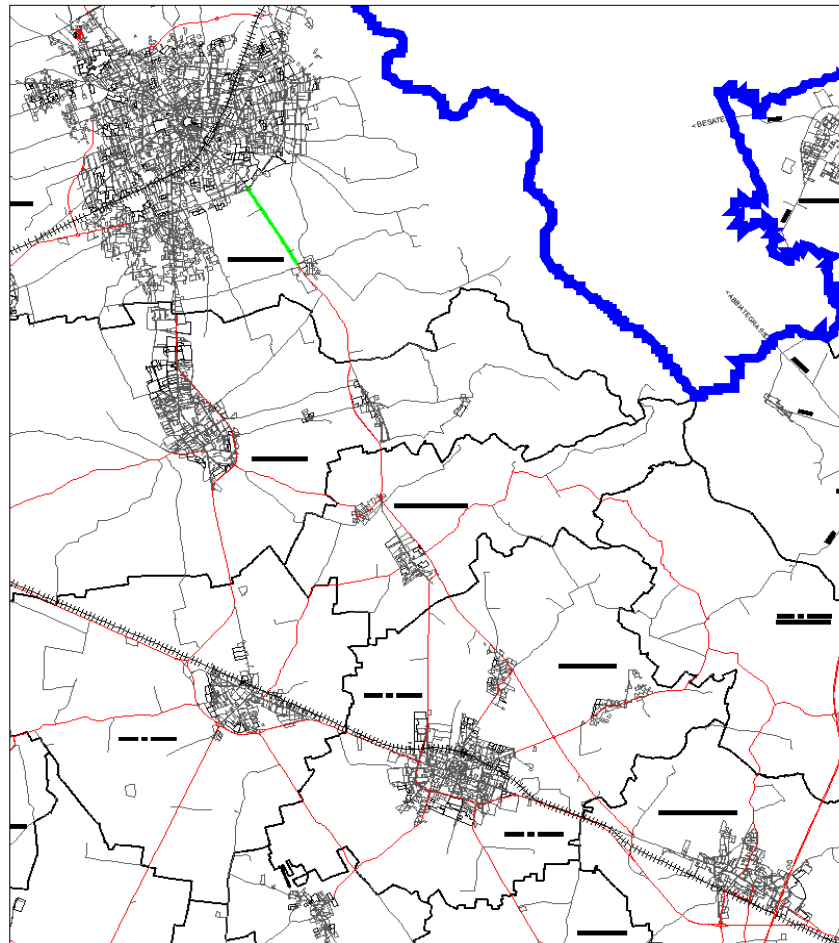
CRITICITA' STRADALI			
		NO	SI	NOTA	
STATO DELLE INFRASTRUTTURE	TRATTO 7: SP206 da SP206 Sforz a SPEXSS494				
	1	AMPIEZZA SEDE STRADALE ADEGUATA	X		
	2	ANDAMENTO PLANIMETRICO REGOLARE		X	
	3	SOTTOFONDO STRADALE ADEGUATO		X	
	4	MANUFATTI STRADALI E ARMAMENTO			
		PONTI	X		
		CAVALCAVIA	X		
		ROTATORIE		X	Verifica stato rotatorie
	5	ATTRAVERSAMENTI IDRAULICI	X		
		BANCHINA		X	Su ambo i lati
		SICUREZZA BANCHINA	X		Guard rail a tratti
	6	CORSO D'ACQUA ADIACENTE		X	
		PRESENZA MEZZERIA		X	
	7	ATTRAVERSAMENTO CENTRI URBANI	X		
	8	TRAFFICO RILEVATO	NESSUNA STAZIONE DI RILEVAMENTO NEL TRATTO		
		LIVELLO DI CONGESTIONE DEL TRAFFICO NEL TRATTO CONSIDERATO	LCT2: MEDIO
