PROVINCIA DI PAVIA

PIANO TERRITORIALE DI COORDINAMENTO PROVINCIALE

VARIANTE DI PTCP IN ADEGUAMENTO ALLA LR N. 15/2024

Oggetto: AllegatoM: Individuazione della viabilità strategica alle attività di logistica, agli insediamenti produttivi di interesse sovracomunale e relative criticità.	D.G.P. n. ... del
	Data: Gennaio 2026
Elaborato: M4 - Schede criticità stradali	Scala: --

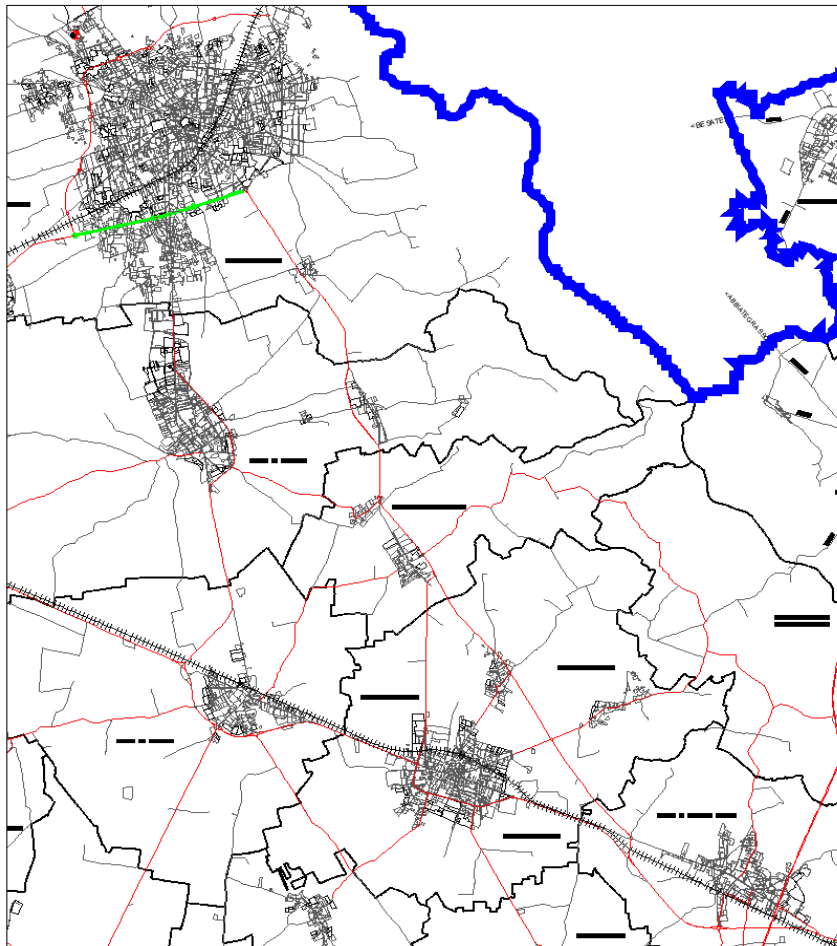
CRITICITA' STRADALI			
		NO	SI	NOTA	
STATO DELLE INFRASTRUTTURE	TRATTO 8: SPEXSS494 da SP206 Sforz a SP206 Novara				
	1	AMPIEZZA SEDE STRADALE ADEGUATA		X	Alto flusso di traffico
	2	ANDAMENTO PLANIMETRICO REGOLARE		X	
	3	SOTTOFONDO STRADALE ADEGUATO		X	
	4	MANUFATTI STRADALI E ARMAMENTO			
		PONTI		X	
		CAVALCAVIA		X	
		ROTATORIE		X	Verifica stato rotatorie
		ATTRAVERSAMENTI IDRAULICI	X		
	5	BANCHINA		X	Su ambo i lati
		SICUREZZA BANCHINA	X		Guard rail a tratti
		CORSO D'ACQUA ADIACENTE	X		
	6	PRESENZA MEZZERIA		X	
	7	ATTRAVERSAMENTO CENTRI URBANI		X	Attraversamento Vigevano
	8	TRAFFICO RILEVATO	NESSUNA STAZIONE DI RILEVAMENTO NEL TRATTO		
		LIVELLO DI CONGESTIONE DEL TRAFFICO NEL TRATTO CONSIDERATO	LCT1: ALTO

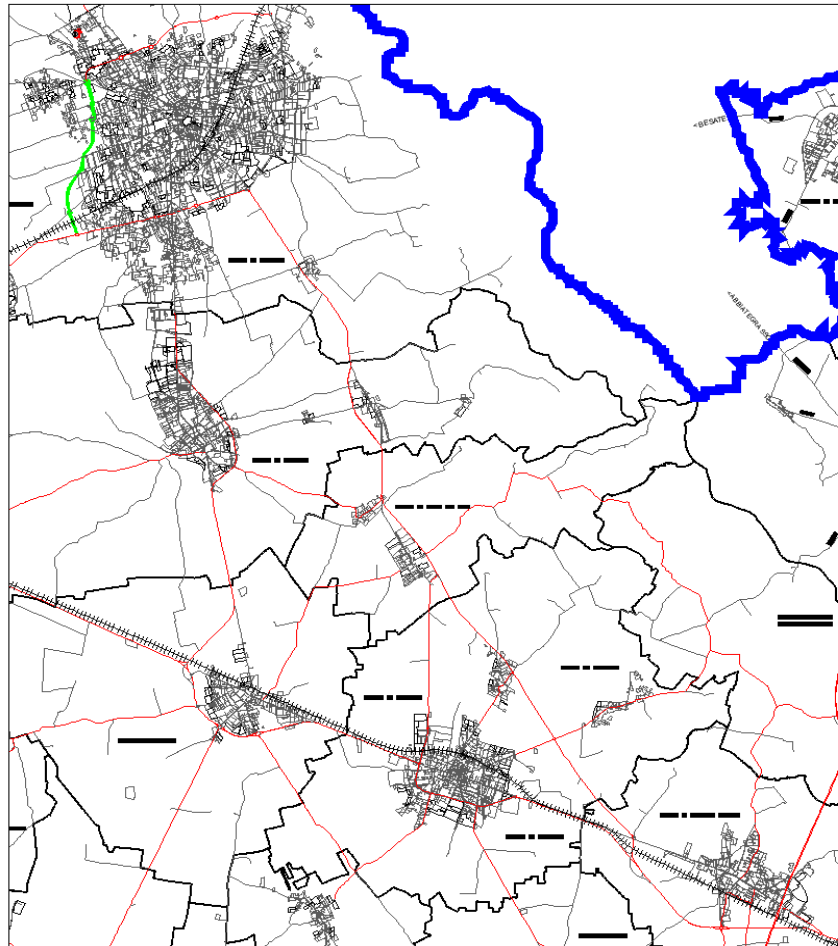
CRITICITA' STRADALI				
		NO	SI	NOTA		
STATO DELLE INFRASTRUTTURE		TRATTO 9: SP206 Novara da SPEXSS494 a SP192 Dir				
		1	AMPIEZZA SEDE STRADALE ADEGUATA		X	Alto flusso di traffico
		2	ANDAMENTO PLANIMETRICO REGOLARE		X	
		3	SOTTOFONDO STRADALE ADEGUATO		X	
		4	MANUFATTI STRADALI E ARMAMENTO			
			PONTI		X	
			CAVALCAVIA		X	
			ROTATORIE		X	Verifica stato rotatorie
		5	ATTRAVERSAMENTI IDRAULICI	X		
			BANCHINA		X	Su ambo i lati
			SICUREZZA BANCHINA	X		Guard rail a tratti
		6	CORSO D'ACQUA ADIACENTE	X		
			PRESENZA MEZZERIA		X	
		7	ATTRAVERSAMENTO CENTRI URBANI		X	Attraversamento Vigevano
		8	TRAFFICO RILEVATO	NESSUNA STAZIONE DI RILEVAMENTO NEL TRATTO		
LIVELLO DI CONGESTIONE DEL TRAFFICO NEL TRATTO CONSIDERATO	LCT1: ALTO

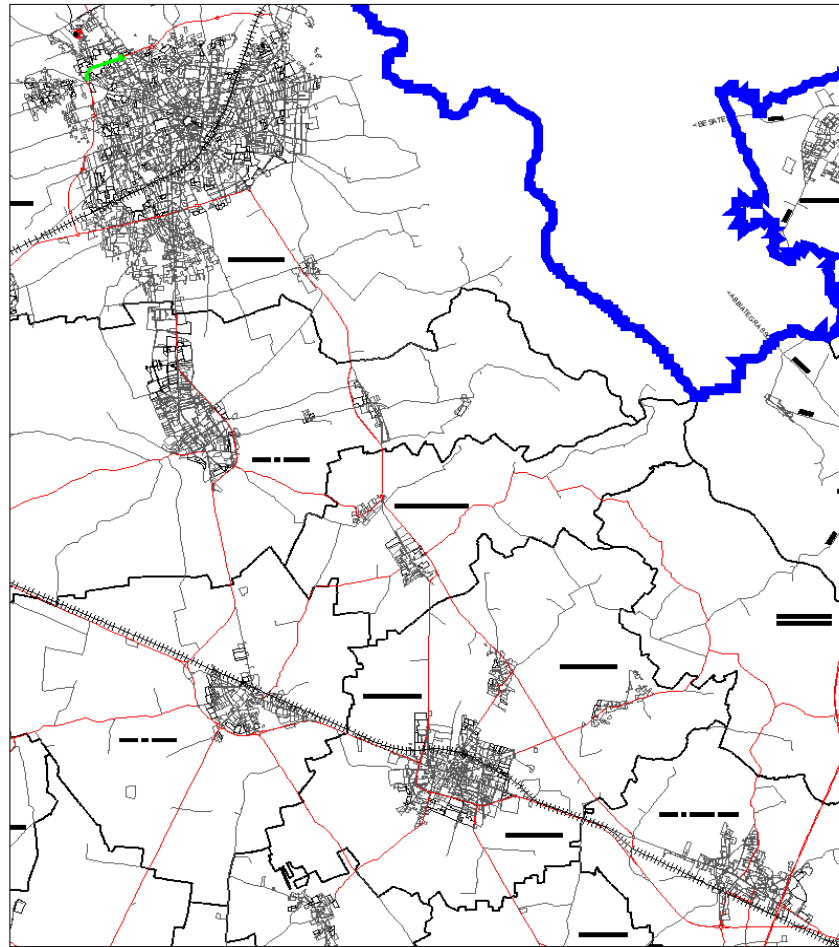
CRITICITA' STRADALI		
		NO	SI	NOTA
TRATTO 10: SP206 Novara da SP192 Dir a SP206				
1	AMPIEZZA SEDE STRADALE ADEGUATA		X	Alto flusso di traffico
2	ANDAMENTO PLANIMETRICO REGOLARE		X	
3	SOTTOFONDO STRADALE ADEGUATO		X	
4	MANUFATTI STRADALI E ARMAMENTO			
	PONTI	X		
	CAVALCAVIA	X		
	ROTATORIE		X	Verifica stato rotatorie
5	ATTRAVERSAMENTI IDRAULICI	X		
	BANCHINA		X	Su ambo i lati
	SICUREZZA BANCHINA	X		Guard rail a tratti
5	CORSO D'ACQUA ADIACENTE	X		
	6	PRESENZA MEZZERIA		X
7	ATTRAVERSAMENTO CENTRI URBANI		X	Attraversamento Vigevano
8	TRAFFICO RILEVATO	NESSUNA STAZIONE DI RILEVAMENTO NEL TRATTO		
	LIVELLO DI CONGESTIONE DEL TRAFFICO NEL TRATTO CONSIDERATO	LCT1: ALTO

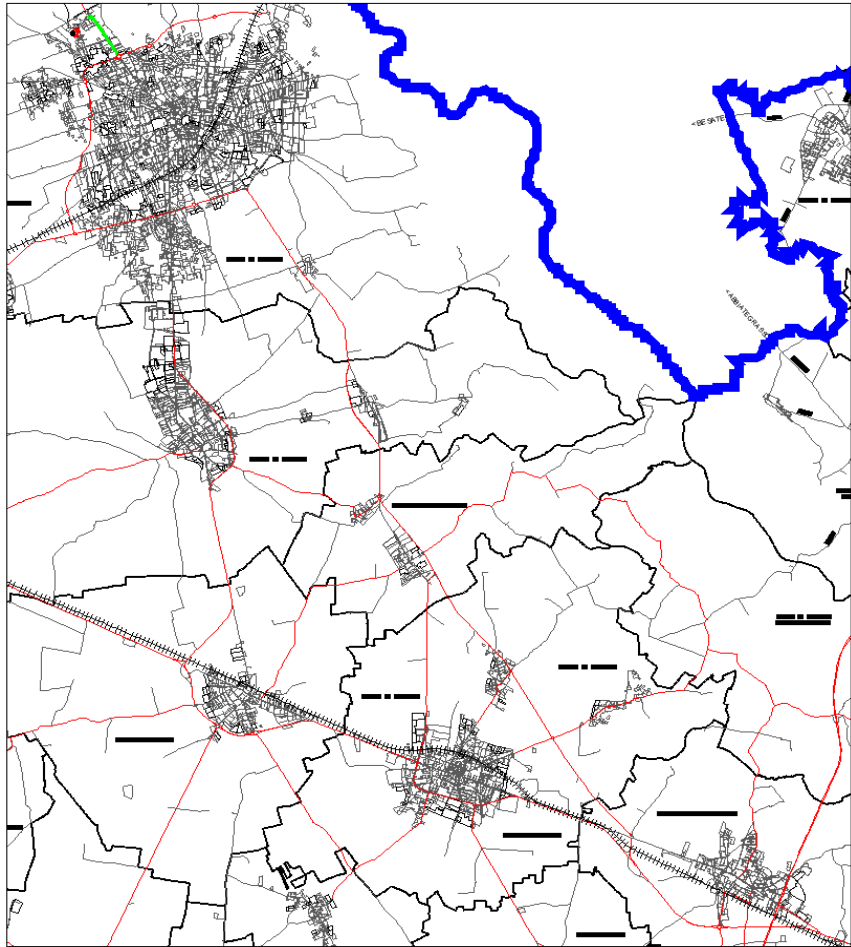
CRITICITA' STRADALI			
		NO	SI	NOTA	
STATO DELLE INFRASTRUTTURE	TRATTO 11: SP206 Novara da SP206 a L25				
	1	AMPIEZZA SEDE STRADALE ADEGUATA		X	Alto flusso di traffico
	2	ANDAMENTO PLANIMETRICO REGOLARE		X	
	3	SOTTOFONDO STRADALE ADEGUATO		X	
	4	MANUFATTI STRADALI E ARMAMENTO			
		PONTI	X		
		CAVALCAVIA	X		
		ROTATORIE		X	Verifica stato rotonde
		ATTRAVERSAMENTI IDRAULICI	X		
	5	BANCHINA		X	Su ambo i lati
		SICUREZZA BANCHINA	X		
		CORSO D'ACQUA ADIACENTE	X		
	6	PRESENZA MEZZERIA		X	
	7	ATTRAVERSAMENTO CENTRI URBANI		X	Attraversamento Vigevano
	8	TRAFFICO RILEVATO	NESSUNA STAZIONE DI RILEVAMENTO NEL TRATTO		
LIVELLO DI CONGESTIONE DEL TRAFFICO NEL TRATTO CONSIDERATO		LCT1: ALTO
