## PROVINCIA DI PAVIA

### **PIANO TERRITORIALE DI COORDINAMENTO PROVINCIALE**

**VARIANTE DI PTCP IN ADEGUAMENTO ALLA LR N. 15/2024**

Oggetto: <b>AllegatoM: Individuazione della viabilità strategica alle attività di logistica, agli insediamenti produttivi di interesse sovracomunale e relative criticità.</b>	D.G.P. n. ... del .....
	Data: Settembre 2025
Elaborato: <b>M4 - Schede criticità stradali</b>	Scala: --

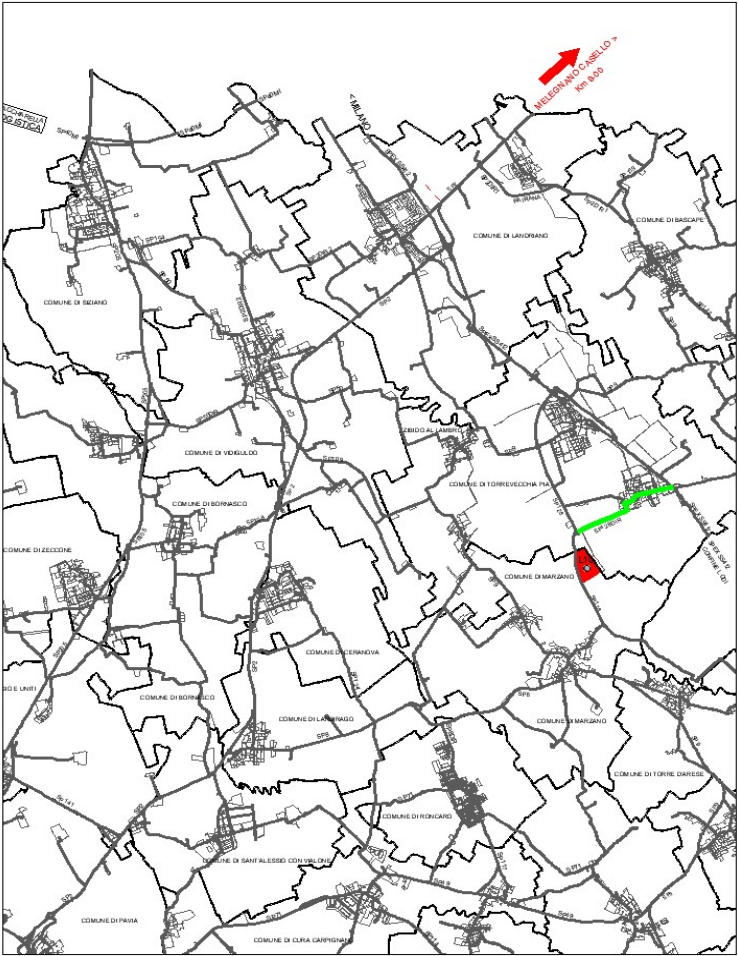
CRITICITA' STRADALI			
TRATTO 7: SP128DIR da SPEXSS412 a SP128		NO	SI	NOTA	
STATO DELLE INFRASTRUTTURE	1	AMPIEZZA SEDE STRADALE ADEGUATA	X		
	2	ANDAMENTO PLANIMETRICO REGOLARE		X	
	3	SOTTOFONDO STRADALE ADEGUATO	X		
	4	MANUFATTI STRADALI E ARMAMENTO			
		PONTI	X		
		CAVALCAVIA	X		
		ROTATORIE		X	Verifica stato rotatorie
		ATTRAVERSAMENTI IDRAULICI		X	
	5	BANCHINA	X		Mancante
		SICUREZZA BANCHINA	X		Assente Guard rail
		CORSO D'ACQUA ADIACENTE		X	
	6	PRESENZA MEZZERIA	X		
	7	ATTRAVERSAMENTO CENTRI URBANI		X	
	8	TRAFFICO RILEVATO	NESSUNA STAZIONE DI RILEVAMENTO NEL TRATTO		
		LIVELLO DI CONGESTIONE DEL TRAFFICO NEL TRATTO CONSIDERATO IN BASE ALLA TIPOLOGIA DELLA STRADA	LCT2: MEDIO

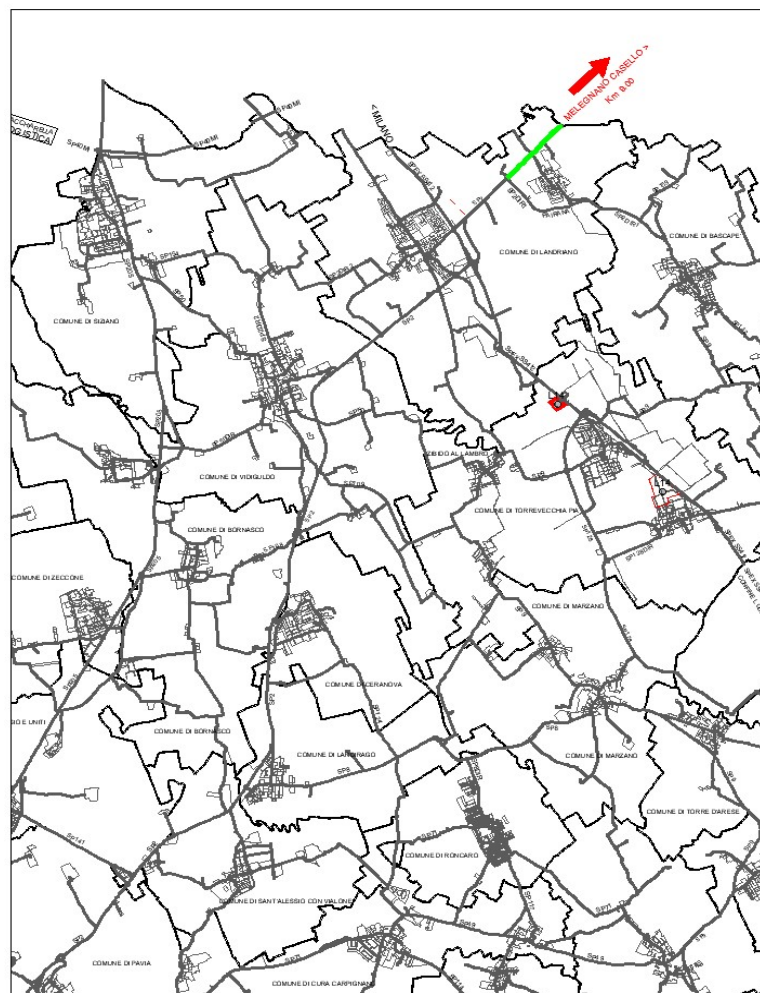
CRITICITA' STRADALI			
STATO DELLE INFRASTRUTTURE	TRATTO 1: SP2 da confine provinciale a SP2DIR1		NO	SI	NOTA
	1	AMPIEZZA SEDE STRADALE ADEGUATA		X	
	2	ANDAMENTO PLANIMETRICO REGOLARE		X	
	3	SOTTOFONDO STRADALE ADEGUATO		X	
	4	MANUFATTI STRADALI E ARMAMENTO			
		PONTI	X		
		CAVALCAVIA	X		
		ROTATORIE		X	Verifica stato rotatorie
		ATTRAVERSAMENTI IDRAULICI		X	
	5	BANCHINA		X	Su ambo i lati
		SICUREZZA BANCHINA	X		Guard rail a tratti
CORSO D'ACQUA ADIACENTE			X		
6	PRESENZA MEZZERIA		X		
7	ATTRAVERSAMENTO CENTRI URBANI	X			
8	TRAFFICO RILEVATO	TGM: 18.527			% Mezzi pesanti 6,7%
	LIVELLO DI CONGESTIONE DEL TRAFFICO NEL TRATTO CONSIDERATO	LCT1: ALTO

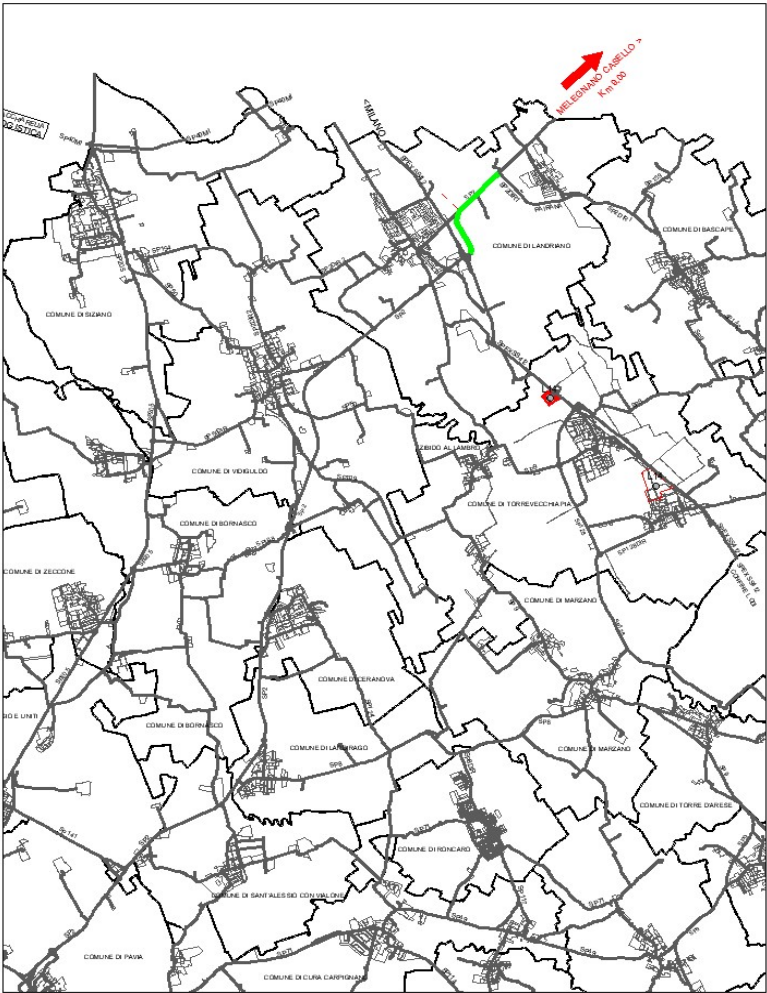
CRITICITA' STRADALI			
STATO DELLE INFRASTRUTTURE	TRATTO 2: SP2 da SP2DIR1 a SPEXSS412		NO	SI	NOTA
	1	AMPIEZZA SEDE STRADALE ADEGUATA		X	
	2	ANDAMENTO PLANIMETRICO REGOLARE		X	
	3	SOTTOFONDO STRADALE ADEGUATO		X	
	4	MANUFATTI STRADALI E ARMAMENTO			
		PONTI	X		
		CAVALCAVIA	X		
		ROTATORIE		X	Verifica stato rotatorie
		ATTRAVERSAMENTI IDRAULICI		X	
	5	BANCHINA		X	Su ambo i lati
		SICUREZZA BANCHINA	X		Guard rail a tratti
CORSO D'ACQUA ADIACENTE			X		
6	PRESENZA MEZZERIA		X		
7	ATTRAVERSAMENTO CENTRI URBANI	X			
8	TRAFFICO RILEVATO	TGM: 18.527 % Mezzi pesanti 6,7%			
	LIVELLO DI CONGESTIONE DEL TRAFFICO NEL TRATTO CONSIDERATO	LCT2: MEDIO

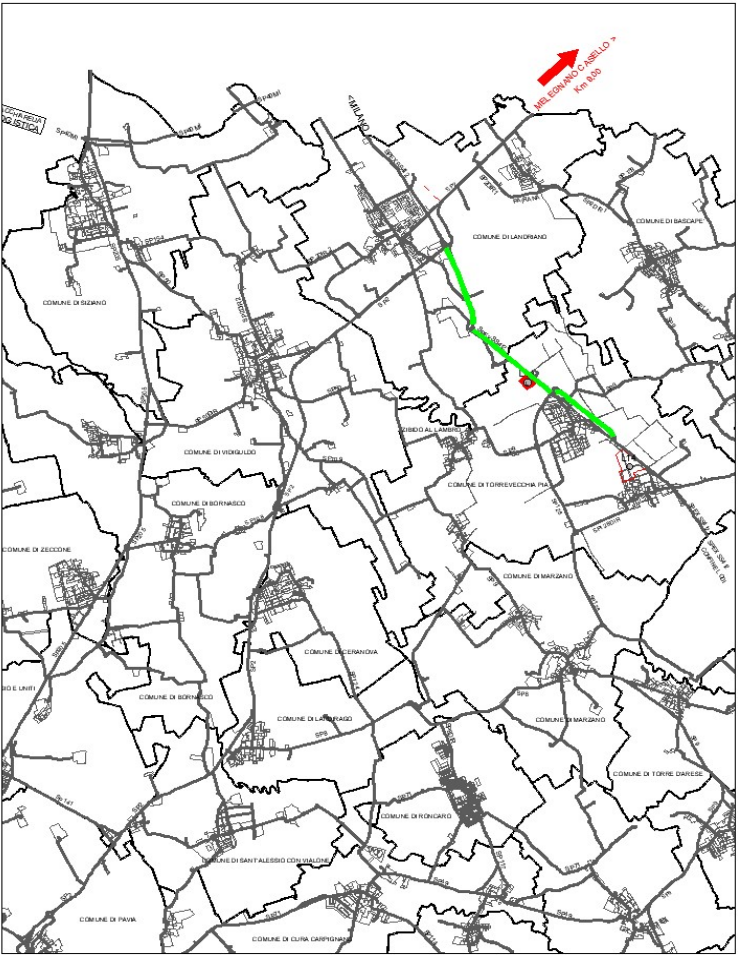
CRITICITA' STRADALI			
STATO DELLE INFRASTRUTTURE	TRATTO 3: SPEXSS412 da SP2 a SP9		NO	SI	NOTA
	1	AMPIEZZA SEDE STRADALE ADEGUATA		X	
	2	ANDAMENTO PLANIMETRICO REGOLARE		X	
	3	SOTTOFONDO STRADALE ADEGUATO	X		
	4	MANUFATTI STRADALI E ARMAMENTO			
		PONTI	X		
		CAVALCAVIA	X		
		ROTATORIE		X	Verifica stato rotatorie
		ATTRAVERSAMENTI IDRAULICI		X	
	5	BANCHINA		X	Su ambo i lati
		SICUREZZA BANCHINA	X		Guard rail a tratti
		CORSO D'ACQUA ADIACENTE		X	
6	PRESENZA MEZZERIA		X		
7	ATTRAVERSAMENTO CENTRI URBANI		X		
8	TRAFFICO RILEVATO	TGM: 11.188			
	LIVELLO DI CONGESTIONE DEL TRAFFICO NEL TRATTO CONSIDERATO	LCT3: BASSO			
		% Mezzi pesanti 13,9%

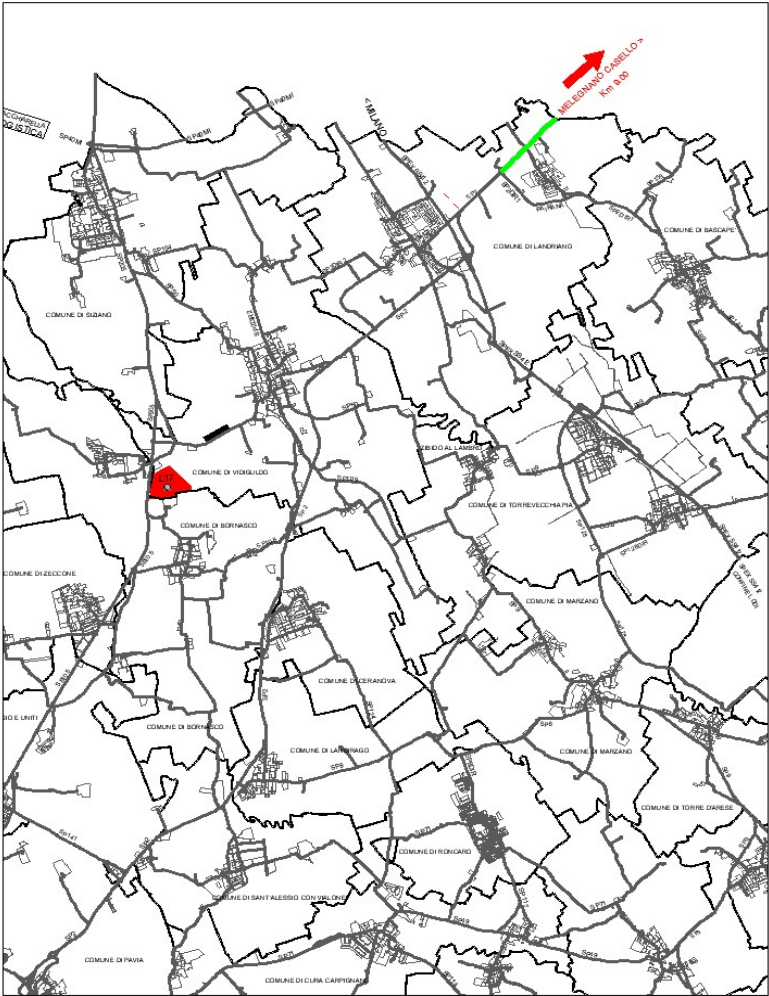
CRITICITA' STRADALI			
STATO DELLE INFRASTRUTTURE	TRATTO 2: SP2 da confine provinciale a SP2DIR1		NO	SI	NOTA
	1	AMPIEZZA SEDE STRADALE ADEGUATA		X	
	2	ANDAMENTO PLANIMETRICO REGOLARE		X	
	3	SOTTOFONDO STRADALE ADEGUATO		X	
	4	MANUFATTI STRADALI E ARMAMENTO			
		PONTI	X		
		CAVALCAVIA	X		
		ROTATORIE		X	Verifica stato rotatorie
		ATTRAVERSAMENTI IDRAULICI		X	
	5	BANCHINA		X	Su ambo i lati
		SICUREZZA BANCHINA	X		Guard rail a tratti
CORSO D'ACQUA ADIACENTE			X		
6	PRESENZA MEZZERIA		X		
7	ATTRAVERSAMENTO CENTRI URBANI	X			
8	TRAFFICO RILEVATO	TGM: 18.527 % Mezzi pesanti 6,7%			
	LIVELLO DI CONGESTIONE DEL TRAFFICO NEL TRATTO CONSIDERATO	LCT1: ALTO

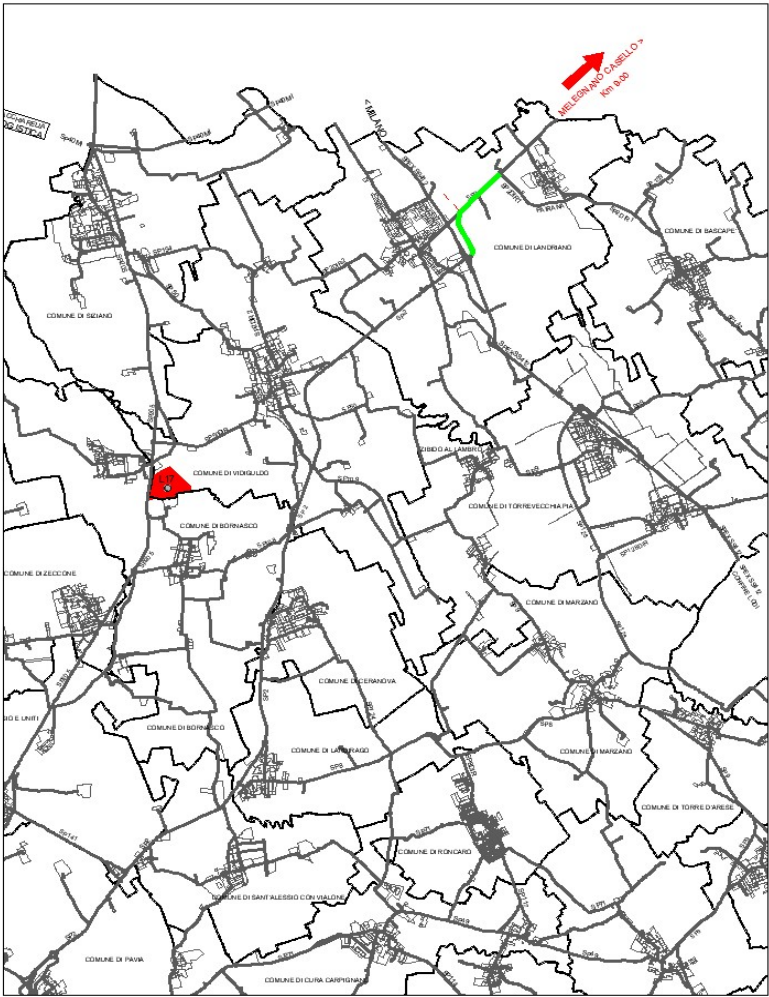
CRITICITA' STRADALI			
STATO DELLE INFRASTRUTTURE	TRATTO 3: SP2 da SP2DIR1 a SPEXSS412		NO	SI	NOTA
	1	AMPIEZZA SEDE STRADALE ADEGUATA		X	
	2	ANDAMENTO PLANIMETRICO REGOLARE		X	
	3	SOTTOFONDO STRADALE ADEGUATO		X	
	4	MANUFATTI STRADALI E ARMAMENTO			
		PONTI	X		
		CAVALCAVIA	X		
		ROTATORIE		X	Verifica stato rotatorie
		ATTRAVERSAMENTI IDRAULICI		X	
	5	BANCHINA		X	Su ambo i lati
		SICUREZZA BANCHINA	X		Guard rail a tratti
CORSO D'ACQUA ADIACENTE			X		
6	PRESENZA MEZZERIA		X		
7	ATTRAVERSAMENTO CENTRI URBANI	X			
8	TRAFFICO RILEVATO	TGM: 18.527 % Mezzi pesanti 6,7%			
	LIVELLO DI CONGESTIONE DEL TRAFFICO NEL TRATTO CONSIDERATO	LCT2: MEDIO

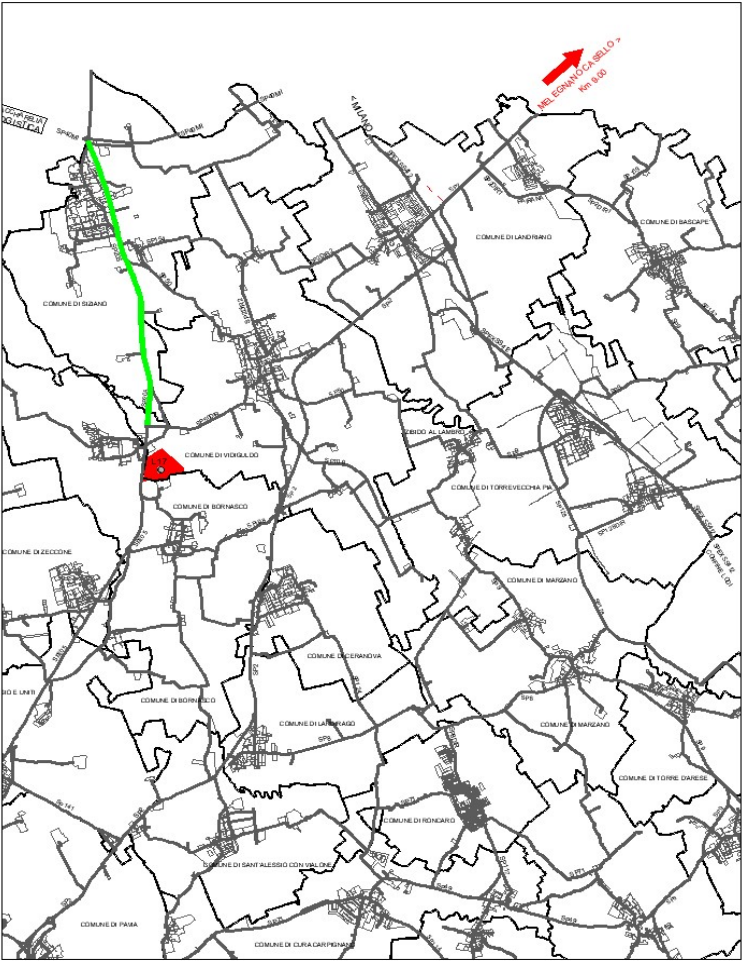
CRITICITA' STRADALI		
STATO DELLE INFRASTRUTTURE	TRATTO 5: SP205 da SP40MI a L17	NO	SI	NOTA
	1	AMPIEZZA SEDE STRADALE ADEGUATA		X
	2	ANDAMENTO PLANIMETRICO REGOLARE		X
	3	SOTTOFONDO STRADALE ADEGUATO	X	
	4	MANUFATTI STRADALI E ARMAMENTO		
		PONTI	X	
		CAVALCAVIA	X	
		ROTATORIE		X
		ATTRAVERSAMENTI IDRAULICI		X
	5	BANCHINA		X
		SICUREZZA BANCHINA		X
		CORSO D'ACQUA ADIACENTE		X
	6	PRESENZA MEZZERIA	X	
	7	ATTRAVERSAMENTO CENTRI URBANI		X
	8	TRAFFICO RILEVATO	TGM: 13.151	
		LIVELLO DI CONGESTIONE DEL TRAFFICO NEL TRATTO CONSIDERATO	LCT2: MEDIO	
			% Mezzi pesanti 7,0%

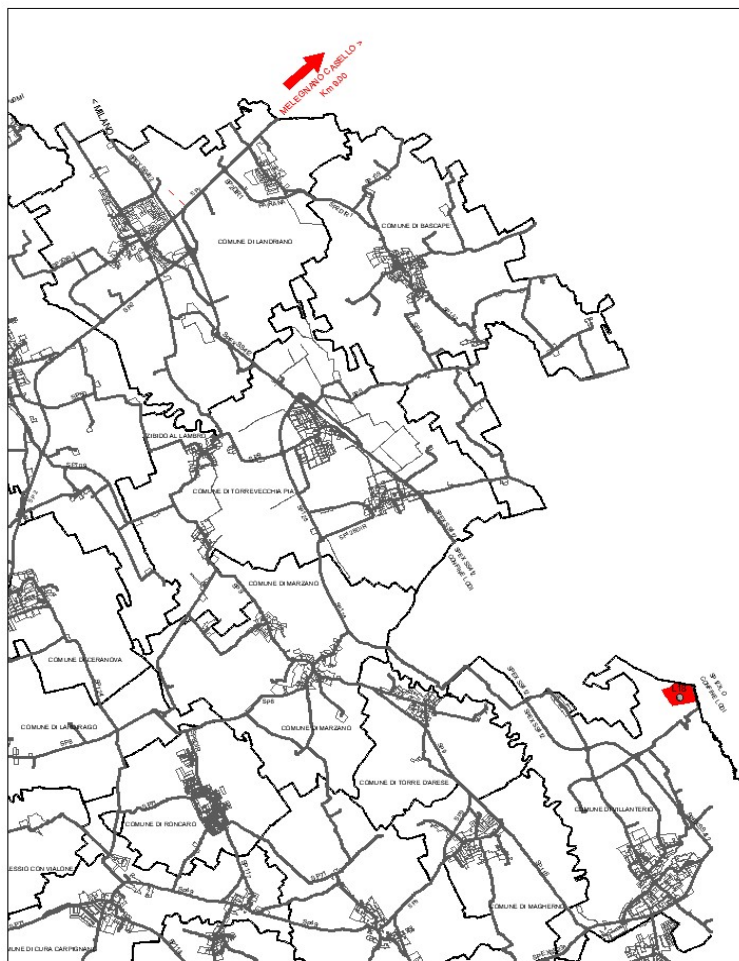
CRITICITA' STRADALI			
STATO DELLE INFRASTRUTTURE	TRATTO 1: SP123LO da SP123LO a L18		NO	SI	NOTA
	1	AMPIEZZA SEDE STRADALE ADEGUATA			Fuori provincia
	2	ANDAMENTO PLANIMETRICO REGOLARE			Fuori provincia
	3	SOTTOFONDO STRADALE ADEGUATO			Fuori provincia
	4	MANUFATTI STRADALI			
		PONTI			Fuori provincia
		CAVALCAVIA			Fuori provincia
		ROTATORIE			Fuori provincia
		ATTRAVERSAMENTI IDRAULICI			Fuori provincia
	5	BANCHINA			Fuori provincia
		SICUREZZA BANCHINA			Fuori provincia
CORSO D'ACQUA ADIACENTE				Fuori provincia	
6	PRESENZA MEZZERIA			Fuori provincia	
7	ATTRAVERSAMENTO CENTRI URBANI			Fuori provincia	
8	TRAFFICO RILEVATO	NESSUNA STAZIONE DI RILEVAMENTO NEL TRATTO			
	LIVELLO DI CONGESTIONE DEL TRAFFICO

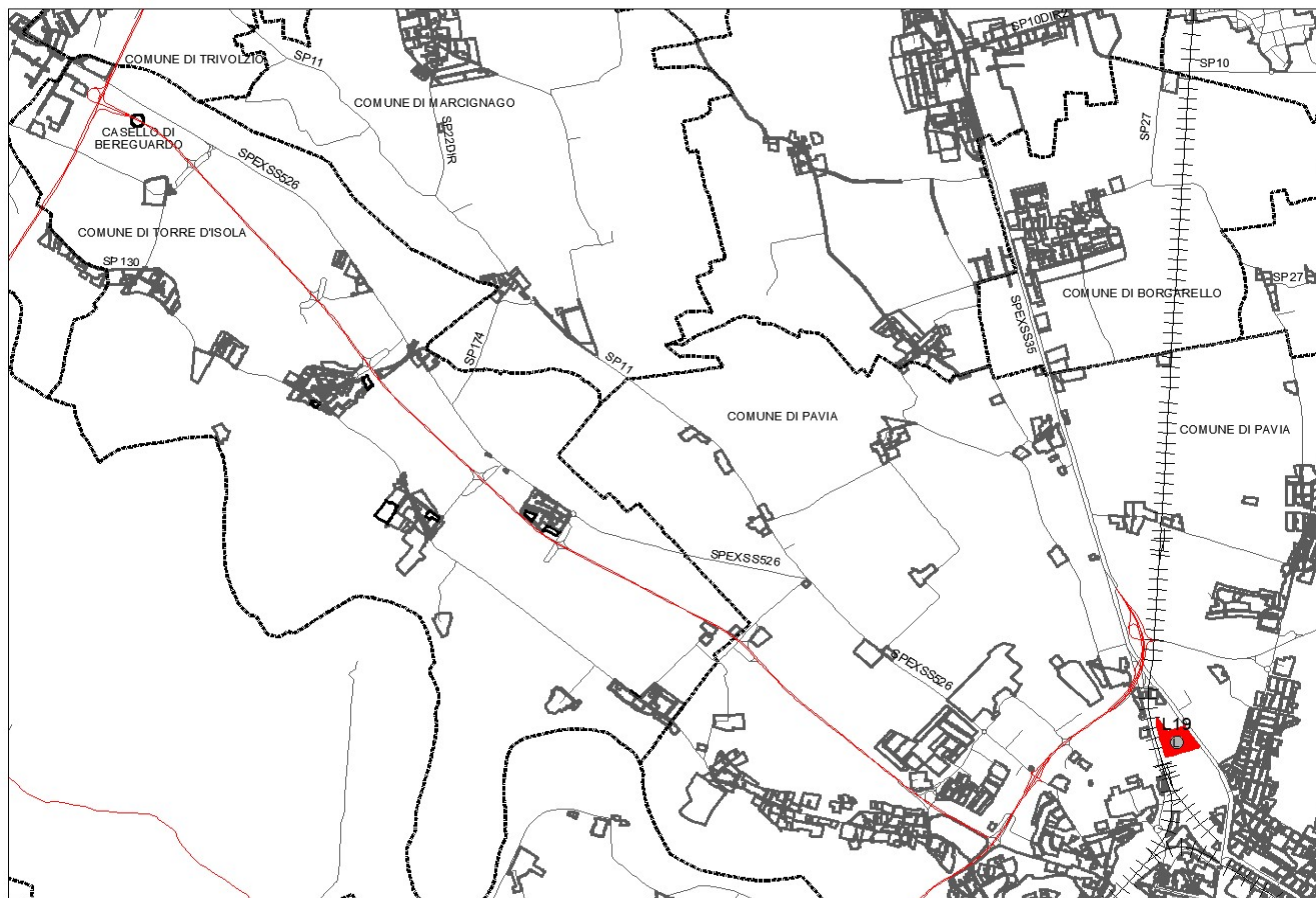
CRITICITA' STRADALI		
STATO DELLE INFRASTRUTTURE	TRATTO 1: SPEXSS35 da CONFINE PAVIA a L16	NO	SI	NOTA
	1	AMPIEZZA SEDE STRADALE ADEGUATA	X	
	2	ANDAMENTO PLANIMETRICO REGOLARE	X	
	3	SOTTOFONDO STRADALE ADEGUATO	X	
	4	MANUFATTI STRADALI		
		PONTI	X	Infrastruttura adeguata
		CAVALCAVIA	X	
		ROTATORIE	X	Verifica stato rotatoria
		ATTRAVERSAMENTI IDRAULICI	X	
	5	BANCHINA	X	Su ambo i lati
		SICUREZZA BANCHINA	X	
		CORSO D'ACQUA ADIACENTE	X	
	6	PRESENZA MEZZERIA	X	
	7	ATTRAVERSAMENTO CENTRI URBANI	X	
	8	TRAFFICO RILEVATO		
		LIVELLO DI CONGESTIONE DEL TRAFFICO

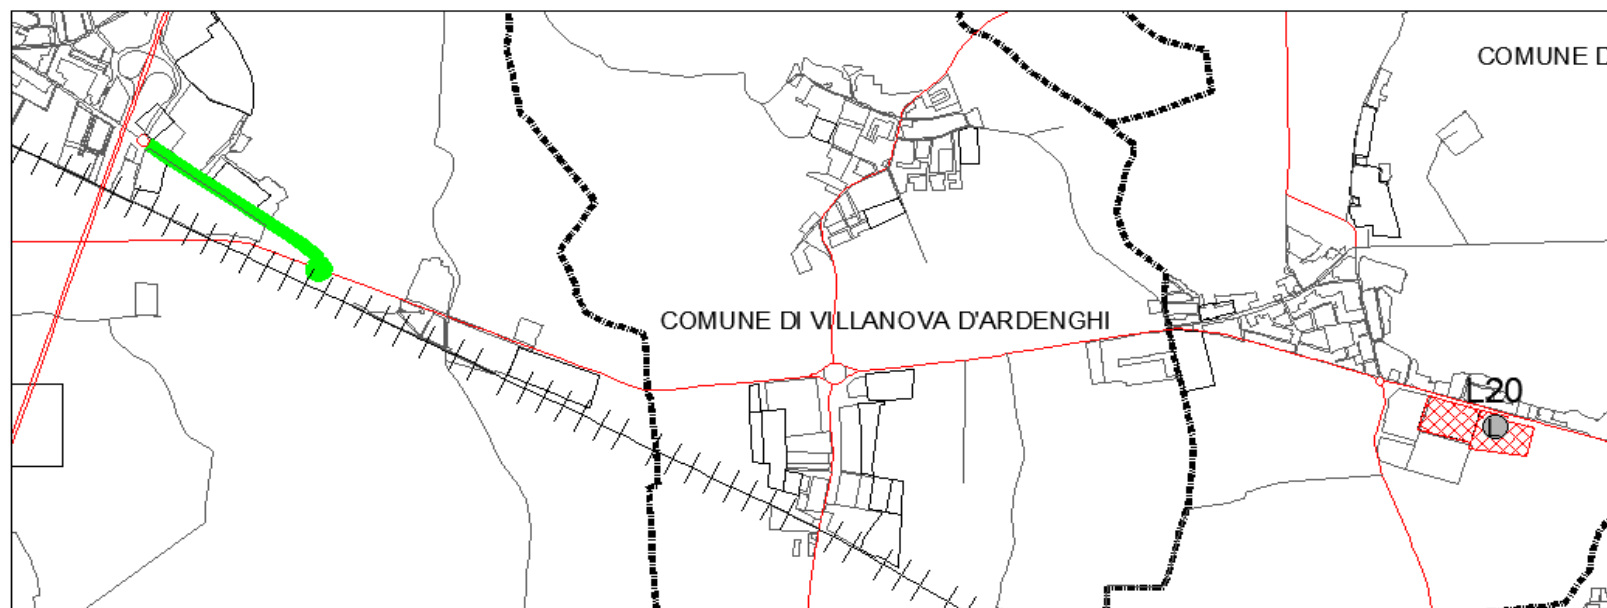
CRITICITA' STRADALI		
STATO DELLE INFRASTRUTTURE	TRATTO 1: SPEXSS596 da Casello A7 a SPEXSS596	NO	SI	NOTA
	1	AMPIEZZA SEDE STRADALE ADEGUATA	X	Alto flusso di traffico
	2	ANDAMENTO PLANIMETRICO REGOLARE	X	
	3	SOTTOFONDO STRADALE ADEGUATO	X	
	4	MANUFATTI STRADALI E ARMAMENTO		
		PONTI	X	
		CAVALCAVIA	X	
		ROTATORIE	X	Verifica stato rotatorie
		ATTRAVERSAMENTI IDRAULICI	X	
	5	BANCHINA	X	Su ambo i lati
		SICUREZZA BANCHINA	X	Manca Guard rail
		CORSO D'ACQUA ADIACENTE	X	
	6	PRESENZA MEZZERIA	X	
	7	ATTRAVERSAMENTO CENTRI URBANI	X	
	8	TRAFFICO RILEVATO	TGM: 13.211 % Mezzi pesanti 16,1%	
		LIVELLO DI CONGESTIONE DEL TRAFFICO NEL TRATTO CONSIDERATO	LCT1: ALTO

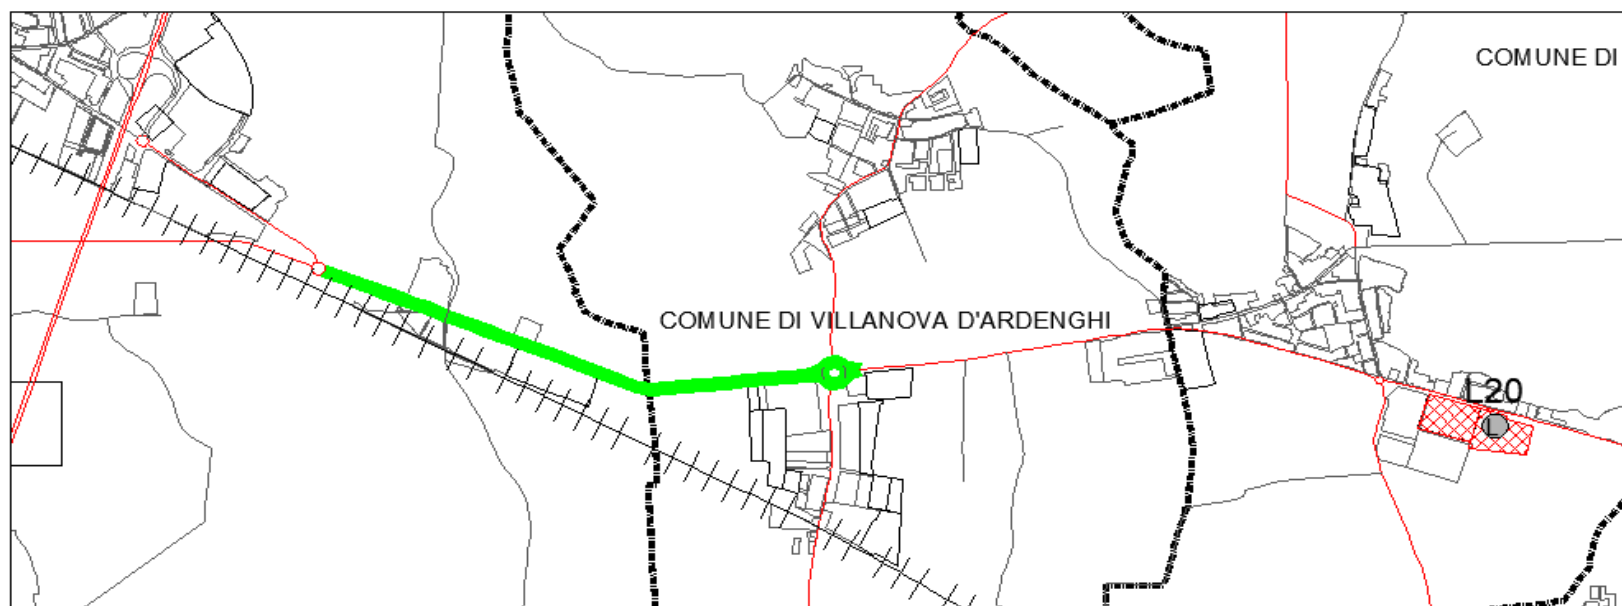
CRITICITA' STRADALI		
STATO DELLE INFRASTRUTTURE	TRATTO 2: SPEXSS596 da SPEXSS596 a SP149	NO	SI	NOTA
	1	AMPIEZZA SEDE STRADALE ADEGUATA	X	Presenza accessi a raso
	2	ANDAMENTO PLANIMETRICO REGOLARE	X	
	3	SOTTOFONDO STRADALE ADEGUATO	X	
	4	MANUFATTI STRADALI E ARMAMENTO		
		PONTI	X	
		CAVALCAVIA	X	
		ROTATORIE	X	Verifica stato rotatorie
		ATTRAVERSAMENTI IDRAULICI	X	Verifica stato attraversamenti
	5	BANCHINA	X	Su ambo i lati
		SICUREZZA BANCHINA	X	Guard rail a tratti
		CORSO D'ACQUA ADIACENTE	X	
	6	PRESENZA MEZZERIA	X	
	7	ATTRAVERSAMENTO CENTRI URBANI	X	
	8	TRAFFICO RILEVATO	TGM: 13.211 % Mezzi pesanti 16,1%	
		LIVELLO DI CONGESTIONE DEL TRAFFICO NEL TRATTO CONSIDERATO	LCT1: ALTO

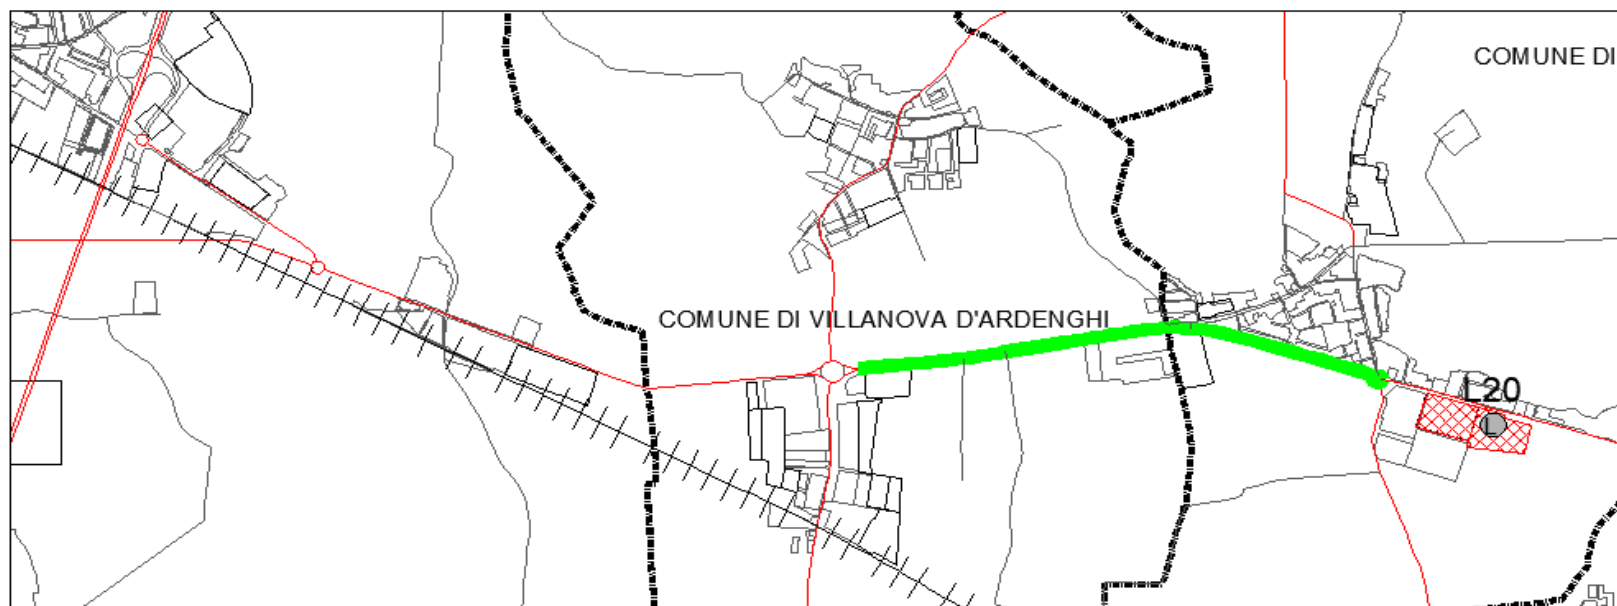
CRITICITA' STRADALI		
STATO DELLE INFRASTRUTTURE	TRATTO 3: SPEXSS596 da SP149 a SP193 Bis	NO	SI	NOTA
	1	AMPIEZZA SEDE STRADALE ADEGUATA	X	Presenza accessi fondi agricoli a raso
	2	ANDAMENTO PLANIMETRICO REGOLARE	X	
	3	SOTTOFONDO STRADALE ADEGUATO	X	
	4	MANUFATTI STRADALI E ARMAMENTO		
		PONTI	X	
		CAVALCAVIA	X	
		ROTATORIE	X	Verifica stato rotatorie
		ATTRAVERSAMENTI IDRAULICI	X	Verifica stato attraversamenti
	5	BANCHINA	X	Su ambo i lati
		SICUREZZA BANCHINA	X	Guard rail a tratti
		CORSO D'ACQUA ADIACENTE	X	
	6	PRESENZA MEZZERIA	X	
	7	ATTRAVERSAMENTO CENTRI URBANI	X	
	8	TRAFFICO RILEVATO	TGM: 13.211 % Mezzi pesanti 16,1%	
		LIVELLO DI CONGESTIONE DEL TRAFFICO NEL TRATTO CONSIDERATO	LCT1: ALTO

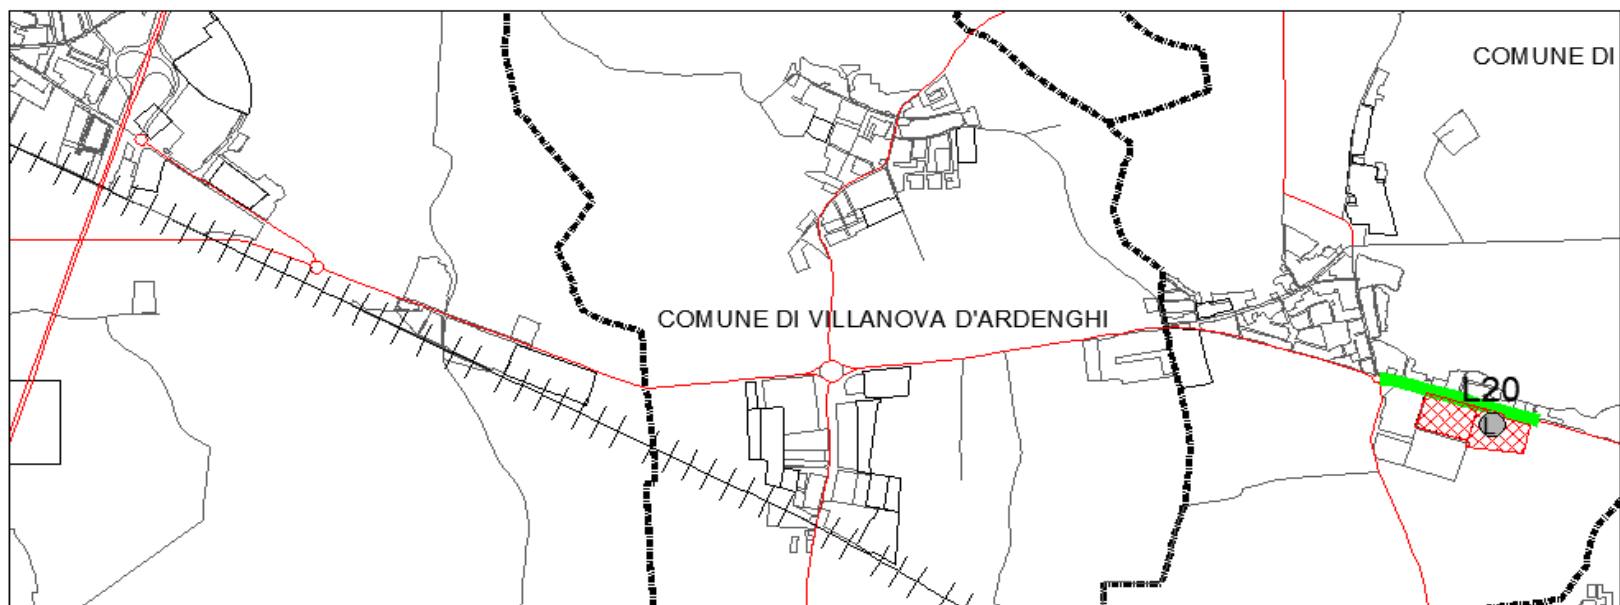
CRITICITA' STRADALI		
STATO DELLE INFRASTRUTTURE	TRATTO 4: SPEXSS596 da SP193 Bis a L20	NO	SI	NOTA
	1	AMPIEZZA SEDE STRADALE ADEGUATA	X	Presenza accessi fondi agricoli a raso
	2	ANDAMENTO PLANIMETRICO REGOLARE	X	
	3	SOTTOFONDO STRADALE ADEGUATO	X	
	4	MANUFATTI STRADALI E ARMAMENTO		
		PONTI	X	
		CAVALCAVIA	X	
		ROTATORIE	X	Verifica stato rotatorie
		ATTRAVERSAMENTI IDRAULICI	X	
	5	BANCHINA	X	Su ambo i lati
		SICUREZZA BANCHINA	X	Guard rail a tratti
		CORSO D'ACQUA ADIACENTE	X	
	6	PRESENZA MEZZERIA	X	
	7	ATTRAVERSAMENTO CENTRI URBANI	X	
	8	TRAFFICO RILEVATO	TGM: 13.211 % Mezzi pesanti 16,1%	
		LIVELLO DI CONGESTIONE DEL TRAFFICO NEL TRATTO CONSIDERATO	LCT1: ALTO

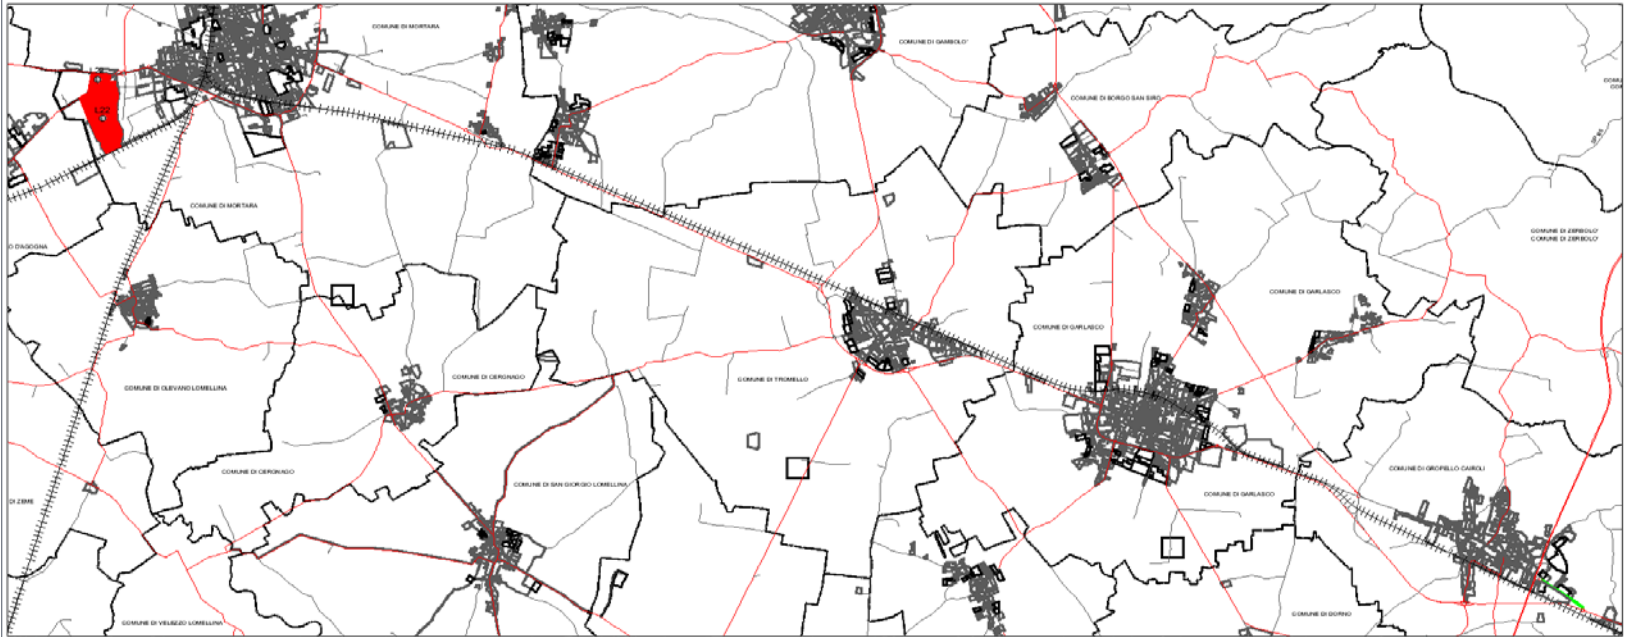
CRITICITA' STRADALI		
STATO DELLE INFRASTRUTTURE	TRATTO 1: SPEXSS596 da Casello A7 aSPEXSS596	NO	SI	NOTA
	1	AMPIEZZA SEDE STRADALE ADEGUATA	X	Alto flusso di traffico
	2	ANDAMENTO PLANIMETRICO REGOLARE	X	
	3	SOTTOFONDO STRADALE ADEGUATO	X	
	4	MANUFATTI STRADALI E ARMAMENTO		
		PONTI	X	
		CAVALCAVIA		
		ROTATORIE	X	Verifica stato rotatorie
		ATTRAVERSAMENTI IDRAULICI	X	
	5	BANCHINA	X	Su ambo i lati
		SICUREZZA BANCHINA	X	Manca Guard rail
		CORSO D'ACQUA ADIACENTE	X	
	6	PRESENZA MEZZERIA	X	
	7	ATTRAVERSAMENTO CENTRI URBANI	X	
	8	TRAFFICO RILEVATO	TGM: 13.211 % Mezzi pesanti 16,1%	
		LIVELLO DI CONGESTIONE DEL TRAFFICO NEL TRATTO CONSIDERATO	LCT1: ALTO

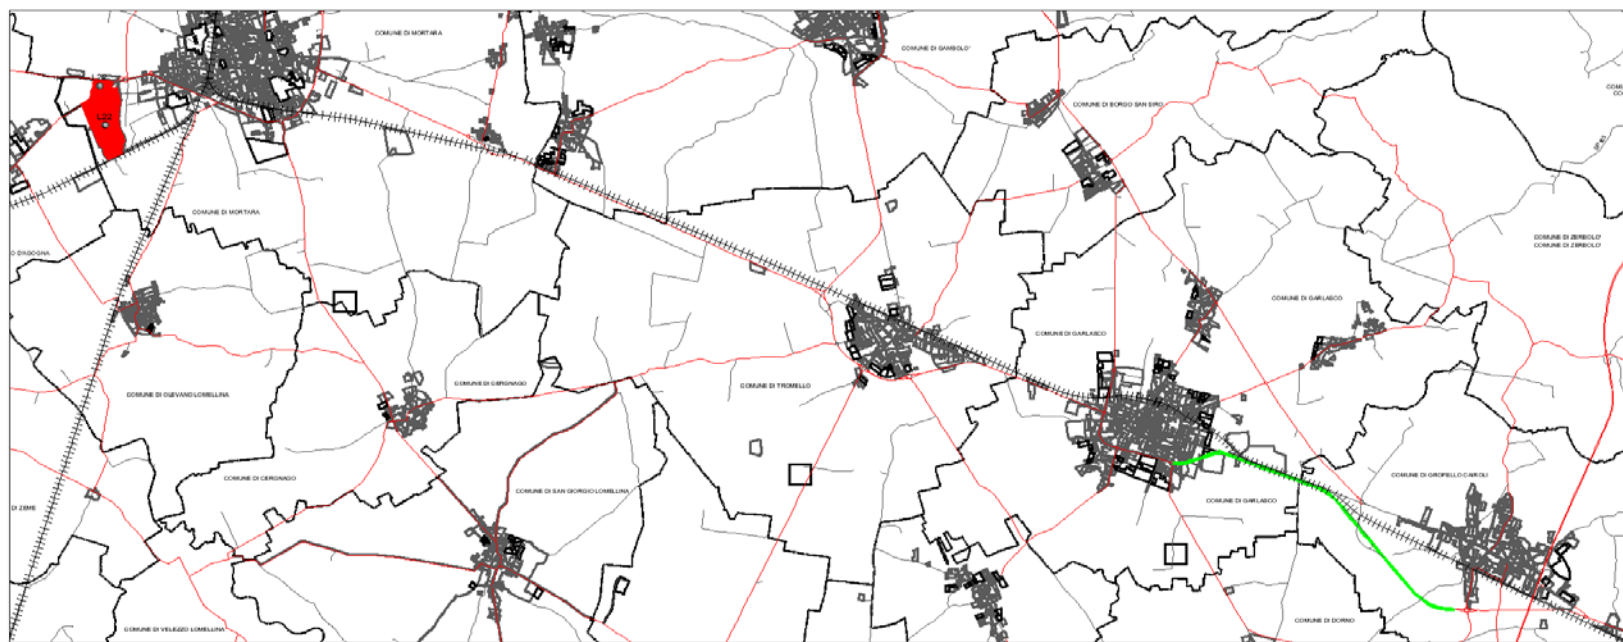
CRITICITA' STRADALI			
TRATTO 3: SPEXSS596 da SP19 aSP206		NO	SI	NOTA	
STATO DELLE INFRASTRUTTURE	1	AMPIEZZA SEDE STRADALE ADEGUATA		X	Alto flusso di traffico
	2	ANDAMENTO PLANIMETRICO REGOLARE		X	
	3	SOTTOFONDO STRADALE ADEGUATO		X	
	4	MANUFATTI STRADALI E ARMAMENTO			
		PONTI		X	
		CAVALCAVIA	X		
		ROTATORIE		X	Verifica stato rotatorie
		ATTRAVERSAMENTI IDRAULICI	X		
	5	BANCHINA		X	Su ambo i lati
		SICUREZZA BANCHINA		X	Guard rail a tratti
		CORSO D'ACQUA ADIACENTE		X	
	6	PRESENZA MEZZERIA		X	
	7	ATTRAVERSAMENTO CENTRI URBANI	X		
	8	TRAFFICO RILEVATO	TGM: 13.211 % Mezzi pesanti 16,1%		
		LIVELLO DI CONGESTIONE DEL TRAFFICO NEL TRATTO CONSIDERATO	LCT1: ALTO

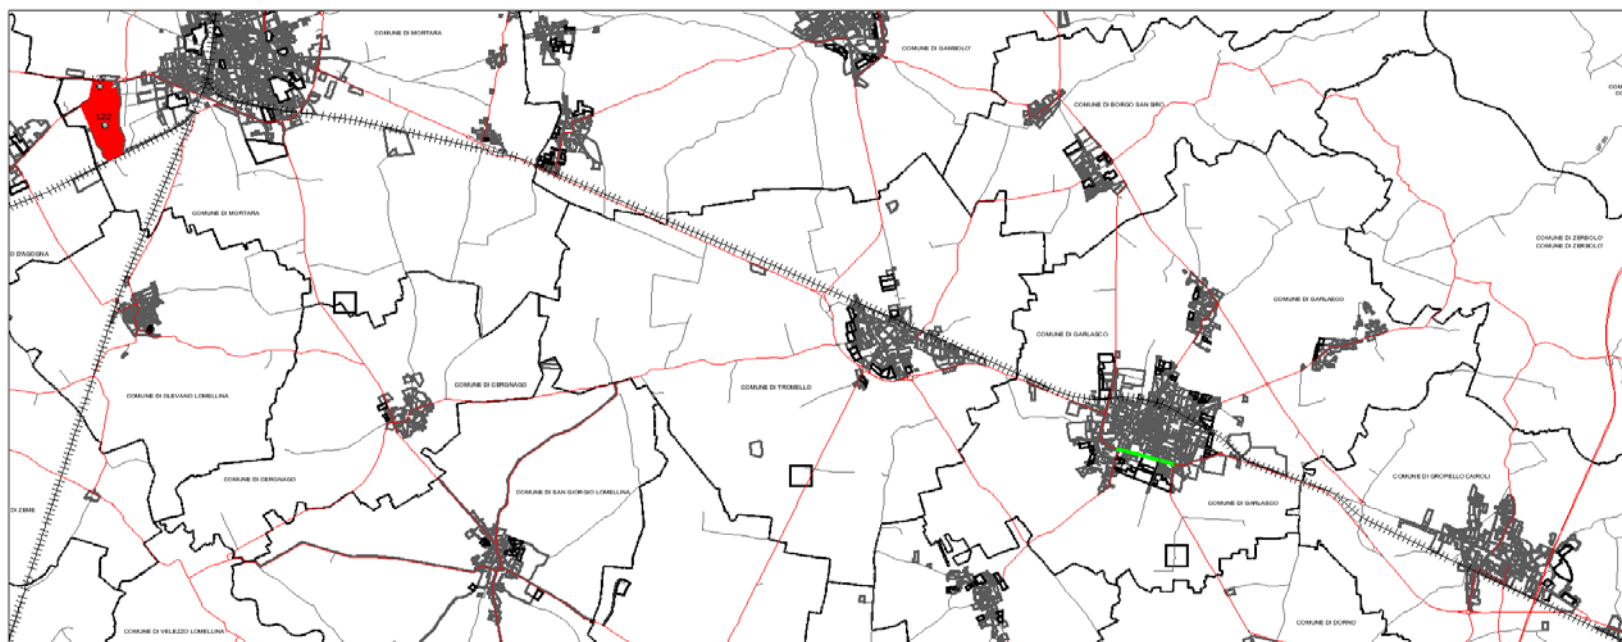
CRITICITA' STRADALI		
TRATTO 4: SPEXSS596 da SP206 aSP29		NO	SI	NOTA
STATO DELLE INFRASTRUTTURE	1	AMPIEZZA SEDE STRADALE ADEGUATA	X	Alto flusso di traffico
	2	ANDAMENTO PLANIMETRICO REGOLARE	X	
	3	SOTTOFONDO STRADALE ADEGUATO	X	
	4	MANUFATTI STRADALI E ARMAMENTO		
		PONTI	X	
		CAVALCAVIA	X	
		ROTATORIE	X	Verifica stato rotatorie
		ATTRAVERSAMENTI IDRAULICI	X	
	5	BANCHINA	X	Su ambo i lati
		SICUREZZA BANCHINA	X	
		CORSO D'ACQUA ADIACENTE	X	
	6	PRESENZA MEZZERIA	X	
	7	ATTRAVERSAMENTO CENTRI URBANI	X	Attraversamento Comune di Garlasco
	8	TRAFFICO RILEVATO	TGM: 13.211 % Mezzi pesanti 16,1%	
		LIVELLO DI CONGESTIONE DEL TRAFFICO NEL TRATTO CONSIDERATO	LCT1: ALTO

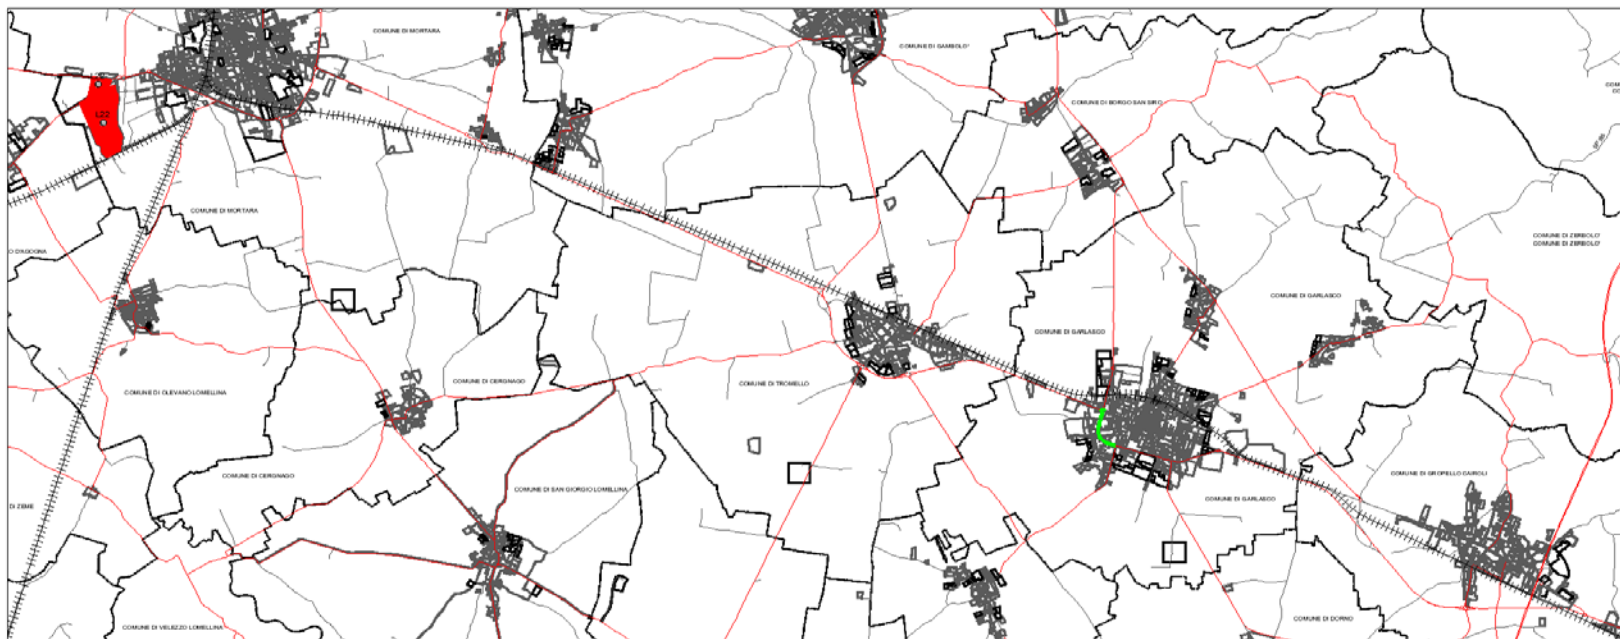
CRITICITA' STRADALI			
TRATTO 5: SPEXSS596 da SP29 aSP206		NO	SI	NOTA	
STATO DELLE INFRASTRUTTURE	1	AMPIEZZA SEDE STRADALE ADEGUATA		X	Alto flusso di traffico
	2	ANDAMENTO PLANIMETRICO REGOLARE		X	
	3	SOTTOFONDO STRADALE ADEGUATO		X	
	4	MANUFATTI STRADALI E ARMAMENTO			
		PONTI	X		
		CAVALCAVIA	X		
		ROTATORIE		X	Verifica stato rotatorie
		ATTRAVERSAMENTI IDRAULICI	X		
	5	BANCHINA		X	Su ambo i lati
		SICUREZZA BANCHINA	X		
		CORSO D'ACQUA ADIACENTE	X		
	6	PRESENZA MEZZERIA		X	
	7	ATTRAVERSAMENTO CENTRI URBANI		X	Attraversamento Comune di Garlasco
	8	TRAFFICO RILEVATO	TGM: 13.211 % Mezzi pesanti 16,1%		
		LIVELLO DI CONGESTIONE DEL TRAFFICO NEL TRATTO CONSIDERATO	LCT1: ALTO

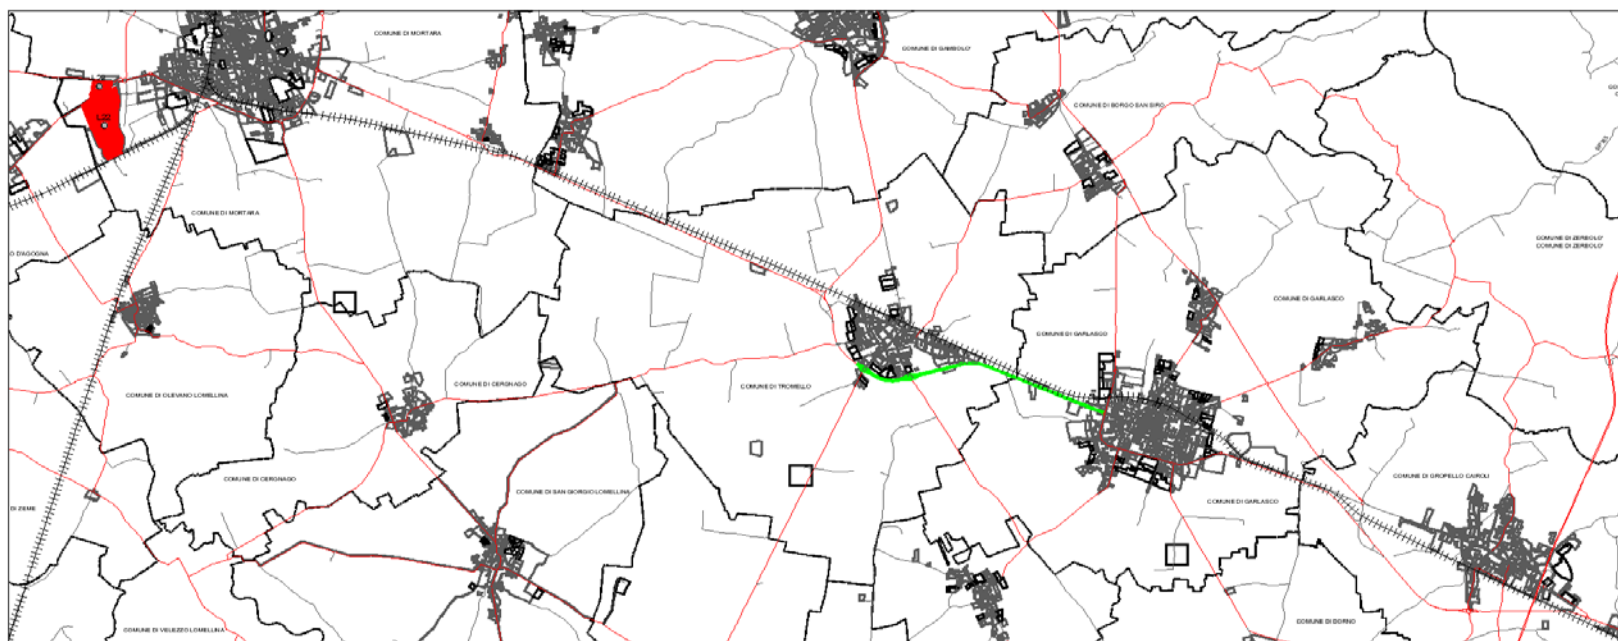
CRITICITA' STRADALI			
TRATTO 6: SPEXSS596 da SP206 aSP183		NO	SI	NOTA	
STATO DELLE INFRASTRUTTURE	1	AMPIEZZA SEDE STRADALE ADEGUATA		X	Alto flusso di traffico
	2	ANDAMENTO PLANIMETRICO REGOLARE		X	
	3	SOTTOFONDO STRADALE ADEGUATO		X	
	4	MANUFATTI STRADALI E ARMAMENTO			
		PONTI		X	
		CAVALCAVIA	X		
		ROTATORIE		X	Verifica stato rotatorie
		ATTRAVERSAMENTI IDRAULICI		X	Verifica stato attrversamento
	5	BANCHINA		X	Su ambo i lati
		SICUREZZA BANCHINA		X	Guard rail a tratti
		CORSO D'ACQUA ADIACENTE		X	
	6	PRESENZA MEZZERIA		X	
	7	ATTRAVERSAMENTO CENTRI URBANI	X		
	8	TRAFFICO RILEVATO	TGM: 13.211 % Mezzi pesanti 16,1%		
		LIVELLO DI CONGESTIONE DEL TRAFFICO NEL TRATTO CONSIDERATO	LCT1: ALTO

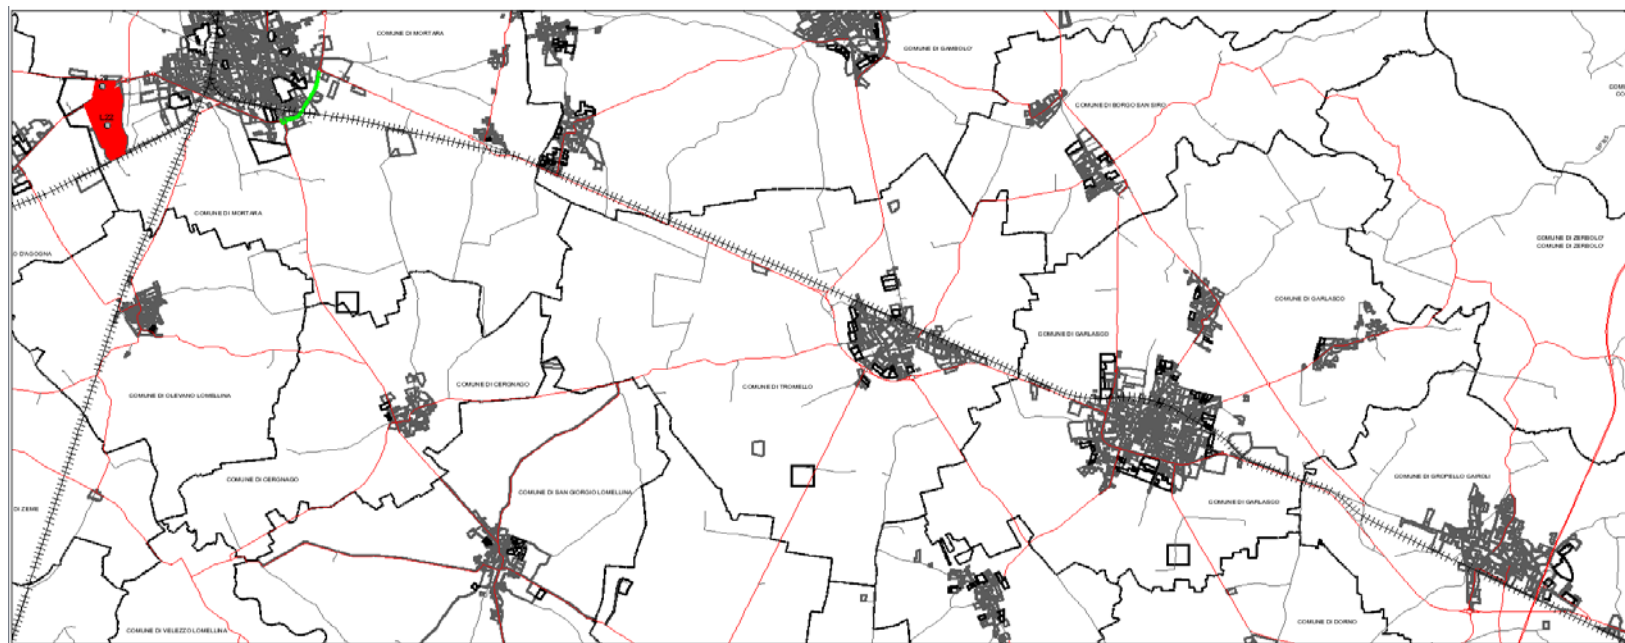
CRITICITA' STRADALI			
STATO DELLE INFRASTRUTTURE	TRATTO 8: SPEXSS494 da SPEXSS494 aSP211		NO	SI	NOTA
	1	AMPIEZZA SEDE STRADALE ADEGUATA		X	Alto flusso di traffico
	2	ANDAMENTO PLANIMETRICO REGOLARE		X	
	3	SOTTOFONDO STRADALE ADEGUATO		X	
	4	MANUFATTI STRADALI E ARMAMENTO			
		PONTI		X	
		CAVALCAVIA		X	
		ROTATORIE		X	Verifica stato rotatorie
		ATTRAVERSAMENTI IDRAULICI		X	Verifica stato attrversamento
	5	BANCHINA		X	Su ambo i lati
		SICUREZZA BANCHINA		X	Guard rail a tratti
		CORSO D'ACQUA ADIACENTE		X	
	6	PRESENZA MEZZERIA		X	
	7	ATTRAVERSAMENTO CENTRI URBANI	X		
	8	TRAFFICO RILEVATO	TGM: 24.465 % Mezzi pesanti 7,8%		
		LIVELLO DI CONGESTIONE DEL TRAFFICO NEL TRATTO CONSIDERATO	LCT1: ALTO

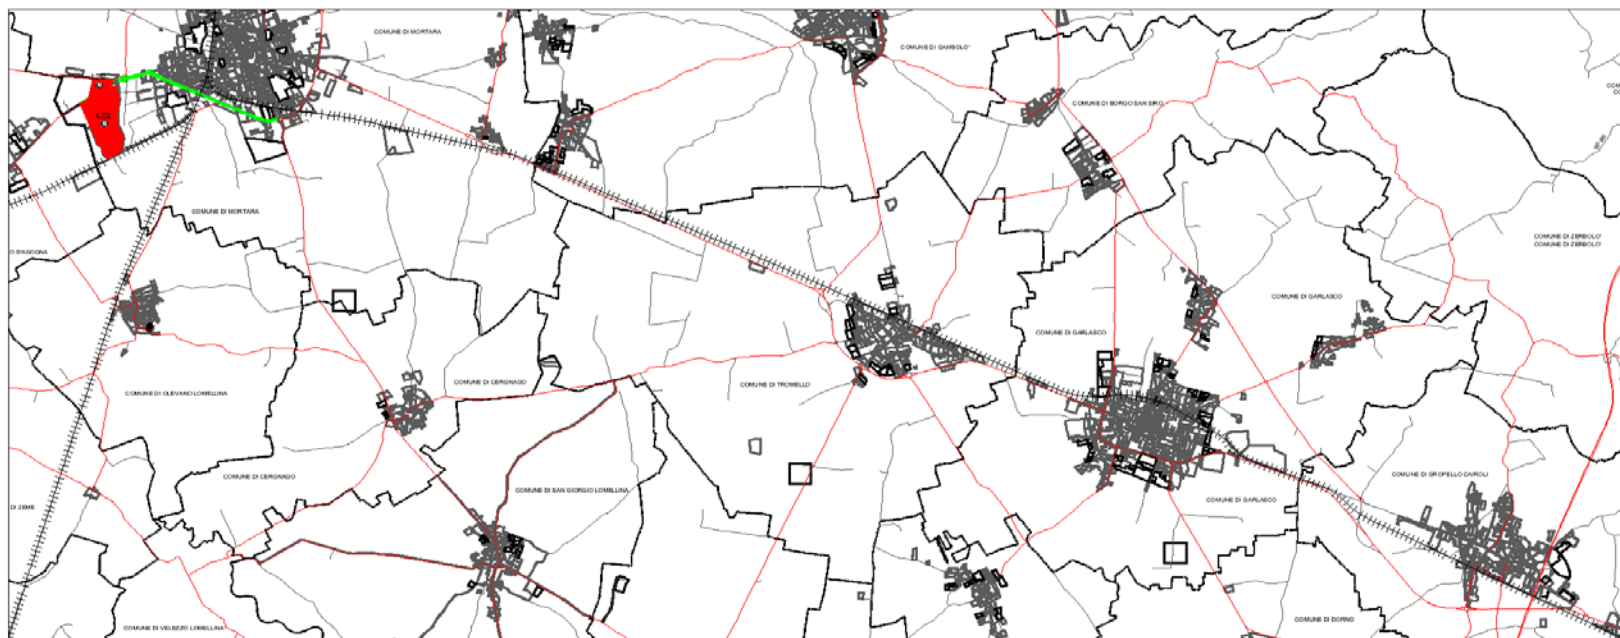
CRITICITA' STRADALI			
TRATTO 9: SPEXSS494 da SP211 a L22		NO	SI	NOTA	
STATO DELLE INFRASTRUTTURE	1	AMPIEZZA SEDE STRADALE ADEGUATA		X	Alto flusso di traffico
	2	ANDAMENTO PLANIMETRICO REGOLARE		X	
	3	SOTTOFONDO STRADALE ADEGUATO		X	
	4	MANUFATTI STRADALI E ARMAMENTO			
		PONTI	X		
		CAVALCAVIA		X	
		ROTATORIE		X	Verifica stato rotatorie
		ATTRAVERSAMENTI IDRAULICI	X		
	5	BANCHINA		X	Su ambo i lati
		SICUREZZA BANCHINA		X	Guard rail a tratti
		CORSO D'ACQUA ADIACENTE	X		
	6	PRESENZA MEZZERIA		X	
	7	ATTRAVERSAMENTO CENTRI URBANI		X	Attraversamento zona Sud di Mortara
	8	TRAFFICO RILEVATO	TGM: 24.465 % Mezzi pesanti 7,8%		
		LIVELLO DI CONGESTIONE DEL TRAFFICO NEL TRATTO CONSIDERATO	LCT1: ALTO
