## PROVINCIA DI PAVIA

### **PIANO TERRITORIALE DI COORDINAMENTO PROVINCIALE**

**VARIANTE DI PTCP IN ADEGUAMENTO ALLA LR N. 15/2024**

Oggetto: <b>AllegatoM: Individuazione della viabilità strategica alle attività di logistica, agli insediamenti produttivi di interesse sovracomunale e relative criticità.</b>	D.G.P. n. ... del .....
	Data: Settembre 2025
Elaborato: <b>M4 - Schede criticità stradali</b>	Scala: --

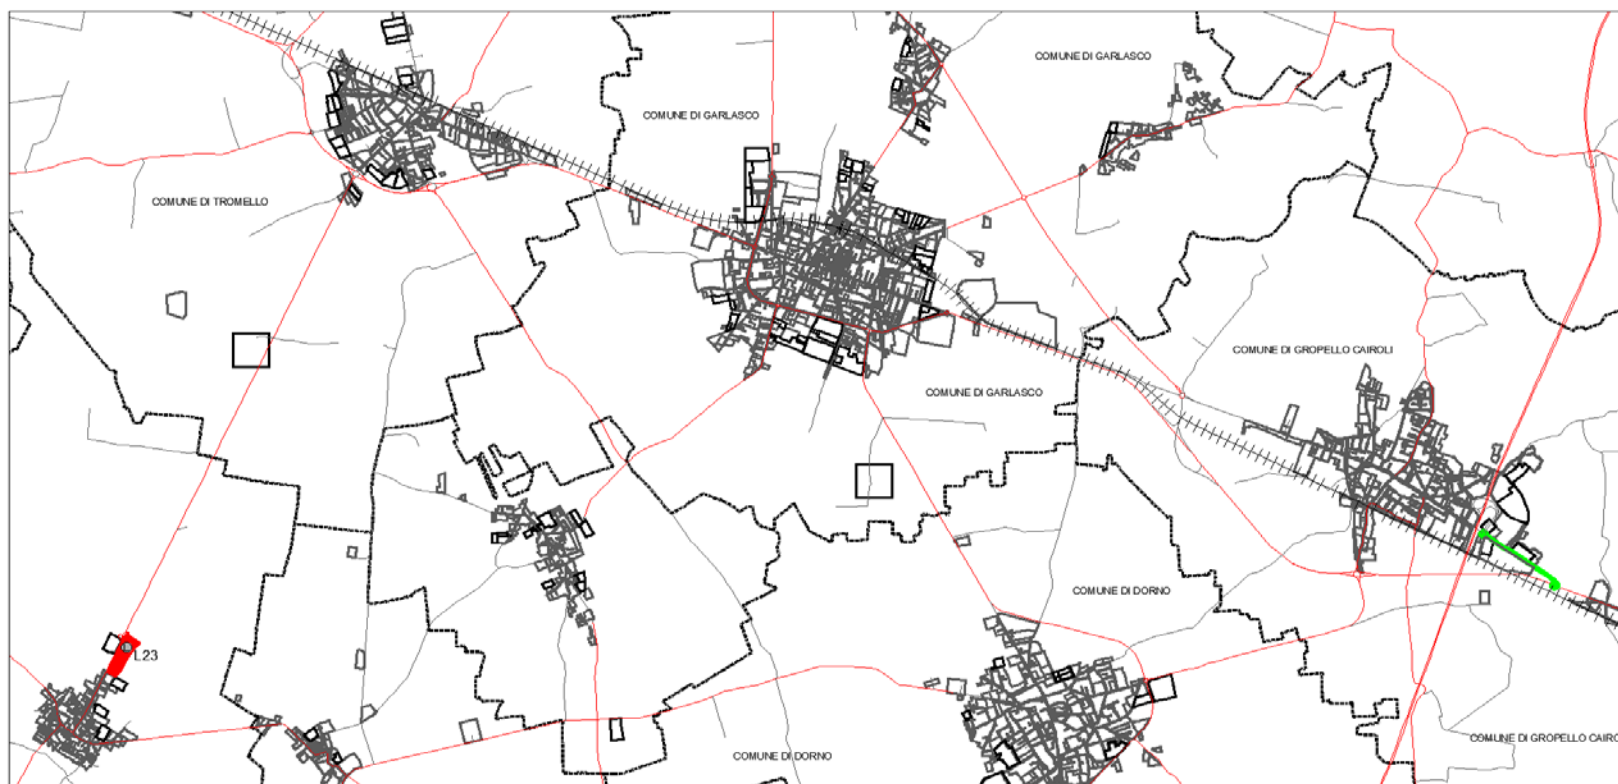
STATO DELLE INFRASTRUTTURE	TRATTO 1: SPEXSS596 da Casello A7 aSPEXSS596		CRITICITA' STRADALI		
			NO	SI	NOTA
	1	AMPIEZZA SEDE STRADALE ADEGUATA	X		Alto flusso di traffico
	2	ANDAMENTO PLANIMETRICO REGOLARE		X	
	3	SOTTOFONDO STRADALE ADEGUATO	X		
	4	MANUFATTI STRADALI E ARMAMENTO			
		PONTI	X		
		CAVALCAVIA			
		ROTATORIE		X	Verifica stato rotatorie
		ATTRAVERSAMENTI IDRAULICI	X		
	5	BANCHINA		X	Su ambo i lati
		SICUREZZA BANCHINA	X		Manca Guard rail
		CORSO D'ACQUA ADIACENTE	X		
	6	PRESENZA MEZZERIA		X	
	7	ATTRAVERSAMENTO CENTRI URBANI	X		
	8	TRAFFICO RILEVATO	TGM: 13.211 % Mezzi pesanti 16,1%		
		LIVELLO DI CONGESTIONE DEL TRAFFICO NEL TRATTO CONSIDERATO	LCT1: ALTO

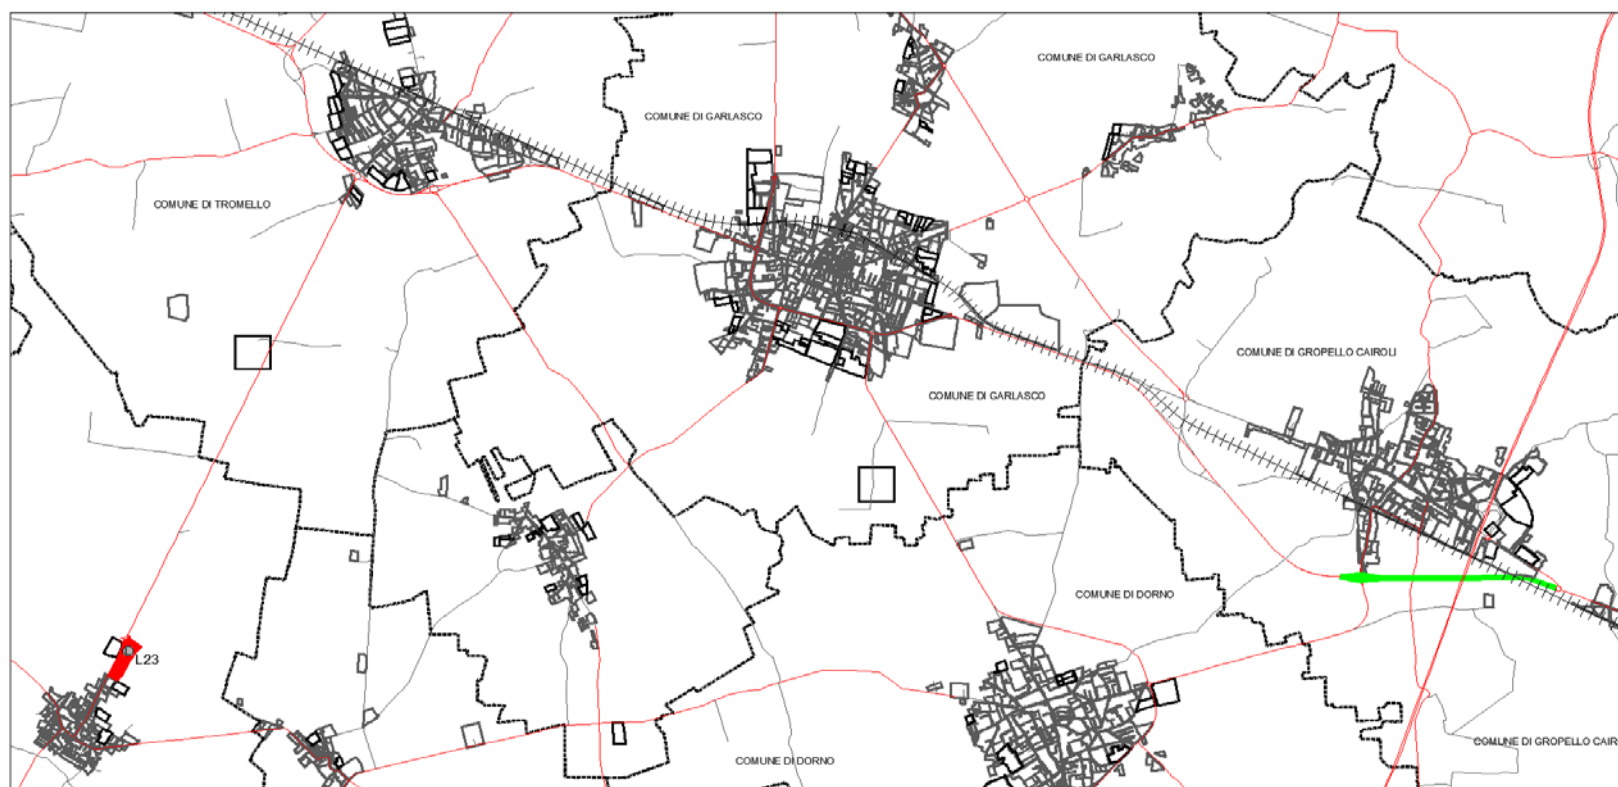
STATO DELLE INFRASTRUTTURE	TRATTO 2: SPEXSS596 da SPEXSS596 aSP19		CRITICITA' STRADALI		
			NO	SI	NOTA
	1	AMPIEZZA SEDE STRADALE ADEGUATA		X	Alto flusso di traffico
	2	ANDAMENTO PLANIMETRICO REGOLARE		X	
	3	SOTTOFONDO STRADALE ADEGUATO		X	
	4	MANUFATTI STRADALI E ARMAMENTO			
		PONTI		X	
		CAVALCAVIA		X	
		ROTATORIE		X	Verifica stato rotatorie
		ATTRAVERSAMENTI IDRAULICI	X		
	5	BANCHINA		X	Su ambo i lati
		SICUREZZA BANCHINA		X	Guard rail a tratti
		CORSO D'ACQUA ADIACENTE		X	
	6	PRESENZA MEZZERIA		X	
	7	ATTRAVERSAMENTO CENTRI URBANI	X		
	8	TRAFFICO RILEVATO	TGM: 13.211 % Mezzi pesanti 16,1%		
		LIVELLO DI CONGESTIONE DEL TRAFFICO NEL TRATTO CONSIDERATO	LCT1: ALTO

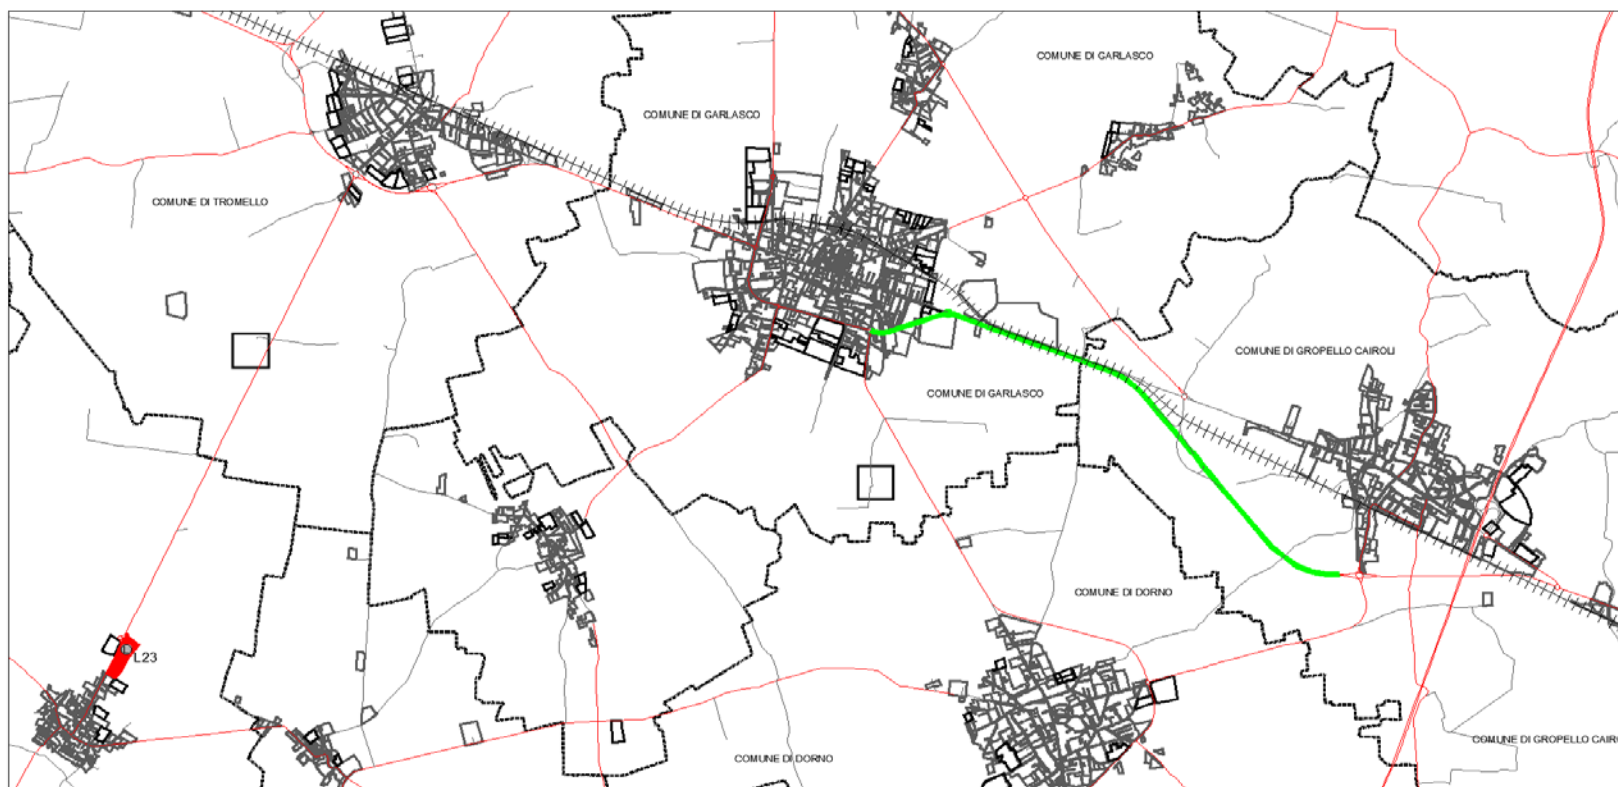
CRITICITA' STRADALI		
		NO	SI	NOTA
STATO DELLE INFRASTRUTTURE	TRATTO 3: SPEXSS596 da SP19 aSP206			
	1	AMPIEZZA SEDE STRADALE ADEGUATA	X	Alto flusso di traffico
	2	ANDAMENTO PLANIMETRICO REGOLARE	X	
	3	SOTTOFONDO STRADALE ADEGUATO	X	
	4	MANUFATTI STRADALI E ARMAMENTO		
		PONTI	X	
		CAVALCAVIA	X	
		ROTATORIE	X	Verifica stato rotatorie
		ATTRAVERSAMENTI IDRAULICI	X	
	5	BANCHINA	X	Su ambo i lati
		SICUREZZA BANCHINA	X	Guard rail a tratti
		CORSO D'ACQUA ADIACENTE	X	
	6	PRESENZA MEZZERIA	X	
	7	ATTRAVERSAMENTO CENTRI URBANI	X	
	8	TRAFFICO RILEVATO	TGM: 13.211 % Mezzi pesanti 16,1%	
		LIVELLO DI CONGESTIONE DEL TRAFFICO NEL TRATTO CONSIDERATO	LCT1: ALTO

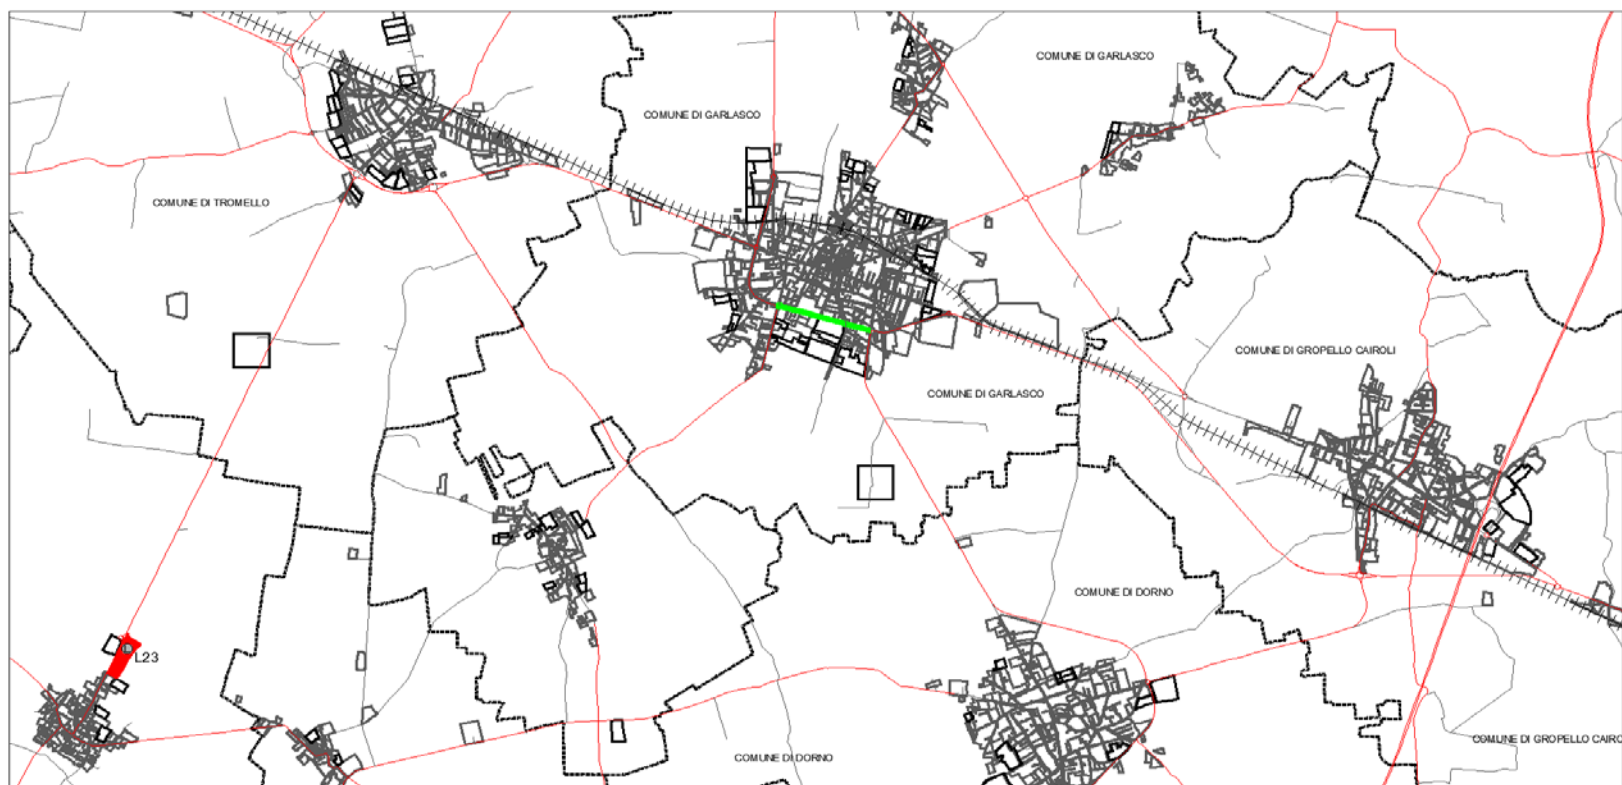
STATO DELLE INFRASTRUTTURE	TRATTO 4: SPEXSS596 da SP206 aSP29		CRITICITA' STRADALI		
			NO	SI	NOTA
	1	AMPIEZZA SEDE STRADALE ADEGUATA	X		Alto flusso di traffico
	2	ANDAMENTO PLANIMETRICO REGOLARE		X	
	3	SOTTOFONDO STRADALE ADEGUATO		X	
	4	MANUFATTI STRADALI E ARMAMENTO			
		PONTI	X		
		CAVALCAVIA	X		
		ROTATORIE		X	Verifica stato rotatorie
		ATTRAVERSAMENTI IDRAULICI	X		
	5	BANCHINA		X	Su ambo i lati
		SICUREZZA BANCHINA	X		
		CORSO D'ACQUA ADIACENTE	X		
	6	PRESENZA MEZZERIA		X	
	7	ATTRAVERSAMENTO CENTRI URBANI		X	Attraversamento Comune di Garlasco
	8	TRAFFICO RILEVATO	TGM: 13.211 % Mezzi pesanti 16,1%		
		LIVELLO DI CONGESTIONE DEL TRAFFICO NEL TRATTO CONSIDERATO	LCT1: ALTO

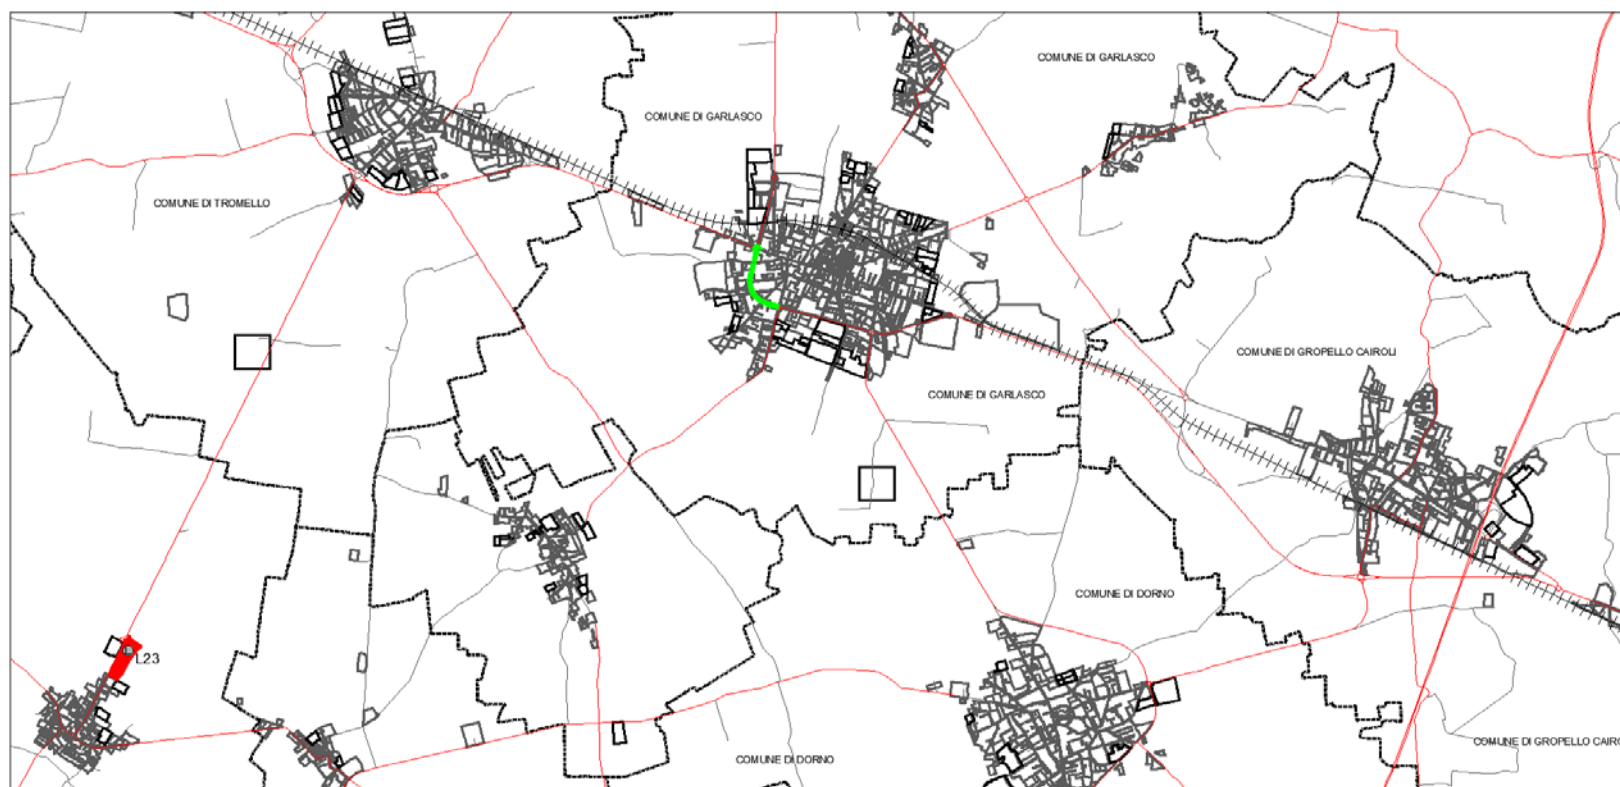
STATO DELLE INFRASTRUTTURE	TRATTO 5: SPEXSS596 da SP29 aSP206		CRITICITA' STRADALI		
			NO	SI	NOTA
	1	AMPIEZZA SEDE STRADALE ADEGUATA		X	Alto flusso di traffico
	2	ANDAMENTO PLANIMETRICO REGOLARE		X	
	3	SOTTOFONDO STRADALE ADEGUATO		X	
	4	MANUFATTI STRADALI E ARMAMENTO			
		PONTI	X		
		CAVALCAVIA	X		
		ROTATORIE		X	Verifica stato rotatorie
		ATTRAVERSAMENTI IDRAULICI	X		
	5	BANCHINA		X	Su ambo i lati
		SICUREZZA BANCHINA	X		
		CORSO D'ACQUA ADIACENTE	X		
	6	PRESENZA MEZZERIA		X	
	7	ATTRAVERSAMENTO CENTRI URBANI		X	Attraversamento Comune di Garlasco
	8	TRAFFICO RILEVATO	TGM: 13.211 % Mezzi pesanti 16,1%		
		LIVELLO DI CONGESTIONE DEL TRAFFICO NEL TRATTO CONSIDERATO	LCT1: ALTO

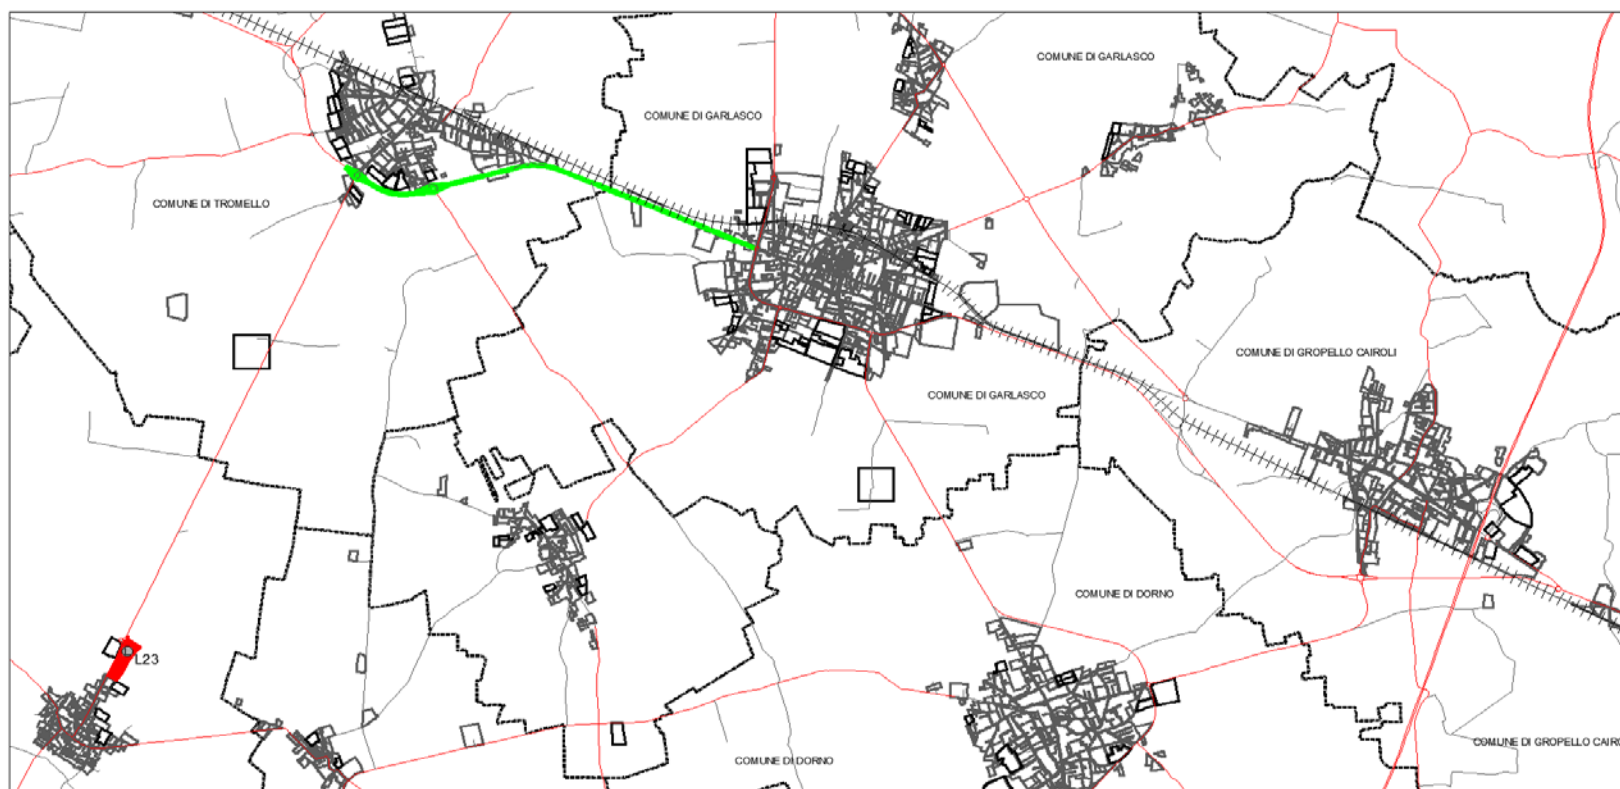
CRITICITA' STRADALI		
		NO	SI	NOTA
STATO DELLE INFRASTRUTTURE	TRATTO 6: SPEXSS596 da SP206 aSP183			
	1	AMPIEZZA SEDE STRADALE ADEGUATA	X	Alto flusso di traffico
	2	ANDAMENTO PLANIMETRICO REGOLARE	X	
	3	SOTTOFONDO STRADALE ADEGUATO	X	
	4	MANUFATTI STRADALI E ARMAMENTO		
		PONTI	X	
		CAVALCAVIA	X	
		ROTATORIE	X	Verifica stato rotatorie
		ATTRAVERSAMENTI IDRAULICI	X	Verifica stato attraversamento
	5	BANCHINA	X	Su ambo i lati
		SICUREZZA BANCHINA	X	Guard rail a tratti
		CORSO D'ACQUA ADIACENTE	X	
	6	PRESENZA MEZZERIA	X	
	7	ATTRAVERSAMENTO CENTRI URBANI	X	
	8	TRAFFICO RILEVATO	TGM: 13.211 % Mezzi pesanti 16,1%	
		LIVELLO DI CONGESTIONE DEL TRAFFICO NEL TRATTO CONSIDERATO	LCT1: ALTO

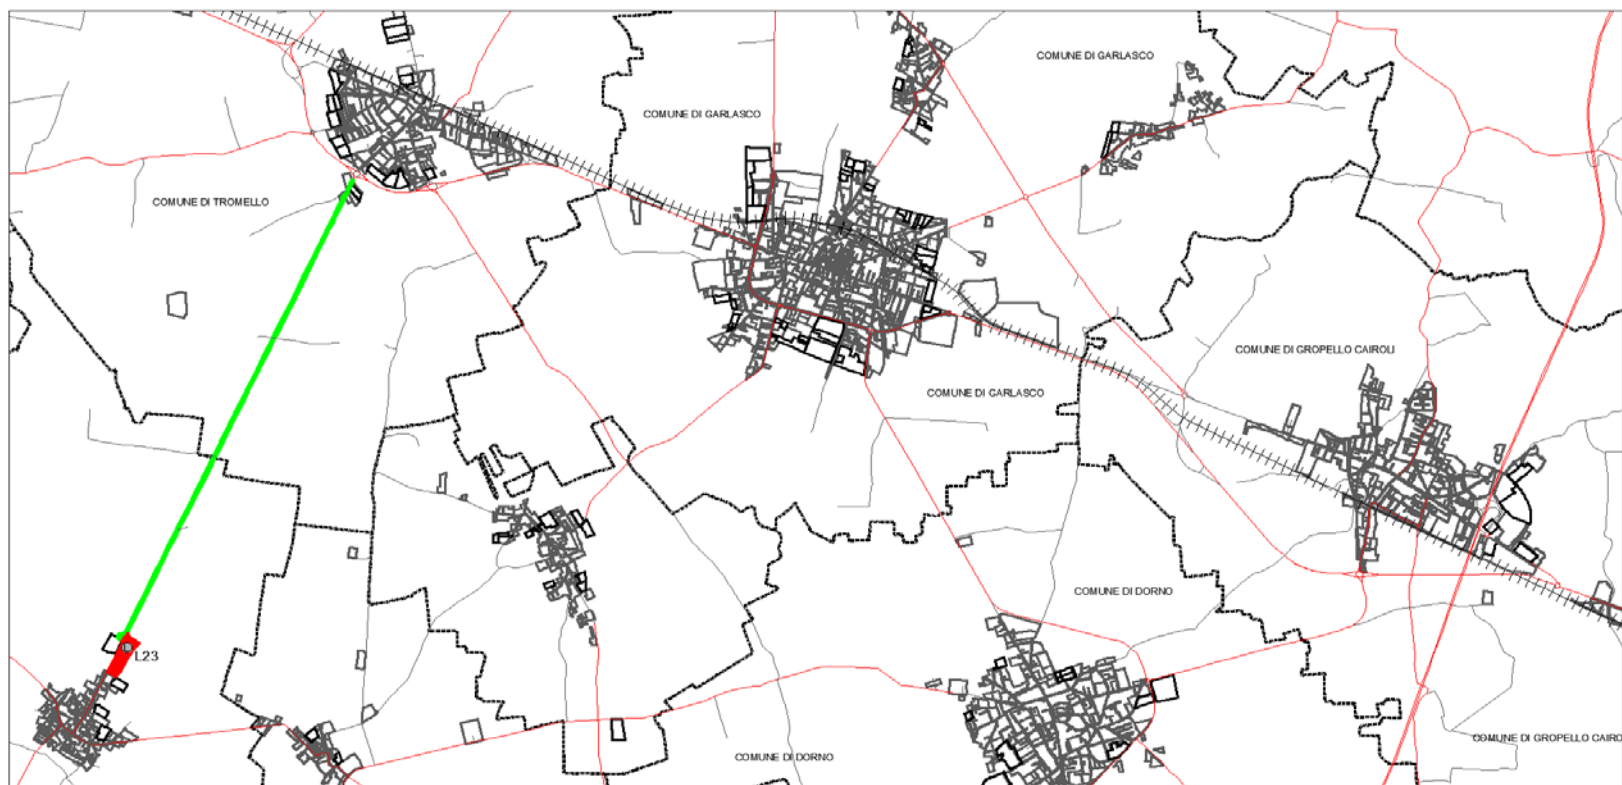
CRITICITA' STRADALI		
TRATTO 7: SP183 da SPEXSS596 a L23		NO	SI	NOTA
STATO DELLE INFRASTRUTTURE	1	AMPIEZZA SEDE STRADALE ADEGUATA	X	
	2	ANDAMENTO PLANIMETRICO REGOLARE		X
	3	SOTTOFONDO STRADALE ADEGUATO		X
	4	MANUFATTI STRADALI E ARMAMENTO		
		PONTI		X
		CAVALCAVIA	X	
		ROTATORIE		X
		ATTRAVERSAMENTI IDRAULICI		X
	5	BANCHINA		X
		SICUREZZA BANCHINA	X	
		CORSO D'ACQUA ADIACENTE		X
	6	PRESENZA MEZZERIA		X
	7	ATTRAVERSAMENTO CENTRI URBANI	X	
	8	TRAFFICO RILEVATO	NESSUNA STAZIONE DI RILEVAMENTO NEL TRATTO	
		LIVELLO DI CONGESTIONE DEL TRAFFICO NEL TRATTO CONSIDERATO	LCT2: MEDIO

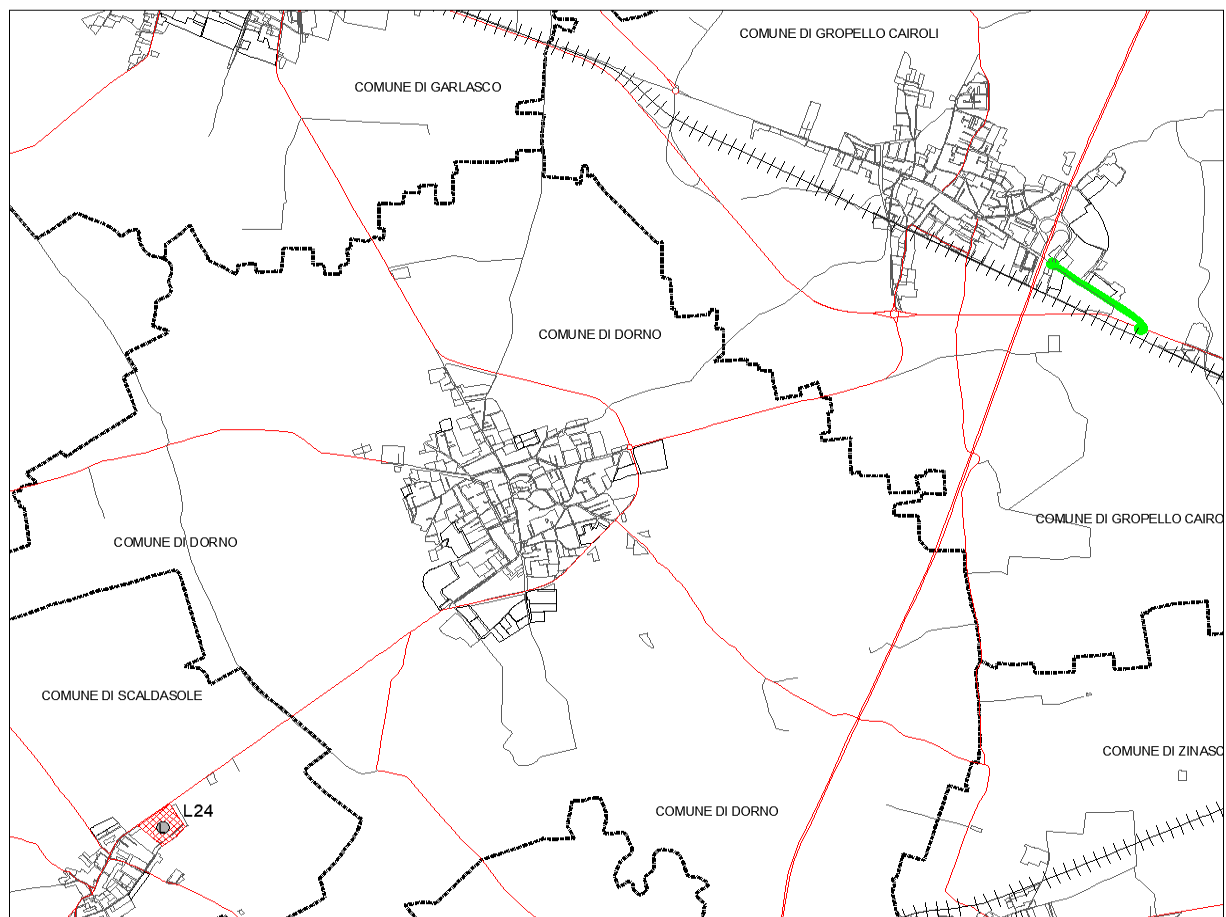
CRITICITA' STRADALI		
STATO DELLE INFRASTRUTTURE	TRATTO 1: SPEXSS596 da Casello A7 aSPEXSS596	NO	SI	NOTA
	1	AMPIEZZA SEDE STRADALE ADEGUATA	X	Alto flusso di traffico
	2	ANDAMENTO PLANIMETRICO REGOLARE	X	
	3	SOTTOFONDO STRADALE ADEGUATO	X	
	4	MANUFATTI STRADALI E ARMAMENTO		
		PONTI	X	
		CAVALCAVIA		
		ROTATORIE	X	Verifica stato rotatorie
		ATTRAVERSAMENTI IDRAULICI	X	
	5	BANCHINA	X	Su ambo i lati
		SICUREZZA BANCHINA	X	Manca Guard rail
		CORSO D'ACQUA ADIACENTE	X	
	6	PRESENZA MEZZERIA	X	
	7	ATTRAVERSAMENTO CENTRI URBANI	X	
	8	TRAFFICO RILEVATO	TGM: 13.211 % Mezzi pesanti 16,1%	
		LIVELLO DI CONGESTIONE DEL TRAFFICO NEL TRATTO CONSIDERATO	LCT1: ALTO

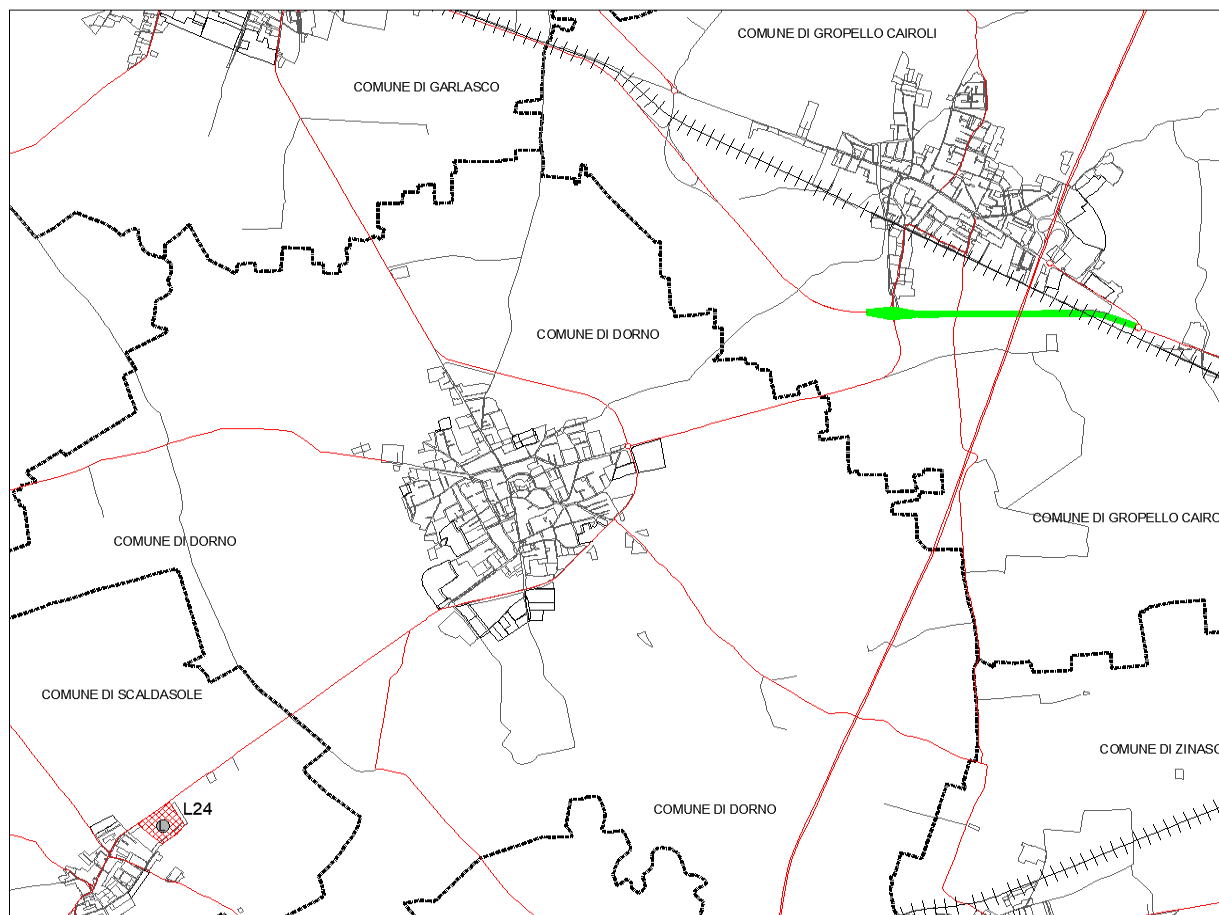
CRITICITA' STRADALI			
TRATTO 2: SPEXSS596 da SPEXSS596 aSP19		NO	SI	NOTA	
STATO DELLE INFRASTRUTTURE	1	AMPIEZZA SEDE STRADALE ADEGUATA		X	Alto flusso di traffico
	2	ANDAMENTO PLANIMETRICO REGOLARE		X	
	3	SOTTOFONDO STRADALE ADEGUATO		X	
	4	MANUFATTI STRADALI E ARMAMENTO			
		PONTI		X	
		CAVALCAVIA		X	
		ROTATORIE		X	Verifica stato rotatorie
		ATTRAVERSAMENTI IDRAULICI	X		
	5	BANCHINA		X	Su ambo i lati
		SICUREZZA BANCHINA		X	Guard rail a tratti
		CORSO D'ACQUA ADIACENTE		X	
	6	PRESENZA MEZZERIA		X	
	7	ATTRAVERSAMENTO CENTRI URBANI	X		
	8	TRAFFICO RILEVATO	TGM: 13.211 % Mezzi pesanti 16,1%		
		LIVELLO DI CONGESTIONE DEL TRAFFICO NEL TRATTO CONSIDERATO	LCT1: ALTO

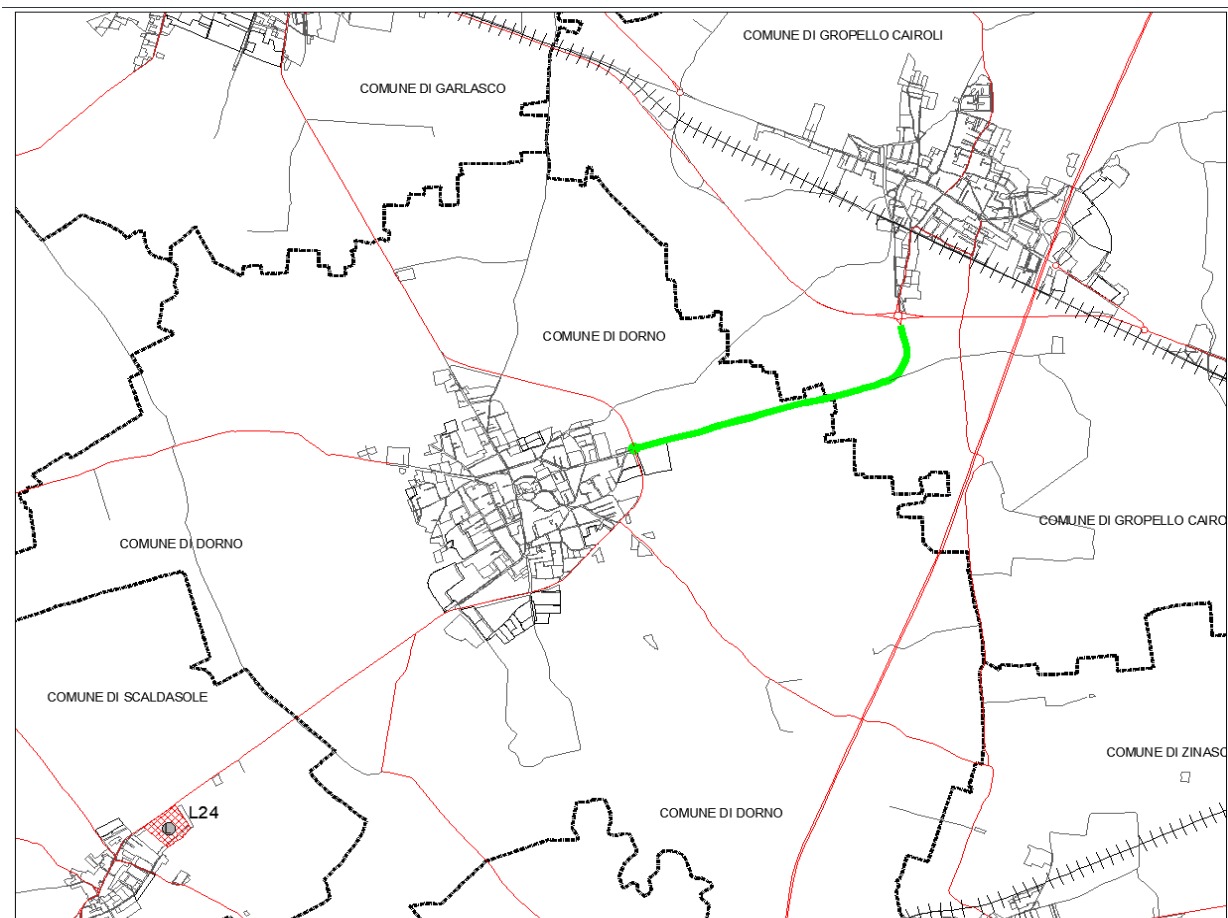
CRITICITA' STRADALI		
TRATTO 3: SP19 da SPEXSS596 aSP206		NO	SI	NOTA
STATO DELLE INFRASTRUTTURE	1	AMPIEZZA SEDE STRADALE ADEGUATA		X
	2	ANDAMENTO PLANIMETRICO REGOLARE		X
	3	SOTTOFONDO STRADALE ADEGUATO		X
	4	MANUFATTI STRADALI E ARMAMENTO		
		PONTI		X
		CAVALCAVIA	X	
		ROTATORIE		X
		ATTRAVERSAMENTI IDRAULICI		X
	5	BANCHINA		X
		SICUREZZA BANCHINA	X	
		CORSO D'ACQUA ADIACENTE		X
	6	PRESENZA MEZZERIA		X
	7	ATTRAVERSAMENTO CENTRI URBANI	X	
	8	TRAFFICO RILEVATO	NESSUNA STAZIONE DI RILEVAMENTO NEL TRATTO	
		LIVELLO DI CONGESTIONE DEL TRAFFICO NEL TRATTO CONSIDERATO	LCT2: MEDIO

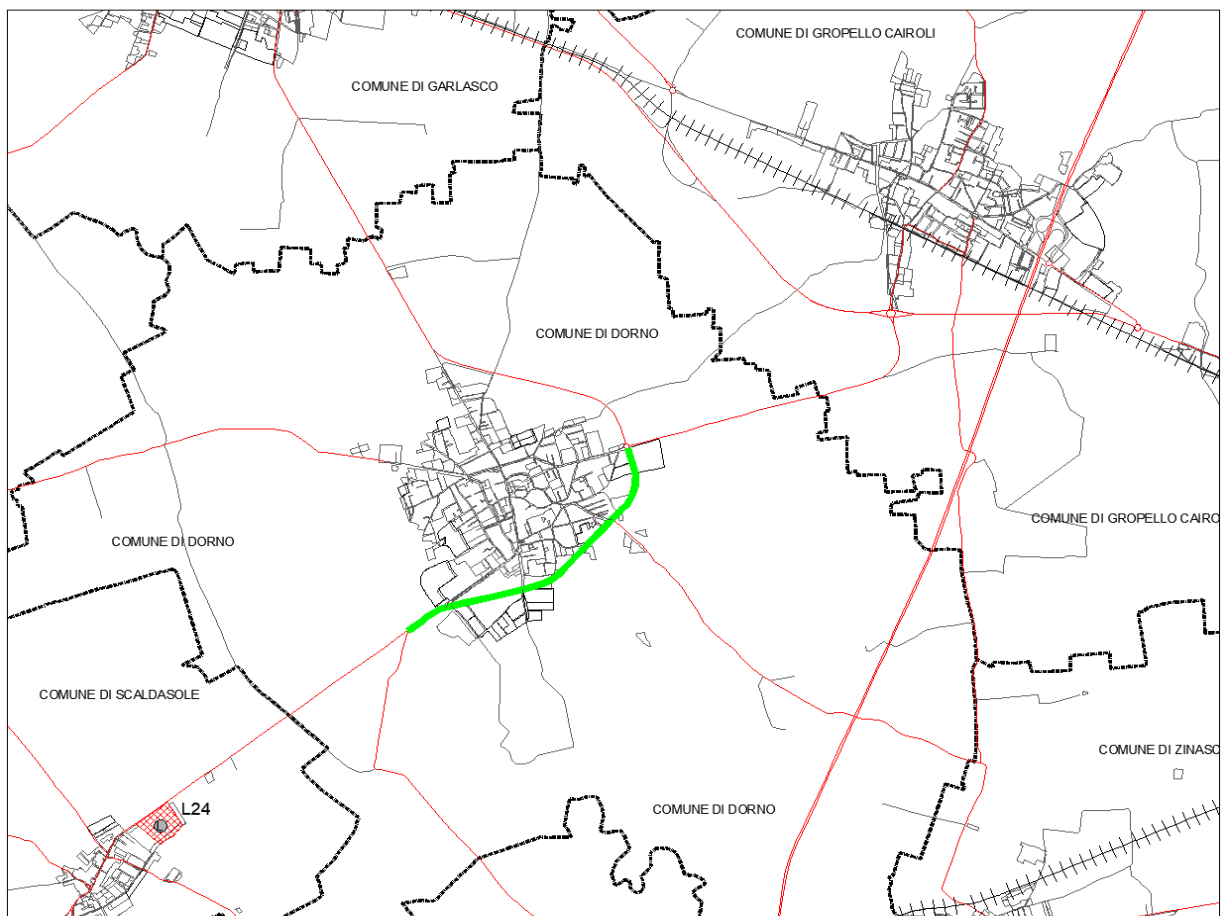
CRITICITA' STRADALI		
TRATTO 4: SP206 da SP19 a SP206 circ		NO	SI	NOTA
STATO DELLE INFRASTRUTTURE	1	AMPIEZZA SEDE STRADALE ADEGUATA	X	Ingressi a raso
	2	ANDAMENTO PLANIMETRICO REGOLARE	X	
	3	SOTTOFONDO STRADALE ADEGUATO	X	
	4	MANUFATTI STRADALI E ARMAMENTO		
		PONTI	X	
		CAVALCAVIA	X	
		ROTATORIE	X	Verifica stato rotatorie
		ATTRAVERSAMENTI IDRAULICI	X	
	5	BANCHINA	X	Su ambo i lati
		SICUREZZA BANCHINA	X	Guard rail mancante
		CORSO D'ACQUA ADIACENTE	X	
	6	PRESENZA MEZZERIA	X	
	7	ATTRAVERSAMENTO CENTRI URBANI	X	
	8	TRAFFICO RILEVATO	NESSUNA STAZIONE DI RILEVAMENTO NEL TRATTO	
		LIVELLO DI CONGESTIONE DEL TRAFFICO NEL TRATTO CONSIDERATO	LCT2: MEDIO

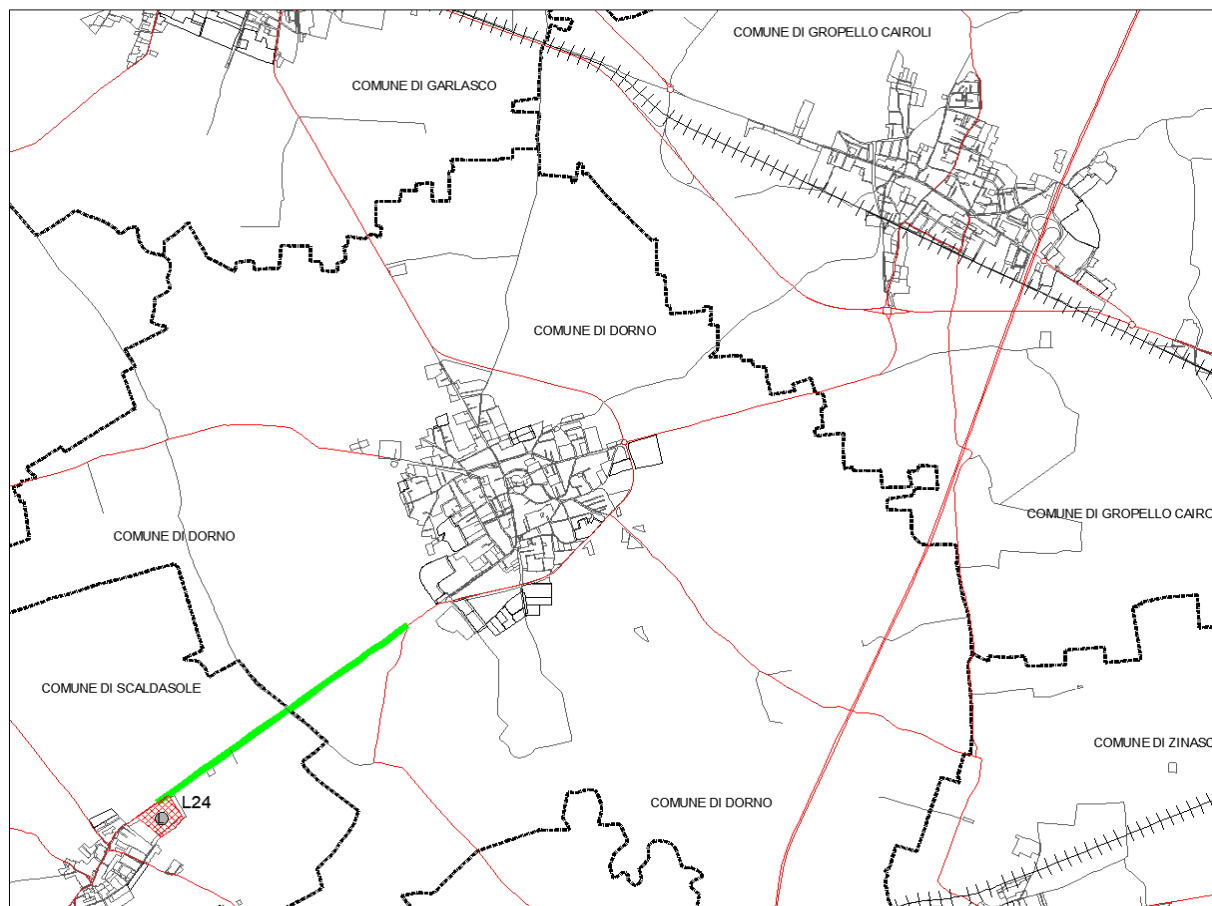
CRITICITA' STRADALI		
TRATTO 5: SP206 da SP206 circ a L24		NO	SI	NOTA
STATO DELLE INFRASTRUTTURE	1	AMPIEZZA SEDE STRADALE ADEGUATA	X	
	2	ANDAMENTO PLANIMETRICO REGOLARE		X
	3	SOTTOFONDO STRADALE ADEGUATO	X	
	4	MANUFATTI STRADALI E ARMAMENTO		
		PONTI		X
		CAVALCAVIA	X	
		ROTATORIE	X	
		ATTRAVERSAMENTI IDRAULICI		X
	5	BANCHINA		X
		SICUREZZA BANCHINA	X	Su ambo i lati Guard rail mancante
		CORSO D'ACQUA ADIACENTE		X
	6	PRESENZA MEZZERIA		X
	7	ATTRAVERSAMENTO CENTRI URBANI	X	
	8	TRAFFICO RILEVATO	NESSUNA STAZIONE DI RILEVAMENTO NEL TRATTO	
		LIVELLO DI CONGESTIONE DEL TRAFFICO NEL TRATTO CONSIDERATO	LCT2: MEDIO

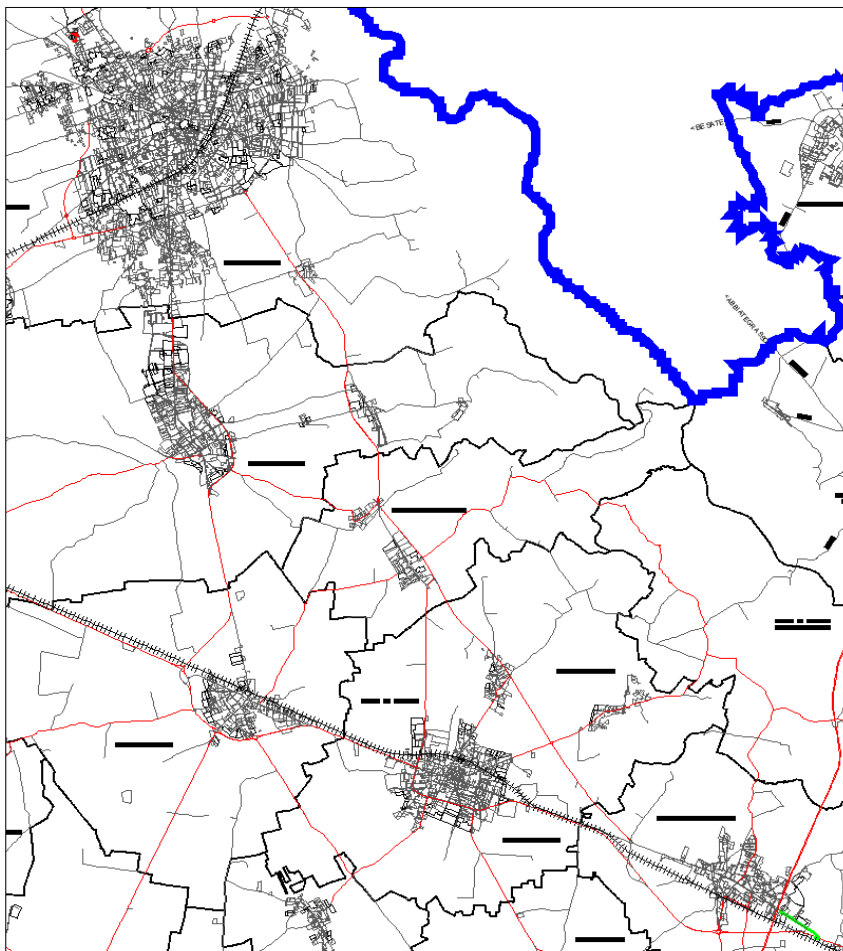
CRITICITA' STRADALI		
STATO DELLE INFRASTRUTTURE	TRATTO 1: SPEXSS596 da Casello A7 aSPEXSS596	NO	SI	NOTA
	1	AMPIEZZA SEDE STRADALE ADEGUATA	X	Alto flusso di traffico
	2	ANDAMENTO PLANIMETRICO REGOLARE	X	
	3	SOTTOFONDO STRADALE ADEGUATO	X	
	4	MANUFATTI STRADALI E ARMAMENTO		
		PONTI	X	
		CAVALCAVIA		
		ROTATORIE	X	Verifica stato rotatorie
		ATTRAVERSAMENTI IDRAULICI	X	
	5	BANCHINA	X	Su ambo i lati
		SICUREZZA BANCHINA	X	Manca Guard rail
		CORSO D'ACQUA ADIACENTE	X	
	6	PRESENZA MEZZERIA	X	
	7	ATTRAVERSAMENTO CENTRI URBANI	X	
	8	TRAFFICO RILEVATO	TGM: 13.211 % Mezzi pesanti 16,1%	
		LIVELLO DI CONGESTIONE DEL TRAFFICO NEL TRATTO CONSIDERATO	LCT1: ALTO

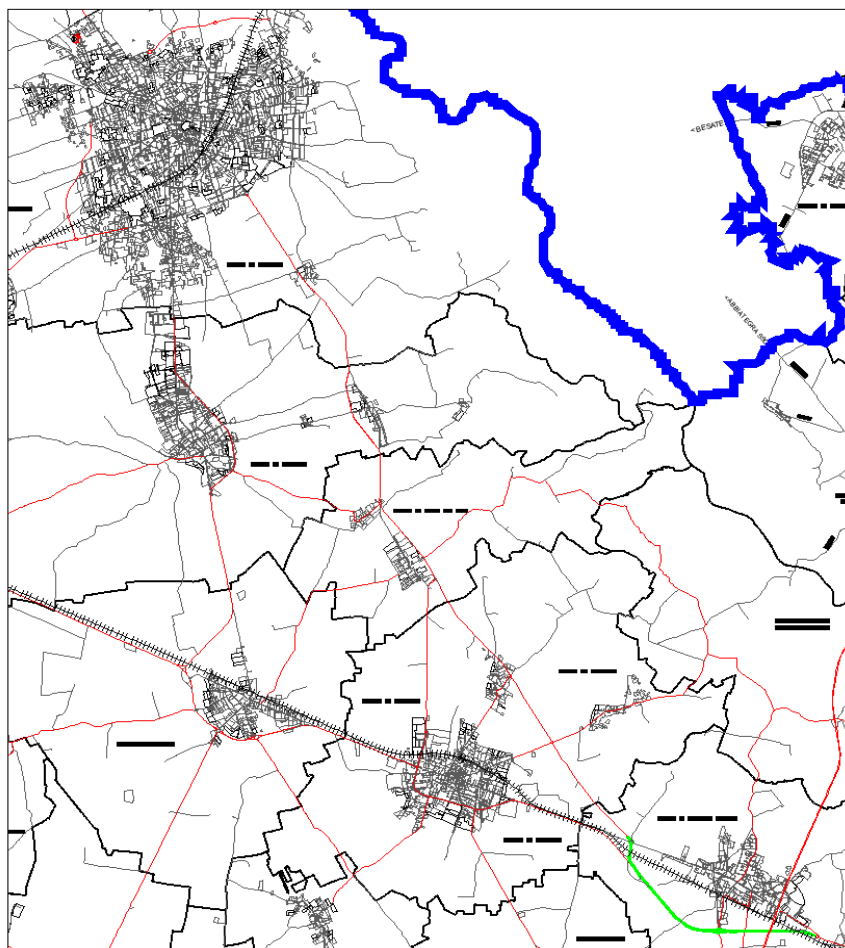
CRITICITA' STRADALI		
STATO DELLE INFRASTRUTTURE	TRATTO 2: SPEXSS596 da SPEXSS596 aSP19	NO	SI	NOTA
	1	AMPIEZZA SEDE STRADALE ADEGUATA	X	Alto flusso di traffico
	2	ANDAMENTO PLANIMETRICO REGOLARE	X	
	3	SOTTOFONDO STRADALE ADEGUATO	X	
	4	MANUFATTI STRADALI E ARMAMENTO		
		PONTI	X	
		CAVALCAVIA	X	
		ROTATORIE	X	Verifica stato rotatorie
		ATTRAVERSAMENTI IDRAULICI	X	
	5	BANCHINA	X	Su ambo i lati
		SICUREZZA BANCHINA	X	Guard rail a tratti
		CORSO D'ACQUA ADIACENTE	X	
	6	PRESENZA MEZZERIA	X	
	7	ATTRAVERSAMENTO CENTRI URBANI	X	
	8	TRAFFICO RILEVATO	TGM: 13.211 % Mezzi pesanti 16,1%	
		LIVELLO DI CONGESTIONE DEL TRAFFICO NEL TRATTO CONSIDERATO	LCT1: ALTO

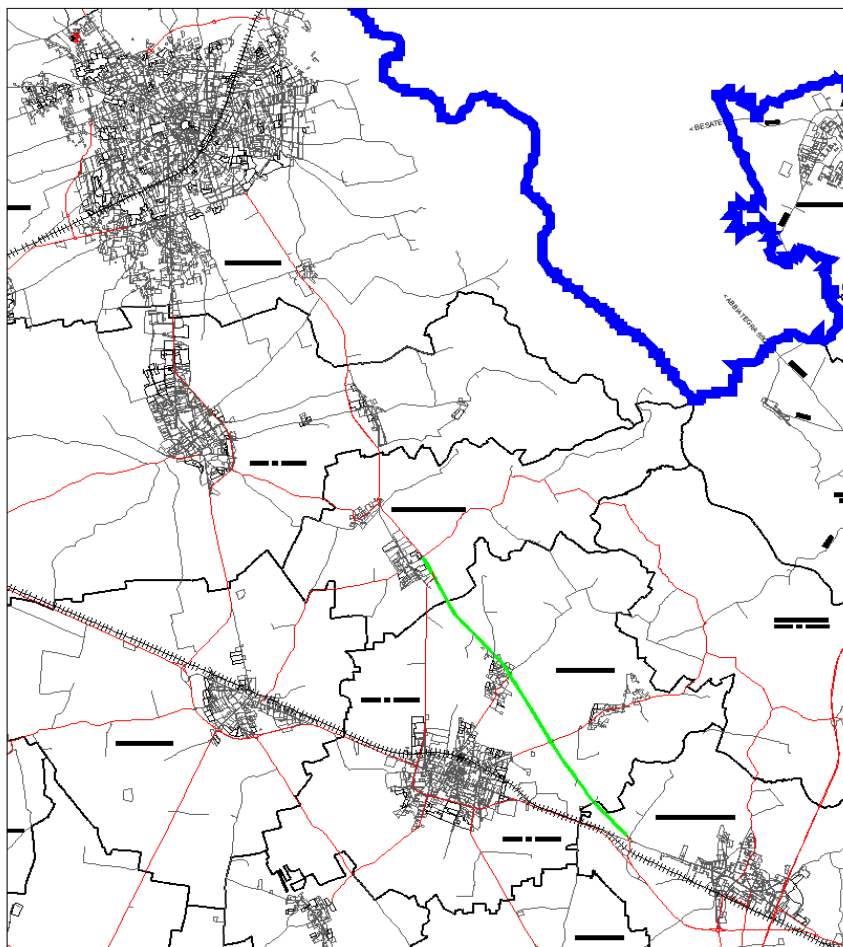
CRITICITA' STRADALI		
TRATTO 3: SP206 Dir1 da SPEXSS596 a SP3		NO	SI	NOTA
STATO DELLE INFRASTRUTTURE	1	AMPIEZZA SEDE STRADALE ADEGUATA	X	
	2	ANDAMENTO PLANIMETRICO REGOLARE		X
	3	SOTTOFONDO STRADALE ADEGUATO	X	
	4	MANUFATTI STRADALI E ARMAMENTO		
		PONTI		X
		CAVALCAVIA	X	
		ROTATORIE		X
		ATTRAVERSAMENTI IDRAULICI	X	
	5	BANCHINA		X
		SICUREZZA BANCHINA	X	
		CORSO D'ACQUA ADIACENTE		X
	6	PRESENZA MEZZERIA		X
	7	ATTRAVERSAMENTO CENTRI URBANI	X	
	8	TRAFFICO RILEVATO	NESSUNA STAZIONE DI RILEVAMENTO NEL TRATTO	
		LIVELLO DI CONGESTIONE DEL TRAFFICO NEL TRATTO CONSIDERATO	LCT2: MEDIO

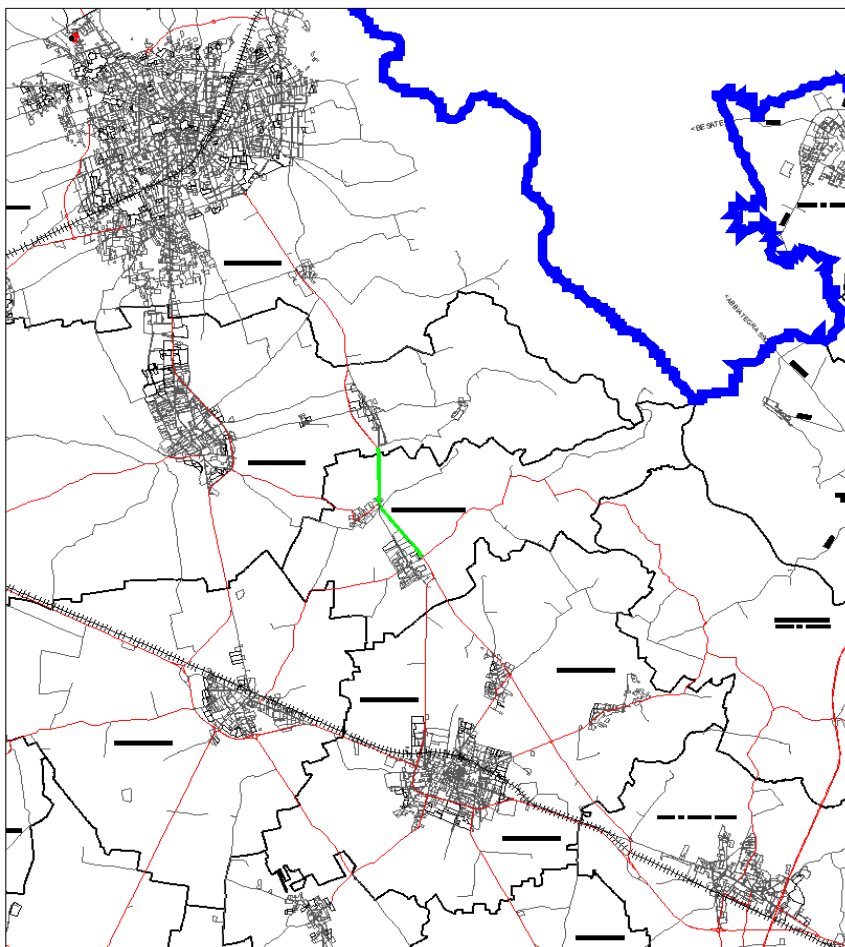
CRITICITA' STRADALI		
STATO DELLE INFRASTRUTTURE	TRATTO 4: SP206 da SP3 a SP206 Circ Belc I	NO	SI	NOTA
	1	AMPIEZZA SEDE STRADALE ADEGUATA	X	
	2	ANDAMENTO PLANIMETRICO REGOLARE		X
	3	SOTTOFONDO STRADALE ADEGUATO	X	
	4	MANUFATTI STRADALI E ARMAMENTO		
		PONTI	X	
		CAVALCAVIA	X	
		ROTATORIE		X
		ATTRAVERSAMENTI IDRAULICI	X	Verifica stato rotatorie
	5	BANCHINA		X
		SICUREZZA BANCHINA	X	Su ambo i lati
		CORSO D'ACQUA ADIACENTE	X	Guard rail mancante
	6	PRESENZA MEZZERIA		X
	7	ATTRAVERSAMENTO CENTRI URBANI	X	
	8	TRAFFICO RILEVATO	NESSUNA STAZIONE DI RILEVAMENTO NEL TRATTO	
		LIVELLO DI CONGESTIONE DEL TRAFFICO NEL TRATTO CONSIDERATO	LCT2: MEDIO

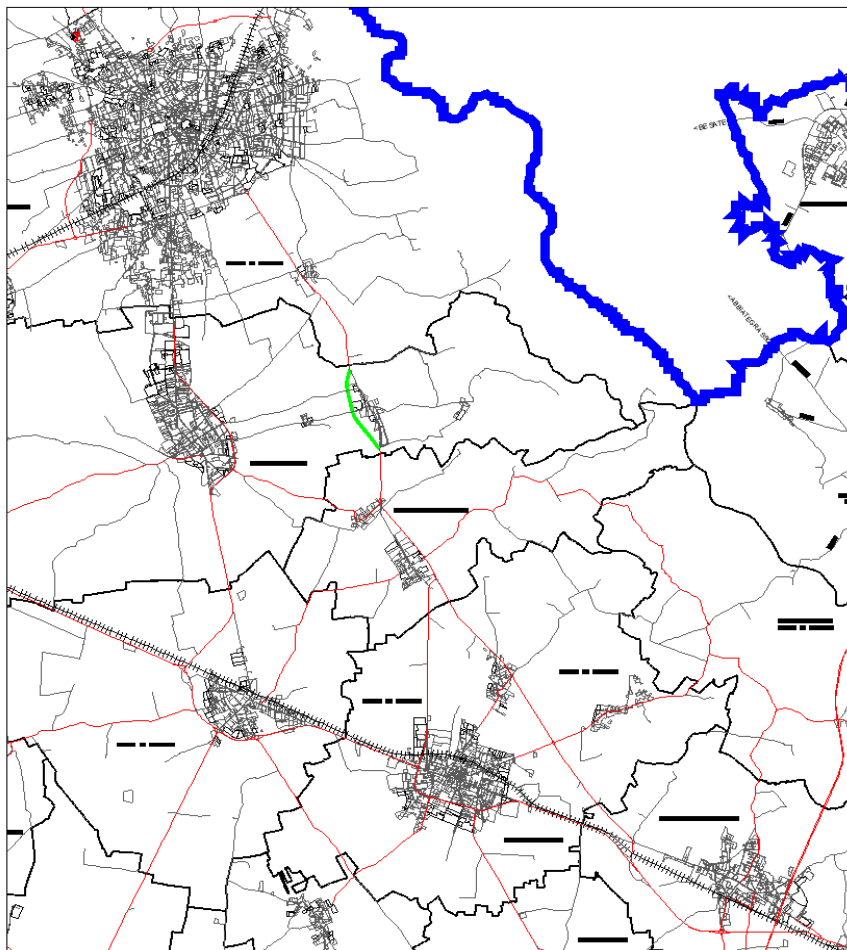
CRITICITA' STRADALI			
STATO DELLE INFRASTRUTTURE	TRATTO 5: SP206 da SP206 Circ Belc I a SP206 Circ Belc F		NO	SI	NOTA
	1	AMPIEZZA SEDE STRADALE ADEGUATA		X	
	2	ANDAMENTO PLANIMETRICO REGOLARE		X	
	3	SOTTOFONDO STRADALE ADEGUATO		X	
	4	MANUFATTI STRADALI E ARMAMENTO			
		PONTI	X		
		CAVALCAVIA	X		
		ROTATORIE		X	Verifica stato rotatorie
		ATTRAVERSAMENTI IDRAULICI	X		
	5	BANCHINA		X	Su ambo i lati
		SICUREZZA BANCHINA	X		Guard rail mancante
CORSO D'ACQUA ADIACENTE		X			
6	PRESENZA MEZZERIA		X		
7	ATTRAVERSAMENTO CENTRI URBANI	X			
8	TRAFFICO RILEVATO	NESSUNA STAZIONE DI RILEVAMENTO NEL TRATTO			
	LIVELLO DI CONGESTIONE DEL TRAFFICO NEL TRATTO CONSIDERATO	LCT2: MEDIO

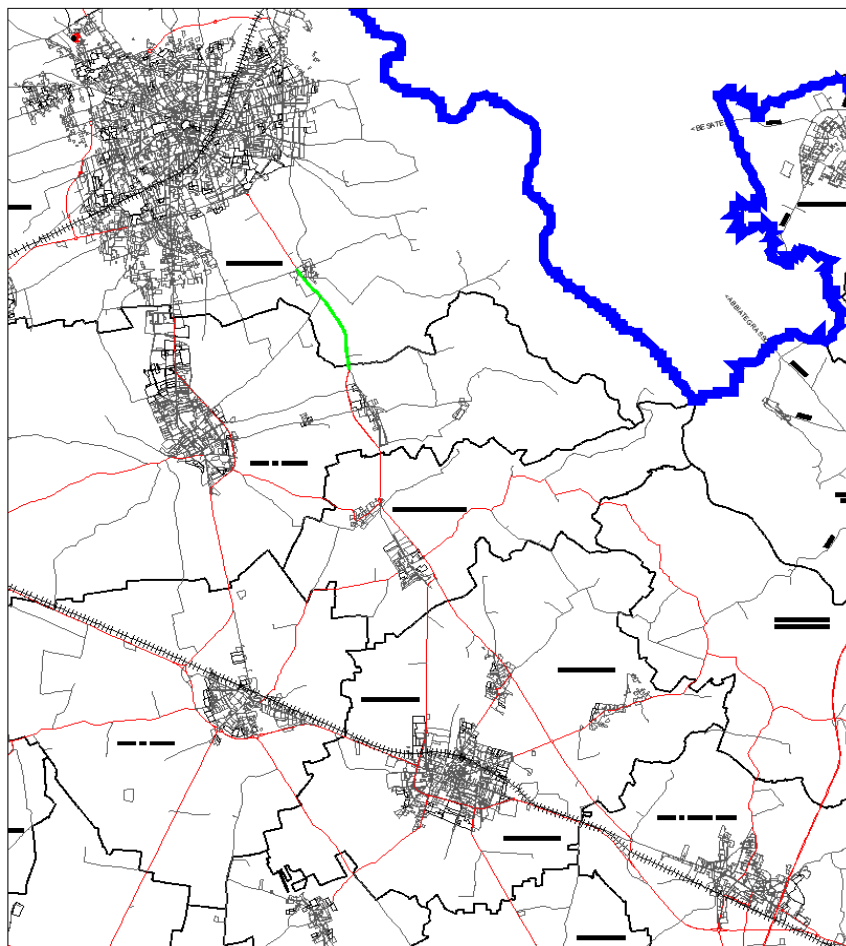
CRITICITA' STRADALI			
STATO DELLE INFRASTRUTTURE	TRATTO 6: SP206 da SP206 Circ Belc F a SP206 Sforz		NO	SI	NOTA
	1	AMPIEZZA SEDE STRADALE ADEGUATA	X		
	2	ANDAMENTO PLANIMETRICO REGOLARE		X	
	3	SOTTOFONDO STRADALE ADEGUATO	X		
	4	MANUFATTI STRADALI E ARMAMENTO			
		PONTI	X		
		CAVALCAVIA	X		
		ROTATORIE		X	Verifica stato rotatorie
		ATTRAVERSAMENTI IDRAULICI		X	
	5	BANCHINA		X	Su ambo i lati
		SICUREZZA BANCHINA	X		Guard rail a tratti
CORSO D'ACQUA ADIACENTE			X		
6	PRESENZA MEZZERIA		X		
7	ATTRAVERSAMENTO CENTRI URBANI		X	Attraversamento Sforzesca	
8	TRAFFICO RILEVATO	NESSUNA STAZIONE DI RILEVAMENTO NEL TRATTO			
	LIVELLO DI CONGESTIONE DEL TRAFFICO NEL TRATTO CONSIDERATO	LCT2: MEDIO
