## PROVINCIA DI PAVIA

### **PIANO TERRITORIALE DI COORDINAMENTO PROVINCIALE**

**VARIANTE DI PTCP IN ADEGUAMENTO ALLA LR N. 15/2024**

Oggetto: <b>AllegatoM: Individuazione della viabilità strategica alle attività di logistica, agli insediamenti produttivi di interesse sovracomunale e relative criticità.</b>	D.G.P. n. ... del .....
	Data: Settembre 2025
Elaborato: <b>M4 - Schede criticità stradali</b>	Scala: --

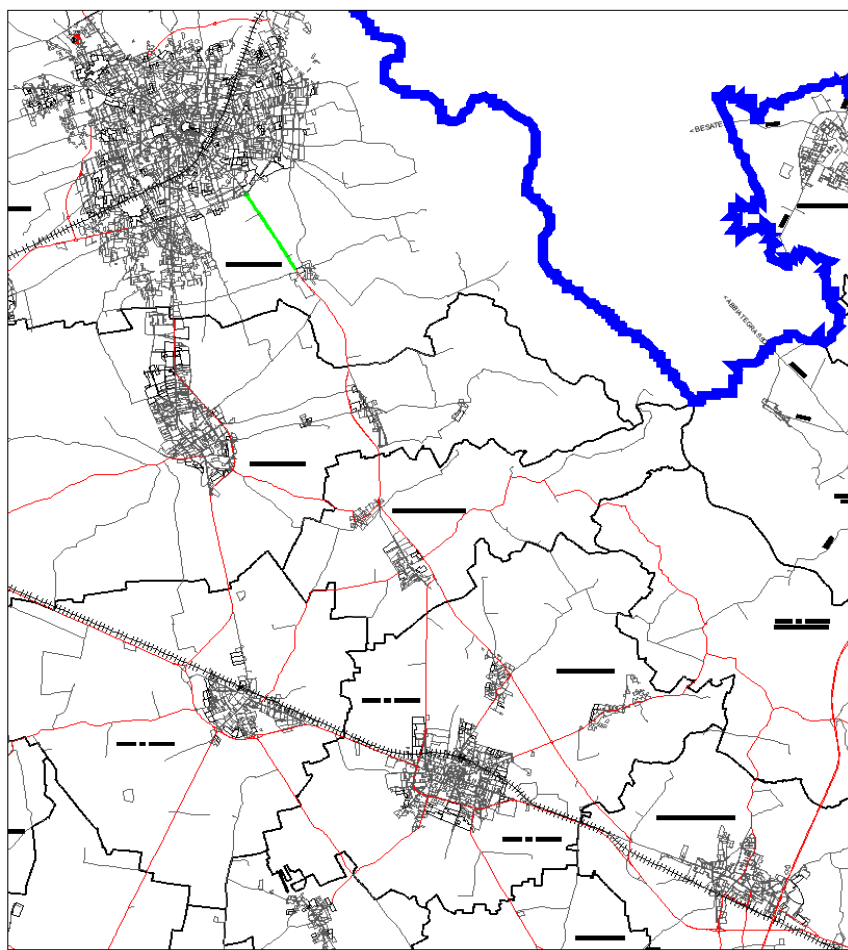
CRITICITA' STRADALI		
TRATTO 7: SP206 da SP206 Sforz a SPEXSS494		NO	SI	NOTA
STATO DELLE INFRASTRUTTURE	1	AMPIEZZA SEDE STRADALE ADEGUATA	X	
	2	ANDAMENTO PLANIMETRICO REGOLARE		X
	3	SOTTOFONDO STRADALE ADEGUATO		X
	4	MANUFATTI STRADALI E ARMAMENTO		
		PONTI	X	
		CAVALCAVIA	X	
		ROTATORIE		X
		ATTRAVERSAMENTI IDRAULICI	X	Verifica stato rotatorie
	5	BANCHINA		X
		SICUREZZA BANCHINA	X	
		CORSO D'ACQUA ADIACENTE		X
	6	PRESENZA MEZZERIA		X
	7	ATTRAVERSAMENTO CENTRI URBANI	X	
	8	TRAFFICO RILEVATO	NESSUNA STAZIONE DI RILEVAMENTO NEL TRATTO	
		LIVELLO DI CONGESTIONE DEL TRAFFICO NEL TRATTO CONSIDERATO	LCT2: MEDIO

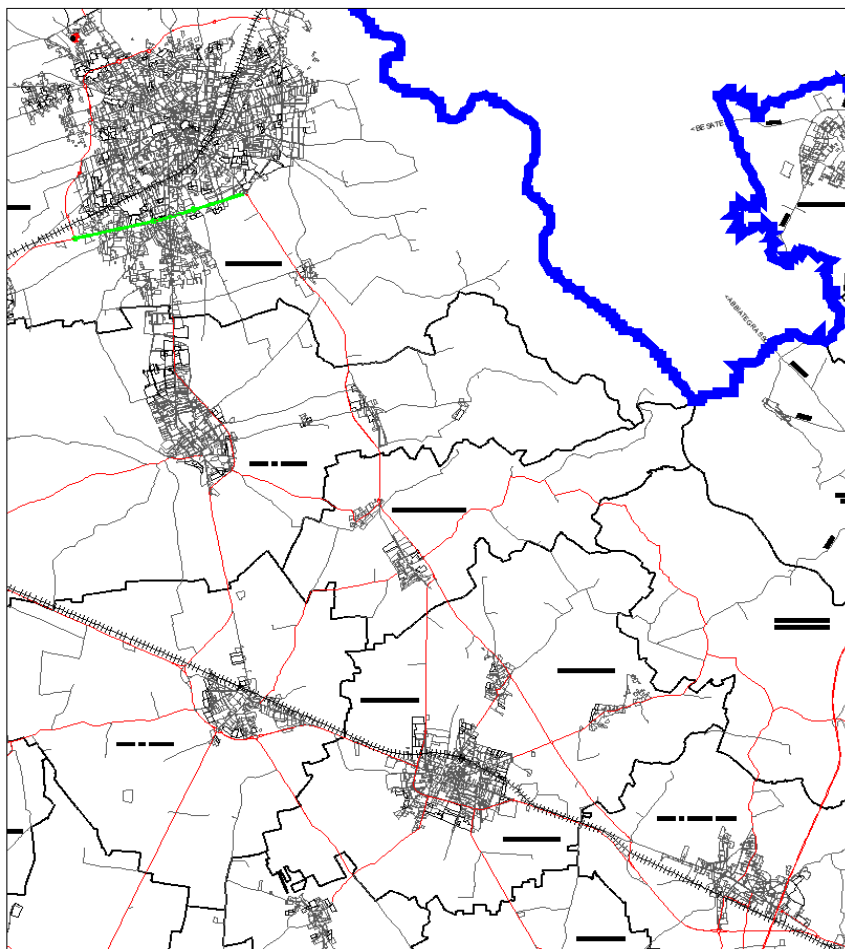
CRITICITA' STRADALI		
		NO	SI	NOTA
STATO DELLE INFRASTRUTTURE	TRATTO 8: SPEXSS494 da SP206 Sforz a SP206 Novara			
	1	AMPIEZZA SEDE STRADALE ADEGUATA	X	Alto flusso di traffico
	2	ANDAMENTO PLANIMETRICO REGOLARE	X	
	3	SOTTOFONDO STRADALE ADEGUATO	X	
	4	MANUFATTI STRADALI E ARMAMENTO		
		PONTI	X	
		CAVALCAVIA	X	
		ROTATORIE	X	Verifica stato rotatorie
		ATTRAVERSAMENTI IDRAULICI	X	
	5	BANCHINA	X	Su ambo i lati
		SICUREZZA BANCHINA	X	Guard rail a tratti
		CORSO D'ACQUA ADIACENTE	X	
	6	PRESENZA MEZZERIA	X	
	7	ATTRAVERSAMENTO CENTRI URBANI	X	Attraversamento Vigevano
	8	TRAFFICO RILEVATO	NESSUNA STAZIONE DI RILEVAMENTO NEL TRATTO	
		LIVELLO DI CONGESTIONE DEL TRAFFICO NEL TRATTO CONSIDERATO	LCT1: ALTO

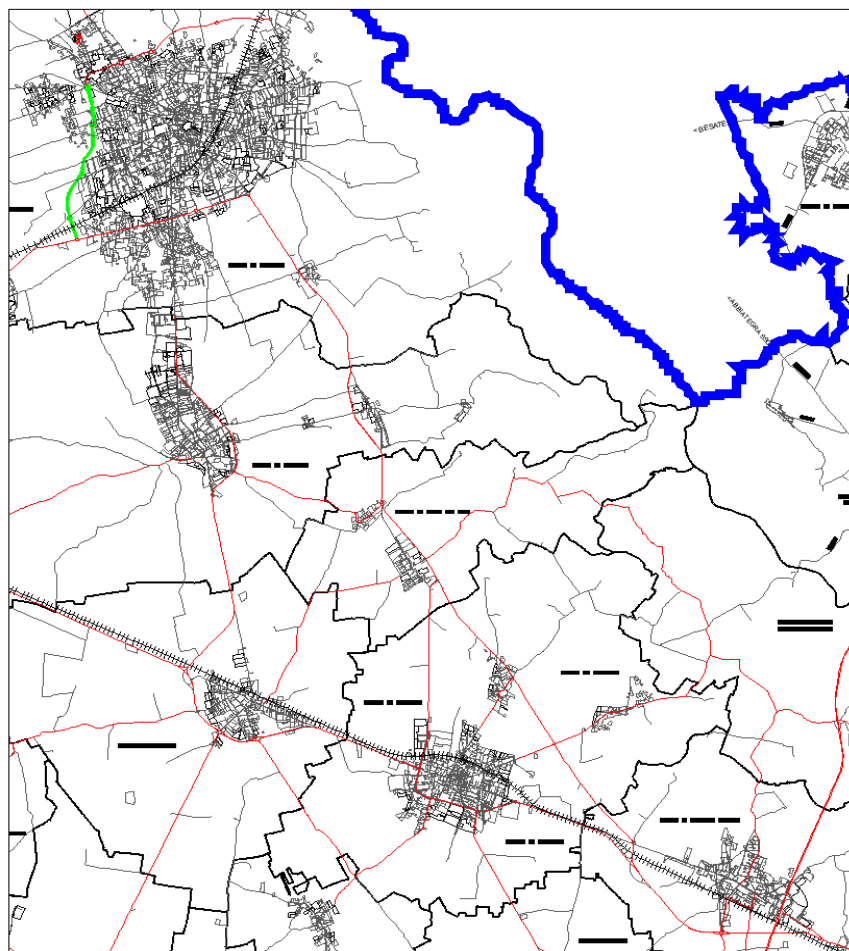
CRITICITA' STRADALI		
TRATTO 9: SP206 Novara da SPEXSS494 a SP192 Dir		NO	SI	NOTA
STATO DELLE INFRASTRUTTURE	1	AMPIEZZA SEDE STRADALE ADEGUATA	X	Alto flusso di traffico
	2	ANDAMENTO PLANIMETRICO REGOLARE	X	
	3	SOTTOFONDO STRADALE ADEGUATO	X	
	4	MANUFATTI STRADALI E ARMAMENTO		
		PONTI	X	
		CAVALCAVIA	X	
		ROTATORIE	X	Verifica stato rotatorie
		ATTRAVERSAMENTI IDRAULICI	X	
	5	BANCHINA	X	Su ambo i lati
		SICUREZZA BANCHINA	X	Guard rail a tratti
		CORSO D'ACQUA ADIACENTE	X	
	6	PRESENZA MEZZERIA	X	
	7	ATTRAVERSAMENTO CENTRI URBANI	X	Attraversamento Vigevano
	8	TRAFFICO RILEVATO	NESSUNA STAZIONE DI RILEVAMENTO NEL TRATTO	
		LIVELLO DI CONGESTIONE DEL TRAFFICO NEL TRATTO CONSIDERATO	LCT1: ALTO

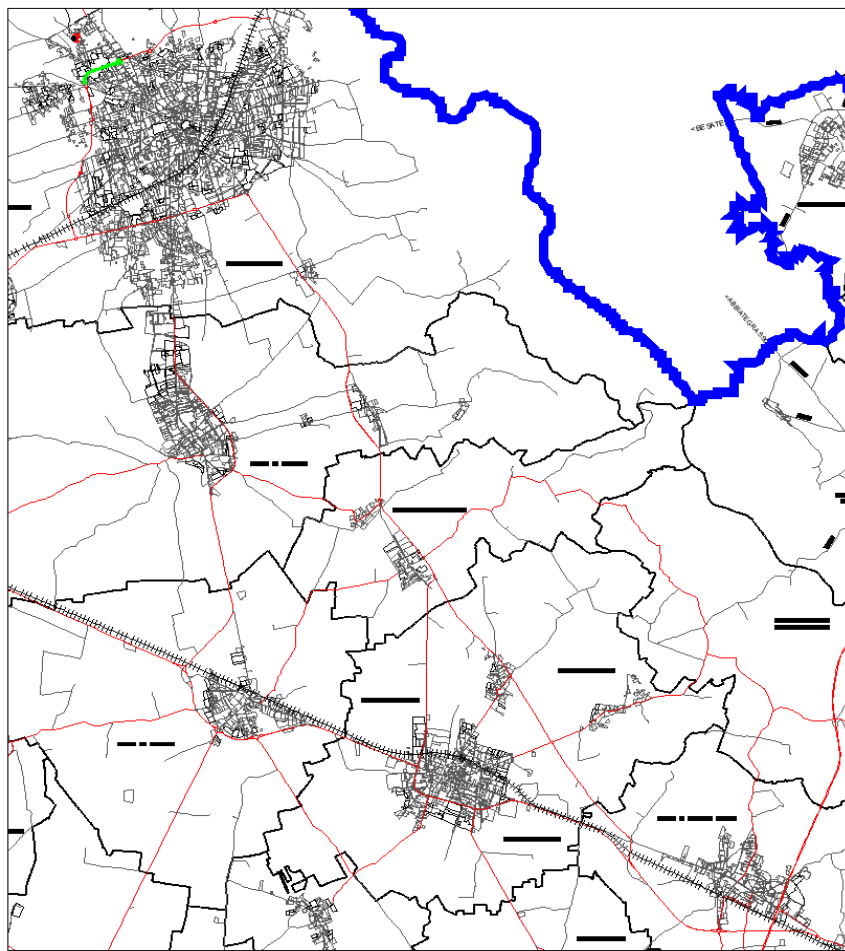
CRITICITA' STRADALI			
TRATTO 10: SP206 Novara da SP192 Dir a SP206		NO	SI	NOTA	
STATO DELLE INFRASTRUTTURE	1	AMPIEZZA SEDE STRADALE ADEGUATA		X	Alto flusso di traffico
	2	ANDAMENTO PLANIMETRICO REGOLARE		X	
	3	SOTTOFONDO STRADALE ADEGUATO		X	
	4	MANUFATTI STRADALI E ARMAMENTO			
		PONTI	X		
		CAVALCAVIA	X		
		ROTATORIE		X	Verifica stato rotatorie
		ATTRAVERSAMENTI IDRAULICI	X		
	5	BANCHINA		X	Su ambo i lati
		SICUREZZA BANCHINA	X		Guard rail a tratti
		CORSO D'ACQUA ADIACENTE	X		
	6	PRESENZA MEZZERIA		X	
	7	ATTRAVERSAMENTO CENTRI URBANI		X	Attraversamento Vigevano
	8	TRAFFICO RILEVATO	NESSUNA STAZIONE DI RILEVAMENTO NEL TRATTO		
		LIVELLO DI CONGESTIONE DEL TRAFFICO NEL TRATTO CONSIDERATO	LCT1: ALTO

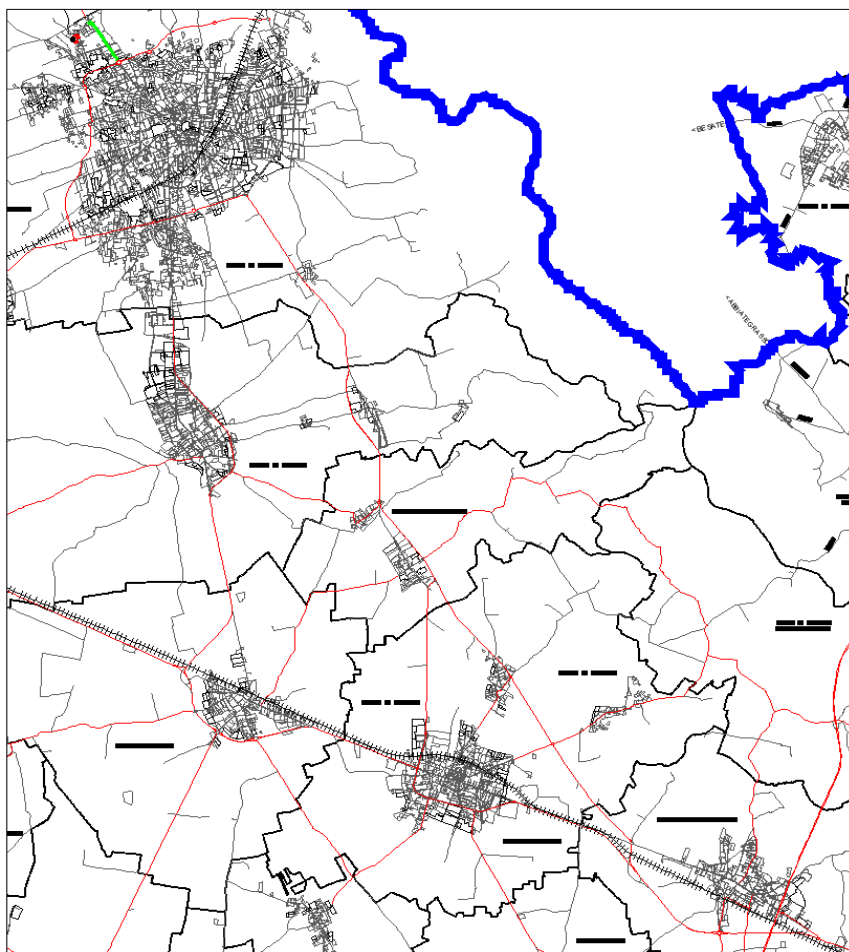
CRITICITA' STRADALI		
TRATTO 11: SP206 Novara da SP206 a L25		NO	SI	NOTA
STATO DELLE INFRASTRUTTURE	1	AMPIEZZA SEDE STRADALE ADEGUATA	X	Alto flusso di traffico
	2	ANDAMENTO PLANIMETRICO REGOLARE	X	
	3	SOTTOFONDO STRADALE ADEGUATO	X	
	4	MANUFATTI STRADALI E ARMAMENTO		
		PONTI	X	
		CAVALCAVIA	X	
		ROTATORIE	X	Verifica stato rotatorie
		ATTRAVERSAMENTI IDRAULICI	X	
	5	BANCHINA	X	Su ambo i lati
		SICUREZZA BANCHINA	X	
		CORSO D'ACQUA ADIACENTE	X	
	6	PRESENZA MEZZERIA	X	
	7	ATTRAVERSAMENTO CENTRI URBANI	X	Attraversamento Vigevano
	8	TRAFFICO RILEVATO	NESSUNA STAZIONE DI RILEVAMENTO NEL TRATTO	
		LIVELLO DI CONGESTIONE DEL TRAFFICO NEL TRATTO CONSIDERATO	LCT1: ALTO
