Oggetto: Stato delle conoscenze delle cave poste a meridione dello stabilimento per laterizi Sant'Antonio (Comune di Cervesina – PV).

Le presenti note descrivono lo stato delle conoscenze relative alla cava di argilla coltivata dalle società Italia Risorse S.r.l. e Ecolombardia 18 S.r.l. su progetti a firma della Dott. Geol. D. Barbano e dell'Ing. G. Barbero (1995) e della Dott. D. Barbano (1999) in località Cascina Pragassi – Comune di Cervesina (PV).

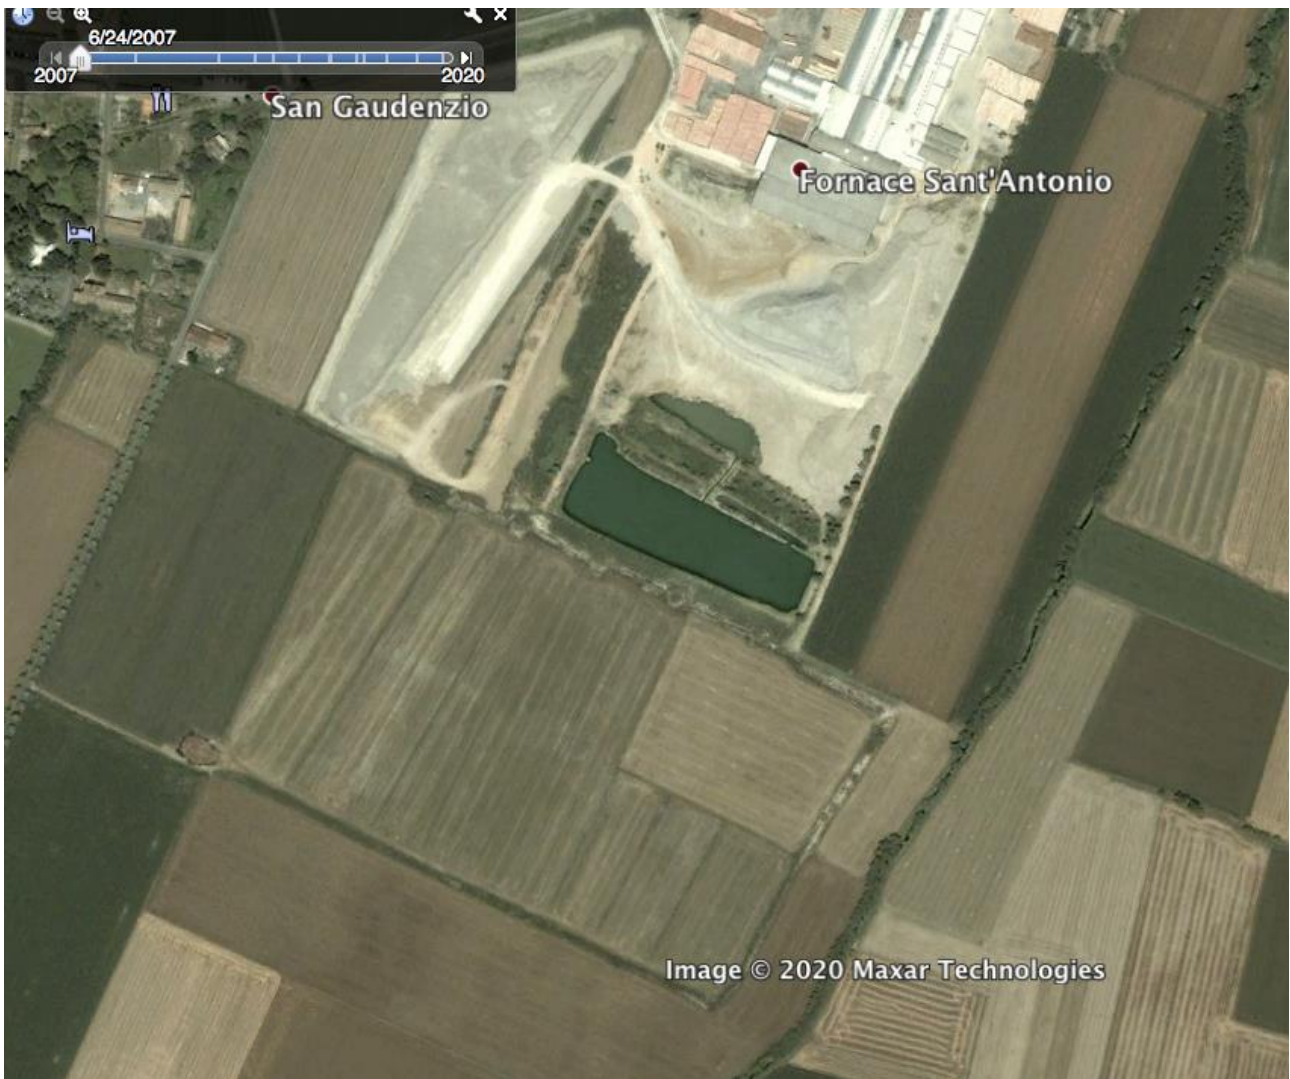
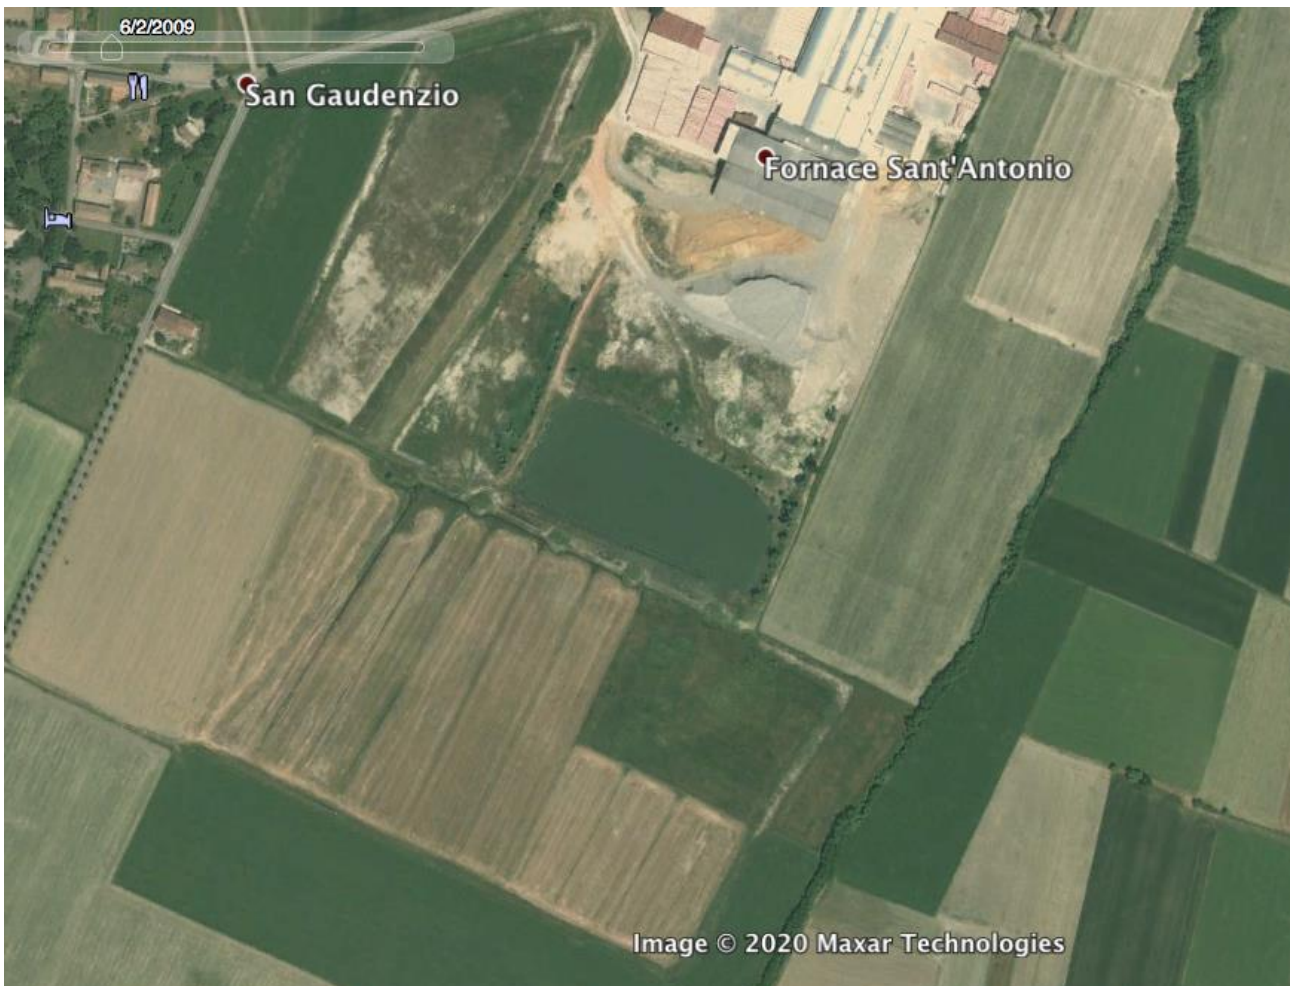
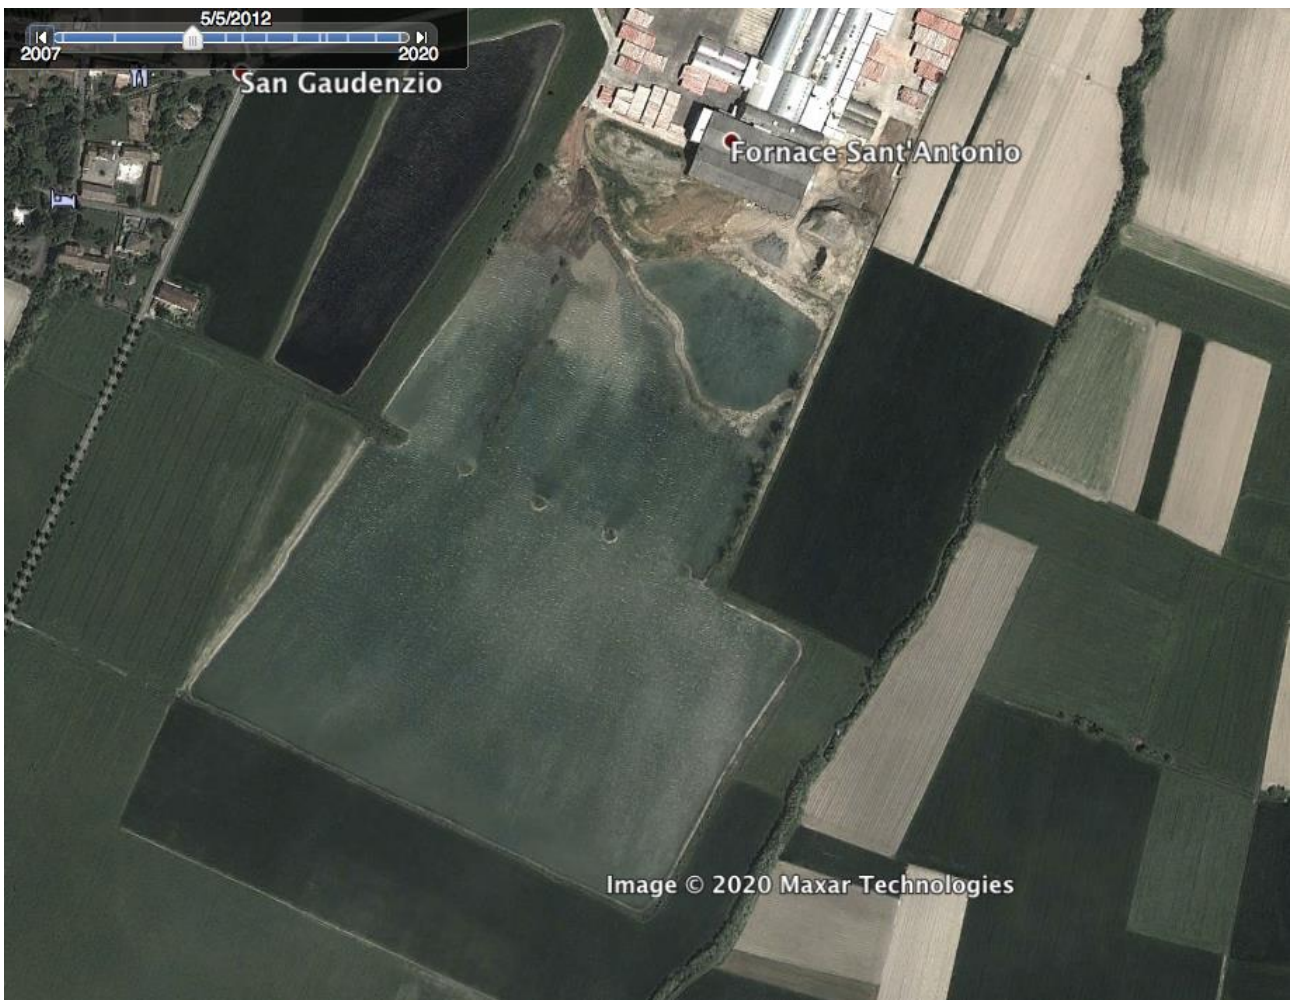
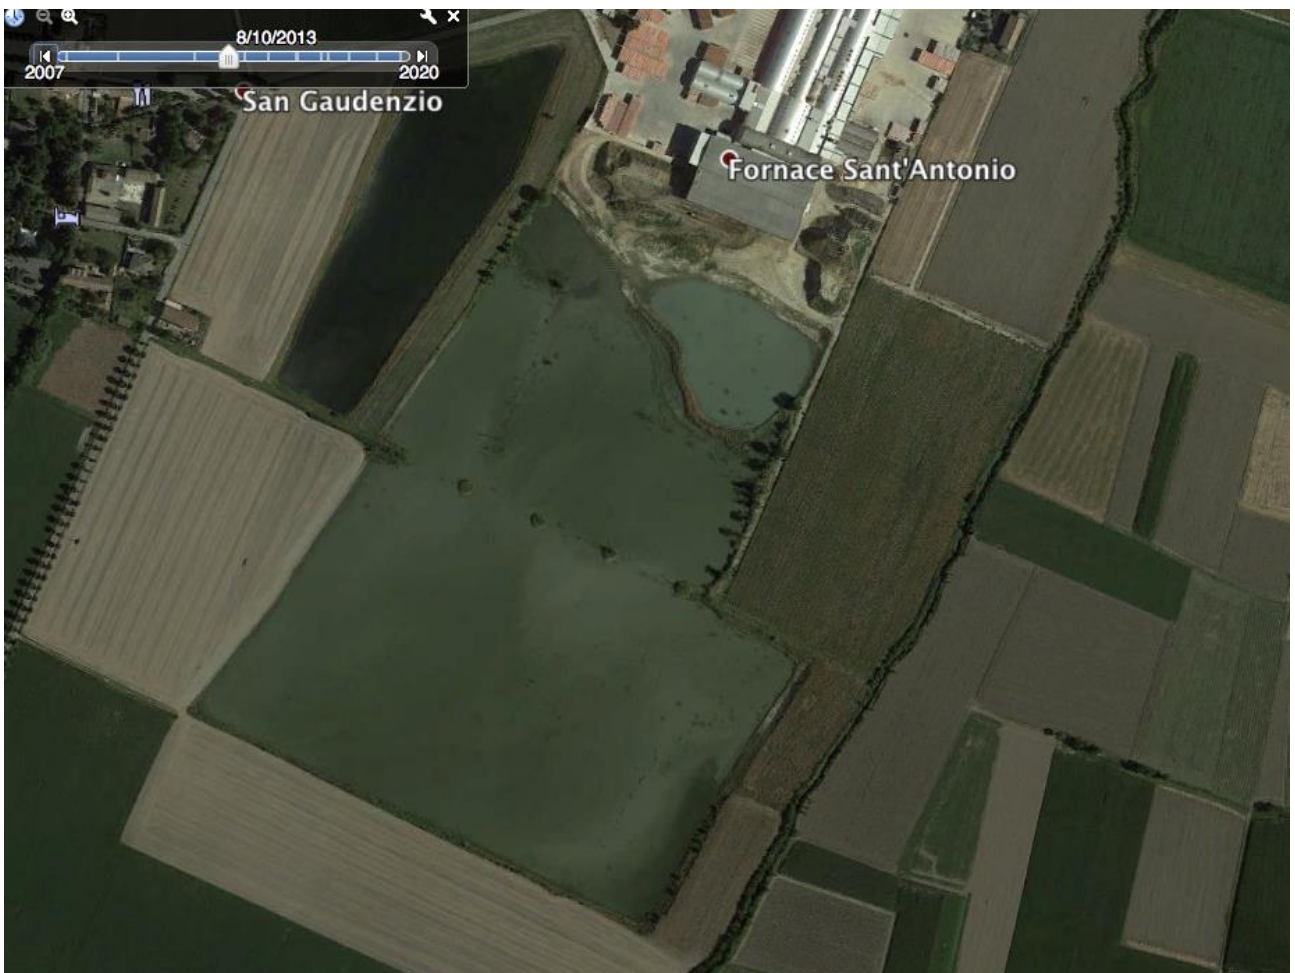
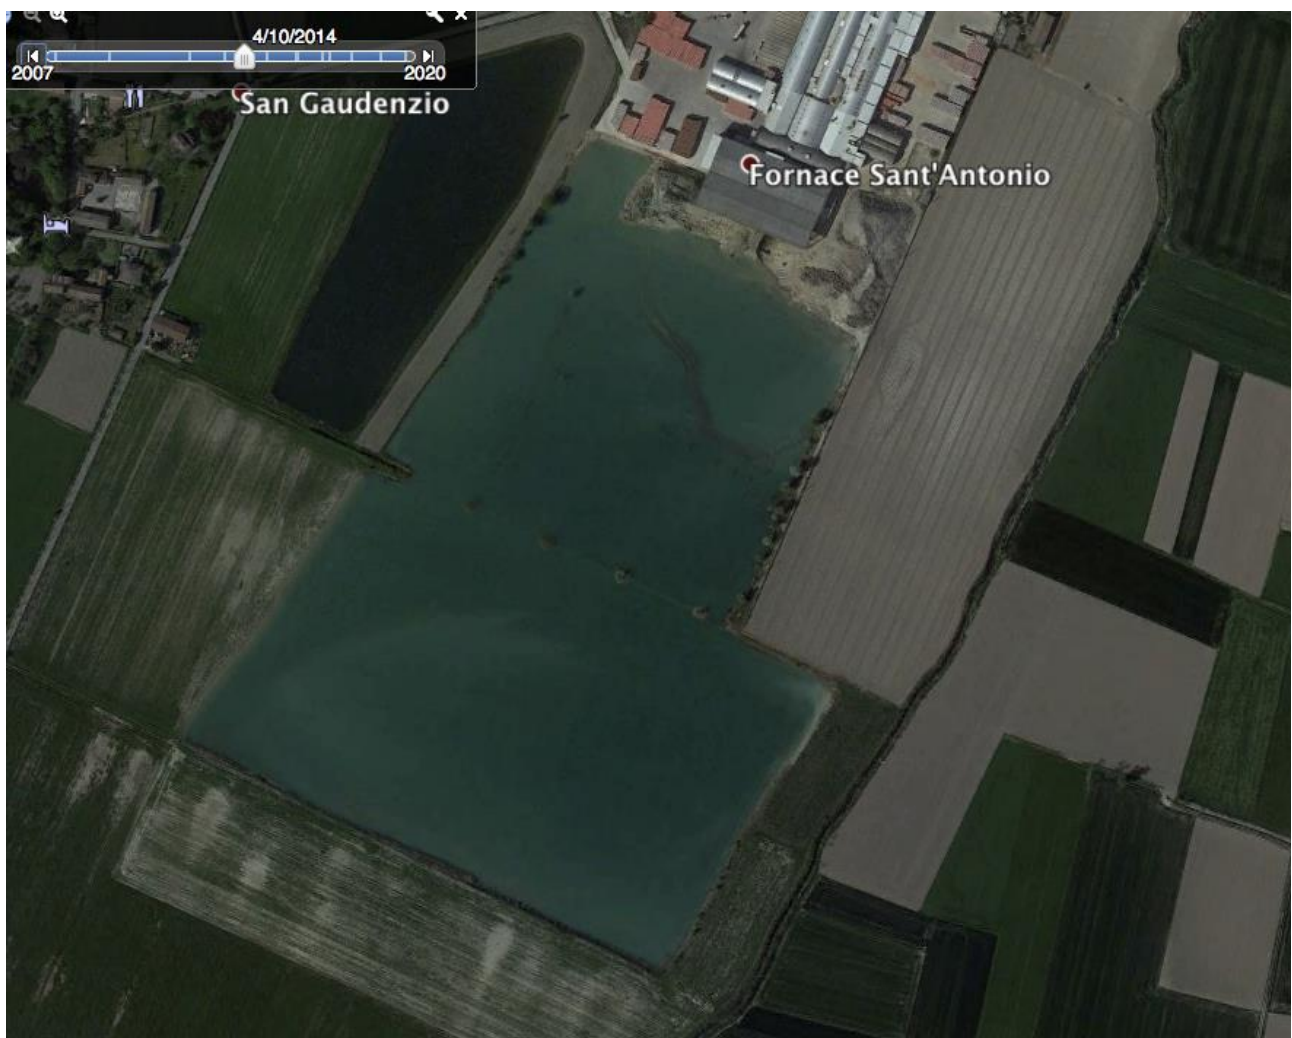
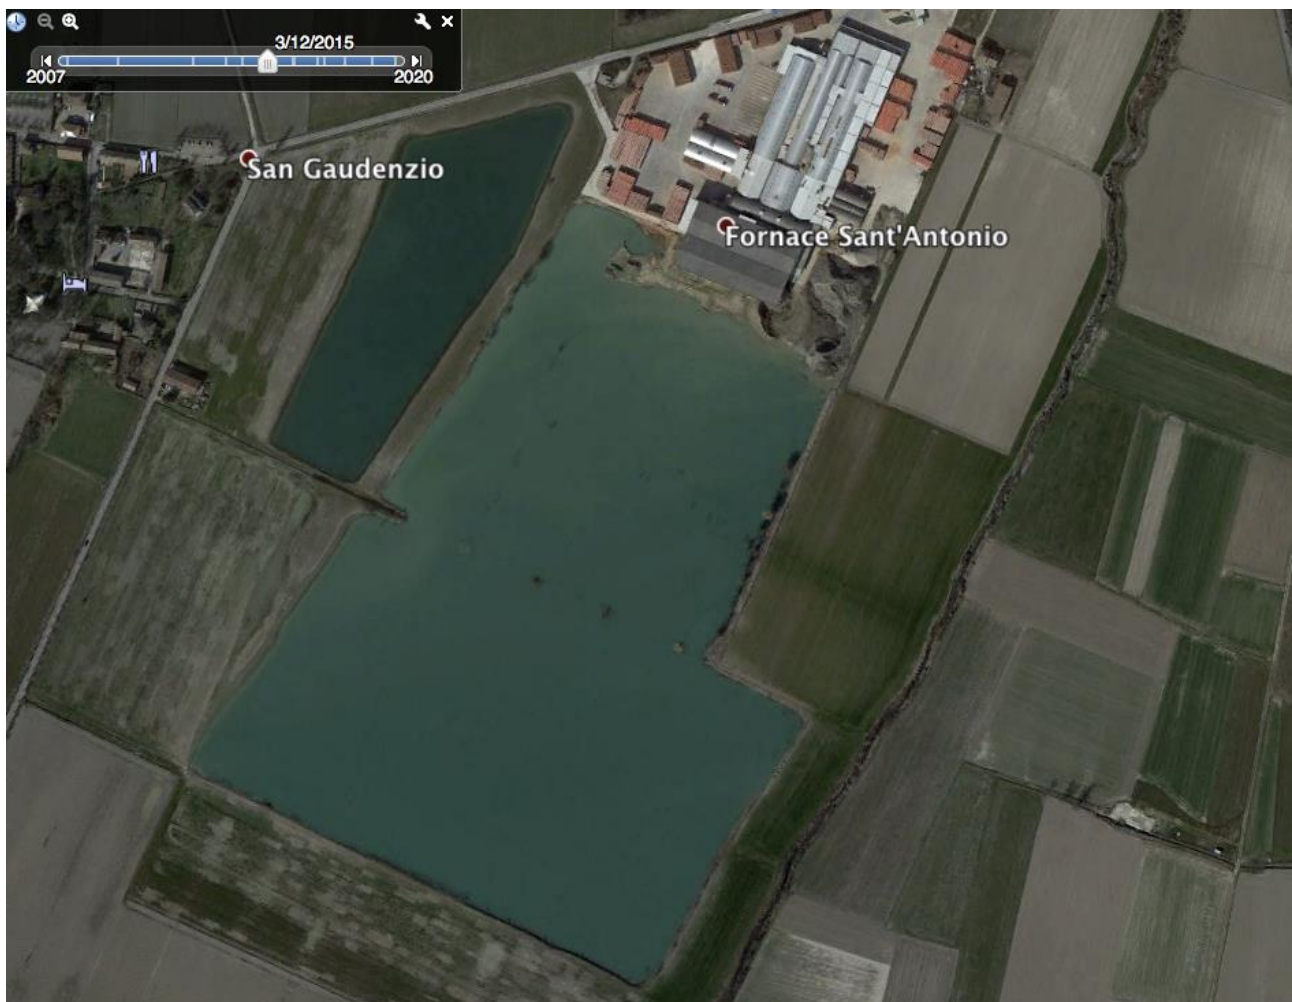
Si allega, infine, una documentazione fotografica ricavata da Google Earth, facilmente consultabile.

Ciò che si riscontra è il cambiamento delle condizioni di emersione/sommersione delle varie aree, ove risulta alquanto evidente un ritombamento nel settore più prossimo allo stabilimento e il permanere al 2019 di una vasca ancora colma d’acqua.

Si presume che la zona con acqua sia quella in cui è stata intercettata la falda freatica.
