PROVINCIA DI PAVIA

PIANO TERRITORIALE DI COORDINAMENTO PROVINCIALE

VARIANTE DI PTCP IN ADEGUAMENTO ALLA LR N. 15/2024

Oggetto: AllegatoM: Individuazione della viabilità strategica alle attività di logistica, agli insediamenti produttivi di interesse sovracomunale e relative criticità.	D.G.P. n. ... del
	Data: Gennaio 2026
Elaborato: M4 - Schede criticità stradali	Scala: --

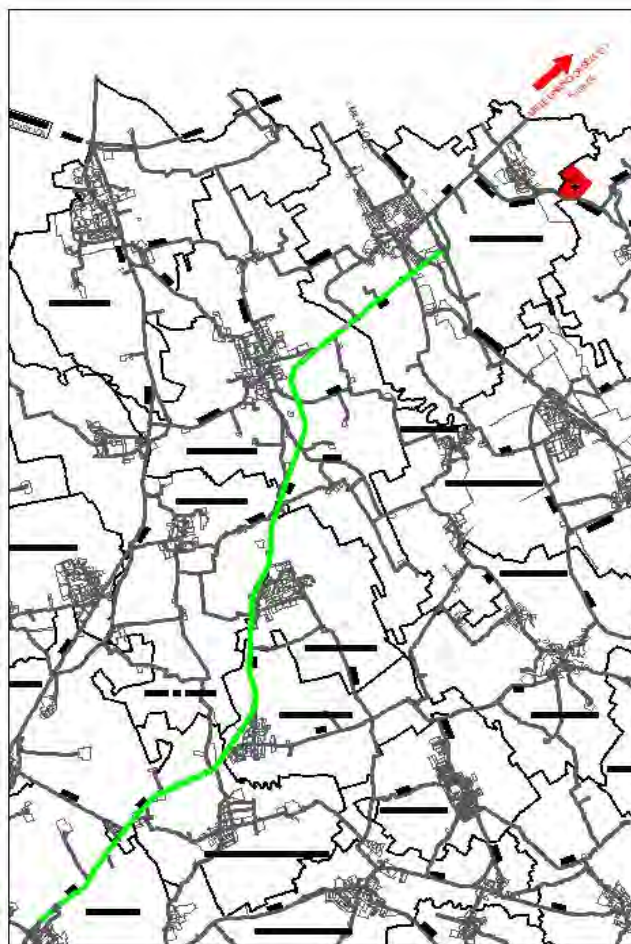
DA	A	Larghezza media sezione [m]	Tipologia <i>(ai sensi art. 2 D.Lgs 285/92)</i>
LOGISTICA L01	SP2 - TRATTO 1	ANASEXSP69V1	SPEXSS412	7,00	C2

CRITICITA' STRADALI			
		NO	SI	NOTA	
STATO DELLE INFRASTRUTTURE	TRATTO 1: SP2 da ANASEXSP69V1 a SPEXSS412				
	1	AMPIEZZA SEDE STRADALE ADEGUATA	X		Alto flusso di traffico
	2	ANDAMENTO PLANIMETRICO REGOLARE		X	Si rileva curva pericolosa nel comune di Vidigulfo
	3	SOTTOFONDO STRADALE ADEGUATO		X	
	4	MANUFATTI STRADALI E ARMAMENTO			
		PONTI		X	Ponte sul fiume Olona
		CAVALCAVIA	X		
		ROTATORIE		X	Verifica stato rotatorie
	5	ATTRAVERSAMENTI IDRAULICI		X	
		BANCHINA		X	Su ambo i lati
		SICUREZZA BANCHINA		X	Guard rail a tratti
	5	CORSO D'ACQUA ADIACENTE		X	
		6	PRESENZA MEZZERIA		X
	7	ATTRAVERSAMENTO CENTRI URBANI		X	In frazione Due Porte del comune di San Genesio l'ampiezza della sede stradale si restringe a 5 m
	8	TRAFFICO RILEVATO	TGM: 18.527		% Mezzi pesanti 6,7%
		LIVELLO DI CONGESTIONE DEL TRAFFICO NEL TRATTO CONSIDERATO	LCT1: ALTO

INTERVENTI DI RIQUALIFICAZIONE NECESSARI	LIVELLO DI CRITICITA' INFRASTRUTTURALE DEL TRATTO	
Ampliamento sede stradale tratti vari con passaggio alla categoria C1 Risoluzione attraversamento F.ne Due Porte Verificare lo stato del ponte sul fiume Olona Risoluzione sosta veicoli in banchina nelle adiacenze dei distributori di carburanti Manutenzione e verifica attraversamenti idraulici Verifica guard rail e integrazione tratti mancanti	LCI1: ALTO

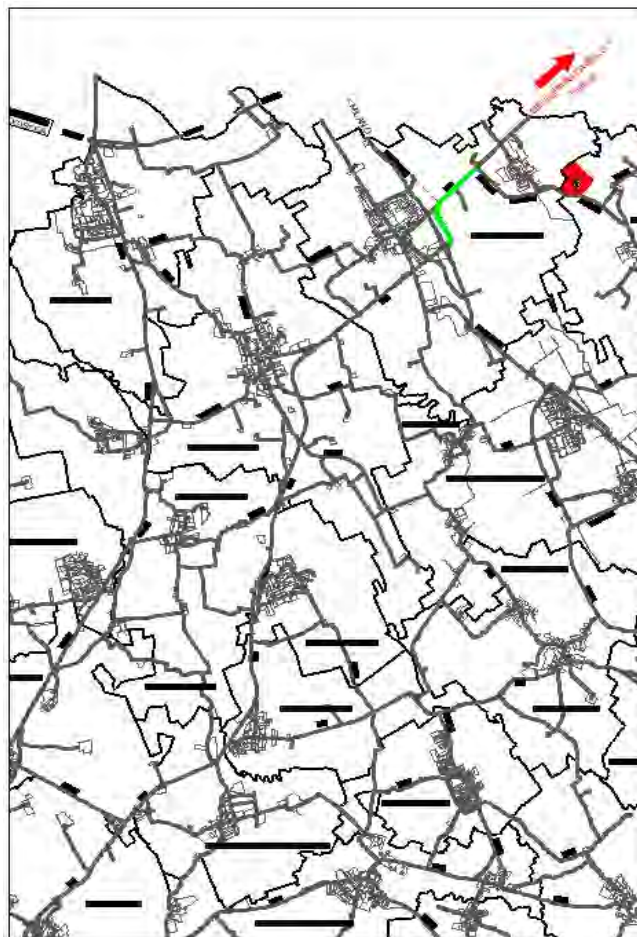
DA	A	Larghezza media sezione [m]	Tipologia (ai sensi art. 2 D.Lgs 285/92)
LOGISTICA L01	SP2 - TRATTO 2	SPEXSS412	SP2DIR1	8,00	C1

CRITICITA' STRADALI				
		NO	SI	NOTA		
STATO DELLE INFRASTRUTTURE	TRATTO 2: SP2 da SPEXSS412 a SP2DIR1					
	1	AMPIEZZA SEDE STRADALE ADEGUATA		X		
	2	ANDAMENTO PLANIMETRICO REGOLARE		X		
	3	SOTTOFONDO STRADALE ADEGUATO		X		
	4	MANUFATTI STRADALI E ARMAMENTO				
		PONTI		X		
		CAVALCAVIA		X		
		ROTATORIE			X	Verifica stato rotatorie
		ATTRAVERSAMENTI IDRAULICI			X	
	5	BANCHINA			X	Su ambo i lati
		SICUREZZA BANCHINA		X		Guard rail a tratti
		CORSO D'ACQUA ADIACENTE			X	
	6	PRESENZA MEZZERIA		X		
	7	ATTRAVERSAMENTO CENTRI URBANI	X			
	8	TRAFFICO RILEVATO		TGM: 18.527		% Mezzi pesanti 6,7%
		LIVELLO DI CONGESTIONE DEL TRAFFICO NEL TRATTO CONSIDERATO		LCT2: MEDIO

INTERVENTI DI RIQUALIFICAZIONE NECESSARI	LIVELLO DI CRITICITA' INFRASTRUTTURALE DEL TRATTO	
Verifica guard rail e integrazione tratti mancanti Manutenzione e verifica attraversamenti idraulici	LCI3: BASSO

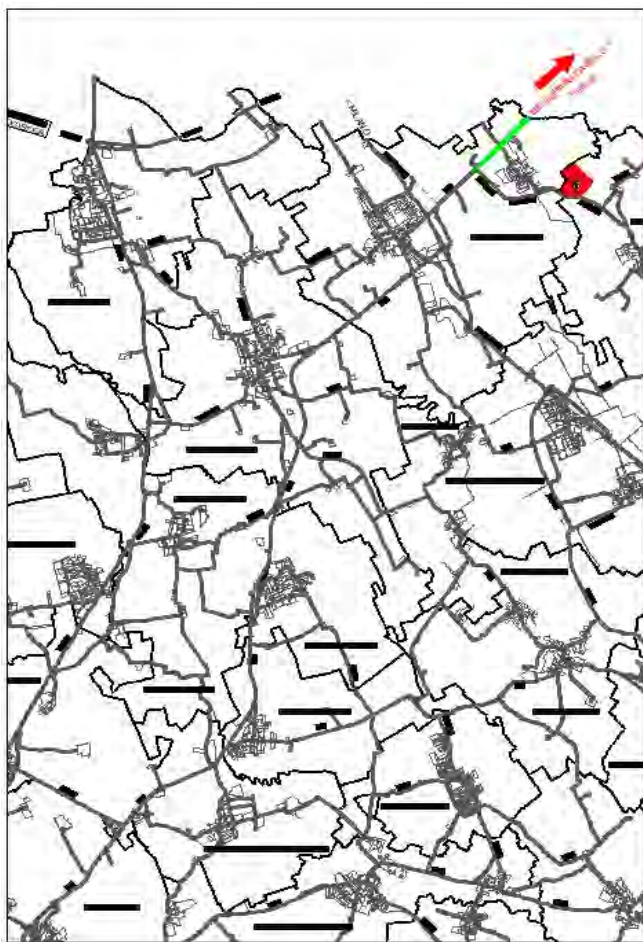
DA	A	Larghezza media sezione [m]	Tipologia (ai sensi art. 2 D.Lgs 285/92)
LOGISTICA L01	SP2 - TRATTO 3	SP2DIR1	Confine PV	9,00	C1

CRITICITA' STRADALI			
		NO	SI	NOTA	
STATO DELLE INFRASTRUTTURE	TRATTO 3: SP2 da SP2DIR1 a confine provinciale				
	1	AMPIEZZA SEDE STRADALE ADEGUATA		X	
	2	ANDAMENTO PLANIMETRICO REGOLARE		X	
	3	SOTTOFONDO STRADALE ADEGUATO		X	
	4	MANUFATTI STRADALI E ARMAMENTO			
		PONTI	X		
		CAVALCAVIA	X		
		ROTATORIE		X	Verifica stato rotatorie
		ATTRAVERSAMENTI IDRAULICI		X	
	5	BANCHINA		X	Su ambo i lati
		SICUREZZA BANCHINA	X		Guard rail a tratti
		CORSO D'ACQUA ADIACENTE		X	
	6	PRESENZA MEZZERIA		X	
	7	ATTRAVERSAMENTO CENTRI URBANI	X		
	8	TRAFFICO RILEVATO	TGM: 18.527		% Mezzi pesanti 6,7%
		LIVELLO DI CONGESTIONE DEL TRAFFICO NEL TRATTO CONSIDERATO	LCT1: ALTO

INTERVENTI DI RIQUALIFICAZIONE NECESSARI	LIVELLO DI CRITICITA' INFRASTRUTTURALE DEL TRATTO	
Verifica guard rail e integrazione tratti mancanti Manutenzione e verifica attraversamenti idraulici	LCI3: BASSO

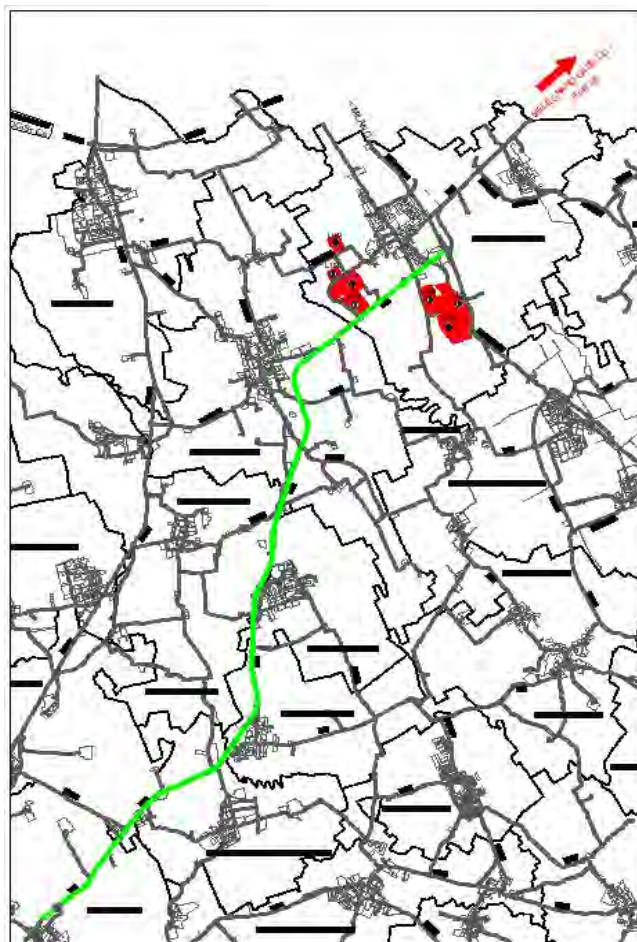
DA	A	Larghezza media sezione [m]	Tipologia (ai sensi art. 2 D.Lgs 285/92)
LOGISTICA L09	SP2 - TRATTO 1	ANASEXSP69V1	SPEXSS412	7,00	C2

CRITICITA' STRADALI			
		NO	SI	NOTA	
STATO DELLE INFRASTRUTTURE	TRATTO 1: SP2 da ANASEXSP69V1 a SPEXSS412				
	1	AMPIEZZA SEDE STRADALE ADEGUATA	X		Alto flusso di traffico
	2	ANDAMENTO PLANIMETRICO REGOLARE		X	Si rileva curva pericolosa nel comune di Vidigulfo
	3	SOTTOFONDO STRADALE ADEGUATO		X	
	4	MANUFATTI STRADALI E ARMAMENTO			
		PONTI		X	Ponte sul fiume Olona
		CAVALCAVIA	X		
		ROTATORIE		X	Verifica stato rotatorie
	5	ATTRAVERSAMENTI IDRAULICI		X	
		BANCHINA		X	Su ambo i lati
		SICUREZZA BANCHINA		X	Guard rail a tratti
	5	CORSO D'ACQUA ADIACENTE		X	
		6	PRESENZA MEZZERIA		X
	7	ATTRAVERSAMENTO CENTRI URBANI		X	In frazione Due Porte del comune di San Genesio l'ampiezza della sede stradale si restringe a 5 m
	8	TRAFFICO RILEVATO	TGM: 18.527		% Mezzi pesanti 6,7%
		LIVELLO DI CONGESTIONE DEL TRAFFICO NEL TRATTO CONSIDERATO	LCT1: ALTO

INTERVENTI DI RIQUALIFICAZIONE NECESSARI	LIVELLO DI CRITICITA' INFRASTRUTTURALE DEL TRATTO	
Ampliamento sede stradale tratti vari con passaggio alla categoria C1 Risoluzione attraversamento F.ne Due Porte Verificare lo stato del ponte sul fiume Olona Manutenzione e verifica attraversamenti idraulici Risoluzione sosta veicoli in banchina nelle adiacenze dei distributori di carburanti Verifica guard rail e integrazione tratti mancanti	LCI1: ALTO

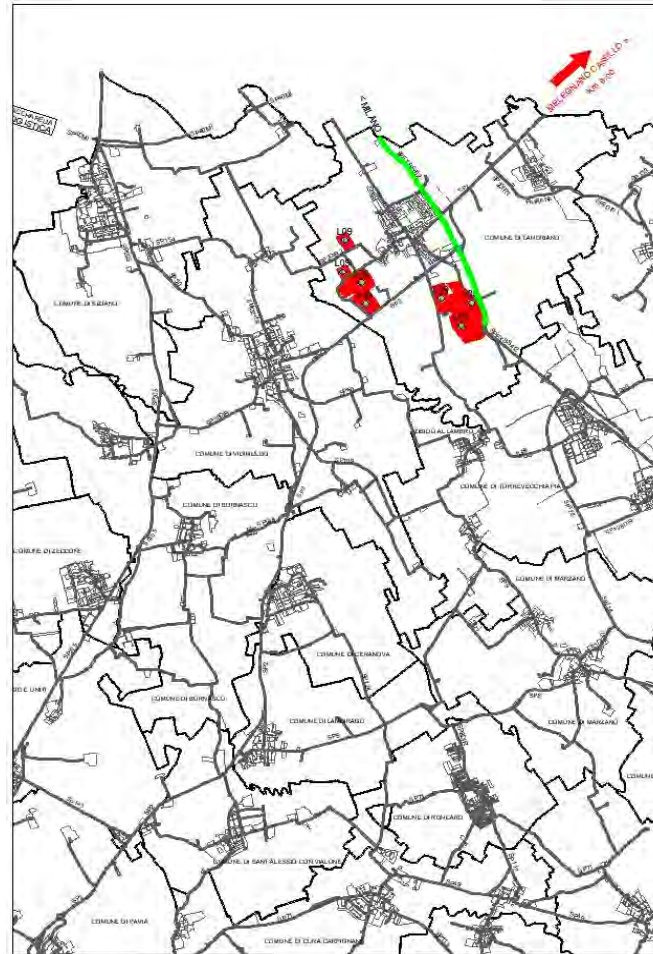
DA	A	Larghezza media sezione [m]	Tipologia (ai sensi art. 2 D.Lgs 285/92)
LOGISTICA L09	SPEXSS412 - TRATTO 1	Confine PAVIA	SP2	9,00	C1

CRITICITA' STRADALI			
		NO	SI	NOTA	
STATO DELLE INFRASTRUTTURE	TRATTO 2: SPEXSS412 da Confine Pavia a SP2				
	1	AMPIEZZA SEDE STRADALE ADEGUATA		X	
	2	ANDAMENTO PLANIMETRICO REGOLARE		X	
	3	SOTTOFONDO STRADALE ADEGUATO		X	
	4	MANUFATTI STRADALI E ARMAMENTO			
		PONTI	X		
		CAVALCAVIA	X		
		ROTATORIE	X		
		ATTRAVERSAMENTI IDRAULICI		X	
	5	BANCHINA		X	Su ambo i lati
		SICUREZZA BANCHINA	X		Guard rail a tratti
		CORSO D'ACQUA ADIACENTE		X	
	6	PRESENZA MEZZERIA		X	
	7	ATTRAVERSAMENTO CENTRI URBANI	X		
	8	TRAFFICO RILEVATO	TGM: 11.188 % Mezzi pesanti 13,9%		
LIVELLO DI CONGESTIONE DEL TRAFFICO NEL TRATTO CONSIDERATO		LCT3: BASSO

INTERVENTI DI RIQUALIFICAZIONE NECESSARI	LIVELLO DI CRITICITA' INFRASTRUTTURALE DEL TRATTO	
Verifica guard rail e integrazione tratti mancanti Manutenzione e verifica attraversamenti idraulici	LCI3: BASSO

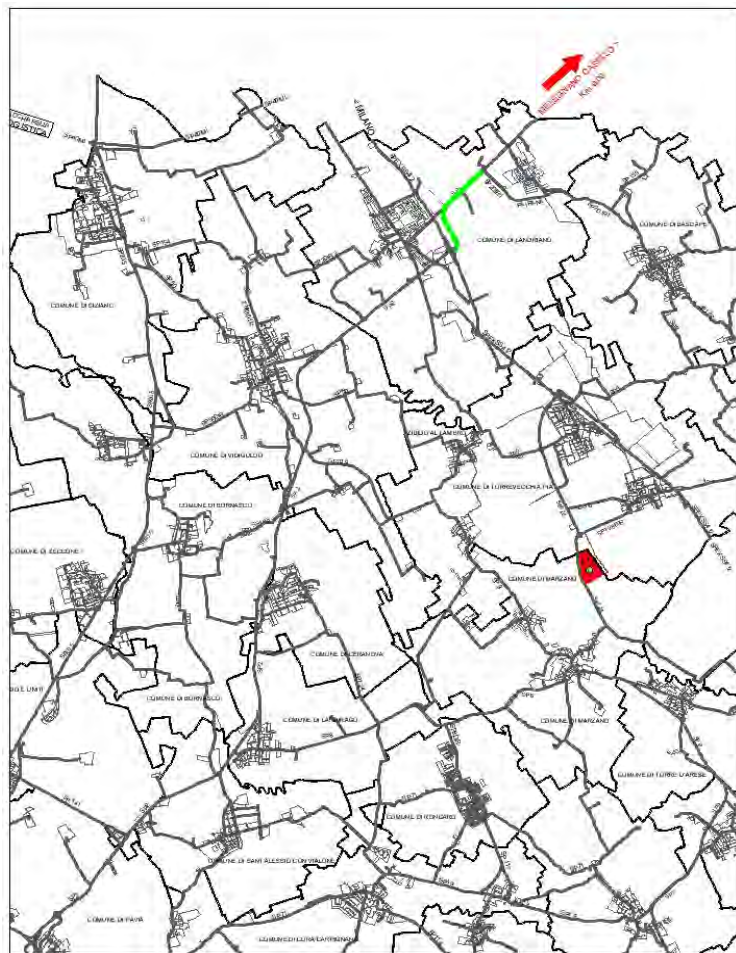
DA	A	Larghezza media sezione [m]	Tipologia (ai sensi art. 2 D.Lgs 285/92)
LOGISTICA L10	SP2 - TRATTO 2	SP2DIR1	SPEXSS412	8,00	C1

CRITICITA' STRADALI				
		NO	SI	NOTA		
STATO DELLE INFRASTRUTTURE	TRATTO 2: SP2 da SP2DIR1 a SPEXSS412					
	1	AMPIEZZA SEDE STRADALE ADEGUATA		X		
	2	ANDAMENTO PLANIMETRICO REGOLARE		X		
	3	SOTTOFONDO STRADALE ADEGUATO		X		
	4	MANUFATTI STRADALI E ARMAMENTO				
		PONTI		X		
		CAVALCAVIA		X		
		ROTATORIE			X	Verifica stato rotatorie
		ATTRAVERSAMENTI IDRAULICI			X	
	5	BANCHINA			X	Su ambo i lati
		SICUREZZA BANCHINA		X		Guard rail a tratti
		CORSO D'ACQUA ADIACENTE			X	
	6	PRESENZA MEZZERIA		X		
	7	ATTRAVERSAMENTO CENTRI URBANI	X			
	8	TRAFFICO RILEVATO		TGM: 18.527		% Mezzi pesanti 6,7%
		LIVELLO DI CONGESTIONE DEL TRAFFICO NEL TRATTO CONSIDERATO		LCT2: MEDIO

INTERVENTI DI RIQUALIFICAZIONE NECESSARI	LIVELLO DI CRITICITA' INFRASTRUTTURALE DEL TRATTO	
Verifica guard rail e integrazione tratti mancanti Manutenzione e verifica attraversamenti idraulici	LCI3: BASSO

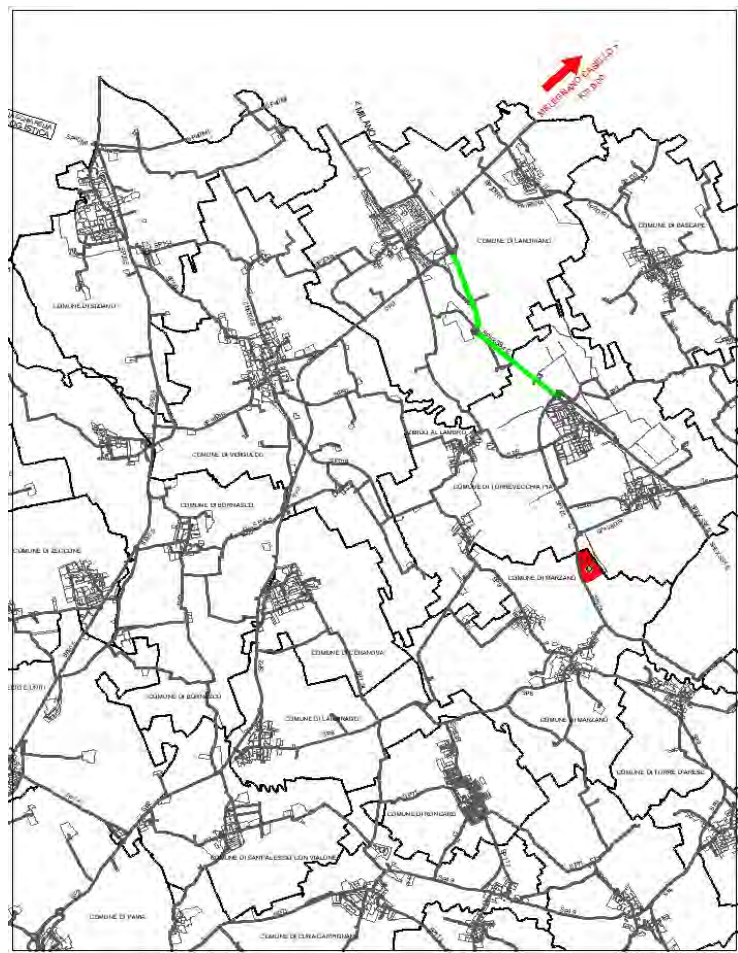
DA	A	Larghezza media sezione [m]	Tipologia (ai sensi art. 2 D.Lgs 285/92)
LOGISTICA L10	SPEXSS412 - TRATTO 3	SP2	SP9	9,00	C1

CRITICITA' STRADALI				
		NO	SI	NOTA		
STATO DELLE INFRASTRUTTURE	TRATTO 3: SPEXSS412 da SP2 a SP9					
	1	AMPIEZZA SEDE STRADALE ADEGUATA		X		
	2	ANDAMENTO PLANIMETRICO REGOLARE		X		
	3	SOTTOFONDO STRADALE ADEGUATO	X			
	4	MANUFATTI STRADALI E ARMAMENTO				
		PONTI		X		
		CAVALCAVIA		X		
		ROTATORIE			X	Verifica stato rotatorie
		ATTRAVERSAMENTI IDRAULICI			X	
	5	BANCHINA			X	Su ambo i lati
		SICUREZZA BANCHINA		X		Guard rail a tratti
		CORSO D'ACQUA ADIACENTE			X	
	6	PRESENZA MEZZERIA		X		
	7	ATTRAVERSAMENTO CENTRI URBANI	X			
	8	TRAFFICO RILEVATO		TGM: 11.188		% Mezzi pesanti 13,9%
		LIVELLO DI CONGESTIONE DEL TRAFFICO NEL TRATTO CONSIDERATO		LCT3: BASSO

INTERVENTI DI RIQUALIFICAZIONE NECESSARI	LIVELLO DI CRITICITA' INFRASTRUTTURALE DEL TRATTO	
Adeguamento sottofondo stradale Manutenzione e verifica attraversamenti idraulici Verifica guard rail e integrazione tratti mancanti	LCI2: MEDIO

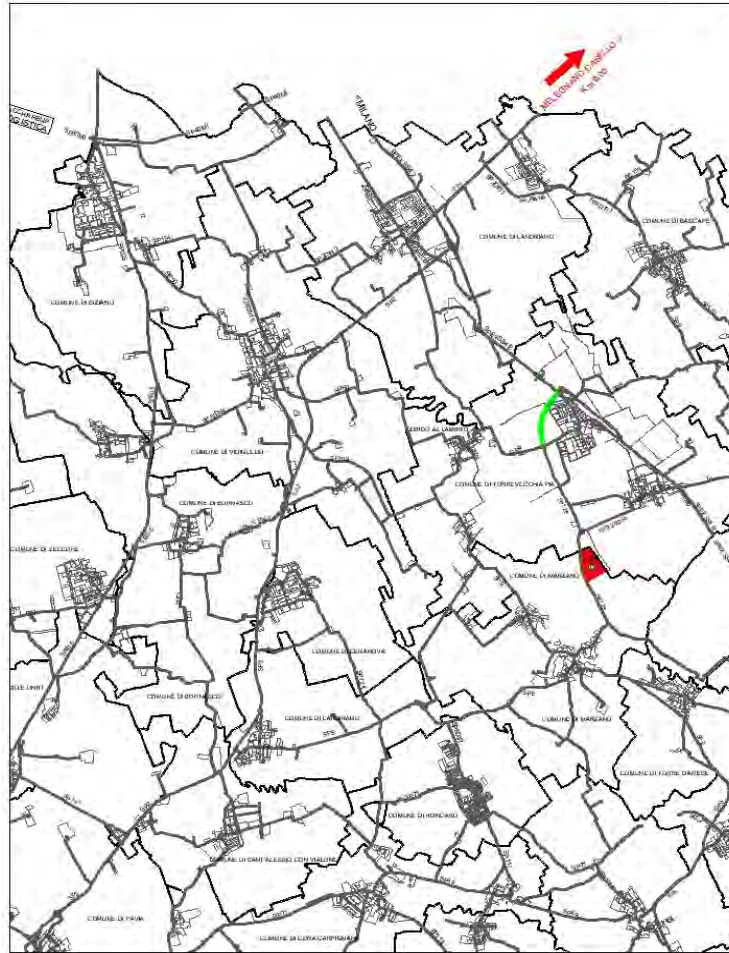
DA	A	Larghezza media sezione [m]	Tipologia (ai sensi art. 2 D.Lgs 285/92)
LOGISTICA L10	SP9 - TRATTO 4	SPEXSS412	SP128	6,50	F

CRITICITA' STRADALI				
		NO	SI	NOTA		
STATO DELLE INFRASTRUTTURE	TRATTO 4: SP9 da SPEXSS412 a SP128					
	1	AMPIEZZA SEDE STRADALE ADEGUATA	X			
	2	ANDAMENTO PLANIMETRICO REGOLARE		X		
	3	SOTTOFONDO STRADALE ADEGUATO	X			
	4	MANUFATTI STRADALI				
		PONTI		X		
		CAVALCAVIA		X		
		ROTATORIE			X	Verifica stato rotatorie
		ATTRAVERSAMENTI IDRAULICI			X	
	5	BANCHINA			X	Su ambo i lati
		SICUREZZA BANCHINA		X		Guard rail a tratti
		CORSO D'ACQUA ADIACENTE		X		
	6	PRESENZA MEZZERIA		X		
	7	ATTRAVERSAMENTO CENTRI URBANI	X			
	8	TRAFFICO RILEVATO		NESSUNA STAZIONE DI RILEVAMENTO NEL TRATTO		
		LIVELLO DI CONGESTIONE DEL TRAFFICO NEL TRATTO CONSIDERATO IN BASE ALLA TIPOLOGIA DELLA STRADA		LCT2: MEDIO

INTERVENTI DI RIQUALIFICAZIONE NECESSARI	LIVELLO DI CRITICITA' INFRASTRUTTURALE DEL TRATTO	
Ampliamento sede stradale tratti vari con passaggio alla categoria C2/C1 Adeguamento sottofondo stradale Verifica guard rail e integrazione tratti mancanti Manutenzione e verifica attraversamenti idraulici	LCI1: ALTO

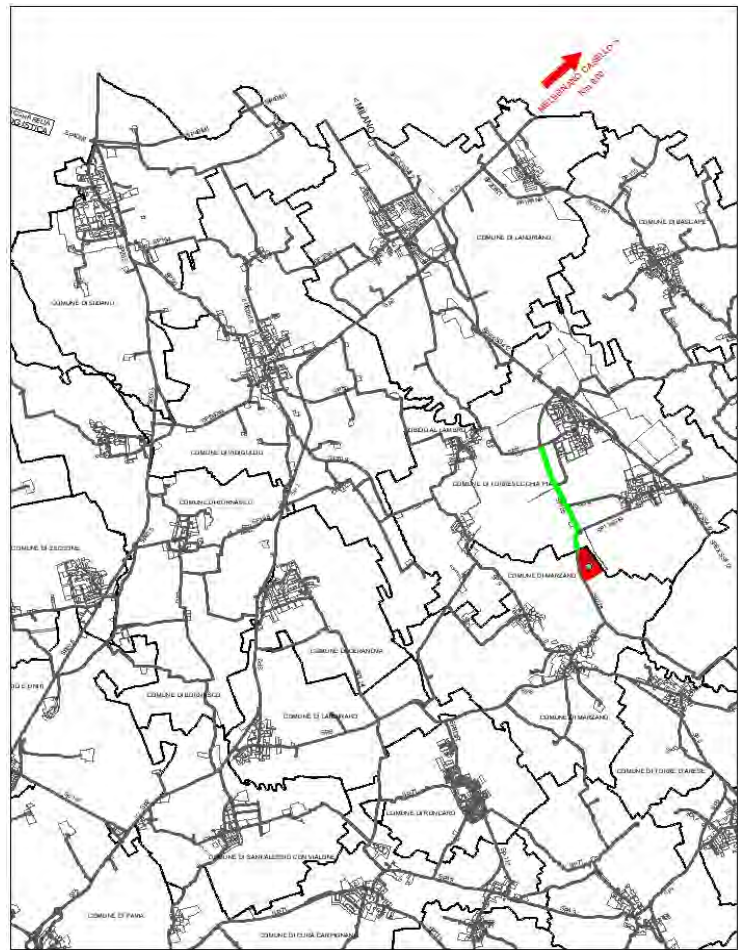
DA	A	Larghezza media sezione [m]	Tipologia (ai sensi art. 2 D.Lgs 285/92)
LOGISTICA L10	SP128 - TRATTO 5	SP9	L10	10,00	C1

CRITICITA' STRADALI				
		NO	SI	NOTA		
STATO DELLE INFRASTRUTTURE	TRATTO 5: SP128 da SP9 a L10					
	1	AMPIEZZA SEDE STRADALE ADEGUATA		X		
	2	ANDAMENTO PLANIMETRICO REGOLARE		X		
	3	SOTTOFONDO STRADALE ADEGUATO	X			
	4	MANUFATTI STRADALI E ARMAMENTO				
		PONTI		X		
		CAVALCAVIA		X		
		ROTATORIE			X	Verifica stato rotatorie
		ATTRAVERSAMENTI IDRAULICI			X	
	5	BANCHINA			X	Su ambo i lati
		SICUREZZA BANCHINA		X		Guard rail a tratti
		CORSO D'ACQUA ADIACENTE			X	
	6	PRESENZA MEZZERIA		X		
	7	ATTRAVERSAMENTO CENTRI URBANI	X			
	8	TRAFFICO RILEVATO		NESSUNA STAZIONE DI RILEVAMENTO NEL TRATTO		
		LIVELLO DI CONGESTIONE DEL TRAFFICO NEL TRATTO CONSIDERATO IN BASE ALLA TIPOLOGIA DELLA STRADA		LCT3: BASSO

INTERVENTI DI RIQUALIFICAZIONE NECESSARI	LIVELLO DI CRITICITA' INFRASTRUTTURALE DEL TRATTO	
Adeguamento sottofondo stradale Verifica guard rail e integrazione tratti mancanti Manutenzione e verifica attraversamenti idraulici	LCI3: BASSO

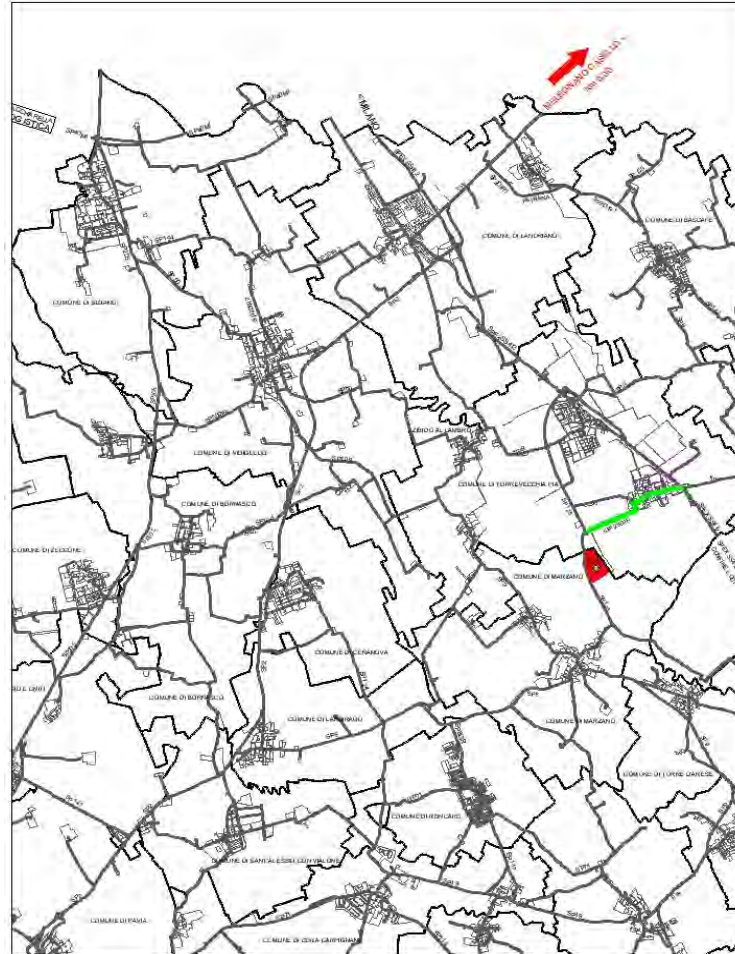
DA	A	Larghezza media sezione [m]	Tipologia (ai sensi art. 2 D.Lgs 285/92)
LOGISTICA L10	SP128DIR - TRATTO 7	SPEXSS412	SP128	4,00	F

CRITICITA' STRADALI				
		NO	SI	NOTA		
STATO DELLE INFRASTRUTTURE	TRATTO 7: SP128DIR da SPEXSS412 a SP128					
	1	AMPIEZZA SEDE STRADALE ADEGUATA	X			
	2	ANDAMENTO PLANIMETRICO REGOLARE		X		
	3	SOTTOFONDO STRADALE ADEGUATO	X			
	4	MANUFATTI STRADALI E ARMAMENTO				
		PONTI		X		
		CAVALCAVIA		X		
		ROTATORIE			X	Verifica stato rotatorie
		ATTRAVERSAMENTI IDRAULICI			X	
	5	BANCHINA		X		Mancante
		SICUREZZA BANCHINA		X		Assente Guard rail
		CORSO D'ACQUA ADIACENTE			X	
	6	PRESENZA MEZZERIA	X			
	7	ATTRAVERSAMENTO CENTRI URBANI		X		
	8	TRAFFICO RILEVATO		NESSUNA STAZIONE DI RILEVAMENTO NEL TRATTO		
		LIVELLO DI CONGESTIONE DEL TRAFFICO NEL TRATTO CONSIDERATO IN BASE ALLA TIPOLOGIA DELLA STRADA		LCT2: MEDIO

INTERVENTI DI RIQUALIFICAZIONE NECESSARI	LIVELLO DI CRITICITA' INFRASTRUTTURALE DEL TRATTO	
Ampliamento sede stradale tratti vari con passaggio alla categoria C2 Risoluzione attraversamento/interferenza con centro abitato Creazione banchina Adeguamento sottofondo stradale Posa guard rail fuori dal centro abitato Manutenzione e verifica attraversamenti idraulici	LCI1: ALTO

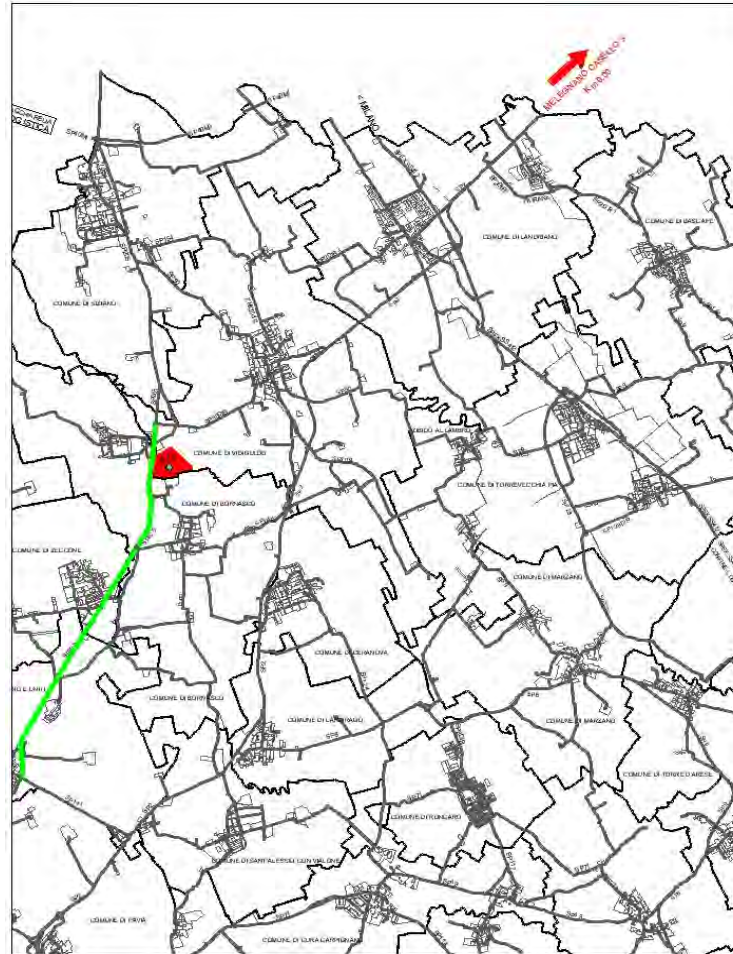
DA	A	Larghezza media sezione [m]	Tipologia <i>(ai sensi art. 2 D.Lgs 285/92)</i>
LOGISTICA L17	SP205 - TRATTO 1	ANASEXSP69V1	L17	9,00	C1

CRITICITA' STRADALI			
		NO	SI	NOTA	
STATO DELLE INFRASTRUTTURE	TRATTO 1: SP205 da ANASEXSP69V1 a SP40MI				
	1	AMPIEZZA SEDE STRADALE ADEGUATA		X	
	2	ANDAMENTO PLANIMETRICO REGOLARE		X	
	3	SOTTOFONDO STRADALE ADEGUATO	X		
	4	MANUFATTI STRADALI E ARMAMENTO			
		PONTI		X	Ponte fiume Olona
		CAVALCAVIA	X		
		ROTATORIE		X	Verifica stato rotatorie
		ATTRAVERSAMENTI IDRAULICI		X	
	5	BANCHINA		X	
		SICUREZZA BANCHINA		X	Guard rail a tratti
		CORSO D'ACQUA ADIACENTE		X	
	6	PRESENZA MEZZERIA	X		
	7	ATTRAVERSAMENTO CENTRI URBANI		X	
	8	TRAFFICO RILEVATO	TGM: 11.188		% Mezzi pesanti 13,9%
		LIVELLO DI CONGESTIONE DEL TRAFFICO NEL TRATTO CONSIDERATO	LCT2: MEDIO

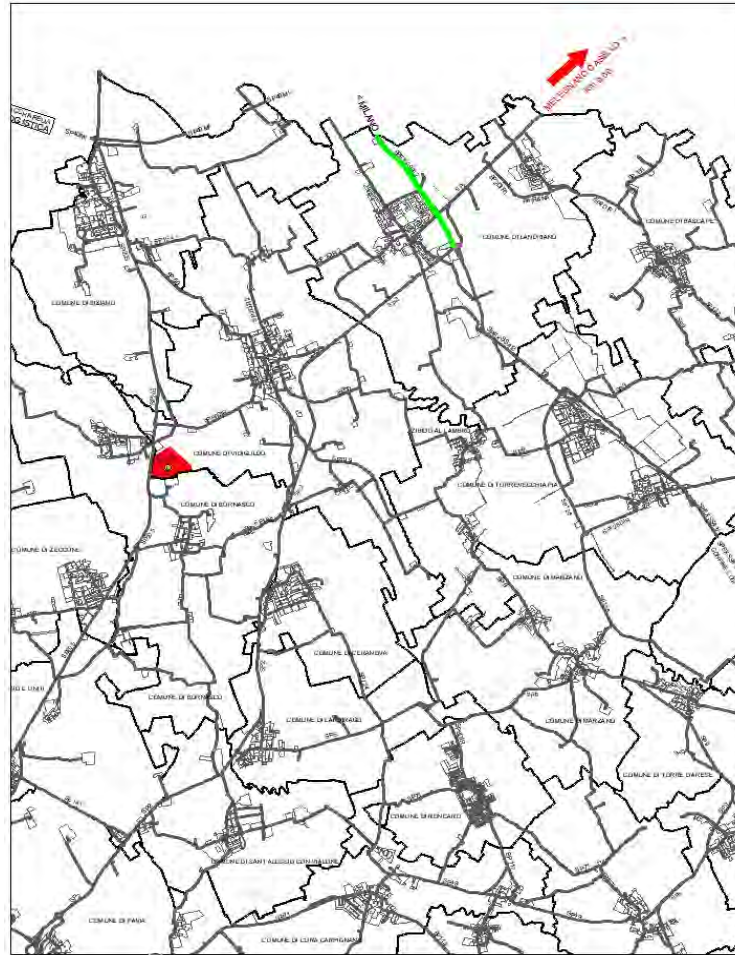
DA	A	Larghezza media sezione [m]	Tipologia <i>(ai sensi art. 2 D.Lgs 285/92)</i>
LOGISTICA L17	SPEXSS412 - TRATTO 4	SP2	SP40MI	9,00	C1

CRITICITA' STRADALI			
		NO	SI	NOTA	
STATO DELLE INFRASTRUTTURE	TRATTO 4: SPEXSS412 da SP2 A SP40MI				
	1	AMPIEZZA SEDE STRADALE ADEGUATA		X	
	2	ANDAMENTO PLANIMETRICO REGOLARE		X	
	3	SOTTOFONDO STRADALE ADEGUATO		X	
	4	MANUFATTI STRADALI E ARMAMENTO			
		PONTI	X		
		CAVALCAVIA	X		
		ROTATORIE	X		
		ATTRAVERSAMENTI IDRAULICI		X	
	5	BANCHINA		X	Su ambo i lati
		SICUREZZA BANCHINA	X		Guard rail a tratti
		CORSO D'ACQUA ADIACENTE		X	
	6	PRESENZA MEZZERIA		X	
	7	ATTRAVERSAMENTO CENTRI URBANI	X		
	8	TRAFFICO RILEVATO	TGM: 11.188		% Mezzi pesanti 13,9%
		LIVELLO DI CONGESTIONE DEL TRAFFICO NEL TRATTO CONSIDERATO	LCT3: BASSO

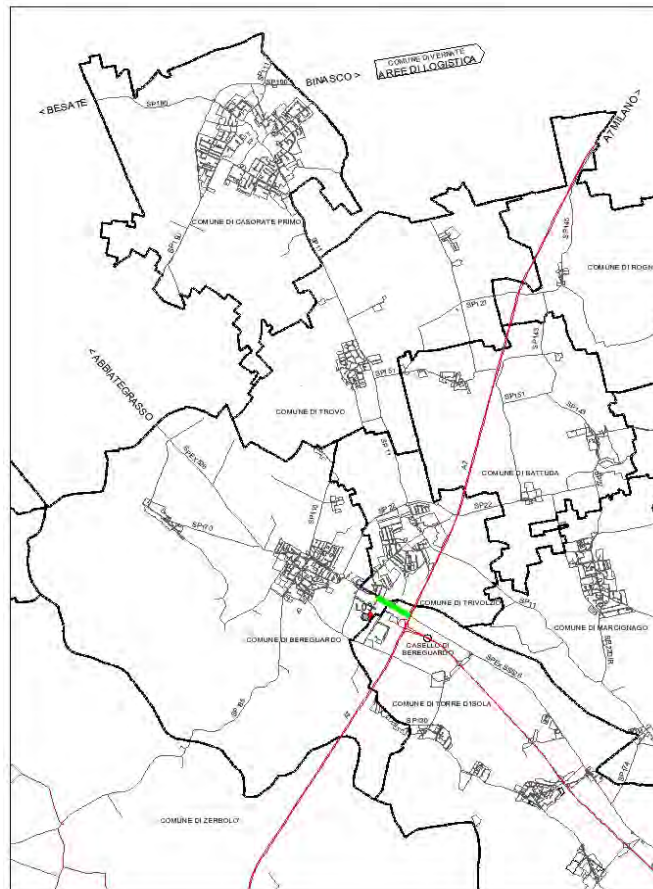
DA	A	Larghezza media sezione [m]	Tipologia (ai sensi art. 2 D.Lgs 285/92)
LOGISTICA L03	SPEXSS526 - TRATTO 1	A7/Beregardo	SPEXSS526	8,00	C2

CRITICITA' STRADALI			
		NO	SI	NOTA	
STATO DELLE INFRASTRUTTURE	TRATTO 1: SPEXSS526 da A7/Bereguardo a SPEXSS526				
	1	AMPIEZZA SEDE STRADALE ADEGUATA		X	
	2	ANDAMENTO PLANIMETRICO REGOLARE		X	
	3	SOTTOFONDO STRADALE ADEGUATO		X	
	4	MANUFATTI STRADALI E ARMAMENTO			
		PONTI	X		
		CAVALCAVIA		X	Cavalcavia A7
		ROTATORIE	X		
		ATTRAVERSAMENTI IDRAULICI		X	
	5	BANCHINA		X	Su ambo i lati
		SICUREZZA BANCHINA		X	
		CORSO D'ACQUA ADIACENTE		X	In fregio dx
	6	PRESENZA MEZZERIA		X	
	7	ATTRAVERSAMENTO CENTRI URBANI	X		
	8	TRAFFICO RILEVATO	NESSUNA STAZIONE DI RILEVAMENTO NEL TRATTO		
		LIVELLO DI CONGESTIONE DEL TRAFFICO NEL TRATTO CONSIDERATO IN BASE ALLA TIPOLOGIA DELLA STRADA	LCT3: BASSO

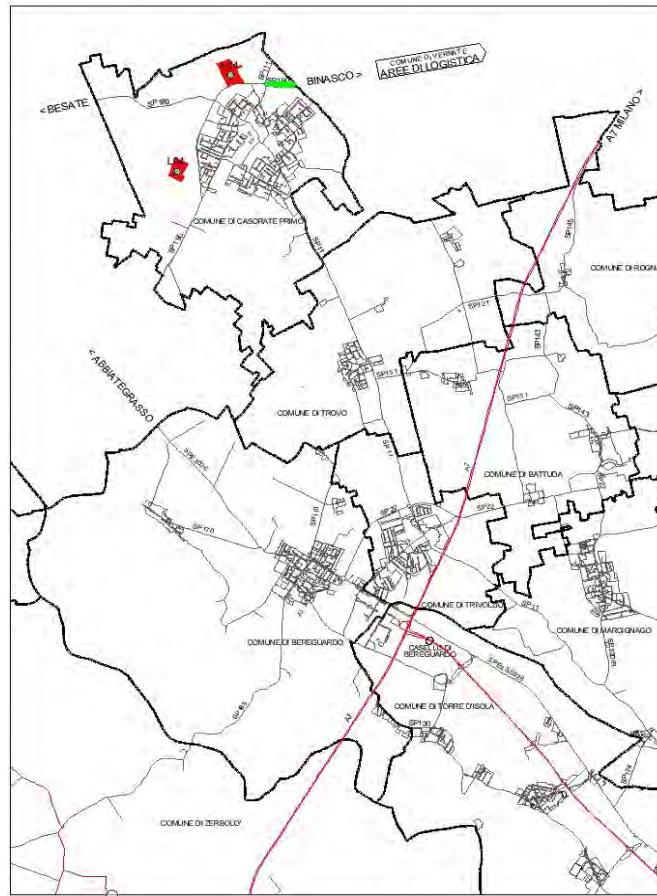
DA	A	Larghezza media sezione [m]	Tipologia <i>(ai sensi art. 2 D.Lgs 285/92)</i>
LOGISTICA L04	SP190 - TRATTO 1	CONFINE PAVIA	SP111	7,00	F

CRITICITA' STRADALI				
		NO	SI	NOTA		
STATO DELLE INFRASTRUTTURE	TRATTO 1: SP190 da Confine Pavia a SP111					
	1	AMPIEZZA SEDE STRADALE ADEGUATA	X			
	2	ANDAMENTO PLANIMETRICO REGOLARE		X		
	3	SOTTOFONDO STRADALE ADEGUATO	X			
	4	MANUFATTI STRADALI E ARMAMENTO				
		PONTI		X		
		CAVALCAVIA		X		
		ROTATORIE		X		Verifica stato rotatoria
		ATTRAVERSAMENTI IDRAULICI		X		
	5	BANCHINA			X	Su ambo i lati
		SICUREZZA BANCHINA		X		Manca guard rail
		CORSO D'ACQUA ADIACENTE			X	
	6	PRESENZA MEZZERIA		X		
	7	ATTRAVERSAMENTO CENTRI URBANI	X			
	8	TRAFFICO RILEVATO		NESSUNA STAZIONE DI RILEVAMENTO NEL TRATTO		
		LIVELLO DI CONGESTIONE DEL TRAFFICO NEL TRATTO CONSIDERATO IN BASE ALLA TIPOLOGIA DELLA STRADA		LCT2: MEDIO

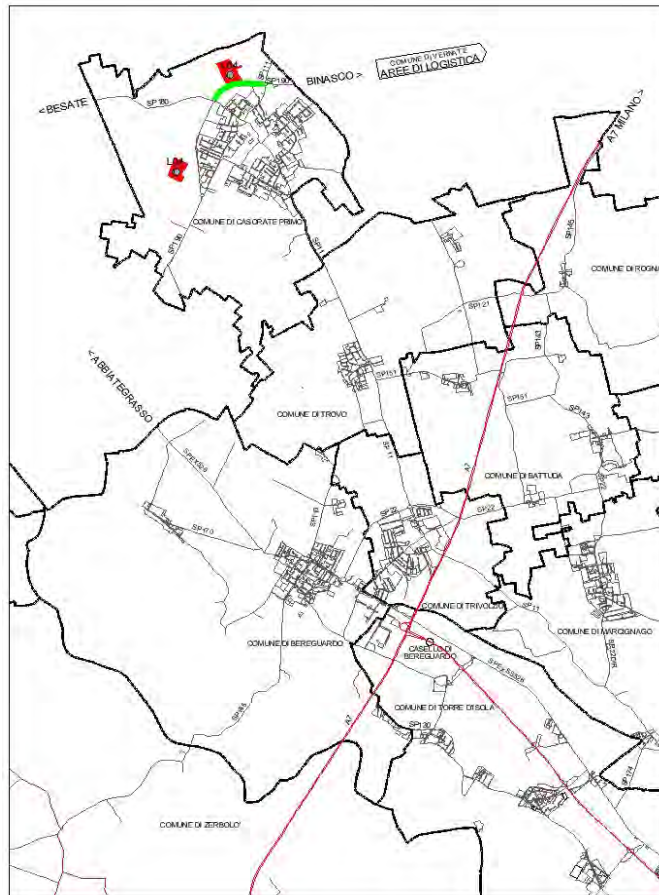
DA	A	Larghezza media sezione [m]	Tipologia <i>sensi art. 2 D.Lgs 285/92</i> <i>(ai</i>
LOGISTICA L04	SP190 - TRATTO 2	SP111	SP180	7,00	F

CRITICITA' STRADALI				
		NO	SI	NOTA		
STATO DELLE INFRASTRUTTURE	TRATTO 2: SP190 da SP111 a SP180					
	1	AMPIEZZA SEDE STRADALE ADEGUATA	X			
	2	ANDAMENTO PLANIMETRICO REGOLARE		X		
	3	SOTTOFONDO STRADALE ADEGUATO	X			
	4	MANUFATTI STRADALI E ARMAMENTO				
		PONTI		X		
		CAVALCAVIA		X		
		ROTATORIE		X		Verifica stato rotatoria
		ATTRAVERSAMENTI IDRAULICI		X		
	5	BANCHINA			X	Su ambo i lati
		SICUREZZA BANCHINA		X		Manca guard rail
		CORSO D'ACQUA ADIACENTE			X	
	6	PRESENZA MEZZERIA		X		
	7	ATTRAVERSAMENTO CENTRI URBANI	X			
	8	TRAFFICO RILEVATO		NESSUNA STAZIONE DI RILEVAMENTO NEL TRATTO		
		LIVELLO DI CONGESTIONE DEL TRAFFICO NEL TRATTO CONSIDERATO IN BASE ALLA TIPOLOGIA DELLA STRADA		LCT2: MEDIO

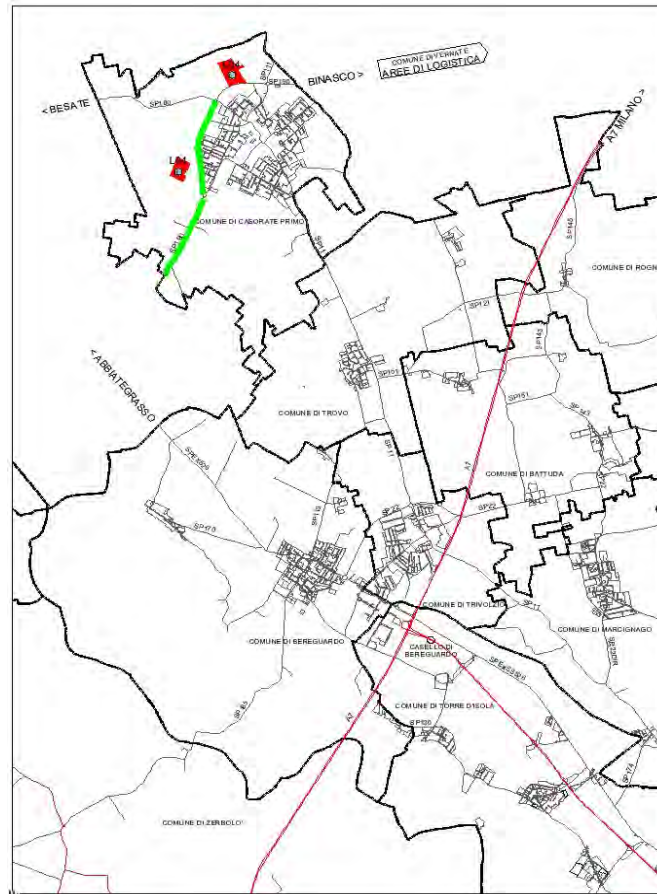
DA	A	Larghezza media sezione [m]	Tipologia <i>(ai sensi art. 2 D.Lgs 285/92)</i>
LOGISTICA L04	SP190 - TRATTO 3	SP180	CONFINE PAVIA	7,00	F

CRITICITA' STRADALI				
		NO	SI	NOTA		
STATO DELLE INFRASTRUTTURE	TRATTO 3: SP190 da SP180 a CONFINE PAVIA					
	1	AMPIEZZA SEDE STRADALE ADEGUATA	X			
	2	ANDAMENTO PLANIMETRICO REGOLARE		X		
	3	SOTTOFONDO STRADALE ADEGUATO	X			
	4	MANUFATTI STRADALI E ARMAMENTO				
		PONTI		X		
		CAVALCAVIA		X		
		ROTATORIE		X		Verifica stato rotatoria
		ATTRAVERSAMENTI IDRAULICI		X		
	5	BANCHINA			X	Su ambo i lati
		SICUREZZA BANCHINA		X		Manca guard rail
		CORSO D'ACQUA ADIACENTE			X	
	6	PRESENZA MEZZERIA		X		
	7	ATTRAVERSAMENTO CENTRI URBANI	X			
	8	TRAFFICO RILEVATO		NESSUNA STAZIONE DI RILEVAMENTO NEL TRATTO		
		LIVELLO DI CONGESTIONE DEL TRAFFICO NEL TRATTO CONSIDERATO IN BASE ALLA TIPOLOGIA DELLA STRADA		LCT2: MEDIO

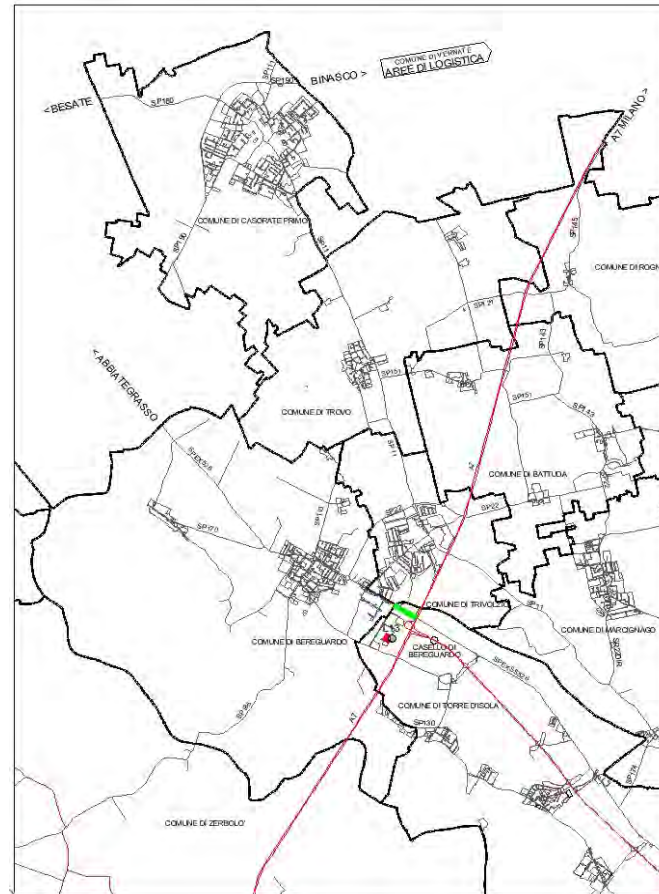
DA	A	Larghezza media sezione [m]	Tipologia <i>sensi art. 2 D.Lgs 285/92</i> <i>(ai</i>
LOGISTICA L13	SPEXSS526 - TRATTO 1	A7/Beregardo	SPEXSS526	8,00	C2

CRITICITA' STRADALI			
		NO	SI	NOTA	
STATO DELLE INFRASTRUTTURE	TRATTO 1: SPEXSS526 da A7/Bereguardo a SPEXSS526				
	1	AMPIEZZA SEDE STRADALE ADEGUATA		X	
	2	ANDAMENTO PLANIMETRICO REGOLARE		X	
	3	SOTTOFONDO STRADALE ADEGUATO		X	
	4	MANUFATTI STRADALI E ARMAMENTO			
		PONTI	X		
		CAVALCAVIA		X	Cavalcavia A7
		ROTATORIE	X		
		ATTRAVERSAMENTI IDRAULICI		X	
	5	BANCHINA		X	Su ambo i lati
		SICUREZZA BANCHINA		X	
		CORSO D'ACQUA ADIACENTE		X	In fregio dx
	6	PRESENZA MEZZERIA		X	
	7	ATTRAVERSAMENTO CENTRI URBANI	X		
	8	TRAFFICO RILEVATO	NESSUNA STAZIONE DI RILEVAMENTO NEL TRATTO		
		LIVELLO DI CONGESTIONE DEL TRAFFICO NEL TRATTO CONSIDERATO IN BASE ALLA TIPOLOGIA DELLA STRADA	LCT3: BASSO

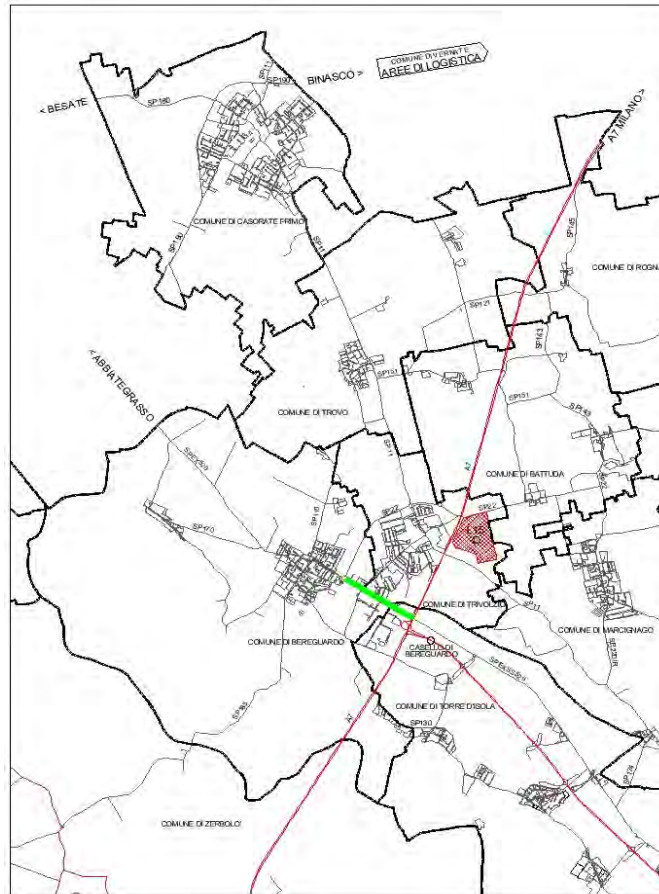
DA	A	Larghezza media sezione [m]	Tipologia <i>sensi art. 2 D.Lgs 285/92</i> <i>(ai</i>
LOGISTICA L15	SPEXSS526 - TRATTO 1	A7/Beregardo	SP22	8,00	C2

CRITICITA' STRADALI				
		NO	SI	NOTA		
STATO DELLE INFRASTRUTTURE	TRATTO 1: SPEXSS526 da A7/Bereguardo a SP22					
	1	AMPIEZZA SEDE STRADALE ADEGUATA		X		
	2	ANDAMENTO PLANIMETRICO REGOLARE		X		
	3	SOTTOFONDO STRADALE ADEGUATO		X		
	4	MANUFATTI STRADALI E ARMAMENTO				
		PONTI		X		Ponte su cavo irriguo
		CAVALCAVIA			X	Cavalcavia A7
		ROTATORIE		X		
		ATTRAVERSAMENTI IDRAULICI			X	
	5	BANCHINA			X	Su ambo i lati
		SICUREZZA BANCHINA			X	Guard rail a tratti
		CORSO D'ACQUA ADIACENTE			X	
	6	PRESENZA MEZZERIA		X		
	7	ATTRAVERSAMENTO CENTRI URBANI		X		
	8	TRAFFICO RILEVATO		NESSUNA STAZIONE DI RILEVAMENTO NEL TRATTO		
		LIVELLO DI CONGESTIONE DEL TRAFFICO NEL TRATTO CONSIDERATO IN BASE ALLA TIPOLOGIA DELLA STRADA		LCT3: BASSO

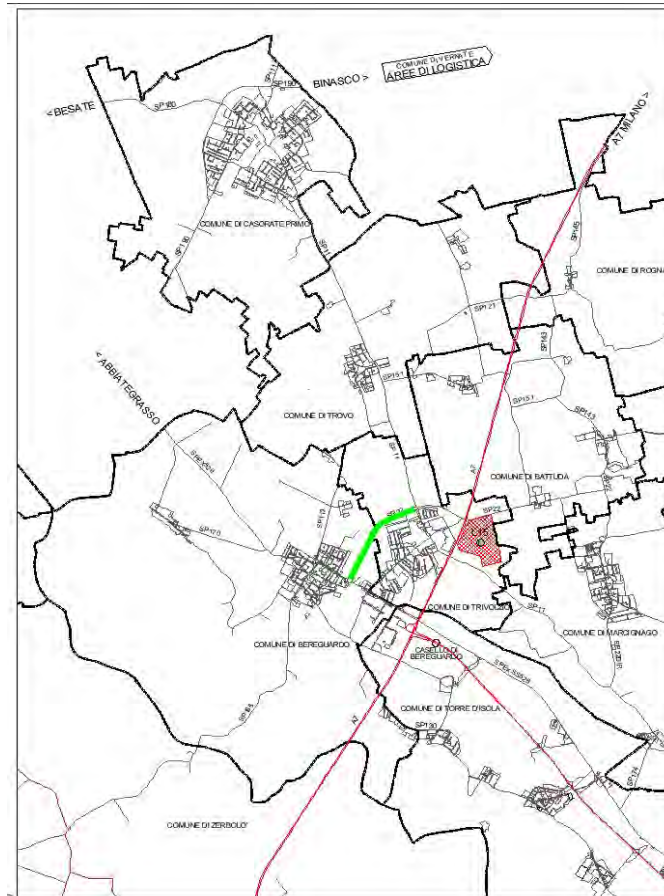
DA	A	Larghezza media sezione [m]	Tipologia <i>sensi art. 2 D.Lgs 285/92</i> <i>(ai</i>
LOGISTICA L15	SP22 - TRATTO 2	SPEXSS526	SP11	8,50	C2

CRITICITA' STRADALI				
		NO	SI	NOTA		
STATO DELLE INFRASTRUTTURE	TRATTO 2: SP22 da SPEXSS526 a SP11					
	1	AMPIEZZA SEDE STRADALE ADEGUATA		X		
	2	ANDAMENTO PLANIMETRICO REGOLARE		X		
	3	SOTTOFONDO STRADALE ADEGUATO	X			
	4	MANUFATTI STRADALI E ARMAMENTO				
		PONTI			X	Ponte su cavo irriguo
		CAVALCAVIA		X		
		ROTATORIE			X	Verifica stato rotonda
		ATTRAVERSAMENTI IDRAULICI			X	
	5	BANCHINA			X	Su ambo i lati
		SICUREZZA BANCHINA		X		Guard rail mancante
		CORSO D'ACQUA ADIACENTE		X		
	6	PRESENZA MEZZERIA		X		
	7	ATTRAVERSAMENTO CENTRI URBANI	X			
	8	TRAFFICO RILEVATO		NESSUNA STAZIONE DI RILEVAMENTO NEL TRATTO		
		LIVELLO DI CONGESTIONE DEL TRAFFICO NEL TRATTO CONSIDERATO IN BASE ALLA TIPOLOGIA DELLA STRADA		LCT3: BASSO

INTERVENTI DI RIQUALIFICAZIONE NECESSARI	LIVELLO DI CRITICITA' INFRASTRUTTURALE DEL TRATTO	
Verificare lo stato del ponte su cavo irriguo Verifica guard rail e integrazione tratti mancanti Adeguamento sottofondo stradale Manutenzione e verifica attraversamenti idraulici	LCI2: MEDIO

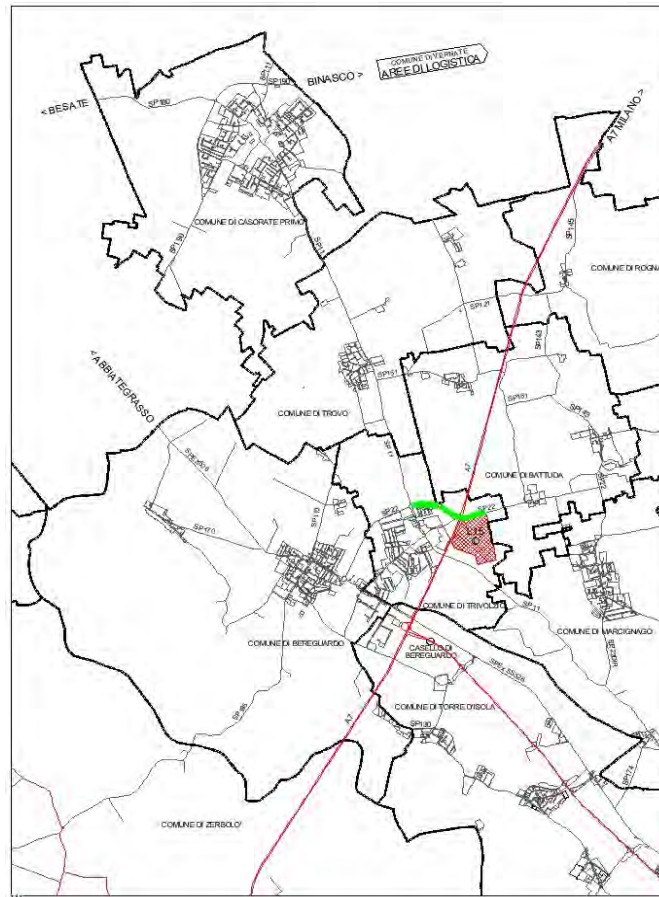
DA	A	Larghezza media sezione [m]	Tipologia <i>sensi art. 2 D.Lgs 285/92</i> <i>(ai</i>
LOGISTICA L15	SP22 - TRATTO 3	SP11	L15	6,00	F

CRITICITA' STRADALI				
		NO	SI	NOTA		
STATO DELLE INFRASTRUTTURE	TRATTO 3: SP22 da SP11 a L15					
	1	AMPIEZZA SEDE STRADALE ADEGUATA	X			
	2	ANDAMENTO PLANIMETRICO REGOLARE		X		
	3	SOTTOFONDO STRADALE ADEGUATO	X			
	4	MANUFATTI STRADALI E ARMAMENTO				
		PONTI		X		
		CAVALCAVIA			X	
		ROTATORIE			X	Verifica stato rotonda
		ATTRAVERSAMENTI IDRAULICI		X		
	5	BANCHINA			X	Su ambo i lati
		SICUREZZA BANCHINA			X	Guard rail a tratti
		CORSO D'ACQUA ADIACENTE		X		
	6	PRESENZA MEZZERIA		X		
	7	ATTRAVERSAMENTO CENTRI URBANI	X			
	8	TRAFFICO RILEVATO		NESSUNA STAZIONE DI RILEVAMENTO NEL TRATTO		
		LIVELLO DI CONGESTIONE DEL TRAFFICO NEL TRATTO CONSIDERATO IN BASE ALLA TIPOLOGIA DELLA STRADA		LCT3: BASSO

INTERVENTI DI RIQUALIFICAZIONE NECESSARI	LIVELLO DI CRITICITA' INFRASTRUTTURALE DEL TRATTO	
Ampliamento sede stradale tratti vari con passaggio alla categoria C1 Adeguamento sottofondo stradale Verifica guard rail e integrazione tratti mancanti Manutenzione e verifica attraversamenti idraulici	LCI1: ALTO

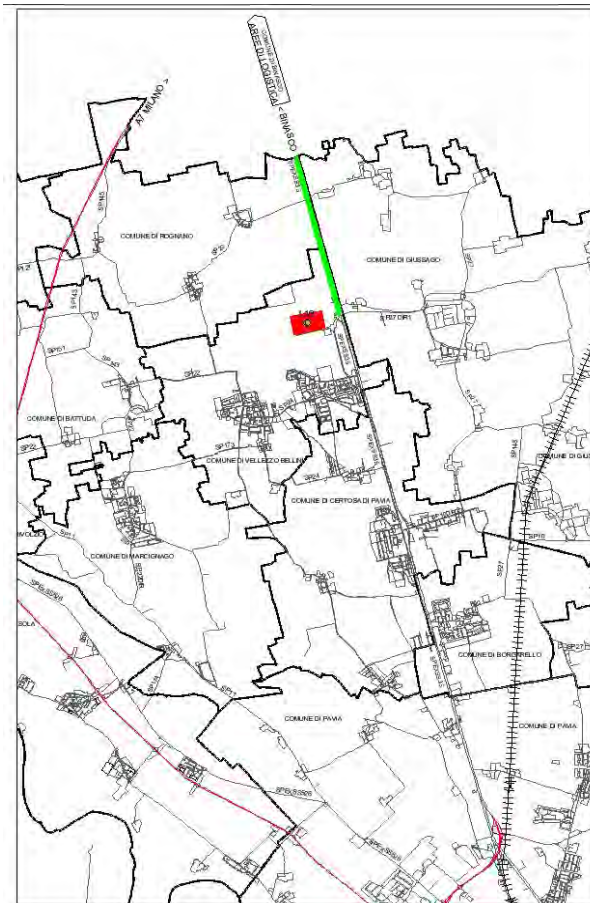
DA	A	Larghezza media sezione [m]	Tipologia <i>(ai sensi art. 2 D.Lgs 285/92)</i>
LOGISTICA L16	SPEXSS35 - TRATTO 1	CONFINE PAVIA	L16	8,50	C1

CRITICITA' STRADALI				
		NO	SI	NOTA		
STATO DELLE INFRASTRUTTURE	TRATTO 1: SPEXSS35 da CONFINE PAVIA a L16					
	1	AMPIEZZA SEDE STRADALE ADEGUATA		X		
	2	ANDAMENTO PLANIMETRICO REGOLARE		X		
	3	SOTTOFONDO STRADALE ADEGUATO		X		
	4	MANUFATTI STRADALI E ARMAMENTO				
		PONTI			X	Infrastruttura adeguata
		CAVALCAVIA		X		
		ROTATORIE			X	Verifica stato rotatoria
		ATTRAVERSAMENTI IDRAULICI		X		
	5	BANCHINA			X	Su ambo i lati
		SICUREZZA BANCHINA			X	Guard rail a tratti
		CORSO D'ACQUA ADIACENTE			X	
	6	PRESENZA MEZZERIA			X	
	7	ATTRAVERSAMENTO CENTRI URBANI		X		
	8	TRAFFICO RILEVATO		TGM: 8.638		% Mezzi pesanti 16,6%
		LIVELLO DI CONGESTIONE DEL TRAFFICO		LCT2: MEDIO

INTERVENTI DI RIQUALIFICAZIONE NECESSARI	LIVELLO DI CRITICITA' INFRASTRUTTURALE DEL TRATTO	
Verifica stato rotatorie Verifica ed integrazione segnaletica stradale	LCI3: BASSO

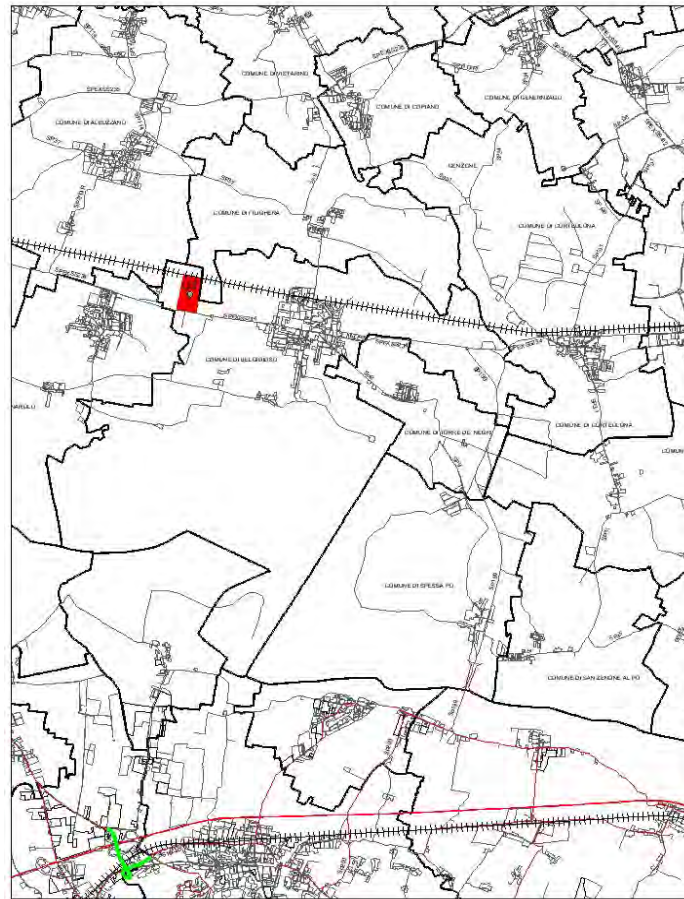
DA	A	Larghezza media sezione [m]	Tipologia (ai sensi art. 2 D.Lgs 285/92)
LOGISTICA L02	SS617 - TRATTO 1	A21/Broni/Stradella	SS10	9,00	C1

CRITICITA' STRADALI				
		NO	SI	NOTA		
STATO DELLE INFRASTRUTTURE	TRATTO 1: SS617 da A21/Broni/Stradella a SS10					
	1	AMPIEZZA SEDE STRADALE ADEGUATA		X		
	2	ANDAMENTO PLANIMETRICO REGOLARE		X		
	3	SOTTOFONDO STRADALE ADEGUATO		X		
	4	MANUFATTI STRADALI E ARMAMENTO				
		PONTI		X		
		CAVALCAVIA			X	Cavalcavia A21
		ROTATORIE			X	
	ATTRAVERSAMENTI IDRAULICI		X			
	5	BANCHINA			X	Su ambo i lati
		SICUREZZA BANCHINA			X	Presenza guard rail
		CORSO D'ACQUA ADIACENTE		X		
	6	PRESENZA MEZZERIA		X		
	7	ATTRAVERSAMENTO CENTRI URBANI	X			
	8	TRAFFICO RILEVATO		NESSUNA STAZIONE DI RILEVAMENTO NEL TRATTO		
		LIVELLO DI CONGESTIONE DEL TRAFFICO

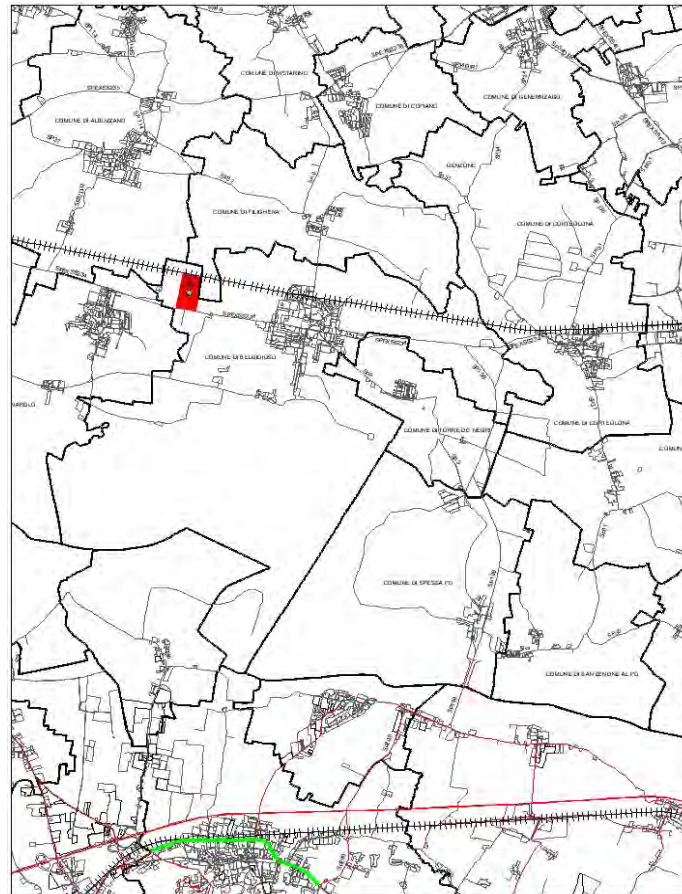
DA	A	Larghezza media sezione [m]	Tipologia (ai sensi art. 2 D.Lgs 285/92)
LOGISTICA L02	SS10 - TRATTO 2	SS617	SP200	7,00	C2

CRITICITA' STRADALI				
		NO	SI	NOTA		
STATO DELLE INFRASTRUTTURE	TRATTO 2: SS10 da SS617 a SP200					
	1	AMPIEZZA SEDE STRADALE ADEGUATA	X			
	2	ANDAMENTO PLANIMETRICO REGOLARE		X		
	3	SOTTOFONDO STRADALE ADEGUATO	X			
	4	MANUFATTI STRADALI E ARMAMENTO				
		PONTI		X		
		CAVALCAVIA			X	Cavalcavia
		ROTATORIE			X	Verifica stato rotatoria
		ATTRAVERSAMENTI IDRAULICI		X		
	5	BANCHINA		X		
		SICUREZZA BANCHINA		X		
		CORSO D'ACQUA ADIACENTE		X		
	6	PRESENZA MEZZERIA		X		
	7	ATTRAVERSAMENTO CENTRI URBANI		X		
	8	TRAFFICO RILEVATO		TGM: 12.483		% Mezzi pesanti 1,5%
		LIVELLO DI CONGESTIONE DEL TRAFFICO		LCT1: ALTO

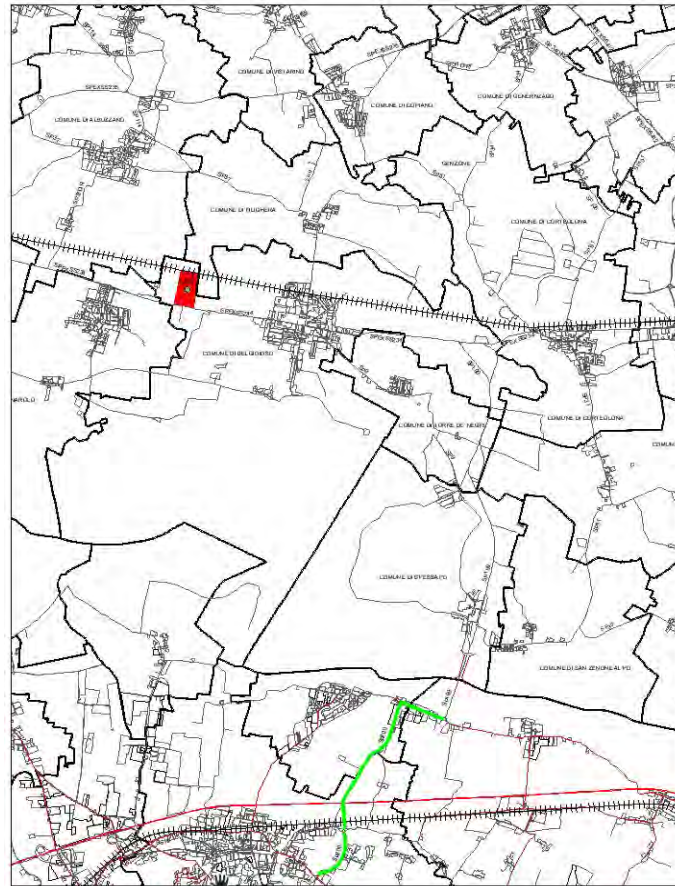
DA	A	Larghezza media sezione [m]	Tipologia (ai sensi art. 2 D.Lgs 285/92)
LOGISTICA L02	SP200 - TRATTO 3	SS10	SP199	8,50	C1

CRITICITA' STRADALI				
		NO	SI	NOTA		
STATO DELLE INFRASTRUTTURE	TRATTO 3: SP200 da SS10 a SP199					
	1	AMPIEZZA SEDE STRADALE ADEGUATA		X		
	2	ANDAMENTO PLANIMETRICO REGOLARE		X		
	3	SOTTOFONDO STRADALE ADEGUATO		X		
	4	MANUFATTI STRADALI E ARMAMENTO				
		PONTI		X		
		CAVALCAVIA			X	Cavalcavia A21
		ROTATORIE			X	Verifica stato rotonda
		ATTRAVERSAMENTI IDRAULICI		X		
	5	BANCHINA			X	
		SICUREZZA BANCHINA			X	Guard rail a tratti
		CORSO D'ACQUA ADIACENTE		X		
	6	PRESENZA MEZZERIA		X		
	7	ATTRAVERSAMENTO CENTRI URBANI	X			
	8	TRAFFICO RILEVATO		NESSUNA STAZIONE DI RILEVAMENTO NEL TRATTO		
		LIVELLO DI CONGESTIONE DEL TRAFFICO NEL TRATTO CONSIDERATO IN BASE ALLA TIPOLOGIA DELLA STRADA		LCT3: BASSO

INTERVENTI DI RIQUALIFICAZIONE NECESSARI	LIVELLO DI CRITICITA' INFRASTRUTTURALE DEL TRATTO	
Verifica guard rail e integrazione tratti mancanti	LCI3: BASSO

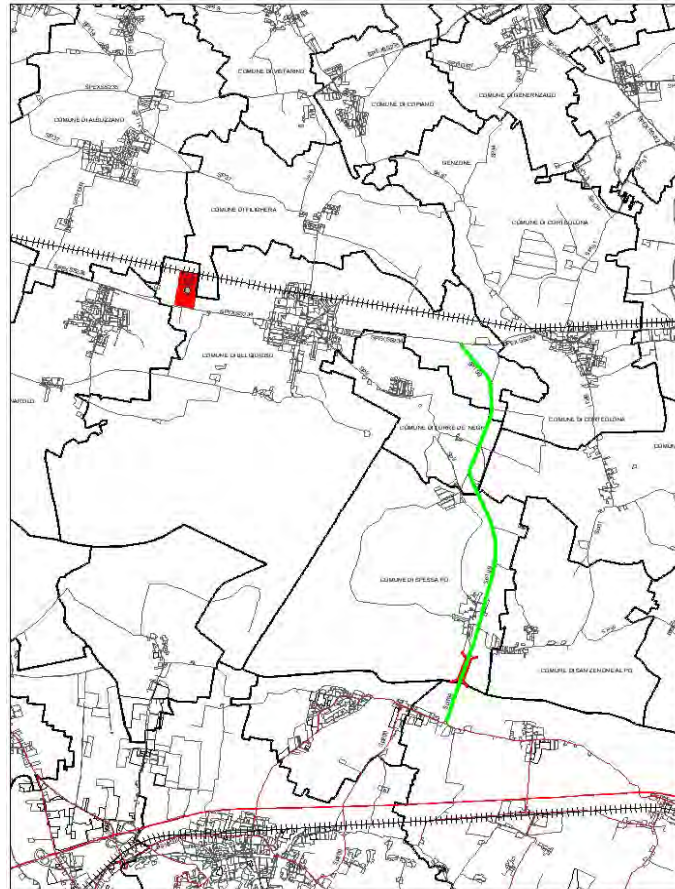
DA	A	Larghezza media sezione [m]	Tipologia (ai sensi art. 2 D.Lgs 285/92)
LOGISTICA L02	SP199 - TRATTO 4	SP200	SPEXSS234	8,50	C1

CRITICITA' STRADALI				
		NO	SI	NOTA		
STATO DELLE INFRASTRUTTURE	TRATTO 4: SP199 da SP200 a SPEXSS234					
	1	AMPIEZZA SEDE STRADALE ADEGUATA		X		
	2	ANDAMENTO PLANIMETRICO REGOLARE		X		
	3	SOTTOFONDO STRADALE ADEGUATO	X			
	4	MANUFATTI STRADALI E ARMAMENTO				
		PONTI			X	Ponte fiume Po - Spessa
		CAVALCAVIA		X		
		ROTATORIE			X	Verifica stato rotatoria
		ATTRAVERSAMENTI IDRAULICI			X	
	5	BANCHINA			X	
		SICUREZZA BANCHINA		X		Guard rail solo sul ponte
		CORSO D'ACQUA ADIACENTE		X		
	6	PRESENZA MEZZERIA		X		
	7	ATTRAVERSAMENTO CENTRI URBANI	X			
	8	TRAFFICO RILEVATO		NESSUNA STAZIONE DI RILEVAMENTO NEL TRATTO		
		LIVELLO DI CONGESTIONE DEL TRAFFICO NEL TRATTO CONSIDERATO IN BASE ALLA TIPOLOGIA DELLA STRADA		LCT3: BASSO

INTERVENTI DI RIQUALIFICAZIONE NECESSARI	LIVELLO DI CRITICITA' INFRASTRUTTURALE DEL TRATTO	
Verificare lo stato del ponte sul fiume Po Adeguamento sottofondo stradale Manutenzione e verifica attraversamenti idraulici Verifica guard rail e integrazione tratti mancanti	LCI1: ALTO
