PROVINCIA DI PAVIA

PIANO TERRITORIALE DI COORDINAMENTO PROVINCIALE

VARIANTE DI PTCP IN ADEGUAMENTO ALLA LR N. 15/2024

Oggetto: AllegatoM: Individuazione della viabilità strategica alle attività di logistica, agli insediamenti produttivi di interesse sovracomunale e relative criticità.	D.G.P. n. ... del
	Data: Gennaio 2026
Elaborato: M4 - Schede criticità stradali	Scala: --

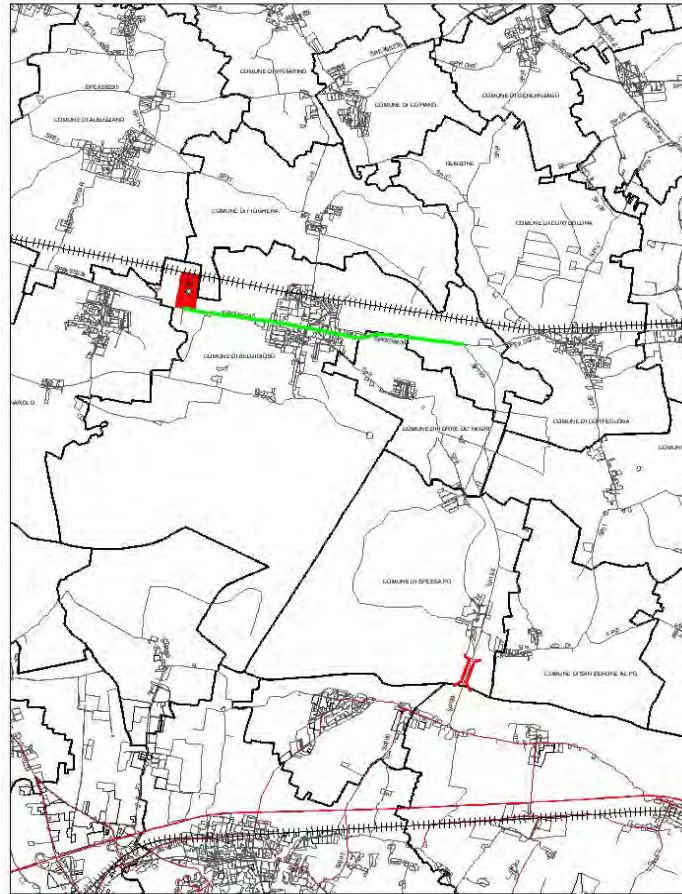
DA	A	Larghezza media sezione [m]	Tipologia (ai sensi art. 2 D.Lgs 285/92)
LOGISTICA L02	SPEXSS234 - TRATTO 5	SP199	L02	7,50	C2

CRITICITA' STRADALI				
		NO	SI	NOTA		
STATO DELLE INFRASTRUTTURE	TRATTO 5: SPEXSS234 da SP199 a L02					
	1	AMPIEZZA SEDE STRADALE ADEGUATA	X			
	2	ANDAMENTO PLANIMETRICO REGOLARE		X		
	3	SOTTOFONDO STRADALE ADEGUATO	X			
	4	MANUFATTI STRADALI E ARMAMENTO				
		PONTI		X		
		CAVALCAVIA		X		
		ROTATORIE			X	Verifica stato rotonda
		ATTRAVERSAMENTI IDRAULICI			X	
	5	BANCHINA			X	Mancante nel tratto urbano
		SICUREZZA BANCHINA		X		Guard rail a tratti
		CORSO D'ACQUA ADIACENTE			X	
	6	PRESENZA MEZZERIA		X		
	7	ATTRAVERSAMENTO CENTRI URBANI		X	Attraversamento Belgioioso	
	8	TRAFFICO RILEVATO		TGM: 10.273		% Mezzi pesanti 14,0%
		LIVELLO DI CONGESTIONE DEL TRAFFICO NEL TRATTO CONSIDERATO		LCT1: ALTO

INTERVENTI DI RIQUALIFICAZIONE NECESSARI	LIVELLO DI CRITICITA' INFRASTRUTTURALE DEL TRATTO	
Ampliamento sede stradale tratti vari con passaggio alla categoria C1 Adeguamento sottofondo stradale Risoluzione attraversamento Belgioioso Manutenzione e verifica attraversamenti idraulici Verifica guard rail e integrazione tratti mancanti Risoluzione sosta veicoli in banchina nelle adiacenze dei distributori di carburanti	LCI1: ALTO

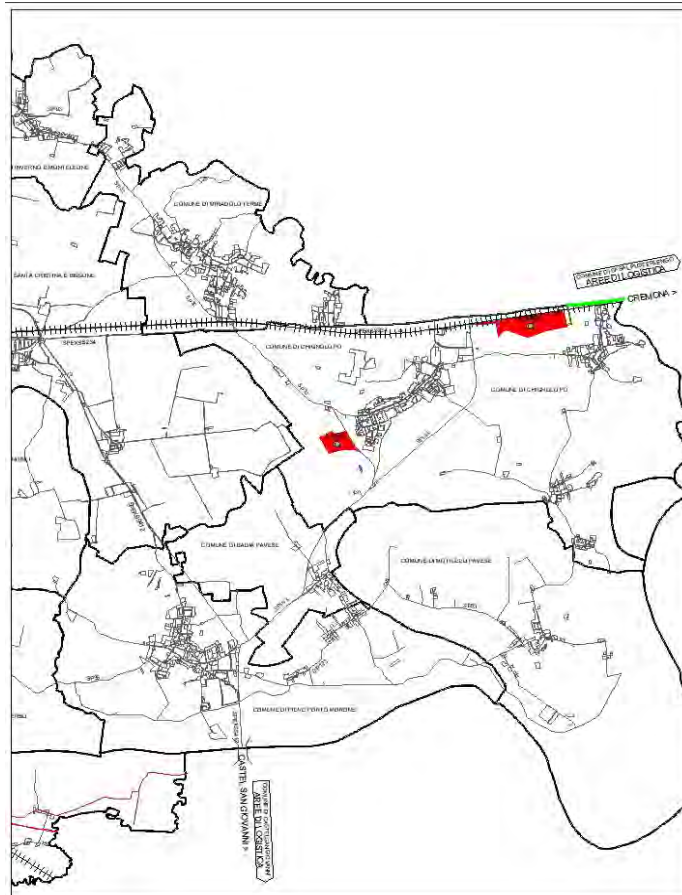
DA	A	Larghezza media sezione [m]	Tipologia (ai sensi art. 2 D.Lgs 285/92)
LOGISTICA L05	SPEXSS234 - TRATTO 1	Confine Pavia	L05B	7,50	C2

CRITICITA' STRADALI				
		NO	SI	NOTA		
STATO DELLE INFRASTRUTTURE	TRATTO 1: SPEXSS234 da Confine Pavia a L05B					
	1	AMPIEZZA SEDE STRADALE ADEGUATA	X			
	2	ANDAMENTO PLANIMETRICO REGOLARE		X		
	3	SOTTOFONDO STRADALE ADEGUATO	X			
	4	MANUFATTI STRADALI E ARMAMENTO				
		PONTI		X		
		CAVALCAVIA			X	Su svincolo di accesso privato
		ROTATORIE		X		
		ATTRAVERSAMENTI IDRAULICI		X		
	5	BANCHINA			X	
		SICUREZZA BANCHINA		X		Guard rail a tratti
		CORSO D'ACQUA ADIACENTE		X		
	6	PRESENZA MEZZERIA		X		
	7	ATTRAVERSAMENTO CENTRI URBANI	X			
	8	TRAFFICO RILEVATO		TGM: 10.273		% Mezzi pesanti 14,0%
		LIVELLO DI CONGESTIONE DEL TRAFFICO NEL TRATTO CONSIDERATO		LCT1: ALTO

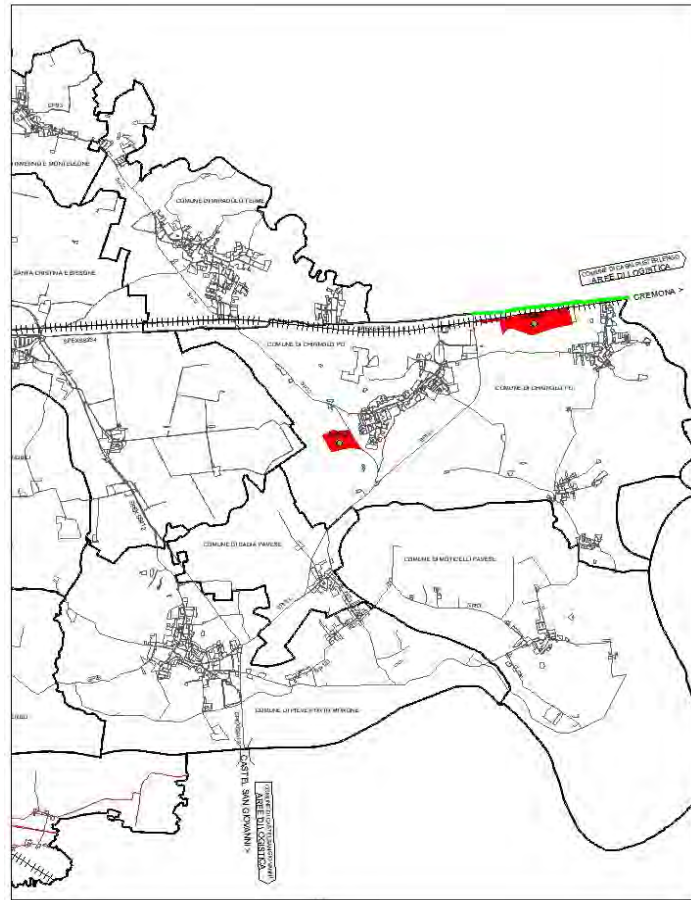
DA	A	Larghezza media sezione [m]	Tipologia (ai sensi art. 2 D.Lgs 285/92)
LOGISTICA L05	SPEXSS234 - TRATTO 2	Confine Pavia	SP193	7,50	C2

CRITICITA' STRADALI			
		NO	SI	NOTA	
STATO DELLE INFRASTRUTTURE	TRATTO 2: SPEXSS234 da Confine Pavia a SP193				
	1	AMPIEZZA SEDE STRADALE ADEGUATA	X		
	2	ANDAMENTO PLANIMETRICO REGOLARE		X	
	3	SOTTOFONDO STRADALE ADEGUATO	X		
	4	MANUFATTI STRADALI E ARMAMENTO			
		PONTI	X		
		CAVALCAVIA	X		
		ROTATORIE	X		
		ATTRAVERSAMENTI IDRAULICI	X		
	5	BANCHINA		X	
		SICUREZZA BANCHINA	X		Guard rail a tratti
		CORSO D'ACQUA ADIACENTE	X		
	6	PRESENZA MEZZERIA		X	
	7	ATTRAVERSAMENTO CENTRI URBANI	X		
	8	TRAFFICO RILEVATO	TGM: 10.273		% Mezzi pesanti 14,0%
		LIVELLO DI CONGESTIONE DEL TRAFFICO NEL TRATTO CONSIDERATO	LCT1: ALTO

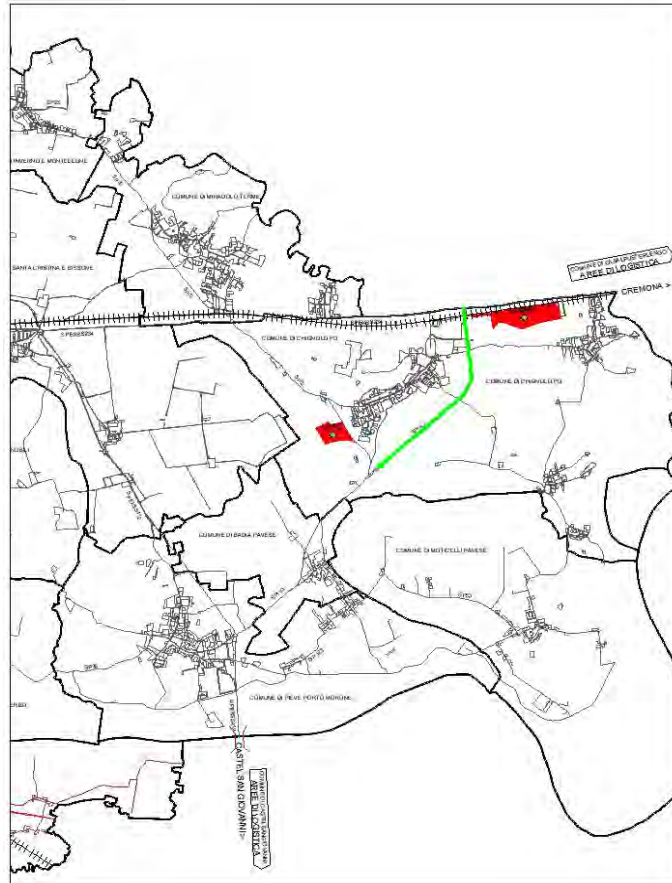
DA	A	Larghezza media sezione [m]	Tipologia <i>(ai sensi art. 2 D.Lgs 285/92)</i>
LOGISTICA L05	SP193 - TRATTO 3	SPEXSS234	SP32	8,00	C1

CRITICITA' STRADALI		
		NO	SI	NOTA
TRATTO 3: SP193 da SPEXSS234 a SP32				
1	AMPIEZZA SEDE STRADALE ADEGUATA		X	
2	ANDAMENTO PLANIMETRICO REGOLARE		X	
3	SOTTOFONDO STRADALE ADEGUATO	X		
4	MANUFATTI STRADALI E ARMAMENTO			
	PONTI		X	Ponte su cavo irriguo
	CAVALCAVIA		X	Cavalcavia su ferrovia
	ROTATORIE		X	Verifica stato rotatorie
	ATTRAVERSAMENTI IDRAULICI		X	
5	BANCHINA		X	
	SICUREZZA BANCHINA	X		Guard rail a tratti
	CORSO D'ACQUA ADIACENTE	X		
6	PRESENZA MEZZERIA		X	
7	ATTRAVERSAMENTO CENTRI URBANI	X		
8	TRAFFICO RILEVATO	NESSUNA STAZIONE DI RILEVAMENTO NEL TRATTO		
	LIVELLO DI CONGESTIONE DEL TRAFFICO NEL TRATTO CONSIDERATO IN BASE ALLA TIPOLOGIA DELLA STRADA	LCT3: BASSO

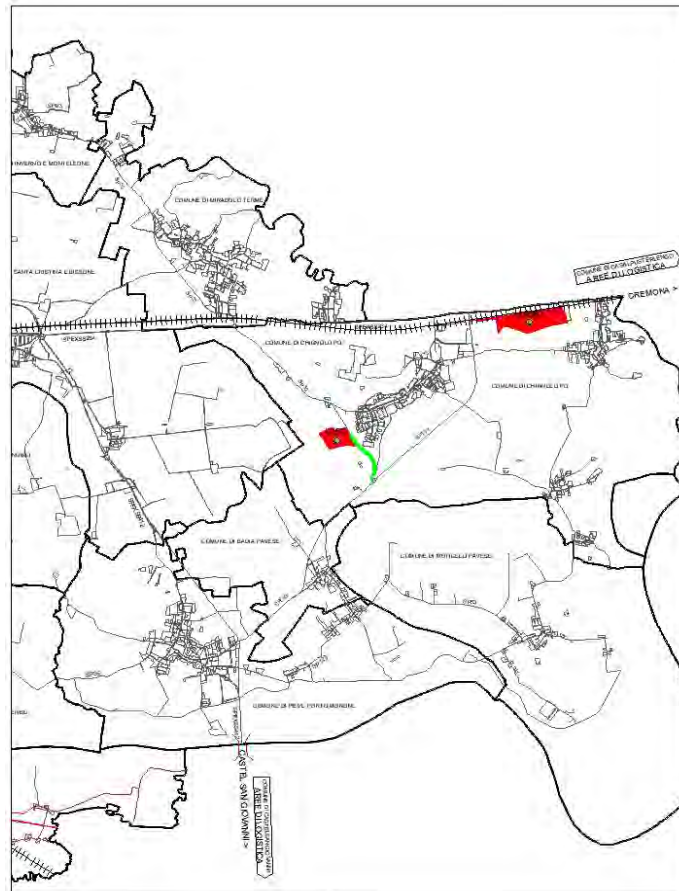
DA	A	Larghezza media sezione [m]	Tipologia (ai sensi art. 2 D.Lgs 285/92)
LOGISTICA L05	SP32 - TRATTO 4	SP193	L05C	7,00	C2

CRITICITA' STRADALI				
		NO	SI	NOTA		
STATO DELLE INFRASTRUTTURE	TRATTO 4: SP32 da SP193 a L05C					
	1	AMPIEZZA SEDE STRADALE ADEGUATA	X			
	2	ANDAMENTO PLANIMETRICO REGOLARE		X		
	3	SOTTOFONDO STRADALE ADEGUATO	X			
	4	MANUFATTI STRADALI E ARMAMENTO				
		PONTI		X		
		CAVALCAVIA		X		
		ROTATORIE			X	Verifica stato rotatorie
		ATTRAVERSAMENTI IDRAULICI		X		
	5	BANCHINA		X		
		SICUREZZA BANCHINA		X		Guard rail mancante
		CORSO D'ACQUA ADIACENTE		X		
	6	PRESENZA MEZZERIA	X			
	7	ATTRAVERSAMENTO CENTRI URBANI	X			
	8	TRAFFICO RILEVATO		NESSUNA STAZIONE DI RILEVAMENTO NEL TRATTO		
		LIVELLO DI CONGESTIONE DEL TRAFFICO NEL TRATTO CONSIDERATO IN BASE ALLA TIPOLOGIA DELLA STRADA		LCT3: BASSO

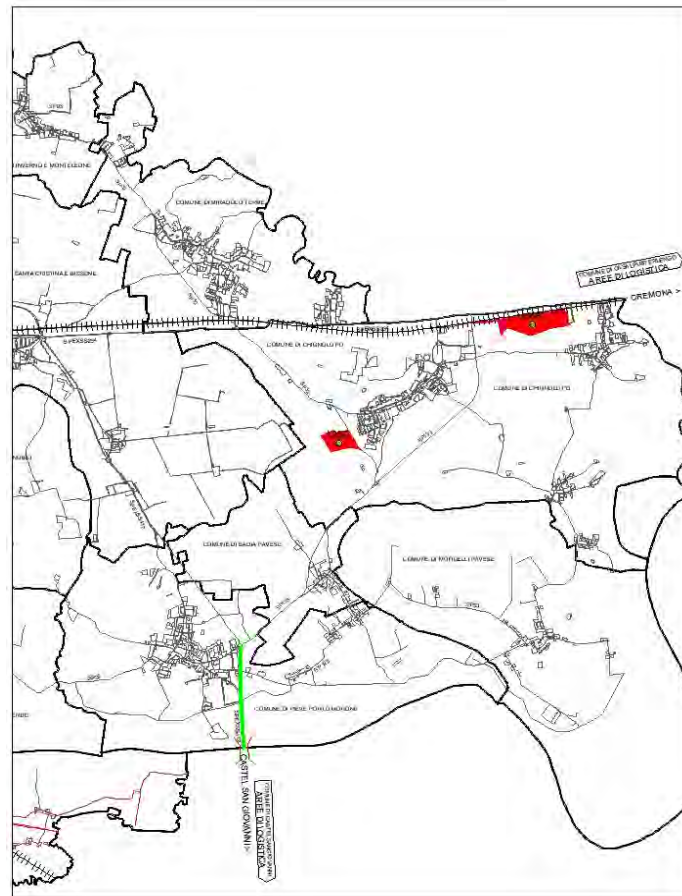
DA	A	Larghezza media sezione [m]	Tipologia <i>(ai sensi art. 2 D.Lgs 285/92)</i>
LOGISTICA L05	SPEXSS412 - TRATTO 1	Confine Pavia	SP193	8,50	C1

CRITICITA' STRADALI				
		NO	SI	NOTA		
STATO DELLE INFRASTRUTTURE	TRATTO 1: SPEXSS412 da Confine Pavia a SP193					
	1	AMPIEZZA SEDE STRADALE ADEGUATA		X		
	2	ANDAMENTO PLANIMETRICO REGOLARE		X		
	3	SOTTOFONDO STRADALE ADEGUATO	X			
	4	MANUFATTI STRADALI E ARMAMENTO				
		PONTI			X	Ponte sul Po - Pieve Porto Morone
		CAVALCAVIA		X		
		ROTATORIE			X	Verifica stato rotatorie
		ATTRAVERSAMENTI IDRAULICI		X		
	5	BANCHINA			X	
		SICUREZZA BANCHINA		X		Guard rail a tratti
		CORSO D'ACQUA ADIACENTE		X		
	6	PRESENZA MEZZERIA			X	
	7	ATTRAVERSAMENTO CENTRI URBANI		X		
	8	TRAFFICO RILEVATO		TGM: 11.188 % Mezzi pesanti 13,9%		
		LIVELLO DI CONGESTIONE DEL TRAFFICO NEL TRATTO CONSIDERATO		LCT2: MEDIO

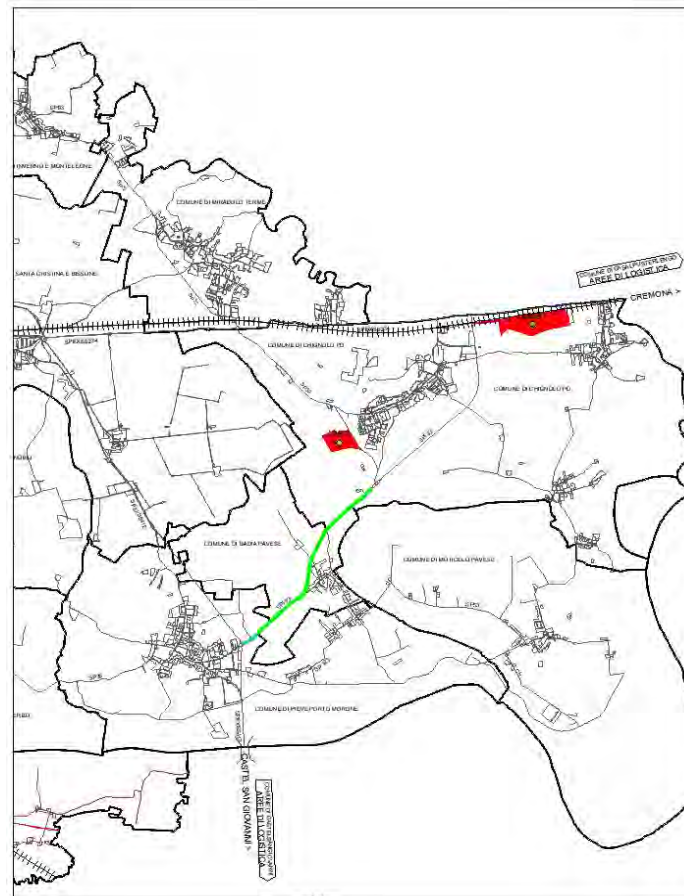
DA	A	Larghezza media sezione [m]	Tipologia <i>(ai sensi art. 2 D.Lgs 285/92)</i>
LOGISTICA L05	SP193 - TRATTO 2	SPEXSS412	SP32	8,00	C1

CRITICITA' STRADALI		
		NO	SI	NOTA
TRATTO 2: SP193 da SPEXSS412 a SP32				
1	AMPIEZZA SEDE STRADALE ADEGUATA		X	
2	ANDAMENTO PLANIMETRICO REGOLARE		X	
3	SOTTOFONDO STRADALE ADEGUATO	X		
4	MANUFATTI STRADALI E ARMAMENTO			
	PONTI	X		
	CAVALCAVIA	X		
	ROTATORIE		X	Verifica stato rotonde
	ATTRAVERSAMENTI IDRAULICI	X		
5	BANCHINA		X	
	SICUREZZA BANCHINA		X	Guard rail a tratti
	CORSO D'ACQUA ADIACENTE	X		
6	PRESENZA MEZZERIA	X		
7	ATTRAVERSAMENTO CENTRI URBANI	X		
8	TRAFFICO RILEVATO	NESSUNA STAZIONE DI RILEVAMENTO NEL TRATTO		
	LIVELLO DI CONGESTIONE DEL TRAFFICO NEL TRATTO CONSIDERATO IN BASE ALLA TIPOLOGIA DELLA STRADA	LCT3: BASSO

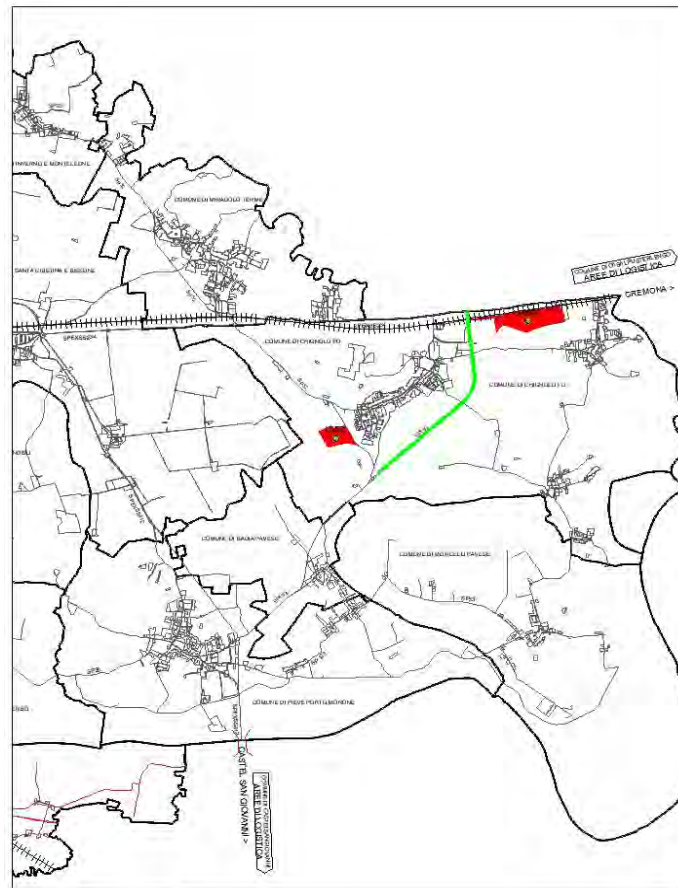
DA	A	Larghezza media sezione [m]	Tipologia (ai sensi art. 2 D.Lgs 285/92)
LOGISTICA L05	SP193 - TRATTO 3	SP32	SPEXSS234/L05B	8,00	C1

CRITICITA' STRADALI				
		NO	SI	NOTA		
STATO DELLE INFRASTRUTTURE	TRATTO 3: SP193 da SP32 a SPEXSS234/L05B					
	1	AMPIEZZA SEDE STRADALE ADEGUATA		X		
	2	ANDAMENTO PLANIMETRICO REGOLARE		X		
	3	SOTTOFONDO STRADALE ADEGUATO	X			
	4	MANUFATTI STRADALI E ARMAMENTO				
		PONTI			X	Ponte su cavo irriguo
		CAVALCAVIA			X	Cavalcavia su ferrovia
		ROTATORIE			X	Verifica stato rotatorie
		ATTRAVERSAMENTI IDRAULICI			X	
	5	BANCHINA			X	
		SICUREZZA BANCHINA		X		Guard rail a tratti
		CORSO D'ACQUA ADIACENTE		X		
	6	PRESENZA MEZZERIA			X	
	7	ATTRAVERSAMENTO CENTRI URBANI		X		
	8	TRAFFICO RILEVATO		NESSUNA STAZIONE DI RILEVAMENTO NEL TRATTO		
		LIVELLO DI CONGESTIONE DEL TRAFFICO NEL TRATTO CONSIDERATO IN BASE ALLA TIPOLOGIA DELLA STRADA		LCT3: BASSO

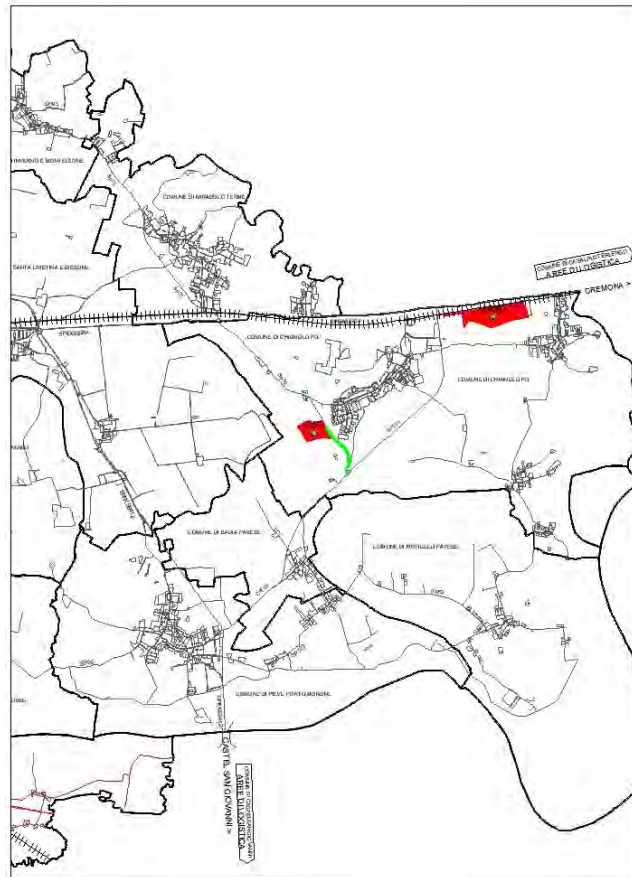
DA	A	Larghezza media sezione [m]	Tipologia (ai sensi art. 2 D.Lgs 285/92)
LOGISTICA L05	SP32 - TRATTO 4	SP193	L05C	7,00	C2

CRITICITA' STRADALI				
		NO	SI	NOTA		
STATO DELLE INFRASTRUTTURE	TRATTO 4: SP32 da SP193 a L05C					
	1	AMPIEZZA SEDE STRADALE ADEGUATA	X			
	2	ANDAMENTO PLANIMETRICO REGOLARE		X		
	3	SOTTOFONDO STRADALE ADEGUATO	X			
	4	MANUFATTI STRADALI E ARMAMENTO				
		PONTI		X		
		CAVALCAVIA		X		
		ROTATORIE			X	Verifica stato rotatorie
		ATTRAVERSAMENTI IDRAULICI		X		
	5	BANCHINA		X		
		SICUREZZA BANCHINA		X		Guard rail mancante
		CORSO D'ACQUA ADIACENTE		X		
	6	PRESENZA MEZZERIA	X			
	7	ATTRAVERSAMENTO CENTRI URBANI	X			
	8	TRAFFICO RILEVATO		NESSUNA STAZIONE DI RILEVAMENTO NEL TRATTO		
		LIVELLO DI CONGESTIONE DEL TRAFFICO NEL TRATTO CONSIDERATO IN BASE ALLA TIPOLOGIA DELLA STRADA		LCT3: BASSO

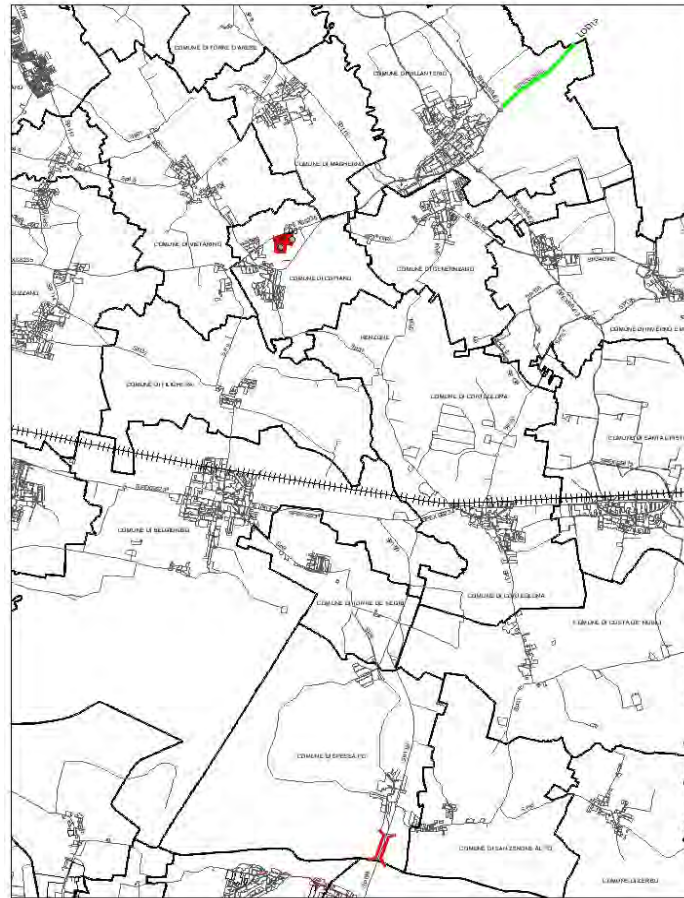
DA	A	Larghezza media sezione [m]	Tipologia (ai sensi art. 2 D.Lgs 285/92)
LOGISTICA L06	SPEXSS235 - TRATTO 1	Confine Pavia	SPEXSS412 N	8,00	C1

CRITICITA' STRADALI				
		NO	SI	NOTA		
STATO DELLE INFRASTRUTTURE	TRATTO 1: SPEXSS235 da Confine Pavia a SPEXSS412 N					
	1	AMPIEZZA SEDE STRADALE ADEGUATA		X		
	2	ANDAMENTO PLANIMETRICO REGOLARE		X		
	3	SOTTOFONDO STRADALE ADEGUATO	X			
	4	MANUFATTI STRADALI E ARMAMENTO				
		PONTI		X		
		CAVALCAVIA		X		
		ROTATORIE			X	Verifica stato rotonde
		ATTRAVERSAMENTI IDRAULICI			X	Scavalco Cavo Marocco
	5	BANCHINA			X	
		SICUREZZA BANCHINA			X	Guard rail a tratti
		CORSO D'ACQUA ADIACENTE		X		
	6	PRESENZA MEZZERIA		X		
	7	ATTRAVERSAMENTO CENTRI URBANI	X			
	8	TRAFFICO RILEVATO		TGM: 10.832		% Mezzi pesanti 7,3%
		LIVELLO DI CONGESTIONE DEL TRAFFICO NEL TRATTO CONSIDERATO		LCT2: MEDIO

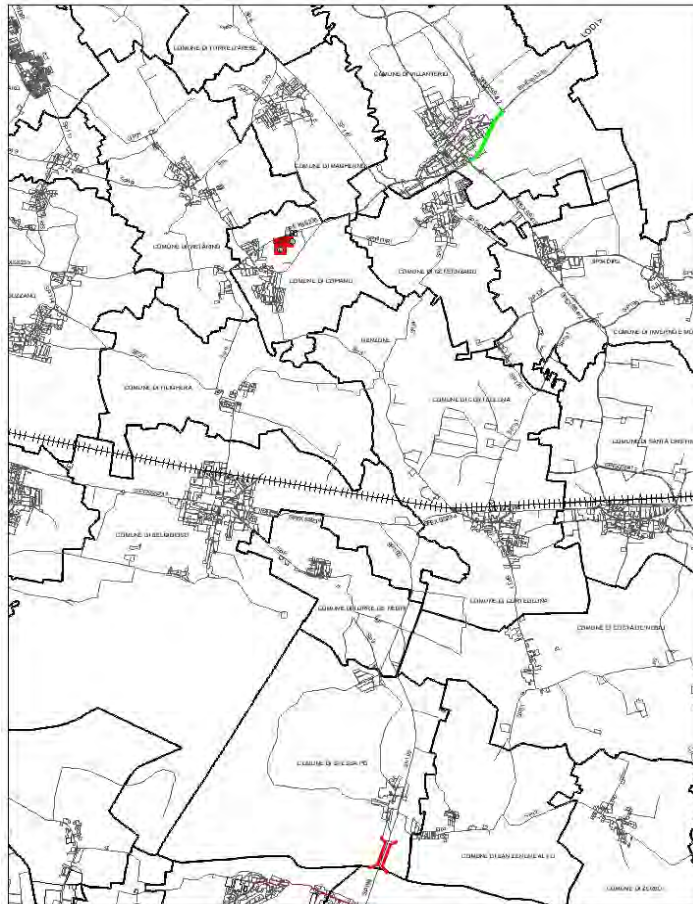
DA	A	Larghezza media sezione [m]	Tipologia <i>(ai sensi art. 2 D.Lgs 285/92)</i>
LOGISTICA L06	SPEXSS235 - TRATTO 2	SPEXSS412 N	SPEXSS412 S	8,00	C1

CRITICITA' STRADALI		
		NO	SI	NOTA
TRATTO 2: SPEXSS235 da SPEXSS412 N a SPEXSS412 S				
1	AMPIEZZA SEDE STRADALE ADEGUATA		X	
2	ANDAMENTO PLANIMETRICO REGOLARE		X	
3	SOTTOFONDO STRADALE ADEGUATO	X		
4	MANUFATTI STRADALI E ARMAMENTO			
	PONTI	X		
	CAVALCAVIA	X		
	ROTATORIE		X	Verifica stato rotatorie
	ATTRAVERSAMENTI IDRAULICI	X		
5	BANCHINA		X	
	SICUREZZA BANCHINA	X		Guard rail mancante
	CORSO D'ACQUA ADIACENTE		X	
6	PRESENZA MEZZERIA		X	
7	ATTRAVERSAMENTO CENTRI URBANI	X		
8	TRAFFICO RILEVATO	TGM: 10.832 % Mezzi pesanti 7,3%		
	LIVELLO DI CONGESTIONE DEL TRAFFICO NEL TRATTO CONSIDERATO	LCT2: MEDIO

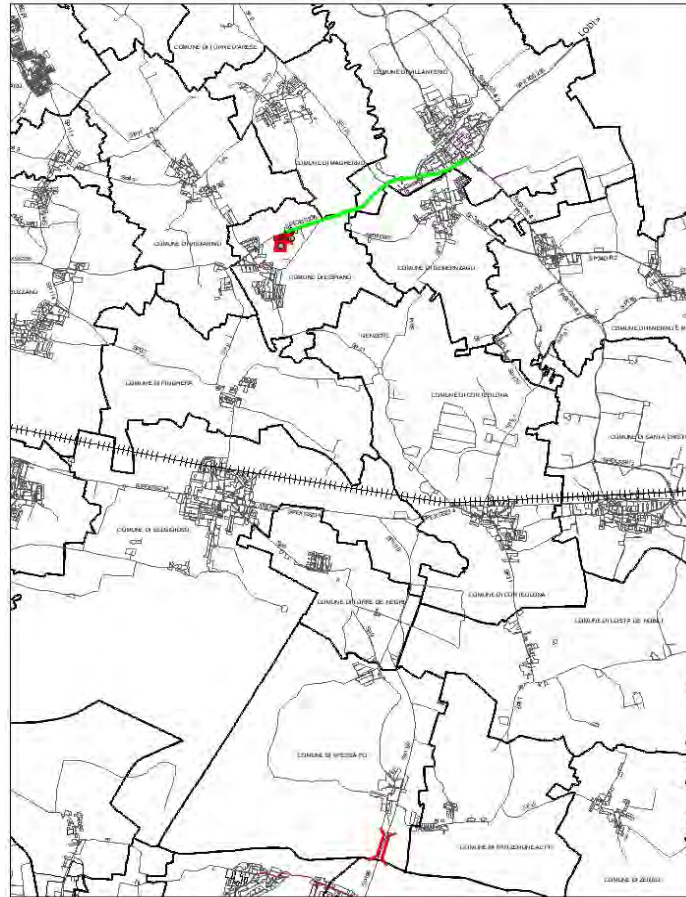
DA	A	Larghezza media sezione [m]	Tipologia (ai sensi art. 2 D.Lgs 285/92)
LOGISTICA L06	SPEXSS235 - TRATTO 3	SPEXSS412 S	L06	8,00	C1

CRITICITA' STRADALI				
		NO	SI	NOTA		
STATO DELLE INFRASTRUTTURE	TRATTO 3: SPEXSS235 da SPEXSS412 S a L06					
	1	AMPIEZZA SEDE STRADALE ADEGUATA		X		
	2	ANDAMENTO PLANIMETRICO REGOLARE	X		Presenza curve a gomito	
	3	SOTTOFONDO STRADALE ADEGUATO	X			
	4	MANUFATTI STRADALI E ARMAMENTO				
		PONTI			X	Ponti su cavi irrigui
		CAVALCAVIA		X		
		ROTATORIE			X	Verifica stato rotatorie
		ATTRAVERSAMENTI IDRAULICI			X	
	5	BANCHINA			X	
		SICUREZZA BANCHINA		X		Guard rail a tratti
		CORSO D'ACQUA ADIACENTE			X	
	6	PRESENZA MEZZERIA			X	
	7	ATTRAVERSAMENTO CENTRI URBANI			X	
	8	TRAFFICO RILEVATO		TGM: 10.832		% Mezzi pesanti 7,3%
		LIVELLO DI CONGESTIONE DEL TRAFFICO NEL TRATTO CONSIDERATO		LCT2: MEDIO

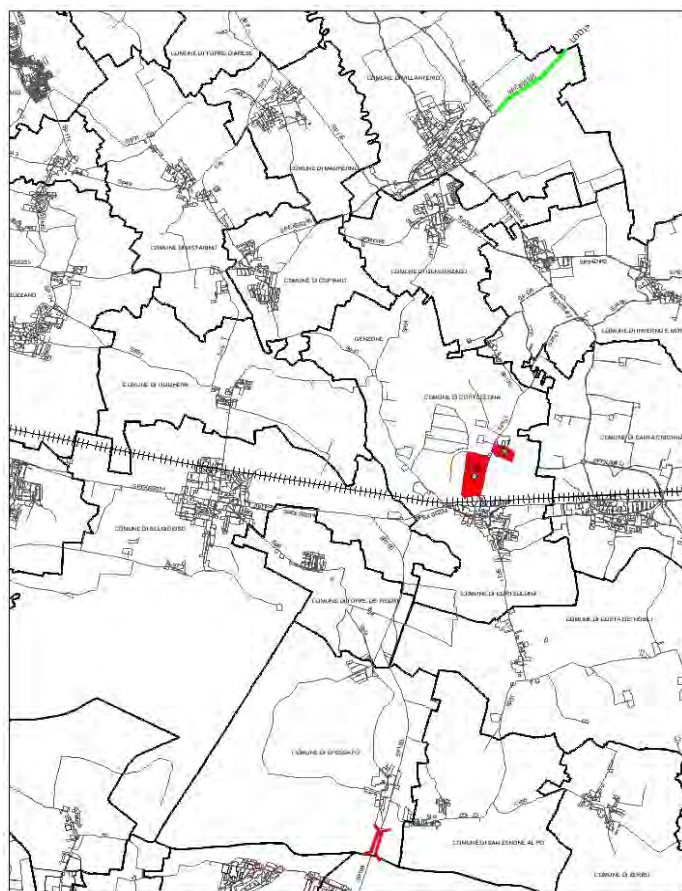
DA	A	Larghezza media sezione [m]	Tipologia <i>(ai sensi art. 2 D.Lgs 285/92)</i>
LOGISTICA L07	SPEXSS235 - TRATTO 1	Confine Pavia	SPEXSS412 N	8,00	C1

CRITICITA' STRADALI				
		NO	SI	NOTA		
STATO DELLE INFRASTRUTTURE	TRATTO 1: SPEXSS235 da Confine Pavia a SPEXSS412 N					
	1	AMPIEZZA SEDE STRADALE ADEGUATA		X		
	2	ANDAMENTO PLANIMETRICO REGOLARE		X		
	3	SOTTOFONDO STRADALE ADEGUATO	X			
	4	MANUFATTI STRADALI E ARMAMENTO				
		PONTI		X		
		CAVALCAVIA		X		
		ROTATORIE			X	Verifica stato rotatorie
		ATTRAVERSAMENTI IDRAULICI			X	Scavalco Cavo Marocco
	5	BANCHINA			X	
		SICUREZZA BANCHINA			X	Guard rail a tratti
		CORSO D'ACQUA ADIACENTE		X		
	6	PRESENZA MEZZERIA		X		
	7	ATTRAVERSAMENTO CENTRI URBANI	X			
	8	TRAFFICO RILEVATO		TGM: 10.832		% Mezzi pesanti 7,3%
		LIVELLO DI CONGESTIONE DEL TRAFFICO NEL TRATTO CONSIDERATO		LCT2: MEDIO

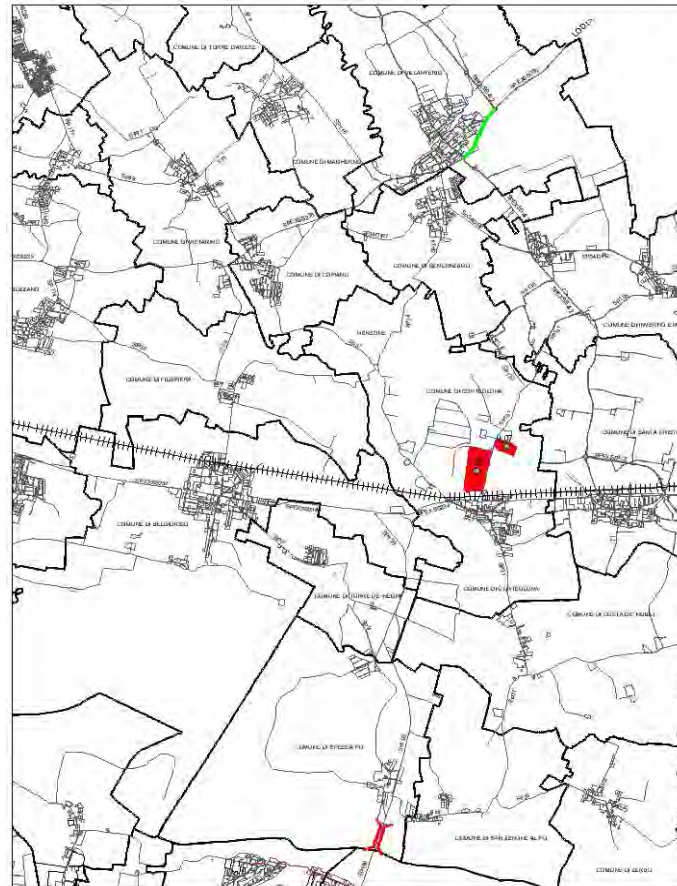
DA	A	Larghezza media sezione [m]	Tipologia <i>(ai sensi art. 2 D.Lgs 285/92)</i>
LOGISTICA L07	SPEXSS235 - TRATTO 2	SPEXSS412 N	SPEXSS412 S	8,00	C1

CRITICITA' STRADALI		
		NO	SI	NOTA
TRATTO 2: SPEXSS235 da SPEXSS412 N a SPEXSS412 S				
1	AMPIEZZA SEDE STRADALE ADEGUATA		X	
2	ANDAMENTO PLANIMETRICO REGOLARE		X	
3	SOTTOFONDO STRADALE ADEGUATO	X		
4	MANUFATTI STRADALI E ARMAMENTO			
	PONTI	X		
	CAVALCAVIA	X		
	ROTATORIE		X	Verifica stato rotatorie
	ATTRAVERSAMENTI IDRAULICI	X		
5	BANCHINA		X	
	SICUREZZA BANCHINA	X		Guard rail mancante
	CORSO D'ACQUA ADIACENTE		X	
6	PRESENZA MEZZERIA		X	
7	ATTRAVERSAMENTO CENTRI URBANI	X		
8	TRAFFICO RILEVATO	TGM: 10.832 % Mezzi pesanti 7,3%		
	LIVELLO DI CONGESTIONE DEL TRAFFICO NEL TRATTO CONSIDERATO	LCT2: MEDIO

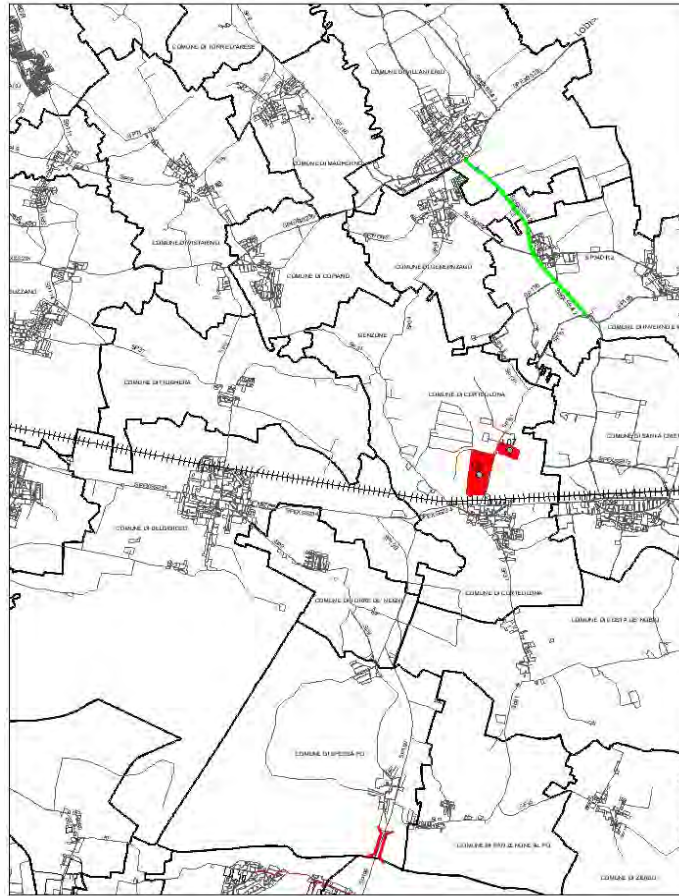
DA	A	Larghezza media sezione [m]	Tipologia <i>(ai sensi art. 2 D.Lgs 285/92)</i>
LOGISTICA L07	SPEXSS412 - TRATTO 3	SPEXSS235	SP191	8,00	C1

CRITICITA' STRADALI		
		NO	SI	NOTA
TRATTO 3: SPEXSS412 da SPEXSS235 a SP191				
1	AMPIEZZA SEDE STRADALE ADEGUATA		X	
2	ANDAMENTO PLANIMETRICO REGOLARE		X	
3	SOTTOFONDO STRADALE ADEGUATO	X		
4	MANUFATTI STRADALI E ARMAMENTO			
	PONTI	X		
	CAVALCAVIA	X		
	ROTATORIE		X	Verifica stato rotatorie
	ATTRAVERSAMENTI IDRAULICI	X		
5	BANCHINA		X	
	SICUREZZA BANCHINA		X	Guard rail a tratti
	CORSO D'ACQUA ADIACENTE	X		
6	PRESENZA MEZZERIA		X	
7	ATTRAVERSAMENTO CENTRI URBANI	X		
8	TRAFFICO RILEVATO	TGM: 11.188 % Mezzi pesanti 13,9%		
	LIVELLO DI CONGESTIONE DEL TRAFFICO NEL TRATTO CONSIDERATO	LCT3: BASSO

INTERVENTI DI RIQUALIFICAZIONE NECESSARI	LIVELLO DI CRITICITA' INFRASTRUTTURALE DEL TRATTO	
Adeguamento sottofondo stradale Verifica guard rail e integrazione tratti mancanti Manutenzione e verifica stato rotatoria e immissioni	LCI2: MEDIO

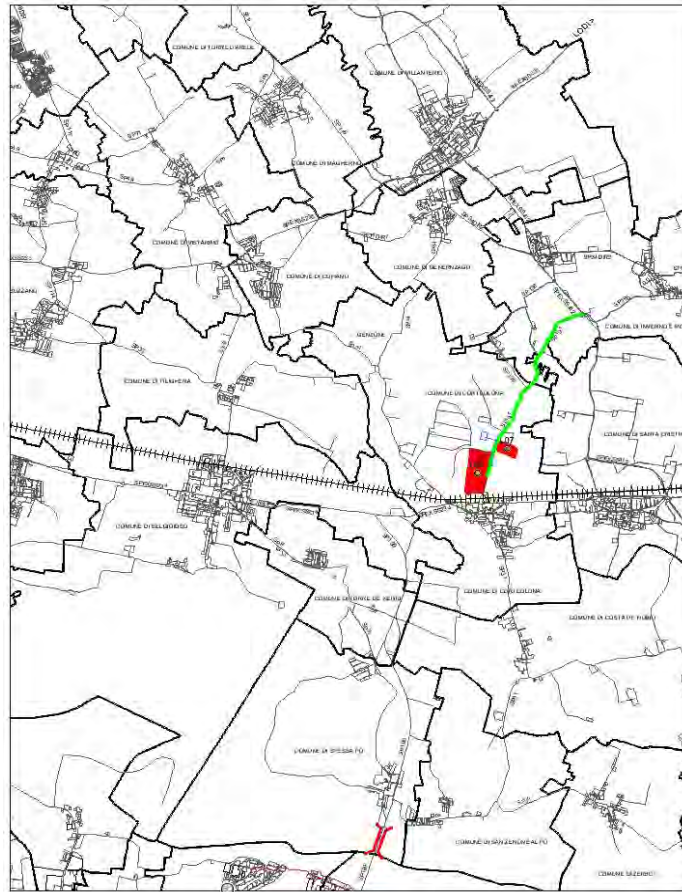
DA	A	Larghezza media sezione [m]	Tipologia (ai sensi art. 2 D.Lgs 285/92)
LOGISTICA L07	SP191 - TRATTO 4	SPEXSS412	L07	7,50	C2

CRITICITA' STRADALI				
		NO	SI	NOTA		
STATO DELLE INFRASTRUTTURE	TRATTO 4: SP191 da SPEXSS412 a L07					
	1	AMPIEZZA SEDE STRADALE ADEGUATA	X			
	2	ANDAMENTO PLANIMETRICO REGOLARE		X		
	3	SOTTOFONDO STRADALE ADEGUATO	X			
	4	MANUFATTI STRADALI E ARMAMENTO				
		PONTI		X		
		CAVALCAVIA		X		
		ROTATORIE			X	Verifica stato rotonde
		ATTRAVERSAMENTI IDRAULICI			X	Attraversamento Cavo irriguo
	5	BANCHINA			X	
		SICUREZZA BANCHINA		X		Guard rail mancante
		CORSO D'ACQUA ADIACENTE			X	
	6	PRESENZA MEZZERIA		X		
	7	ATTRAVERSAMENTO CENTRI URBANI	X			
	8	TRAFFICO RILEVATO		NESSUNA STAZIONE DI RILEVAMENTO NEL TRATTO		
		LIVELLO DI CONGESTIONE DEL TRAFFICO NEL TRATTO CONSIDERATO IN BASE ALLA TIPOLOGIA DELLA STRADA		LCT2: MEDIO

INTERVENTI DI RIQUALIFICAZIONE NECESSARI	LIVELLO DI CRITICITA' INFRASTRUTTURALE DEL TRATTO	
Ampliamento sede stradale tratti vari con passaggio alla categoria C1 Adeguamento sottofondo stradale Manutenzione e verifica attraversamenti idraulici Verifica guard rail e integrazione tratti mancanti	LCI1: ALTO

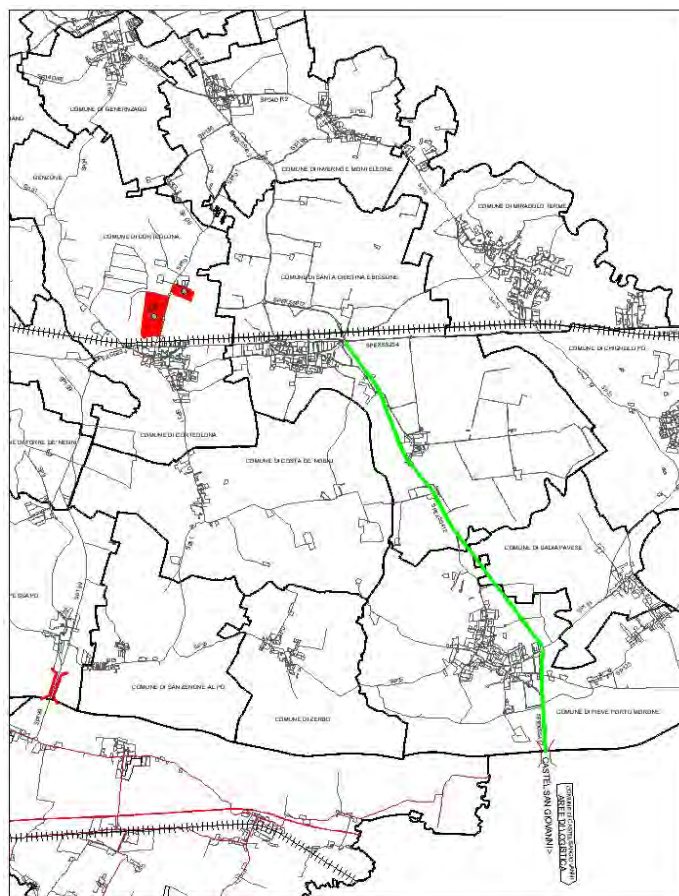
DA	A	Larghezza media sezione [m]	Tipologia <i>(ai sensi art. 2 D.Lgs 285/92)</i>
LOGISTICA L07	SPEXSS412 - TRATTO 1	Confine Pavia	SPEXSS234	8,50	C1

CRITICITA' STRADALI		
		NO	SI	NOTA
TRATTO 1: SPEXSS412 da Confine Pavia a SPEXSS234				
1	AMPIEZZA SEDE STRADALE ADEGUATA		X	
2	ANDAMENTO PLANIMETRICO REGOLARE		X	
3	SOTTOFONDO STRADALE ADEGUATO	X		
4	MANUFATTI STRADALI E ARMAMENTO			
	PONTI		X	Ponte sul Po - Pieve Porto Morone
	CAVALCAVIA	X		
	ROTATORIE		X	Verifica stato rotatorie
	ATTRAVERSAMENTI IDRAULICI		X	Scavalco Cavo irriguo
5	BANCHINA		X	
	SICUREZZA BANCHINA		X	Guard rail a tratti
	CORSO D'ACQUA ADIACENTE	X		
6	PRESENZA MEZZERIA		X	
7	ATTRAVERSAMENTO CENTRI URBANI	X		
8	TRAFFICO RILEVATO	TGM: 11.188 % Mezzi pesanti 13,9%		
	LIVELLO DI CONGESTIONE DEL TRAFFICO NEL TRATTO CONSIDERATO	LCT3: BASSO

INTERVENTI DI RIQUALIFICAZIONE NECESSARI	LIVELLO DI CRITICITA' INFRASTRUTTURALE DEL TRATTO	
Verificare lo stato del ponte sul fiume Po Adeguamento sottofondo stradale Manutenzione e verifica stato rotatoria incrocio Pieve Porto Morone Verificare lo stato dello scavalco del cavo irriguo Verifica guard rail e integrazione tratti mancanti	LCI2: MEDIO

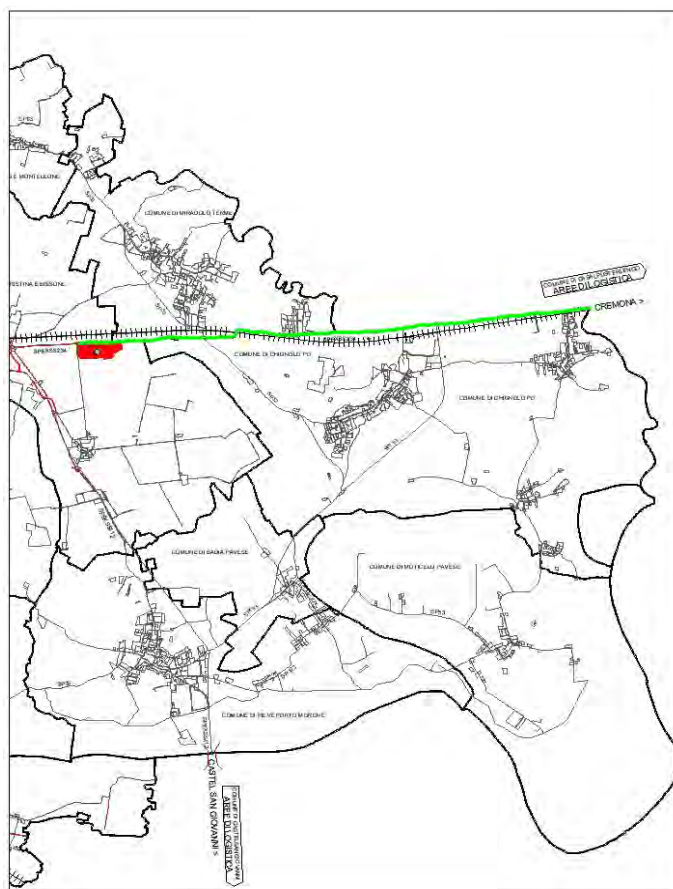
DA	A	Larghezza media sezione [m]	Tipologia <i>(ai sensi art. 2 D.Lgs 285/92)</i>
LOGISTICA L11	SPEXSS234 - TRATTO 1	Confine Pavia	L11	7,50	C2

CRITICITA' STRADALI			
		NO	SI	NOTA	
STATO DELLE INFRASTRUTTURE	TRATTO 1: SPEXSS234 da Confine Pavia a L11				
	1	AMPIEZZA SEDE STRADALE ADEGUATA	X		
	2	ANDAMENTO PLANIMETRICO REGOLARE		X	
	3	SOTTOFONDO STRADALE ADEGUATO	X		
	4	MANUFATTI STRADALI E ARMAMENTO			
		PONTI	X		
		CAVALCAVIA		X	Attraversamento ferroviario
		ROTATORIE		X	Verifica stato rotatorie
		ATTRAVERSAMENTI IDRAULICI	X		
	5	BANCHINA		X	
		SICUREZZA BANCHINA		X	Guard rail a tratti
		CORSO D'ACQUA ADIACENTE	X		
	6	PRESENZA MEZZERIA		X	
	7	ATTRAVERSAMENTO CENTRI URBANI	X		
	8	TRAFFICO RILEVATO	TGM: 10.273		% Mezzi pesanti 14,0%
		LIVELLO DI CONGESTIONE DEL TRAFFICO NEL TRATTO CONSIDERATO	LCT1: ALTO

INTERVENTI DI RIQUALIFICAZIONE NECESSARI	LIVELLO DI CRITICITA' INFRASTRUTTURALE DEL TRATTO	
Ampliamento sede stradale tratti vari con passaggio alla categoria C1 Adeguamento sottofondo stradale Manutenzione e verifica attraversamenti idraulici Verifica guard rail e integrazione tratti mancanti	LCI1: ALTO

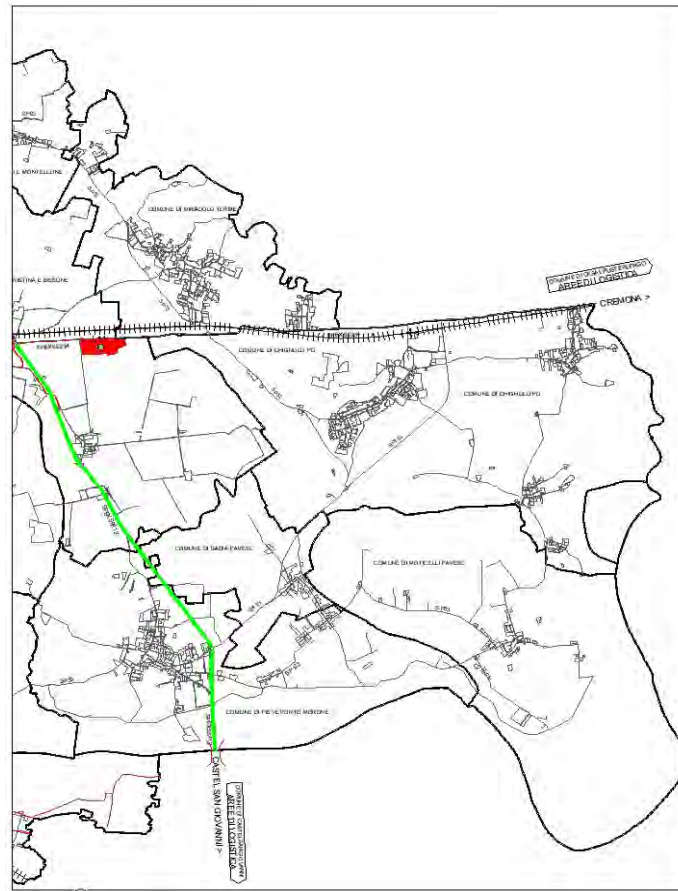
DA	A	Larghezza media sezione [m]	Tipologia (ai sensi art. 2 D.Lgs 285/92)
LOGISTICA L11	SPEXSS412 - TRATTO 1	Confine Pavia	SPEXSS234	8,50	C1

CRITICITA' STRADALI			
		NO	SI	NOTA	
STATO DELLE INFRASTRUTTURE	TRATTO 1: SPEXSS412 da Confine Pavia a SPEXSS234				
	1	AMPIEZZA SEDE STRADALE ADEGUATA		X	
	2	ANDAMENTO PLANIMETRICO REGOLARE		X	
	3	SOTTOFONDO STRADALE ADEGUATO	X		
	4	MANUFATTI STRADALI E ARMAMENTO			
		PONTI		X	Ponte sul Po - Pieve porto Morone
		CAVALCAVIA	X		
		ROTATORIE		X	Verifica stato rotatorie
		ATTRAVERSAMENTI IDRAULICI		X	Attraversamento cavi irrigui
	5	BANCHINA		X	
		SICUREZZA BANCHINA		X	Guard rail a tratti
		CORSO D'ACQUA ADIACENTE	X		
	6	PRESENZA MEZZERIA		X	
	7	ATTRAVERSAMENTO CENTRI URBANI	X		
	8	TRAFFICO RILEVATO	TGM: 11.188 % Mezzi pesanti 13,9%		
		LIVELLO DI CONGESTIONE DEL TRAFFICO NEL TRATTO CONSIDERATO	LCT3: BASSO

INTERVENTI DI RIQUALIFICAZIONE NECESSARI	LIVELLO DI CRITICITA' INFRASTRUTTURALE DEL TRATTO	
Verificare lo stato del ponte sul fiume Po Adeguamento sottofondo stradale Manutenzione e verifica stato rotatoria incrocio Pieve Porto Morone Verificare lo stato dello scavalco del cavo irriguo Verifica guard rail e integrazione tratti mancanti	LCI2: MEDIO

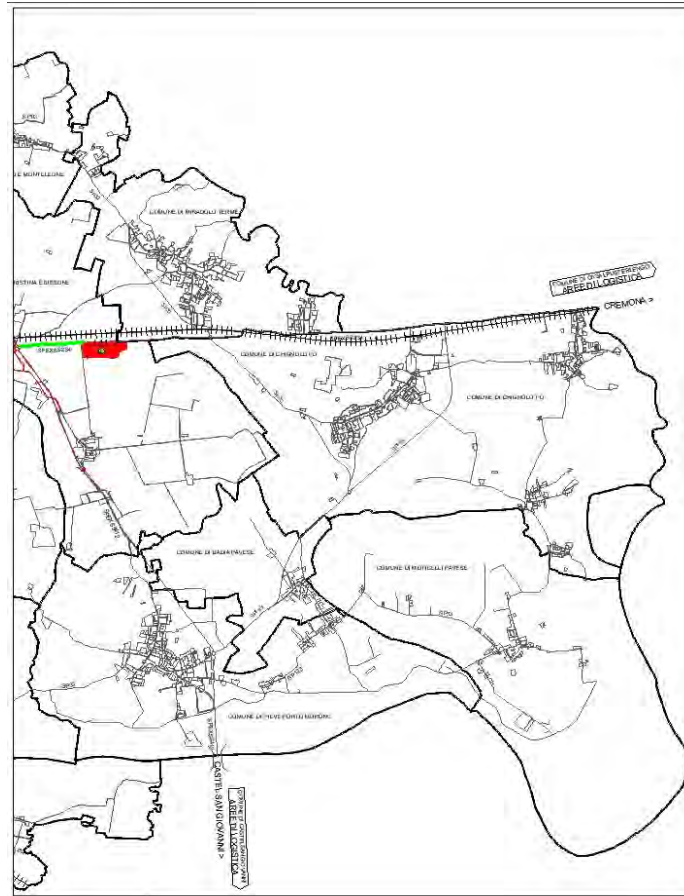
DA	A	Larghezza media sezione [m]	Tipologia (ai sensi art. 2 D.Lgs 285/92)
LOGISTICA L11	SPEXSS234 - TRATTO 2	SPEXSS412	L11	7,50	C2

CRITICITA' STRADALI		
		NO	SI	NOTA
TRATTO 2: SPEXSS234 da SPEXSS412 a L11				
1	AMPIEZZA SEDE STRADALE ADEGUATA	X		
2	ANDAMENTO PLANIMETRICO REGOLARE		X	
3	SOTTOFONDO STRADALE ADEGUATO	X		
4	MANUFATTI STRADALI E ARMAMENTO			
	PONTI	X		
	CAVALCAVIA		X	Attraversamento ferroviario
	ROTATORIE		X	Verifica stato rotatorie
	ATTRAVERSAMENTI IDRAULICI	X		
5	BANCHINA		X	
	SICUREZZA BANCHINA		X	Guard rail a tratti
	CORSO D'ACQUA ADIACENTE	X		
6	PRESENZA MEZZERIA		X	
7	ATTRAVERSAMENTO CENTRI URBANI	X		
8	TRAFFICO RILEVATO	TGM: 10.273		% Mezzi pesanti 14,0%
	LIVELLO DI CONGESTIONE DEL TRAFFICO NEL TRATTO CONSIDERATO	LCT1: ALTO

INTERVENTI DI RIQUALIFICAZIONE NECESSARI	LIVELLO DI CRITICITA' INFRASTRUTTURALE DEL TRATTO	
Ampliamento sede stradale tratti vari con passaggio alla categoria C1 Adeguamento sottofondo stradale Manutenzione e verifica attraversamenti idraulici Verifica guard rail e integrazione tratti mancanti	LCI1: ALTO

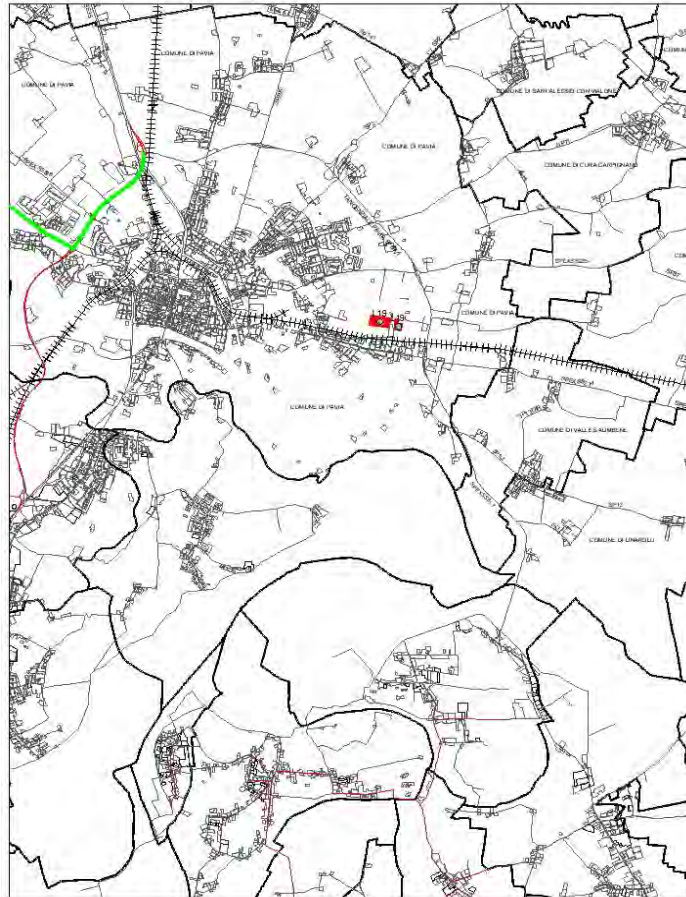
DA	A	Larghezza media sezione [m]	Tipologia (ai sensi art. 2 D.Lgs 285/92)
LOGISTICA L19	Raccordo A7 - TRATTO 1	Casello Bereguardo	ANASEXSP69V1	-	-

CRITICITA' STRADALI			
		NO	SI	NOTA	
STATO DELLE INFRASTRUTTURE	TRATTO 1: Raccordo A7 da Casello Bereguardo a ANASEXSP69V1				
	1	AMPIEZZA SEDE STRADALE ADEGUATA		X	
	2	ANDAMENTO PLANIMETRICO REGOLARE		X	
	3	SOTTOFONDO STRADALE ADEGUATO		X	
	4	MANUFATTI STRADALI E ARMAMENTO			
		PONTI			
		CAVALCAVIA			
		ROTATORIE			
		ATTRAVERSAMENTI IDRAULICI			
	5	BANCHINA		X	
		SICUREZZA BANCHINA		X	
		CORSO D'ACQUA ADIACENTE			
	6	PRESENZA MEZZERIA		X	
	7	ATTRAVERSAMENTO CENTRI URBANI	X		
	8	TRAFFICO RILEVATO			
		LIVELLO DI CONGESTIONE DEL TRAFFICO

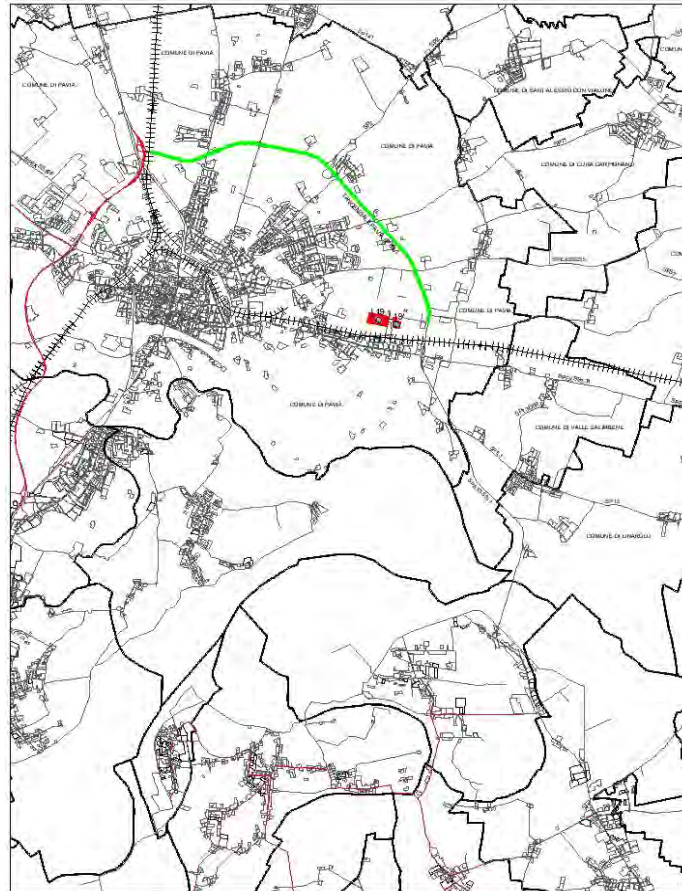
DA	A	Larghezza media sezione [m]	Tipologia (ai sensi art. 2 D.Lgs 285/92)
LOGISTICA L19	ANASEXSP69V1 TRATTO 2	ANASEXSP69V1	L19	10,00	C1

CRITICITA' STRADALI				
		NO	SI	NOTA		
STATO DELLE INFRASTRUTTURE	TRATTO 2: ANASEXSP69V1 da ANASEXSP69V1 a L19					
	1	AMPIEZZA SEDE STRADALE ADEGUATA		X		
	2	ANDAMENTO PLANIMETRICO REGOLARE		X		
	3	SOTTOFONDO STRADALE ADEGUATO		X		
	4	MANUFATTI STRADALI E ARMAMENTO				
		PONTI				
		CAVALCAVIA			X	Cavalcavia su SPEXSS235
		ROTATORIE			X	Verifica stato rotatoria
		ATTRAVERSAMENTI IDRAULICI		X		
	5	BANCHINA			X	
		SICUREZZA BANCHINA			X	
		CORSO D'ACQUA ADIACENTE		X		
	6	PRESENZA MEZZERIA		X		
	7	ATTRAVERSAMENTO CENTRI URBANI	X			
	8	TRAFFICO RILEVATO				
		LIVELLO DI CONGESTIONE DEL TRAFFICO

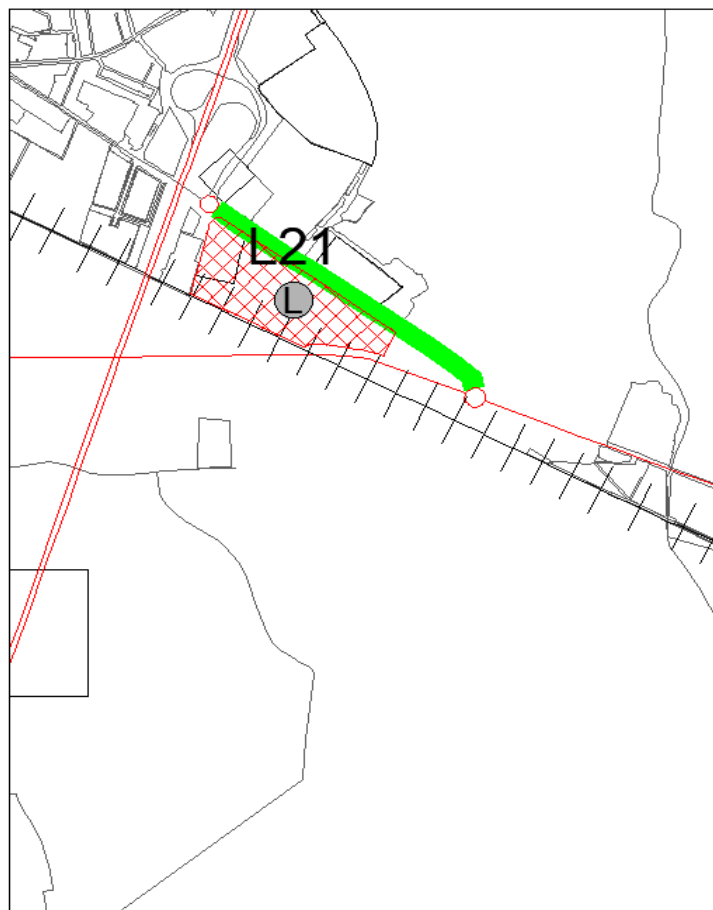
DA	A	Larghezza media sezione [m]	Tipologia (ai sensi art. 2 D.Lgs 285/92)
LOGISTICA L21	SPEXSS596 - TRATTO 1	Casello A7	L21	7,00	C2

CRITICITA' STRADALI			
		NO	SI	NOTA	
STATO DELLE INFRASTRUTTURE	TRATTO 1: SPEXSS596 da Casello A7 a L21				
	1	AMPIEZZA SEDE STRADALE ADEGUATA	X		Alto flusso di traffico
	2	ANDAMENTO PLANIMETRICO REGOLARE		X	
	3	SOTTOFONDO STRADALE ADEGUATO	X		
	4	MANUFATTI STRADALI E ARMAMENTO			
		PONTI	X		
		CAVALCAVIA			
		ROTATORIE		X	Verifica stato rotatorie
		ATTRAVERSAMENTI IDRAULICI	X		
	5	BANCHINA		X	Su ambo i lati
		SICUREZZA BANCHINA	X		Manca Guard rail
		CORSO D'ACQUA ADIACENTE	X		
	6	PRESENZA MEZZERIA		X	
	7	ATTRAVERSAMENTO CENTRI URBANI	X		
	8	TRAFFICO RILEVATO	TGM: 13.211		% Mezzi pesanti 16,1%
LIVELLO DI CONGESTIONE DEL TRAFFICO NEL TRATTO CONSIDERATO		LCT1: ALTO

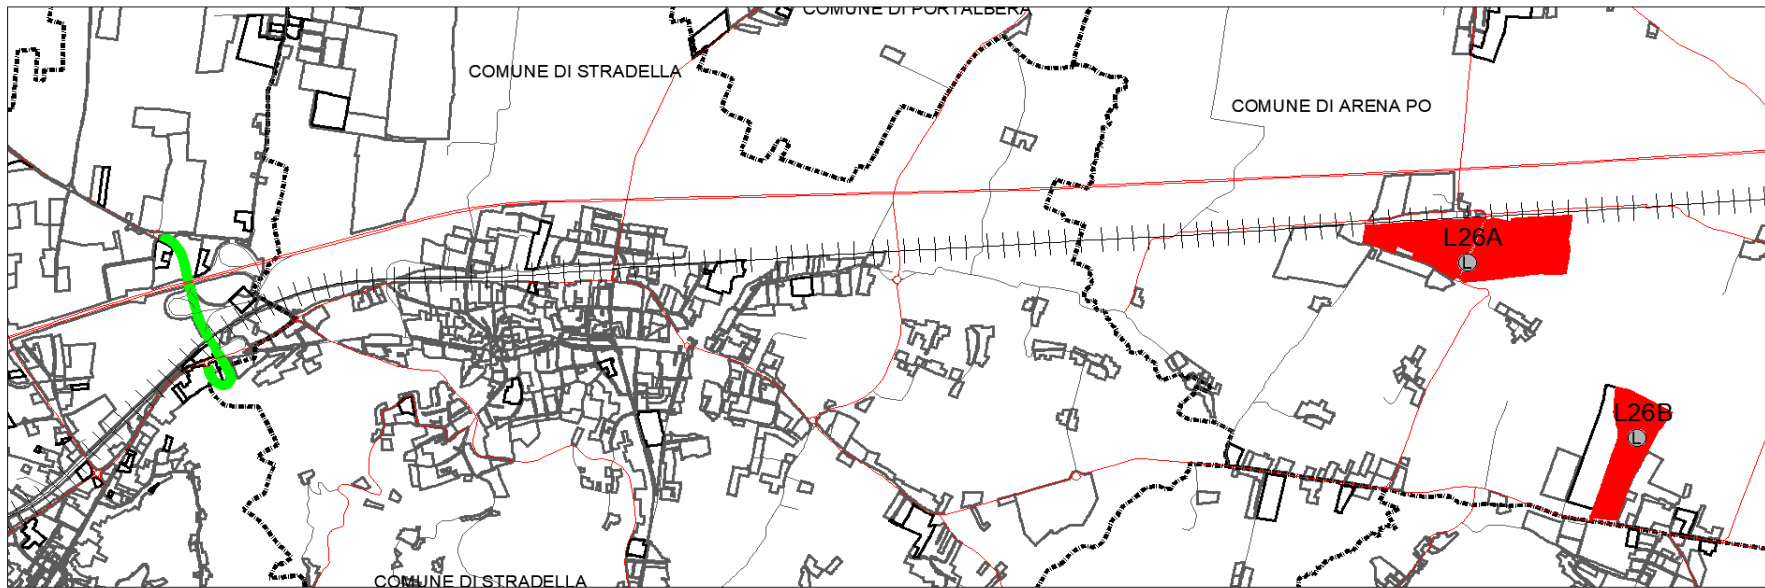
DA	A	Larghezza media sezione [m]	Tipologia (ai sensi art. 2 D.Lgs 285/92)
LOGISTICA L26A	SPEXSS617 - TRATTO 1	Casello A21 B. S.	SPEXSS10	9,00	C1

CRITICITA' STRADALI			
		NO	SI	NOTA	
STATO DELLE INFRASTRUTTURE	TRATTO 1: SPEXSS617 da Casello A21 Broni a SPEXSS10				
	1	AMPIEZZA SEDE STRADALE ADEGUATA		X	Alto flusso di traffico
	2	ANDAMENTO PLANIMETRICO REGOLARE		X	
	3	SOTTOFONDO STRADALE ADEGUATO		X	
	4	MANUFATTI STRADALI E ARMAMENTO			
		PONTI	X		
		CAVALCAVIA		X	
		ROTATORIE		X	Verifica stato rotonde
		ATTRAVERSAMENTI IDRAULICI	X		
	5	BANCHINA		X	Su ambo i lati
		SICUREZZA BANCHINA		X	
		CORSO D'ACQUA ADIACENTE	X		
	6	PRESENZA MEZZERIA		X	
	7	ATTRAVERSAMENTO CENTRI URBANI		X	Attraversamento Stradella
	8	TRAFFICO RILEVATO	TGM: 11.415 % Mezzi pesanti 7,9%		
		LIVELLO DI CONGESTIONE DEL TRAFFICO NEL TRATTO CONSIDERATO	LCT1: ALTO

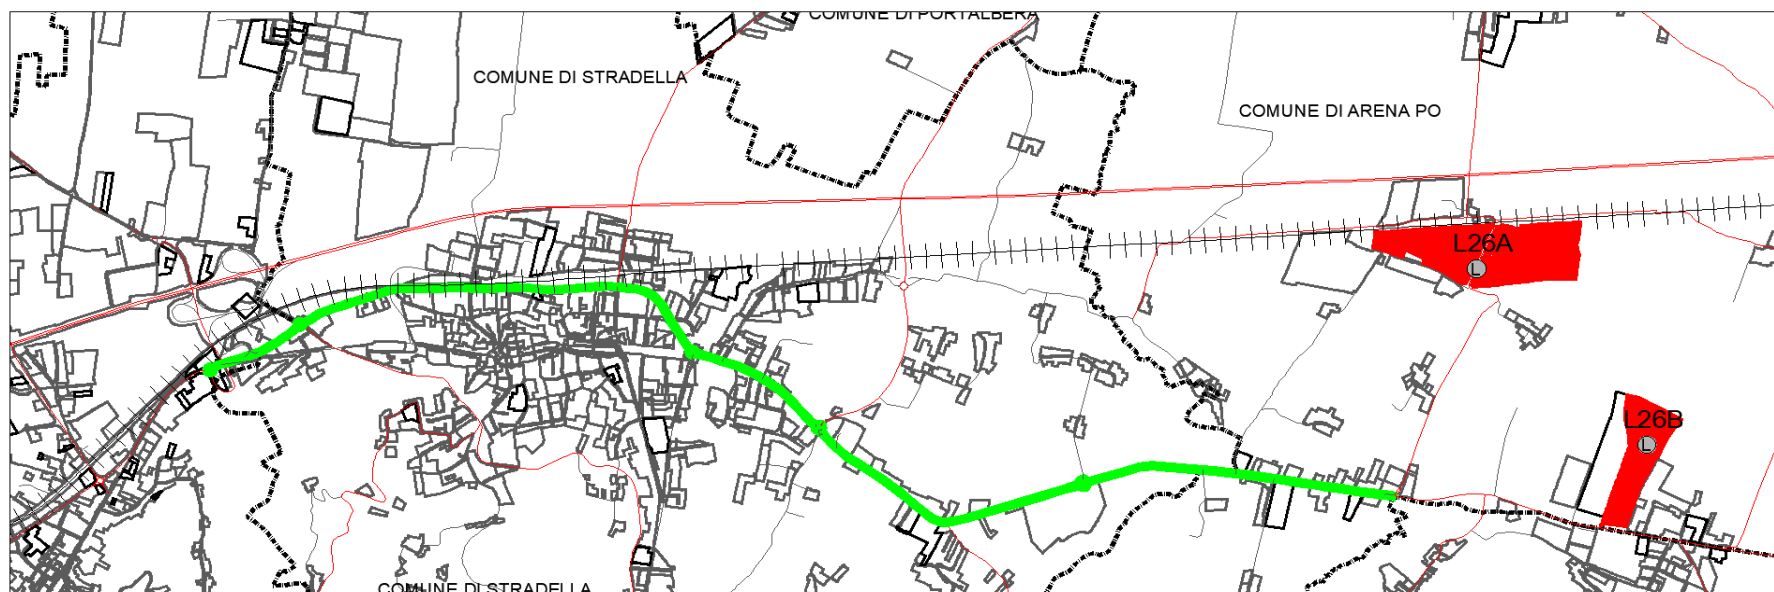
DA	A	Larghezza media sezione [m]	Tipologia (ai sensi art. 2 D.Lgs 285/92)
LOGISTICA L26A	SPEXSS10 - TRATTO 2	SPEXSS617	SP75	9,00	C1

CRITICITA' STRADALI			
		NO	SI	NOTA	
STATO DELLE INFRASTRUTTURE	TRATTO 2: SPEXSS10 da SPEXSS617 a SP75				
	1	AMPIEZZA SEDE STRADALE ADEGUATA		X	Alto flusso di traffico
	2	ANDAMENTO PLANIMETRICO REGOLARE		X	
	3	SOTTOFONDO STRADALE ADEGUATO	X		
	4	MANUFATTI STRADALI E ARMAMENTO			
		PONTI	X		
		CAVALCAVIA		X	
		ROTATORIE		X	Verifica stato rotonde
		ATTRAVERSAMENTI IDRAULICI	X		
	5	BANCHINA		X	Su ambo i lati
		SICUREZZA BANCHINA		X	
		CORSO D'ACQUA ADIACENTE	X		
	6	PRESENZA MEZZERIA		X	
	7	ATTRAVERSAMENTO CENTRI URBANI		X	Attraversamento Stradella
	8	TRAFFICO RILEVATO	TGM: 11.415 % Mezzi pesanti 7,9%		
		LIVELLO DI CONGESTIONE DEL TRAFFICO NEL TRATTO CONSIDERATO	LCT1: ALTO
