PROVINCIA DI PAVIA

PIANO TERRITORIALE DI COORDINAMENTO PROVINCIALE

VARIANTE DI PTCP IN ADEGUAMENTO ALLA LR N. 15/2024

Oggetto: AllegatoM: Individuazione della viabilità strategica alle attività di logistica, agli insediamenti produttivi di interesse sovracomunale e relative criticità.	D.G.P. n. ... del
	Data: Gennaio 2026
Elaborato: M4 - Schede criticità stradali	Scala: --

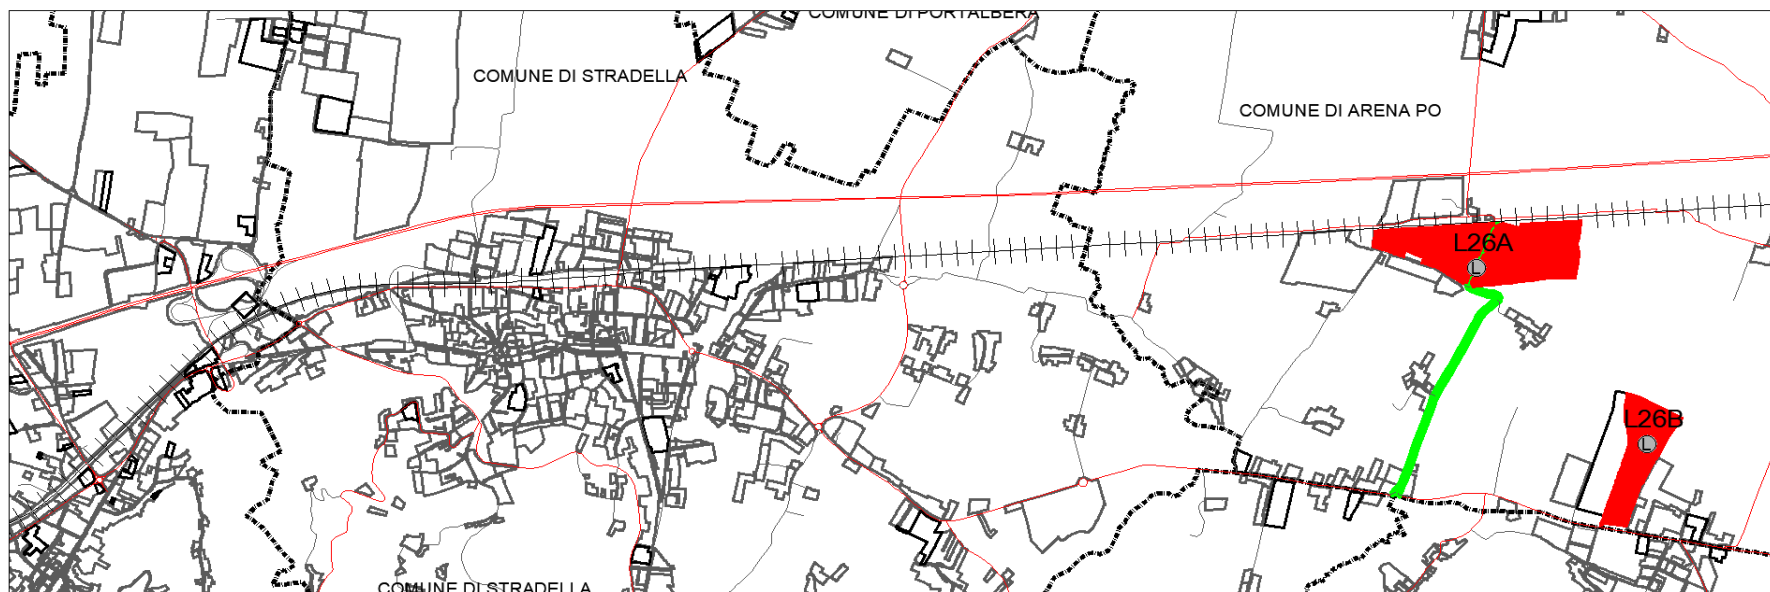
DA	A	Larghezza media sezione [m]	Tipologia (ai sensi art. 2 D.Lgs 285/92)
LOGISTICA L26A	SP75 - TRATTO 3	SPEXSS10	L26A	5,50	F

CRITICITA' STRADALI			
		NO	SI	NOTA	
STATO DELLE INFRASTRUTTURE	TRATTO 3: SP75 da SPEXSS10 a L26 A				
	1	AMPIEZZA SEDE STRADALE ADEGUATA	X		
	2	ANDAMENTO PLANIMETRICO REGOLARE		X	
	3	SOTTOFONDO STRADALE ADEGUATO	X		
	4	MANUFATTI STRADALI E ARMAMENTO			
		PONTI	X		
		CAVALCAVIA		X	
		ROTATORIE		X	Verifica stato rotatorie
	5	ATTRAVERSAMENTI IDRAULICI	X		
		BANCHINA		X	Su ambo i lati
		SICUREZZA BANCHINA	X		Guard mancante
		CORSO D'ACQUA ADIACENTE	X		
	6	PRESENZA MEZZERIA		X	
	7	ATTRAVERSAMENTO CENTRI URBANI	X		
	8	TRAFFICO RILEVATO	NESSUNA STAZIONE DI RILEVAMENTO NEL TRATTO		
		LIVELLO DI CONGESTIONE DEL TRAFFICO NEL TRATTO CONSIDERATO	LCT2: MEDIO

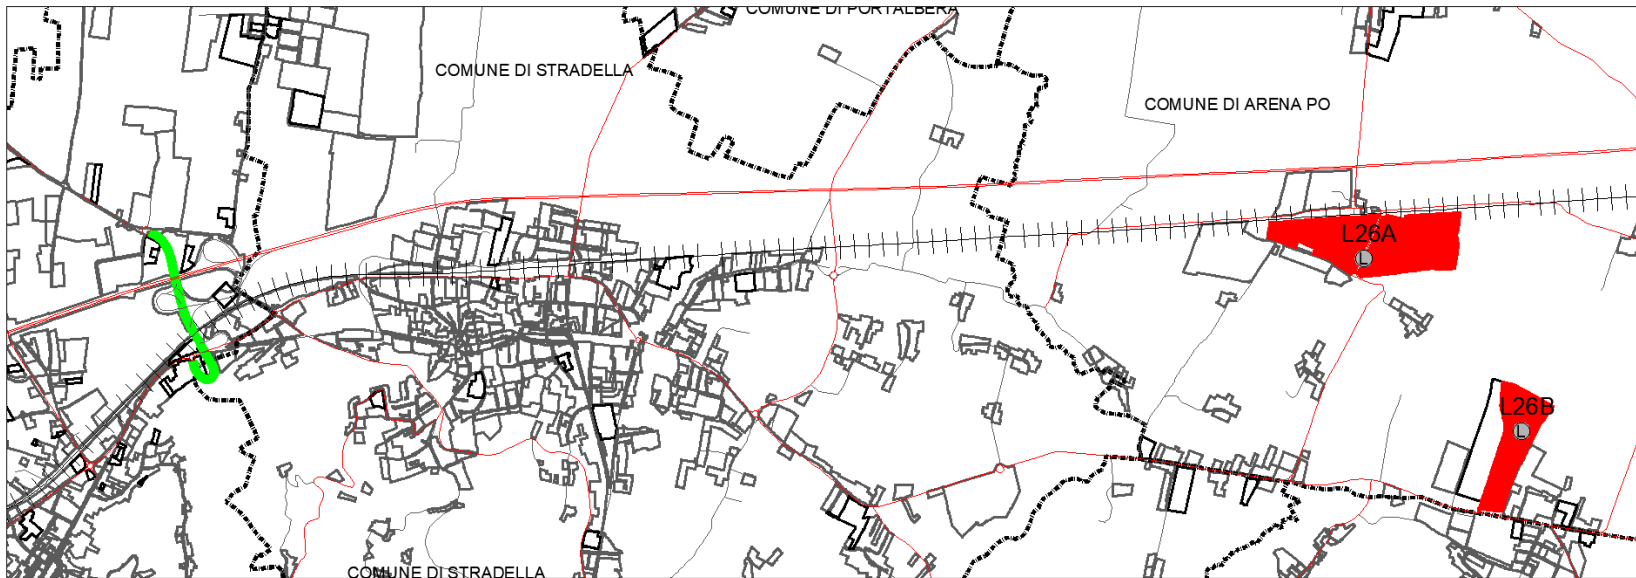
DA	A	Larghezza media sezione [m]	Tipologia (ai sensi art. 2 D.Lgs 285/92)
LOGISTICA L26B	SPEXSS617 - TRATTO 1	Casello A21 B. S.	SPEXSS10	9,00	C1

CRITICITA' STRADALI			
		NO	SI	NOTA	
STATO DELLE INFRASTRUTTURE	TRATTO 1: SPEXSS617 da Casello A21 Broni a SPEXSS10				
	1	AMPIEZZA SEDE STRADALE ADEGUATA		X	Alto flusso di traffico
	2	ANDAMENTO PLANIMETRICO REGOLARE		X	
	3	SOTTOFONDO STRADALE ADEGUATO		X	
	4	MANUFATTI STRADALI E ARMAMENTO			
		PONTI	X		
		CAVALCAVIA		X	
		ROTATORIE		X	Verifica stato rotonde
		ATTRAVERSAMENTI IDRAULICI	X		
	5	BANCHINA		X	Su ambo i lati
		SICUREZZA BANCHINA		X	
		CORSO D'ACQUA ADIACENTE	X		
	6	PRESENZA MEZZERIA		X	
	7	ATTRAVERSAMENTO CENTRI URBANI		X	Attraversamento Stradella
	8	TRAFFICO RILEVATO	TGM: 11.415		% Mezzi pesanti 7,9%
		LIVELLO DI CONGESTIONE DEL TRAFFICO NEL TRATTO CONSIDERATO	LCT1: ALTO

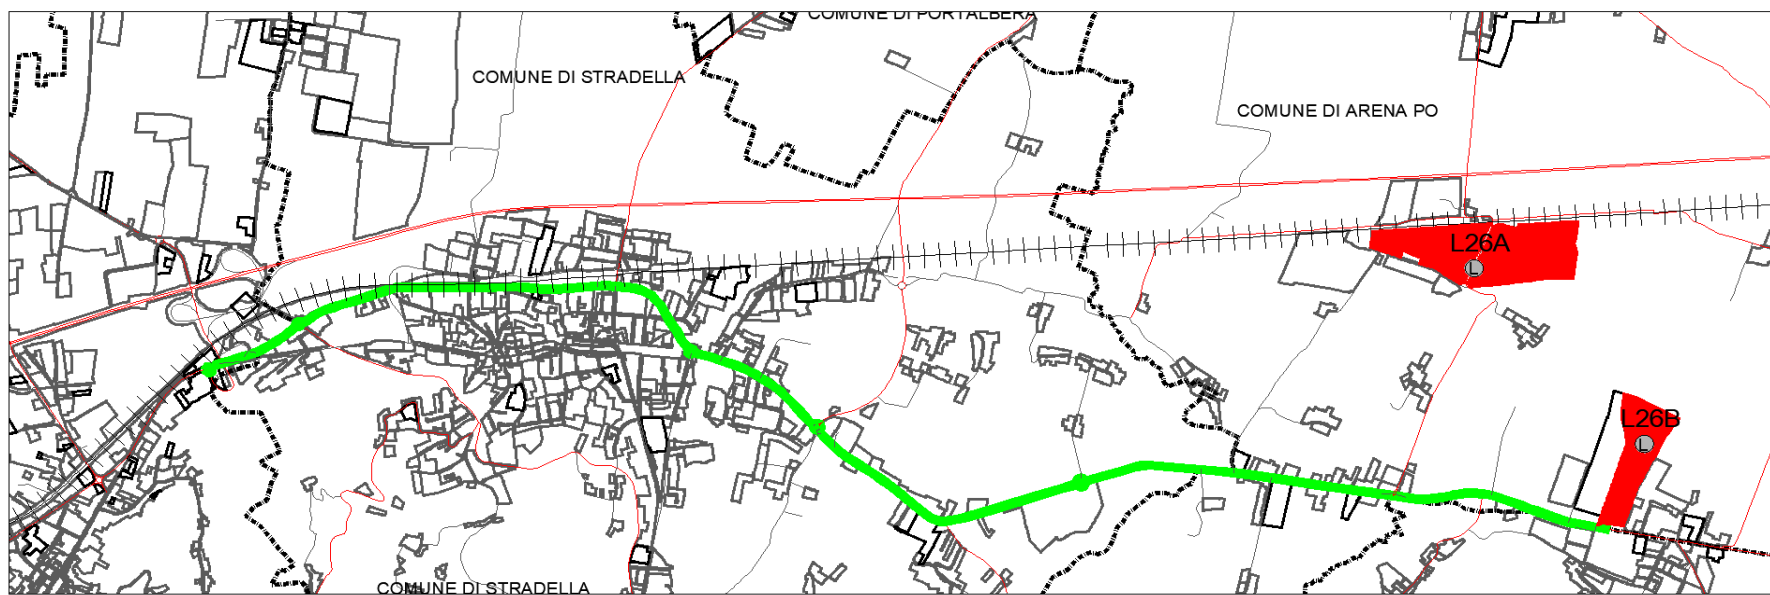
DA	A	Larghezza media sezione [m]	Tipologia (ai sensi art. 2 D.Lgs 285/92)
LOGISTICA L26B	SPEXSS10 - TRATTO 2	SPEXSS617	L26B	9,00	C1

CRITICITA' STRADALI			
		NO	SI	NOTA	
STATO DELLE INFRASTRUTTURE	TRATTO 2: SPEXSS10 da SPEXSS617 a L26B				
	1	AMPIEZZA SEDE STRADALE ADEGUATA		X	Alto flusso di traffico
	2	ANDAMENTO PLANIMETRICO REGOLARE		X	
	3	SOTTOFONDO STRADALE ADEGUATO	X		
	4	MANUFATTI STRADALI E ARMAMENTO			
		PONTI	X		
		CAVALCAVIA		X	
		ROTATORIE		X	Verifica stato rotonde
		ATTRAVERSAMENTI IDRAULICI	X		
	5	BANCHINA		X	Su ambo i lati
		SICUREZZA BANCHINA		X	
		CORSO D'ACQUA ADIACENTE	X		
	6	PRESENZA MEZZERIA		X	
	7	ATTRAVERSAMENTO CENTRI URBANI		X	Attraversamento Stradella
	8	TRAFFICO RILEVATO	TGM: 11.415 % Mezzi pesanti 7,9%		
LIVELLO DI CONGESTIONE DEL TRAFFICO NEL TRATTO CONSIDERATO		LCT1: ALTO

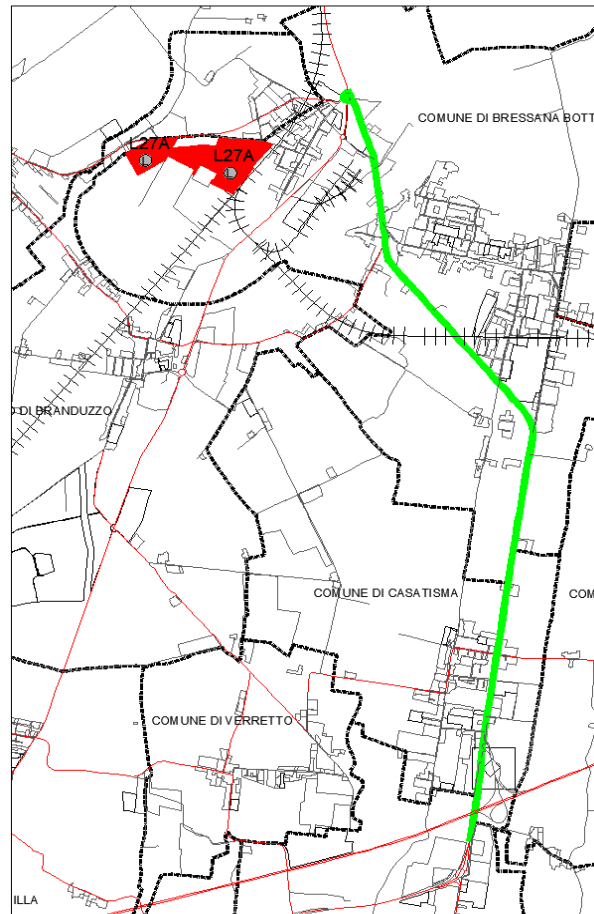
DA	A	Larghezza media sezione [m]	Tipologia (ai sensi art. 2 D.Lgs 285/92)
LOGISTICA L27A	SPEXSS35 - TRATTO 1	Casello A21 Casteggio	SP12	8,50	C1

CRITICITA' STRADALI				
		NO	SI	NOTA		
STATO DELLE INFRASTRUTTURE		TRATTO 1: SPEXSS35 da Casello A21 Casteggio a SP12				
		1	AMPIEZZA SEDE STRADALE ADEGUATA		X	Alto flusso di traffico
		2	ANDAMENTO PLANIMETRICO REGOLARE		X	
		3	SOTTOFONDO STRADALE ADEGUATO		X	
		4	MANUFATTI STRADALI E ARMAMENTO			
			PONTI	X		
			CAVALCAVIA		X	
			ROTATORIE		X	Verifica stato rotonde
			ATTRAVERSAMENTI IDRAULICI	X		
		5	BANCHINA		X	Su ambo i lati
			SICUREZZA BANCHINA	X		Guard rail a tratti
			CORSO D'ACQUA ADIACENTE	X		
		6	PRESENZA MEZZERIA		X	
		7	ATTRAVERSAMENTO CENTRI URBANI		X	Attraversamento Casatisma
		8	TRAFFICO RILEVATO	TGM: 8.638 % Mezzi pesanti 16,6%		
LIVELLO DI CONGESTIONE DEL TRAFFICO NEL TRATTO CONSIDERATO	LCT2: MEDIO

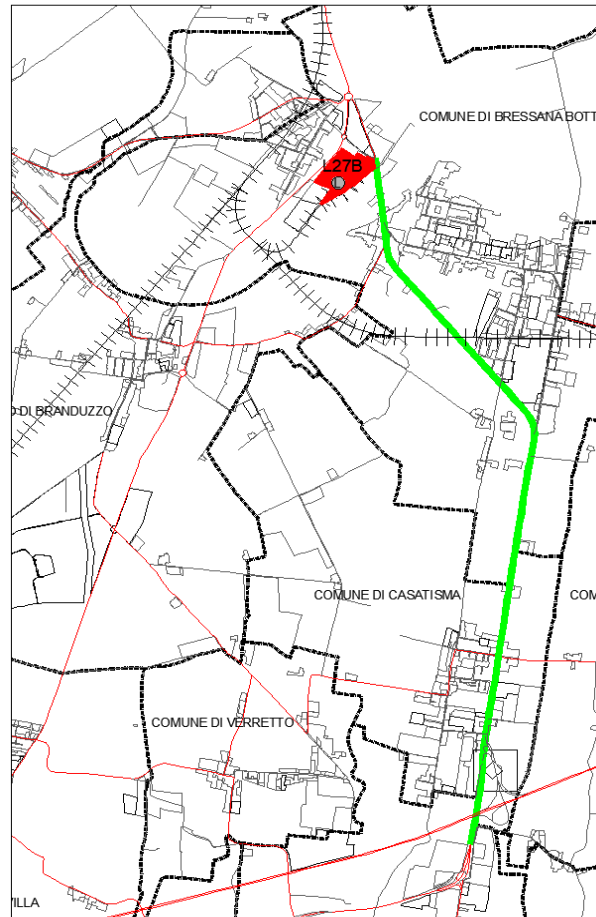
DA	A	Larghezza media sezione [m]	Tipologia (ai sensi art. 2 D.Lgs 285/92)
LOGISTICA L27B	SPEXSS35 - TRATTO 1	Casello A21 Casteggio	L27B	8,50	C1

CRITICITA' STRADALI				
		NO	SI	NOTA		
STATO DELLE INFRASTRUTTURE	TRATTO 1: SPEXSS35 da Casello A21 Casteggio a L27B					
	1	AMPIEZZA SEDE STRADALE ADEGUATA		X	Alto flusso di traffico	
	2	ANDAMENTO PLANIMETRICO REGOLARE		X		
	3	SOTTOFONDO STRADALE ADEGUATO		X		
	4	MANUFATTI STRADALI E ARMAMENTO				
		PONTI		X		
		CAVALCAVIA			X	
		ROTATORIE			X	Verifica stato rotonde
	ATTRAVERSAMENTI IDRAULICI		X			
	5	BANCHINA			X	Su ambo i lati
		SICUREZZA BANCHINA		X		Guard rail a tratti
		CORSO D'ACQUA ADIACENTE		X		
	6	PRESENZA MEZZERIA		X		
	7	ATTRAVERSAMENTO CENTRI URBANI		X	Attraversamento Casatisma	
	8	TRAFFICO RILEVATO		TGM: 8.638 % Mezzi pesanti 16,6%		
		LIVELLO DI CONGESTIONE DEL TRAFFICO NEL TRATTO CONSIDERATO		LCT2: MEDIO

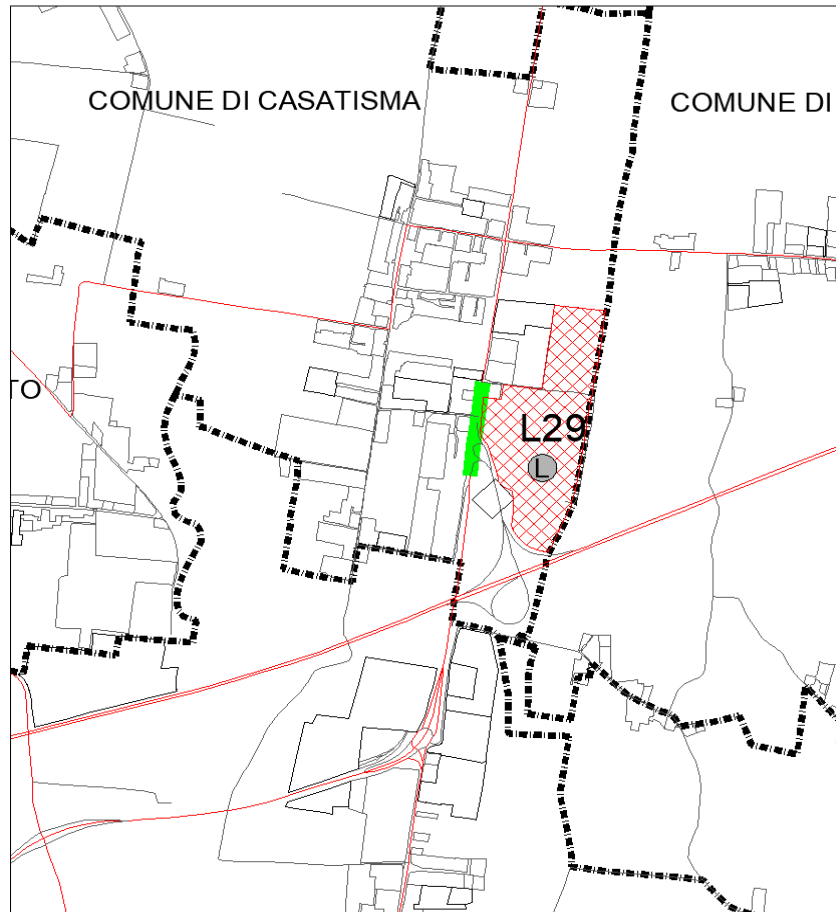
DA	A	Larghezza media sezione [m]	Tipologia (ai sensi art. 2 D.Lgs 285/92)
LOGISTICA L29	SPEXSS35 - TRATTO 1	Casello A21 Casteggio	L29	8,50	C1

CRITICITA' STRADALI		
		NO	SI	NOTA
TRATTO 1: SPEXSS35 da Casello A21 Casteggio a L29				
1	AMPIEZZA SEDE STRADALE ADEGUATA		X	Alto flusso di traffico
2	ANDAMENTO PLANIMETRICO REGOLARE		X	
3	SOTTOFONDO STRADALE ADEGUATO		X	
4	MANUFATTI STRADALI E ARMAMENTO			
	PONTI	X		
	CAVALCAVIA	X		
	ROTATORIE		X	Verifica stato rotonde
	ATTRAVERSAMENTI IDRAULICI	X		
5	BANCHINA		X	Su ambo i lati
	SICUREZZA BANCHINA		X	Guard rail a tratti
	CORSO D'ACQUA ADIACENTE	X		
6	PRESENZA MEZZERIA		X	
7	ATTRAVERSAMENTO CENTRI URBANI	X		
8	TRAFFICO RILEVATO	TGM: 21.306		% Mezzi pesanti 9,8%
	LIVELLO DI CONGESTIONE DEL TRAFFICO NEL TRATTO CONSIDERATO	LCT1: ALTO

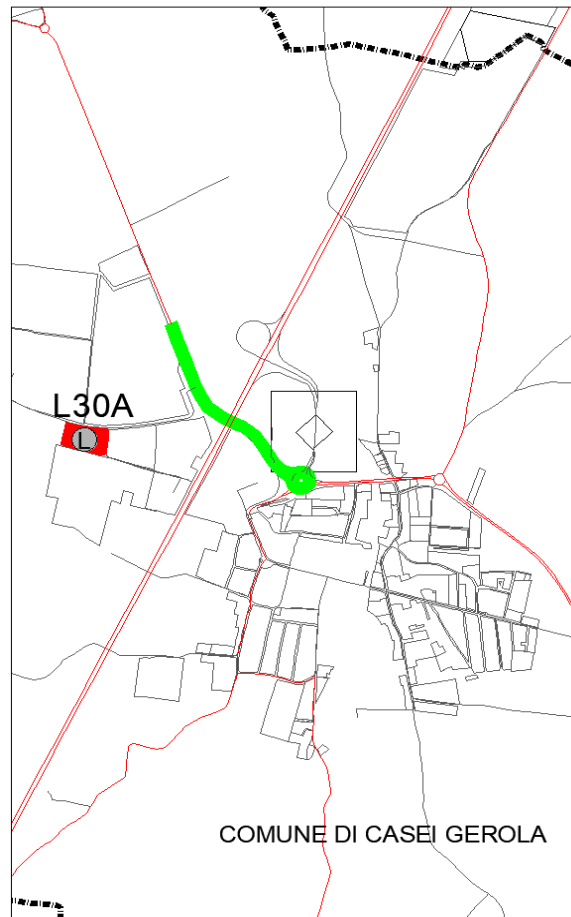
DA	A	Larghezza media sezione [m]	Tipologia (ai sensi art. 2 D.Lgs 285/92)
LOGISTICA L30A	SP206 - TRATTO 1	Casello A7 Casei G.	L30A	7,00	C2

CRITICITA' STRADALI				
		NO	SI	NOTA		
STATO DELLE INFRASTRUTTURE	TRATTO 1: SP206 da Casello A7 Casei G. a L30A					
	1	AMPIEZZA SEDE STRADALE ADEGUATA		X	Alto flusso di traffico	
	2	ANDAMENTO PLANIMETRICO REGOLARE		X		
	3	SOTTOFONDO STRADALE ADEGUATO		X		
	4	MANUFATTI STRADALI E ARMAMENTO				
		PONTI		X		
		CAVALCAVIA			X	
		ROTATORIE			X	Verifica stato rotatorie
		ATTRAVERSAMENTI IDRAULICI	X			
	5	BANCHINA			X	Su ambo i lati
		SICUREZZA BANCHINA			X	Guard rail a tratti
		CORSO D'ACQUA ADIACENTE		X		
	6	PRESENZA MEZZERIA		X		
	7	ATTRAVERSAMENTO CENTRI URBANI	X			
	8	TRAFFICO RILEVATO		NESSUNA STAZIONE DI RILEVAMENTO NEL TRATTO		
			LIVELLO DI CONGESTIONE DEL TRAFFICO NEL TRATTO CONSIDERATO	LCT2: MEDIO

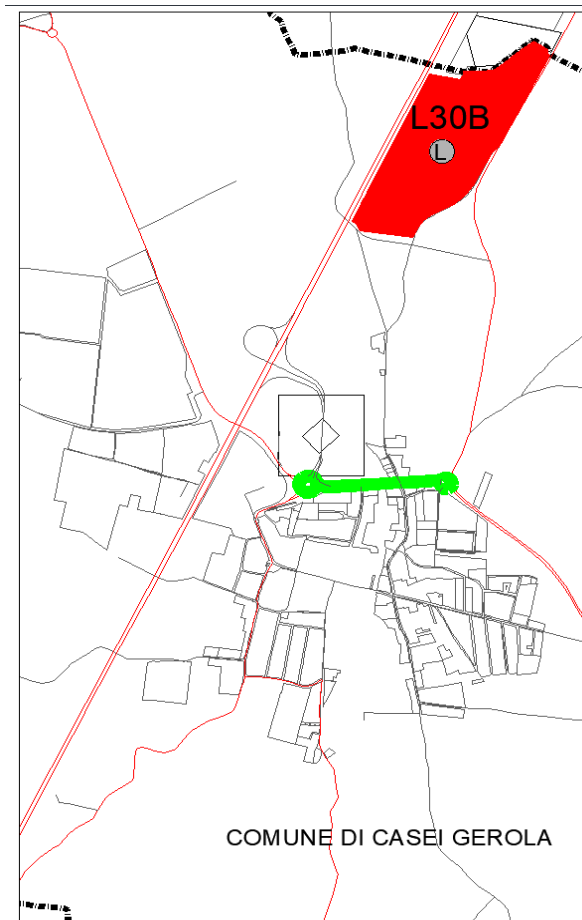
DA	A	Larghezza media sezione [m]	Tipologia <i>(ai sensi art. 2 D.Lgs 285/92)</i>
LOGISTICA L30B	SP206 - TRATTO 1	Casello A7 Casei G.	SP12	13,50	C1

CRITICITA' STRADALI			
		NO	SI	NOTA	
STATO DELLE INFRASTRUTTURE	TRATTO 1: SP206 da Casello A7 Casei G. a SP12				
	1	AMPIEZZA SEDE STRADALE ADEGUATA		X	
	2	ANDAMENTO PLANIMETRICO REGOLARE		X	
	3	SOTTOFONDO STRADALE ADEGUATO		X	
	4	MANUFATTI STRADALI E ARMAMENTO			
		PONTI	X		
		CAVALCAVIA		X	
		ROTATORIE		X	Verifica stato rotatorie
		ATTRAVERSAMENTI IDRAULICI	X		
	5	BANCHINA		X	Su ambo i lati
		SICUREZZA BANCHINA		X	
		CORSO D'ACQUA ADIACENTE	X		
	6	PRESENZA MEZZERIA		X	
	7	ATTRAVERSAMENTO CENTRI URBANI	X		
	8	TRAFFICO RILEVATO	NESSUNA STAZIONE DI RILEVAMENTO NEL TRATTO		
		LIVELLO DI CONGESTIONE DEL TRAFFICO NEL TRATTO CONSIDERATO	LCT2: MEDIO

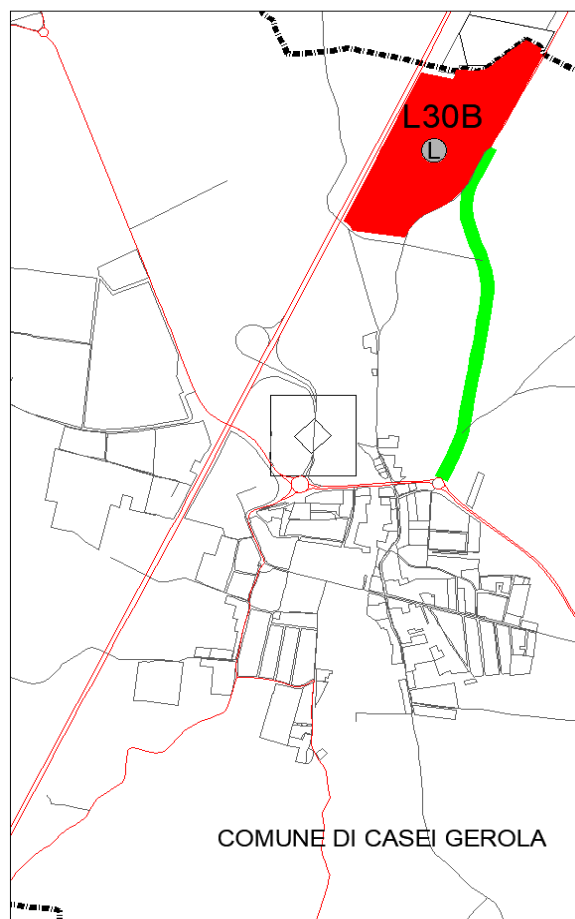
DA	A	Larghezza media sezione [m]	Tipologia <i>(ai sensi art. 2 D.Lgs 285/92)</i>
LOGISTICA L30B	SP12 - TRATTO 2	SP206	L30B	7,00	C2

CRITICITA' STRADALI			
		NO	SI	NOTA	
STATO DELLE INFRASTRUTTURE	TRATTO 2: SP12 da SP206 a L30B				
	1	AMPIEZZA SEDE STRADALE ADEGUATA	X		
	2	ANDAMENTO PLANIMETRICO REGOLARE		X	
	3	SOTTOFONDO STRADALE ADEGUATO	X		
	4	MANUFATTI STRADALI E ARMAMENTO			
		PONTI	X		
		CAVALCAVIA		X	
		ROTATORIE		X	Verifica stato rotatorie
		ATTRAVERSAMENTI IDRAULICI	X		
	5	BANCHINA		X	Su ambo i lati
		SICUREZZA BANCHINA	X		Guard rail mancante
		CORSO D'ACQUA ADIACENTE		X	A tratti
	6	PRESENZA MEZZERIA		X	
	7	ATTRAVERSAMENTO CENTRI URBANI	X		
	8	TRAFFICO RILEVATO	TGM: 3.846		% Mezzi pesanti 20,6%
LIVELLO DI CONGESTIONE DEL TRAFFICO NEL TRATTO CONSIDERATO		LCT2: MEDIO

INTERVENTI DI RIQUALIFICAZIONE NECESSARI	LIVELLO DI CRITICITA' INFRASTRUTTURALE DEL TRATTO	
Ampliamento sede stradale tratti vari con passaggio alla categoria C1 Adeguamento sottofondo stradale Verificare lo stato delle rotonde Integrazione guard rail	LCI1: ALTO

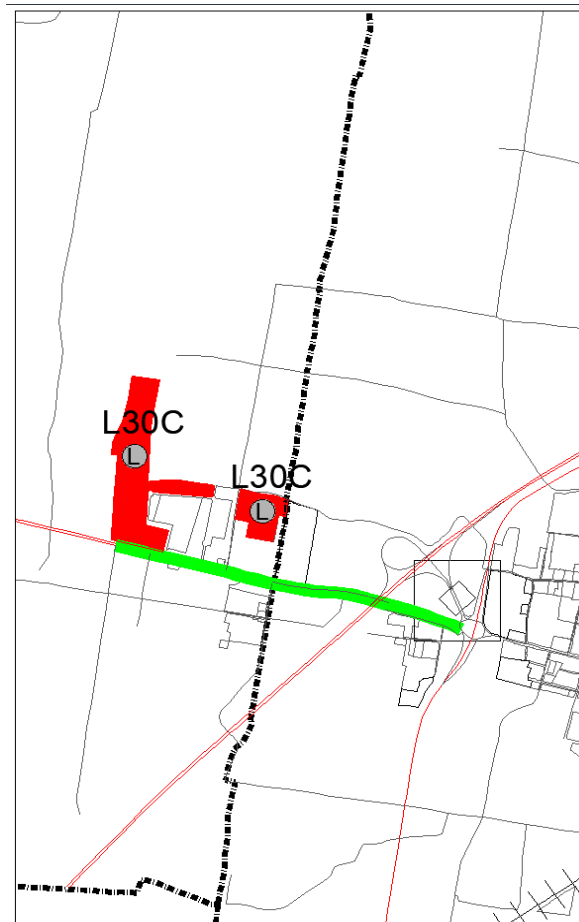
DA	A	Larghezza media sezione [m]	Tipologia (ai sensi art. 2 D.Lgs 285/92)
LOGISTICA L30C	SP206 - TRATTO 1	Casello A21 Voghera	L30C	13,50	C1

CRITICITA' STRADALI			
		NO	SI	NOTA	
STATO DELLE INFRASTRUTTURE	TRATTO 1: SP206 da Casello A21 Voghera a L30C				
	1	AMPIEZZA SEDE STRADALE ADEGUATA		X	
	2	ANDAMENTO PLANIMETRICO REGOLARE		X	
	3	SOTTOFONDO STRADALE ADEGUATO		X	
	4	MANUFATTI STRADALI E ARMAMENTO			
		PONTI	X		
		CAVALCAVIA		X	
		ROTATORIE		X	Verifica stato rotatorie
		ATTRAVERSAMENTI IDRAULICI	X		
	5	BANCHINA		X	Su ambo i lati
		SICUREZZA BANCHINA		X	
		CORSO D'ACQUA ADIACENTE		X	A tratti
	6	PRESENZA MEZZERIA		X	
	7	ATTRAVERSAMENTO CENTRI URBANI	X		
	8	TRAFFICO RILEVATO	NESSUNA STAZIONE DI RILEVAMENTO NEL TRATTO		
		LIVELLO DI CONGESTIONE DEL TRAFFICO NEL TRATTO CONSIDERATO	LCT2: MEDIO

INTERVENTI DI RIQUALIFICAZIONE NECESSARI	LIVELLO DI CRITICITA' INFRASTRUTTURALE DEL TRATTO	
Verificare lo stato delle rotatorie Verificare stato cavalcavia	LCI3: BASSO

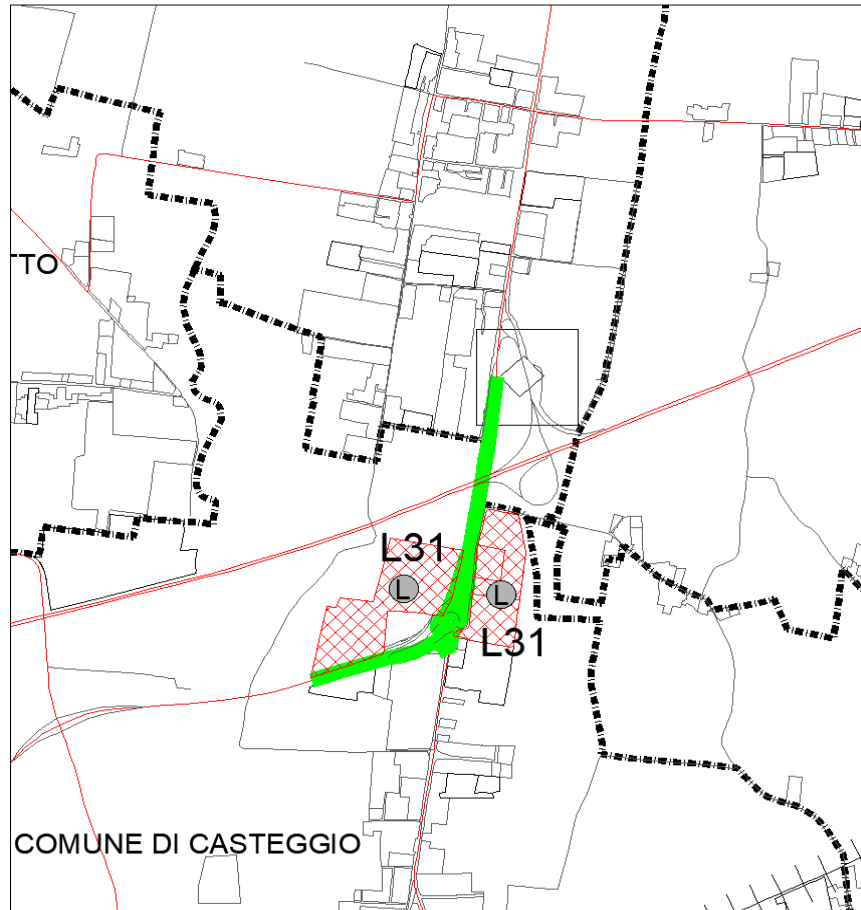
DA	A	Larghezza media sezione [m]	Tipologia <i>(ai sensi art. 2 D.Lgs 285/92)</i>
LOGISTICA L31	SPEXSS35 - TRATTO 1	Casello A21 Casteggio	L31	8,50	C1

CRITICITA' STRADALI		
		NO	SI	NOTA
TRATTO 1: SPEXSS35 da Casello A21 Casteggio a L31				
1	AMPIEZZA SEDE STRADALE ADEGUATA		X	
2	ANDAMENTO PLANIMETRICO REGOLARE		X	
3	SOTTOFONDO STRADALE ADEGUATO		X	
4	MANUFATTI STRADALI E ARMAMENTO			
	PONTI	X		
	CAVALCAVIA		X	
	ROTATORIE		X	Verifica stato rotatorie
	ATTRAVERSAMENTI IDRAULICI	X		
5	BANCHINA		X	Su ambo i lati
	SICUREZZA BANCHINA		X	
	CORSO D'ACQUA ADIACENTE	X		
6	PRESENZA MEZZERIA		X	
7	ATTRAVERSAMENTO CENTRI URBANI	X		
8	TRAFFICO RILEVATO	TGM: 8.638 % Mezzi pesanti 16,6%		
	LIVELLO DI CONGESTIONE DEL TRAFFICO NEL TRATTO CONSIDERATO	LCT2: MEDIO

INTERVENTI DI RIQUALIFICAZIONE NECESSARI	LIVELLO DI CRITICITA' INFRASTRUTTURALE DEL TRATTO	
Verificare lo stato delle rotatorie Verificare stato cavalcavia	LCI3: BASSO

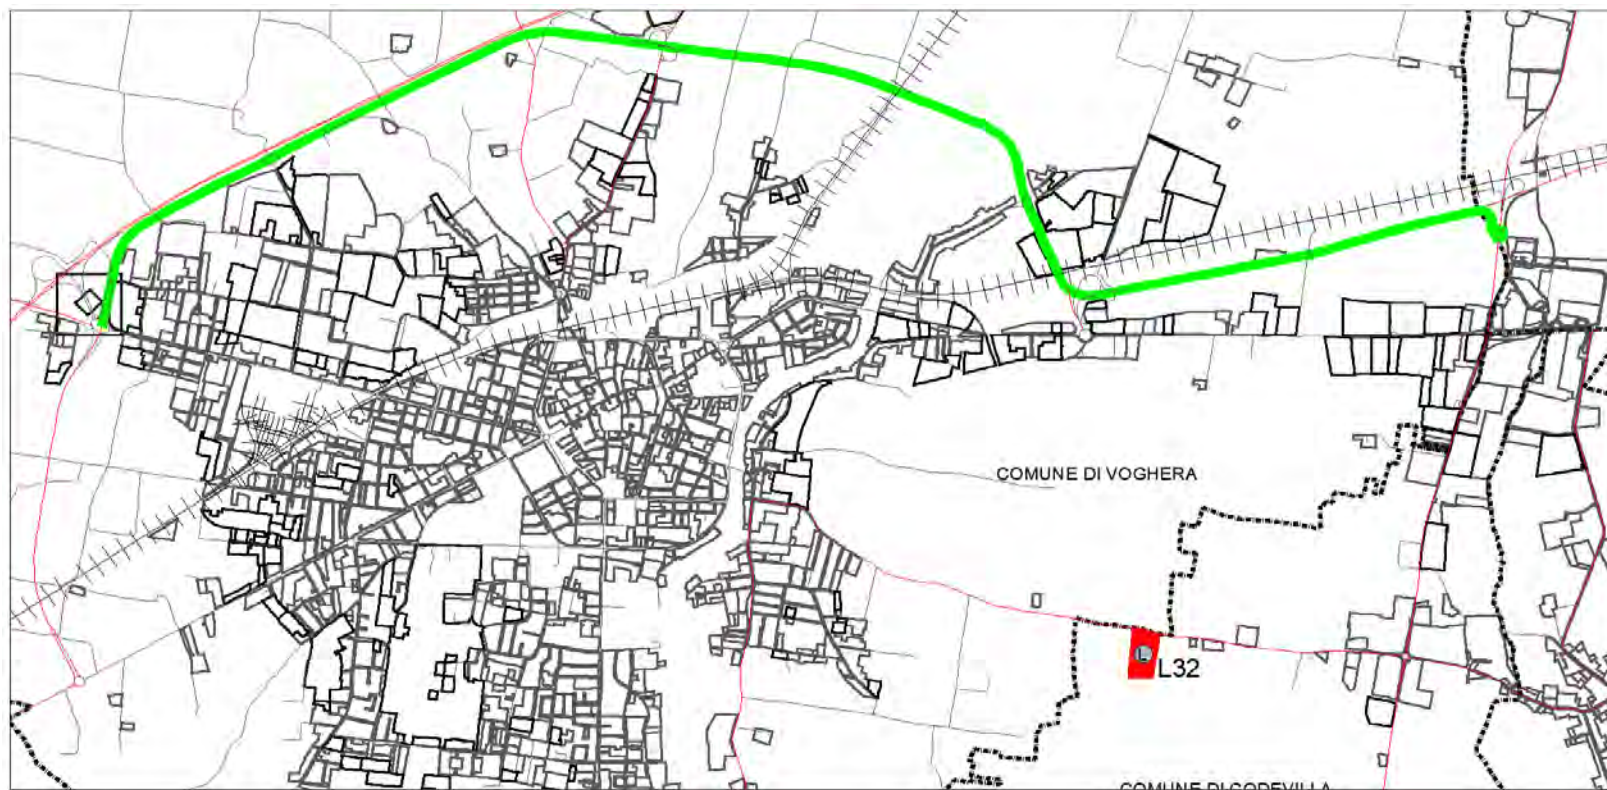
DA	A	Larghezza media sezione [m]	Tipologia (ai sensi art. 2 D.Lgs 285/92)
LOGISTICA L32	SPEXSS10 Tg. Cast. - TRATTO 1	Casello A21 Voghera	SP1	10,00	C1

CRITICITA' STRADALI			
		NO	SI	NOTA	
STATO DELLE INFRASTRUTTURE	TRATTO 1: SPEXSS10 Tg. Cast. da Casello A21 Voghera a SP1				
	1	AMPIEZZA SEDE STRADALE ADEGUATA		X	
	2	ANDAMENTO PLANIMETRICO REGOLARE		X	
	3	SOTTOFONDO STRADALE ADEGUATO		X	
	4	MANUFATTI STRADALI E ARMAMENTO			
		PONTI	X		
		CAVALCAVIA		X	
		ROTATORIE		X	Verifica stato rotatorie
	5	ATTRAVERSAMENTI IDRAULICI	X		
		BANCHINA		X	Su ambo i lati
		SICUREZZA BANCHINA		X	
	6	CORSO D'ACQUA ADIACENTE	X		
		PRESENZA MEZZERIA		X	
	7	ATTRAVERSAMENTO CENTRI URBANI	X		
	8	TRAFFICO RILEVATO	TGM: 12.483 % Mezzi pesanti 1,5%		
		LIVELLO DI CONGESTIONE DEL TRAFFICO NEL TRATTO CONSIDERATO	LCT2: MEDIO

INTERVENTI DI RIQUALIFICAZIONE NECESSARI	LIVELLO DI CRITICITA' INFRASTRUTTURALE DEL TRATTO	
Verificare lo stato delle rotatorie Verificare stato cavalcavia	LCI3: BASSO

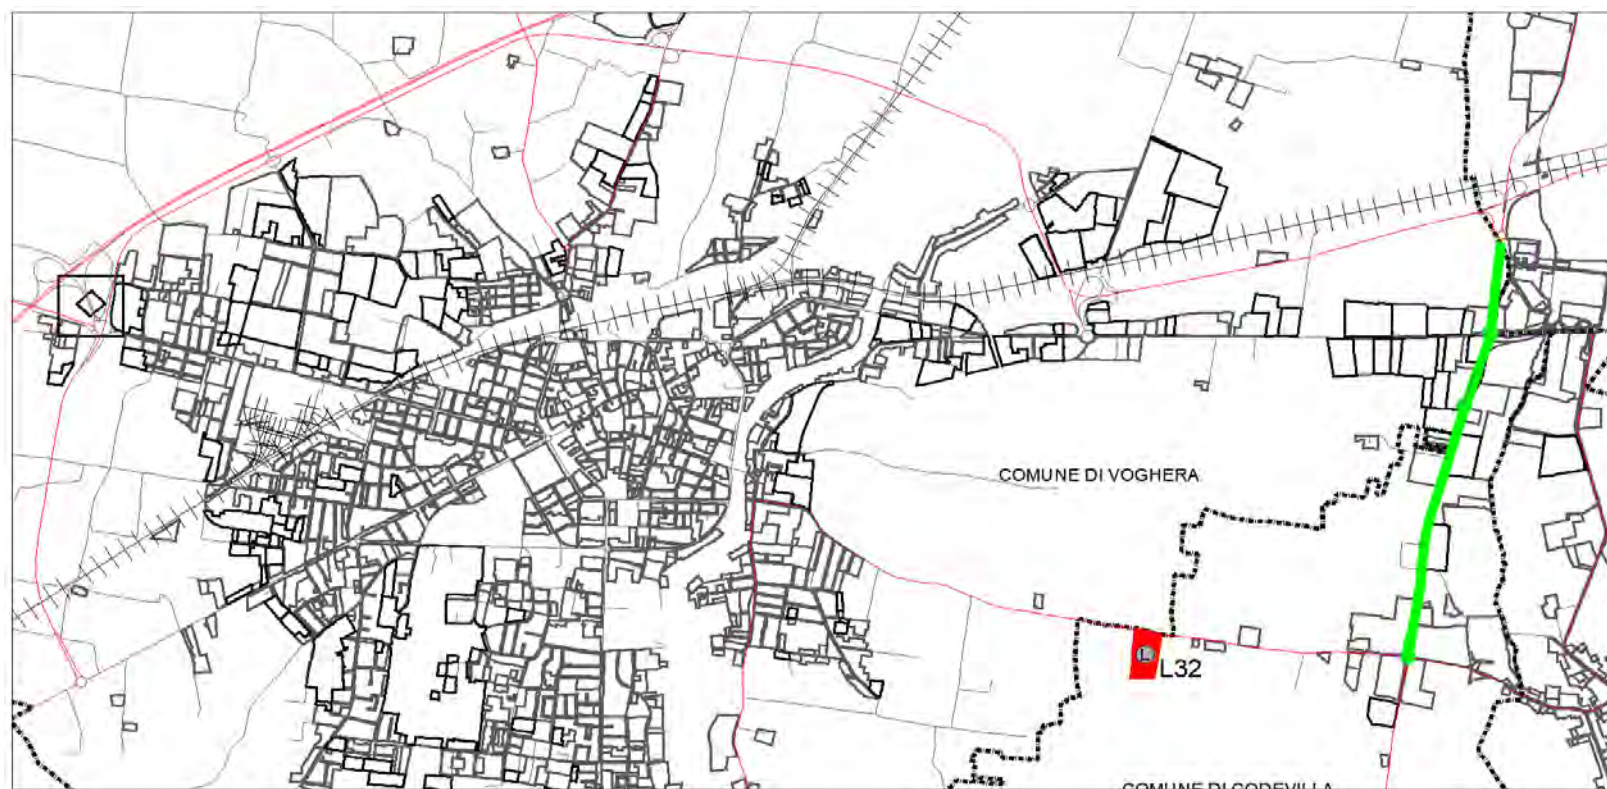
DA	A	Larghezza media sezione [m]	Tipologia (ai sensi art. 2 D.Lgs 285/92)
LOGISTICA L32	SP1 - TRATTO 2	SPEXSS10 Tg. Cast	SP33	6,50	F

CRITICITA' STRADALI		
		NO	SI	NOTA
STATO DELLE INFRASTRUTTURE		TRATTO 2: SP1 da SPEXSS10 Tg. Cast. a SP33		
1	AMPIEZZA SEDE STRADALE ADEGUATA	X		
2	ANDAMENTO PLANIMETRICO REGOLARE		X	
3	SOTTOFONDO STRADALE ADEGUATO	X		
4	MANUFATTI STRADALI E ARMAMENTO			
	PONTI	X		
	CAVALCAVIA	X		
	ROTATORIE		X	Verifica stato roatorie
	ATTRAVERSAMENTI IDRAULICI		X	Verifica attraversamenti idraulici
5	BANCHINA		X	Su ambo i lati
	SICUREZZA BANCHINA	X		Guard rail a tratti
	CORSO D'ACQUA ADIACENTE	X		
6	PRESENZA MEZZERIA		X	
7	ATTRAVERSAMENTO CENTRI URBANI	X		
8	TRAFFICO RILEVATO	TGM: 10.053		% Mezzi pesanti 7,0%
	LIVELLO DI CONGESTIONE DEL TRAFFICO NEL TRATTO CONSIDERATO	LCT1: ALTO

INTERVENTI DI RIQUALIFICAZIONE NECESSARI	LIVELLO DI CRITICITA' INFRASTRUTTURALE DEL TRATTO	
Ampliamento sede stradale tratti vari con passaggio alla categoria C1 Adeguamento sottofondo stradale Verificare lo stato delle rotonde Verificare stato attraversamenti idraulici	LCI1: ALTO

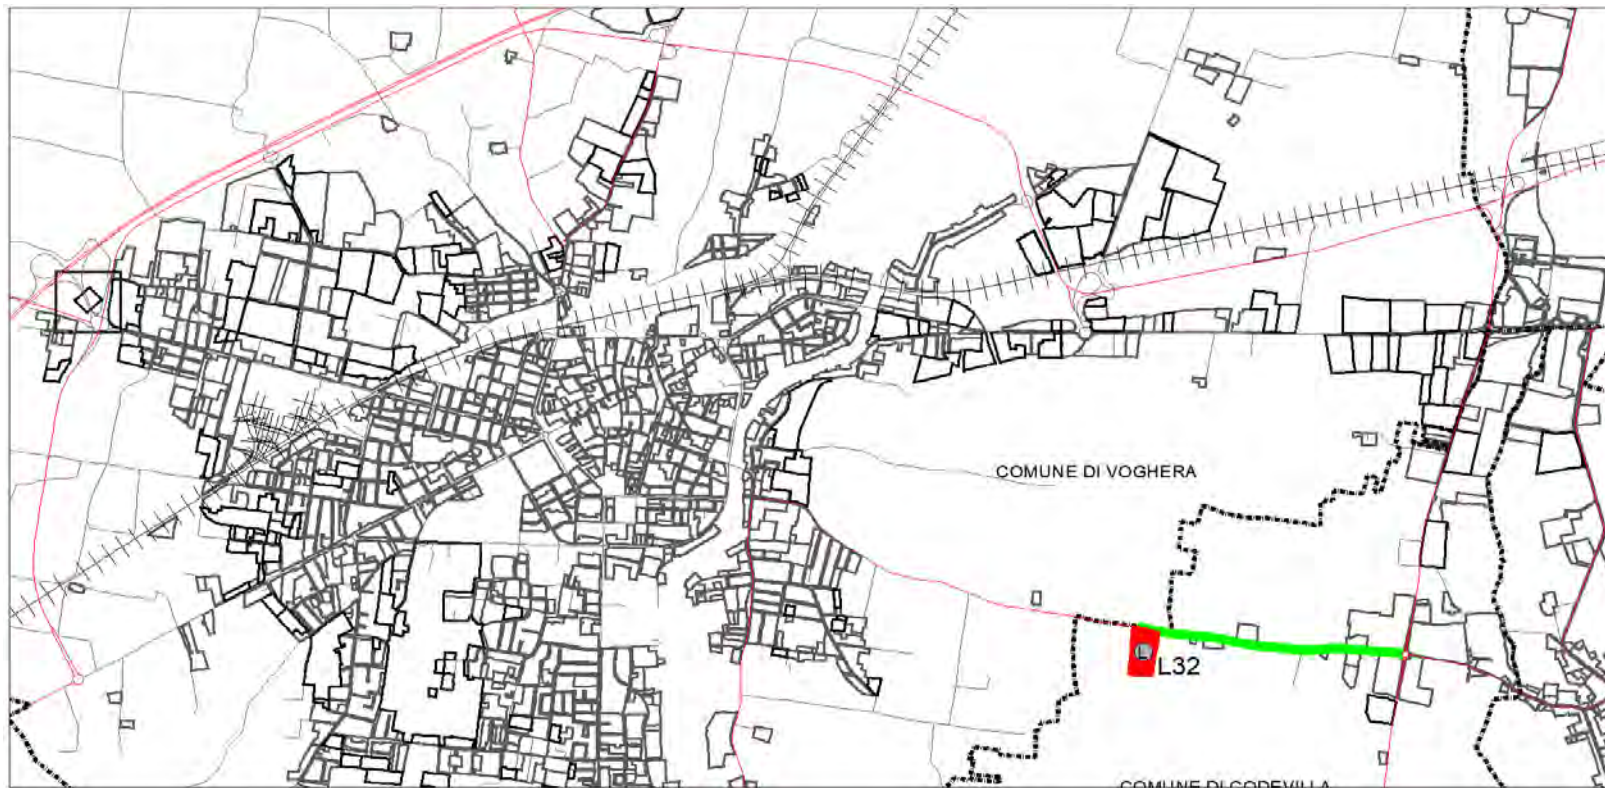
DA	A	Larghezza media sezione [m]	Tipologia <i>(ai sensi art. 2 D.Lgs 285/92)</i>
LOGISTICA L32	SP33 - TRATTO 3	SP1	L32	6,00	F

CRITICITA' STRADALI				
		NO	SI	NOTA		
STATO DELLE INFRASTRUTTURE	TRATTO 3: SP33 da SP1 a L32					
	1	AMPIEZZA SEDE STRADALE ADEGUATA	X			
	2	ANDAMENTO PLANIMETRICO REGOLARE		X		
	3	SOTTOFONDO STRADALE ADEGUATO	X			
	4	MANUFATTI STRADALI E ARMAMENTO				
		PONTI			X	
		CAVALCAVIA		X		
		ROTATORIE			X	Verifica stato rotatorie
		ATTRAVERSAMENTI IDRAULICI			X	Verifica attraversamenti idraulici
	5	BANCHINA			X	Su ambo i lati
		SICUREZZA BANCHINA		X		Guard rail a tratti
		CORSO D'ACQUA ADIACENTE			X	
	6	PRESENZA MEZZERIA		X		
	7	ATTRAVERSAMENTO CENTRI URBANI	X			
	8	TRAFFICO RILEVATO		NESSUNA STAZIONE DI RILEVAMENTO NEL TRATTO		
		LIVELLO DI CONGESTIONE DEL TRAFFICO NEL TRATTO CONSIDERATO		LCT2: MEDIO

INTERVENTI DI RIQUALIFICAZIONE NECESSARI	LIVELLO DI CRITICITA' INFRASTRUTTURALE DEL TRATTO	
Ampliamento sede stradale tratti vari con passaggio alla categoria C2 Adeguamento sottofondo stradale Verificare stato dei ponti Verificare lo stato delle rotatorie Verificare stato attraversamenti idraulici	LCI1: ALTO

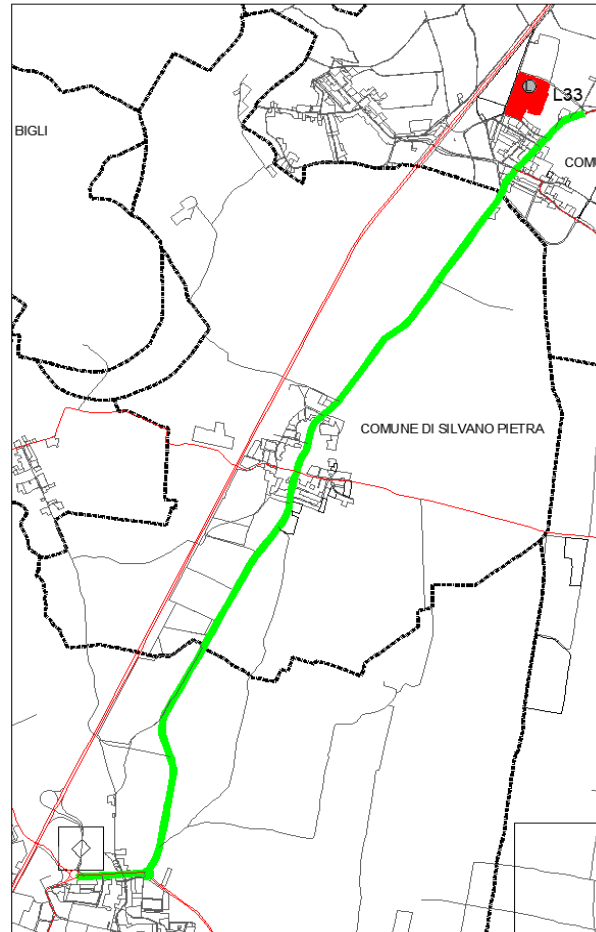
DA	A	Larghezza media sezione [m]	Tipologia <i>(ai sensi art. 2 D.Lgs 285/92)</i>
LOGISTICA L33	SP12 - TRATTO 1	Casello A7 Casei G.	L33	7,00	C2

CRITICITA' STRADALI				
		NO	SI	NOTA		
STATO DELLE INFRASTRUTTURE	TRATTO 1: SP12 da Casello A7 Casei Gerola a L33					
	1	AMPIEZZA SEDE STRADALE ADEGUATA	X			
	2	ANDAMENTO PLANIMETRICO REGOLARE		X		
	3	SOTTOFONDO STRADALE ADEGUATO	X			
	4	MANUFATTI STRADALI E ARMAMENTO				
		PONTI			X	Verifica stato ponti
		CAVALCAVIA		X		
		ROTATORIE			X	Verifica stato rotatorie
	ATTRAVERSAMENTI IDRAULICI			X	Verifica attraversamenti idraulici	
	5	BANCHINA			X	Su ambo i lati
		SICUREZZA BANCHINA		X		Guard rail a tratti
		CORSO D'ACQUA ADIACENTE			X	A tratti
	6	PRESENZA MEZZERIA		X		
	7	ATTRAVERSAMENTO CENTRI URBANI		X	Attraversamento Silvano Pietra	
	8	TRAFFICO RILEVATO		NESSUNA STAZIONE DI RILEVAMENTO NEL TRATTO		
		LIVELLO DI CONGESTIONE DEL TRAFFICO NEL TRATTO CONSIDERATO		LCT2: MEDIO

INTERVENTI DI RIQUALIFICAZIONE NECESSARI	LIVELLO DI CRITICITA' INFRASTRUTTURALE DEL TRATTO	
Verificare lo stato delle rotatorie Verificare stato cavalcavia Adeguamento sottofondo stradale	LCI2: MEDIO

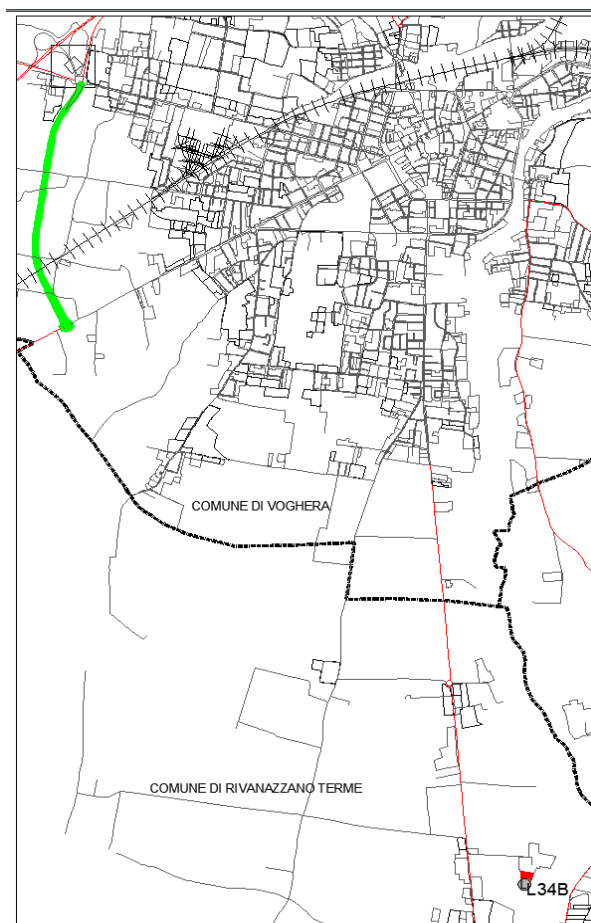
DA	A	Larghezza media sezione [m]	Tipologia <i>(ai sensi art. 2 D.Lgs 285/92)</i>
LOGISTICA L34B	SPEXSS10 Tg. Vogh - TRATTO 1	Casello A21 Voghera	SPEXSS10	10,00	C1

CRITICITA' STRADALI				
		NO	SI	NOTA		
STATO DELLE INFRASTRUTTURE	TRATTO 1: SPEXSS10 Tg. Vogh. da Casello A21 Voghera a SPEXSS10					
	1	AMPIEZZA SEDE STRADALE ADEGUATA		X		
	2	ANDAMENTO PLANIMETRICO REGOLARE		X		
	3	SOTTOFONDO STRADALE ADEGUATO		X		
	4	MANUFATTI STRADALI E ARMAMENTO				
		PONTI			X	Verifica stato ponti
		CAVALCAVIA			X	Verifica stato cavalcavia
		ROTATORIE			X	Verifica stato rotatorie
		ATTRAVERSAMENTI IDRAULICI	X			
	5	BANCHINA			X	Su ambo i lati
		SICUREZZA BANCHINA			X	
		CORSO D'ACQUA ADIACENTE			X	A tratti
	6	PRESENZA MEZZERIA		X		
	7	ATTRAVERSAMENTO CENTRI URBANI	X			
	8	TRAFFICO RILEVATO		NESSUNA STAZIONE DI RILEVAMENTO NEL TRATTO		
		LIVELLO DI CONGESTIONE DEL TRAFFICO NEL TRATTO CONSIDERATO		LCT2: MEDIO

INTERVENTI DI RIQUALIFICAZIONE NECESSARI	LIVELLO DI CRITICITA' INFRASTRUTTURALE DEL TRATTO	
Verificare lo stato delle rotatorie Verificare stato cavalcavia Verificare stato ponti	LCI3: BASSO

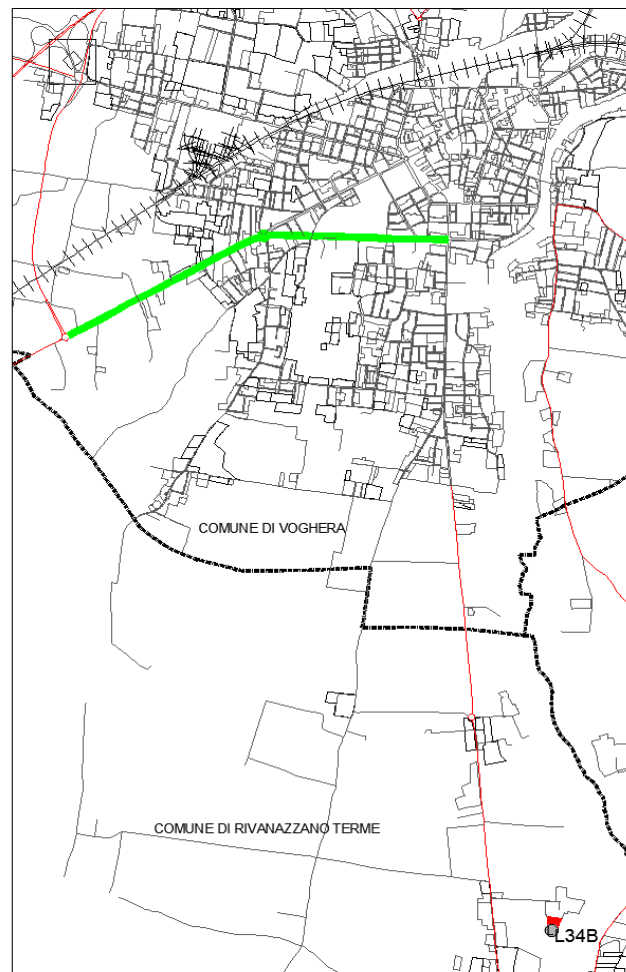
DA	A	Larghezza media sezione [m]	Tipologia (ai sensi art. 2 D.Lgs 285/92)
LOGISTICA L34B	SPEXSS10 - TRATTO 2	SPEXSS10 Tg. Vogh	SPEXSS461	8,50	C1

CRITICITA' STRADALI				
		NO	SI	NOTA		
STATO DELLE INFRASTRUTTURE	TRATTO 2: SPEXSS10 da SPEXSS10 Tg. Vogh. a SPEXSS461					
	1	AMPIEZZA SEDE STRADALE ADEGUATA		X		
	2	ANDAMENTO PLANIMETRICO REGOLARE		X		
	3	SOTTOFONDO STRADALE ADEGUATO	X			
	4	MANUFATTI STRADALI E ARMAMENTO				
		PONTI		X		
		CAVALCAVIA		X		
		ROTATORIE			X	Verifica stato rotatorie
		ATTRAVERSAMENTI IDRAULICI			X	Verifica straversamenti idraulici
	5	BANCHINA			X	Su ambo i lati
		SICUREZZA BANCHINA		X		Guard rail a tratti
		CORSO D'ACQUA ADIACENTE			X	A tratti
	6	PRESENZA MEZZERIA			X	
	7	ATTRAVERSAMENTO CENTRI URBANI			X	Attraversamento zona Sud Voghera
	8	TRAFFICO RILEVATO		NESSUNA STAZIONE DI RILEVAMENTO NEL TRATTO		
		LIVELLO DI CONGESTIONE DEL TRAFFICO NEL TRATTO CONSIDERATO		LCT1: ALTO

INTERVENTI DI RIQUALIFICAZIONE NECESSARI	LIVELLO DI CRITICITA' INFRASTRUTTURALE DEL TRATTO	
Modifica tracciato per evitare attraversamento Voghera Sud Adeguamento sottofondo stradale Verificare lo stato delle rotatorie Integrare guard rail Verificare lo stato degli attraversamenti idraulici	LCI1: ALTO

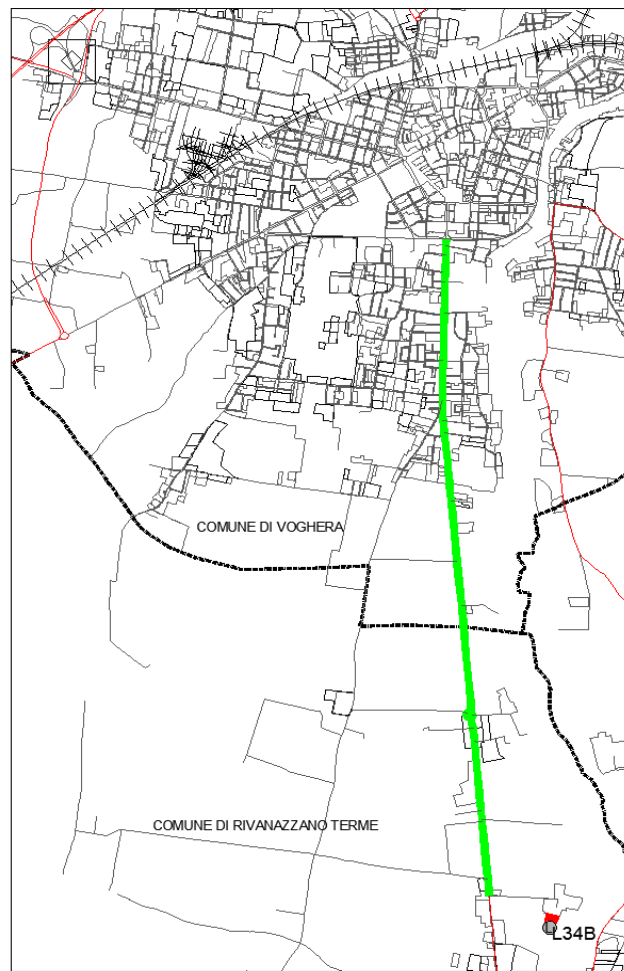
DA	A	Larghezza media sezione [m]	Tipologia (ai sensi art. 2 D.Lgs 285/92)
LOGISTICA L34B	SPEXSS461 - TRATTO 3	SPEXSS10	L34B	8,50	C1

CRITICITA' STRADALI			
		NO	SI	NOTA	
STATO DELLE INFRASTRUTTURE	TRATTO 3: SPEX461 da SPEXSS10 a L34B				
	1	AMPIEZZA SEDE STRADALE ADEGUATA		X	
	2	ANDAMENTO PLANIMETRICO REGOLARE		X	
	3	SOTTOFONDO STRADALE ADEGUATO	X		
	4	MANUFATTI STRADALI E ARMAMENTO			
		PONTI	X		
		CAVALCAVIA	X		
		ROTATORIE		X	Verifica stato rotatorie
		ATTRAVERSAMENTI IDRAULICI		X	Verifica straversamenti idraulici
	5	BANCHINA		X	Su ambo i lati
		SICUREZZA BANCHINA	X		Guard rail a tratti
		CORSO D'ACQUA ADIACENTE		X	A tratti
	6	PRESENZA MEZZERIA		X	
	7	ATTRAVERSAMENTO CENTRI URBANI		X	Attraversamento zona Sud Voghera
	8	TRAFFICO RILEVATO	TGM: 12.171 % Mezzi pesanti 3,8%		
		LIVELLO DI CONGESTIONE DEL TRAFFICO NEL TRATTO CONSIDERATO	LCT1: ALTO

INTERVENTI DI RIQUALIFICAZIONE NECESSARI	LIVELLO DI CRITICITA' INFRASTRUTTURALE DEL TRATTO	
Modifica tracciato per evitare attraversamento Voghera Sud Adeguamento sottofondo stradale Verificare lo stato delle rotatorie Integrare guard rail Verificare lo stato degli attraversamenti idraulici	LCI1: ALTO

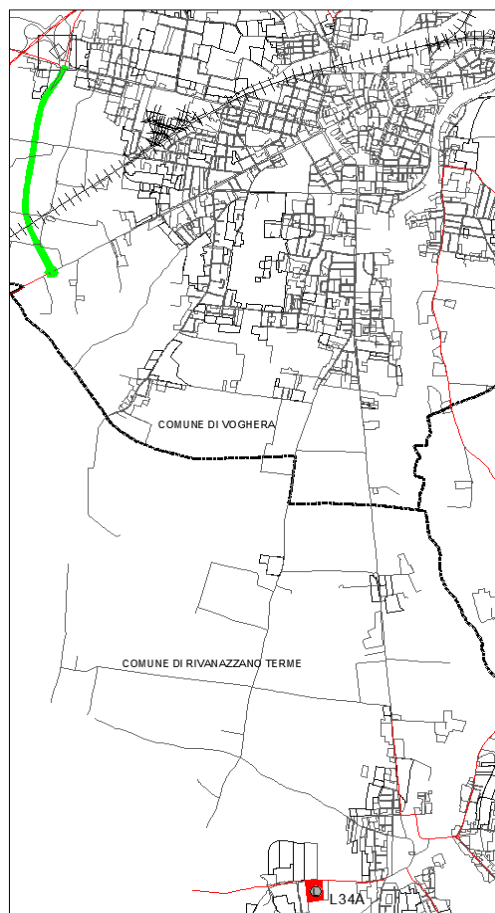
DA	A	Larghezza media sezione [m]	Tipologia (ai sensi art. 2 D.Lgs 285/92)
LOGISTICA L34A	SPEXSS10 Tg. Vogh - TRATTO 1	Casello A21 Voghera	SPEXSS10	10,00	C1

CRITICITA' STRADALI				
		NO	SI	NOTA		
STATO DELLE INFRASTRUTTURE	TRATTO 1: SPEXSS10 Tg. Vogh. da Casello A21 Voghera a SPEXSS10					
	1	AMPIEZZA SEDE STRADALE ADEGUATA		X		
	2	ANDAMENTO PLANIMETRICO REGOLARE		X		
	3	SOTTOFONDO STRADALE ADEGUATO		X		
	4	MANUFATTI STRADALI E ARMAMENTO				
		PONTI			X	Verifica stato ponti
		CAVALCAVIA			X	Verifica stato cavalcavia
		ROTATORIE			X	Verifica stato rotatorie
		ATTRAVERSAMENTI IDRAULICI	X			
	5	BANCHINA			X	Su ambo i lati
		SICUREZZA BANCHINA			X	
		CORSO D'ACQUA ADIACENTE			X	A tratti
	6	PRESENZA MEZZERIA		X		
	7	ATTRAVERSAMENTO CENTRI URBANI	X			
	8	TRAFFICO RILEVATO		NESSUNA STAZIONE DI RILEVAMENTO NEL TRATTO		
		LIVELLO DI CONGESTIONE DEL TRAFFICO NEL TRATTO CONSIDERATO	LCT2: MEDIO

INTERVENTI DI RIQUALIFICAZIONE NECESSARI	LIVELLO DI CRITICITA' INFRASTRUTTURALE DEL TRATTO	
Verificare lo stato delle rotatorie Verificare stato cavalcavia Verificare stato ponti	LCI3: BASSO

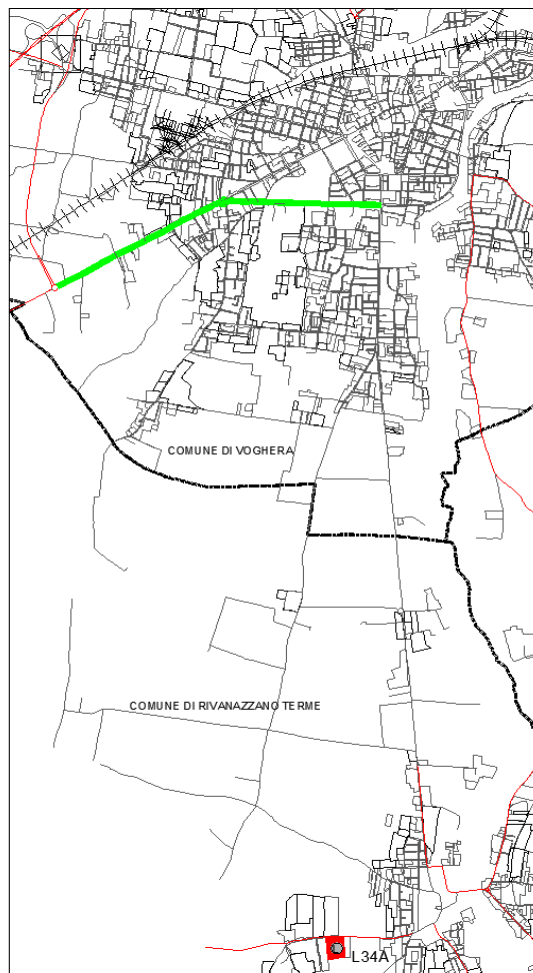
DA	A	Larghezza media sezione [m]	Tipologia (ai sensi art. 2 D.Lgs 285/92)
LOGISTICA L34A	SPEXSS10 - TRATTO 2	SPEXSS10 Tg. Vogh	SPEXSS461	8,50	C1

CRITICITA' STRADALI			
		NO	SI	NOTA	
STATO DELLE INFRASTRUTTURE	TRATTO 2: SPEXSS10 da SPEXSS10 Tg. Vogh. a SPEXSS461				
	1	AMPIEZZA SEDE STRADALE ADEGUATA		X	
	2	ANDAMENTO PLANIMETRICO REGOLARE		X	
	3	SOTTOFONDO STRADALE ADEGUATO	X		
	4	MANUFATTI STRADALI E ARMAMENTO			
		PONTI	X		
		CAVALCAVIA	X		
		ROTATORIE		X	Verifica stato rotatorie
		ATTRAVERSAMENTI IDRAULICI		X	Verifica straversamenti idraulici
	5	BANCHINA		X	Su ambo i lati
		SICUREZZA BANCHINA	X		Guard rail a tratti
		CORSO D'ACQUA ADIACENTE		X	A tratti
	6	PRESENZA MEZZERIA		X	
	7	ATTRAVERSAMENTO CENTRI URBANI		X	Attraversamento zona Sud Voghera
	8	TRAFFICO RILEVATO	NESSUNA STAZIONE DI RILEVAMENTO NEL TRATTO		
		LIVELLO DI CONGESTIONE DEL TRAFFICO NEL TRATTO CONSIDERATO	LCT1: ALTO

INTERVENTI DI RIQUALIFICAZIONE NECESSARI	LIVELLO DI CRITICITA' INFRASTRUTTURALE DEL TRATTO	
Modifica tracciato per evitare attraversamento Voghera Sud Adeguamento sottofondo stradale Verificare lo stato delle rotatorie Integrare guard rail Verificare lo stato degli attraversamenti idraulici	LCI1: ALTO

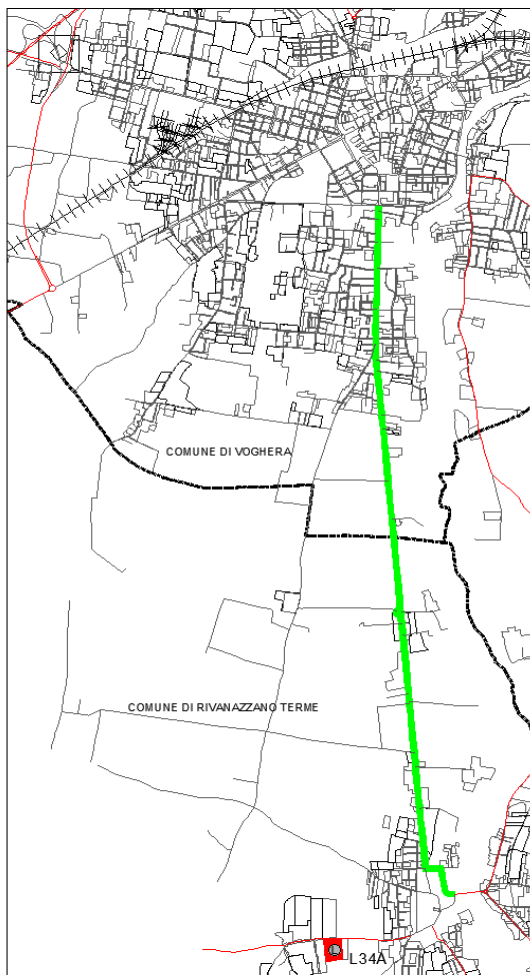
DA	A	Larghezza media sezione [m]	Tipologia (ai sensi art. 2 D.Lgs 285/92)
LOGISTICA L34A	SPEXSS461 - TRATTO 3	SPEXSS10	SP196	8,50	C1

CRITICITA' STRADALI			
		NO	SI	NOTA	
STATO DELLE INFRASTRUTTURE	TRATTO 3: SPEX461 da SPEXSS10 a SP196				
	1	AMPIEZZA SEDE STRADALE ADEGUATA		X	
	2	ANDAMENTO PLANIMETRICO REGOLARE		X	
	3	SOTTOFONDO STRADALE ADEGUATO	X		
	4	MANUFATTI STRADALI E ARMAMENTO			
		PONTI	X		
		CAVALCAVIA	X		
		ROTATORIE		X	Verifica stato rotatorie
		ATTRAVERSAMENTI IDRAULICI		X	Verifica straversamenti idraulici
	5	BANCHINA		X	Su ambo i lati
		SICUREZZA BANCHINA	X		Guard rail a tratti
		CORSO D'ACQUA ADIACENTE		X	A tratti
	6	PRESENZA MEZZERIA		X	
	7	ATTRAVERSAMENTO CENTRI URBANI		X	Attraversamento zona Sud Voghera
	8	TRAFFICO RILEVATO	TGM: 12.171 % Mezzi pesanti 3,8%		
		LIVELLO DI CONGESTIONE DEL TRAFFICO NEL TRATTO CONSIDERATO	LCT1: ALTO

INTERVENTI DI RIQUALIFICAZIONE NECESSARI	LIVELLO DI CRITICITA' INFRASTRUTTURALE DEL TRATTO	
Modifica tracciato per evitare attraversamento Voghera Sud Adeguamento sottofondo stradale Verificare lo stato delle rotatorie Integrare guard rail Verificare lo stato degli attraversamenti idraulici	LCI1: ALTO

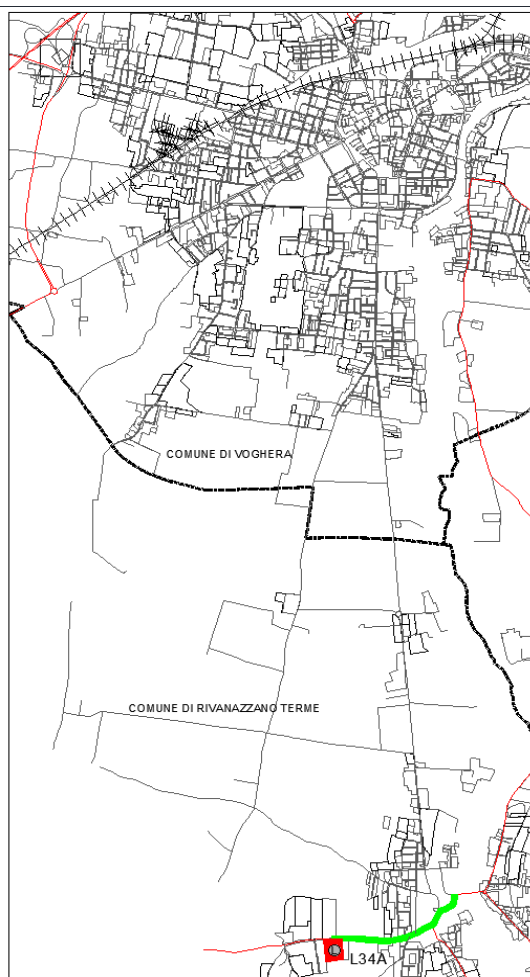
DA	A	Larghezza media sezione [m]	Tipologia (ai sensi art. 2 D.Lgs 285/92)
LOGISTICA L34A	SP196 - TRATTO 4	SPEXSS461	L34A	7,00	C2

CRITICITA' STRADALI				
		NO	SI	NOTA		
STATO DELLE INFRASTRUTTURE	TRATTO 4: SP196 da SPEXSS461 a L34A					
	1	AMPIEZZA SEDE STRADALE ADEGUATA	X			
	2	ANDAMENTO PLANIMETRICO REGOLARE		X		
	3	SOTTOFONDO STRADALE ADEGUATO	X			
	4	MANUFATTI STRADALI E ARMAMENTO				
		PONTI		X		
		CAVALCAVIA		X		
		ROTATORIE			X	Verifica stato rotatorie
		ATTRAVERSAMENTI IDRAULICI			X	Verifica straversamenti idraulici
	5	BANCHINA			X	Su ambo i lati
		SICUREZZA BANCHINA		X		Guard rail a tratti
		CORSO D'ACQUA ADIACENTE			X	A tratti
	6	PRESENZA MEZZERIA		X		
	7	ATTRAVERSAMENTO CENTRI URBANI		X	Attraversamento zona Sud Voghera	
	8	TRAFFICO RILEVATO		NESSUNA STAZIONE DI RILEVAMENTO NEL TRATTO		
		LIVELLO DI CONGESTIONE DEL TRAFFICO NEL TRATTO CONSIDERATO		LCT2: MEDIO

INTERVENTI DI RIQUALIFICAZIONE NECESSARI	LIVELLO DI CRITICITA' INFRASTRUTTURALE DEL TRATTO	
Modifica tracciato per evitare attraversamento Voghera Sud Adeguamento sottofondo stradale Verificare lo stato delle rotatorie Integrare guard rail Verificare lo stato degli attraversamenti idraulici	LCI1: ALTO
