PROVINCIA DI PAVIA

PIANO TERRITORIALE DI COORDINAMENTO PROVINCIALE

VARIANTE DI PTCP IN ADEGUAMENTO ALLA LR N. 15/2024

Oggetto: AllegatoM: Individuazione della viabilità strategica alle attività di logistica, agli insediamenti produttivi di interesse sovracomunale e relative criticità.	D.G.P. n. ... del
	Data: Gennaio 2026
Elaborato: M4 - Schede criticità stradali	Scala: --

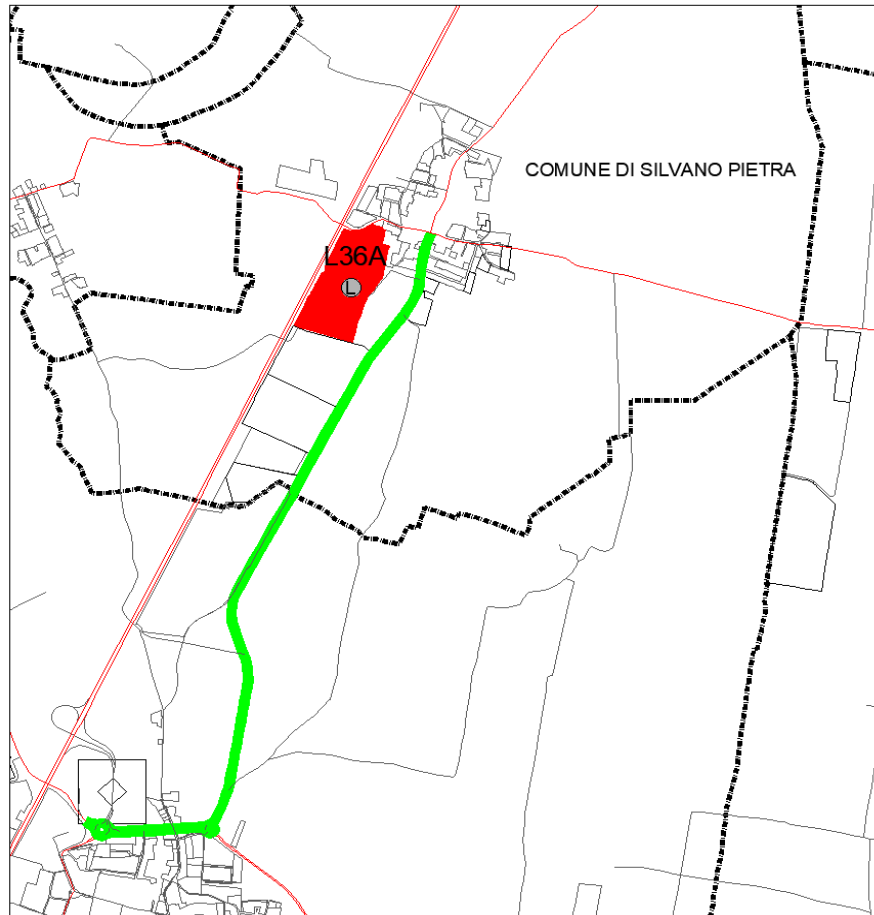
DA	A	Larghezza media sezione [m]	Tipologia <i>(ai sensi art. 2 D.Lgs 285/92)</i>
LOGISTICA L36A	SP12 - TRATTO 1	Casello A7 Casei G.	SP25	7,00	C2

CRITICITA' STRADALI		
		NO	SI	NOTA
STATO DELLE INFRASTRUTTURE		TRATTO 1: SP12 da Casello A7 Casei Gerola a SP25		
1	AMPIEZZA SEDE STRADALE ADEGUATA	X		
2	ANDAMENTO PLANIMETRICO REGOLARE		X	
3	SOTTOFONDO STRADALE ADEGUATO	X		
4	MANUFATTI STRADALI E ARMAMENTO			
	PONTI		X	Verifica stato ponti
	CAVALCAVIA	X		
	ROTATORIE		X	Verifica stato rotonde
	ATTRAVERSAMENTI IDRAULICI	X		
5	BANCHINA		X	Su ambo i lati
	SICUREZZA BANCHINA	X		Guard rail a tratti
	CORSO D'ACQUA ADIACENTE		X	A tratti
6	PRESENZA MEZZERIA	X		
7	ATTRAVERSAMENTO CENTRI URBANI	X		
8	TRAFFICO RILEVATO	TGM: 3.846 % Mezzi pesanti 20,6%		
	LIVELLO DI CONGESTIONE DEL TRAFFICO NEL TRATTO CONSIDERATO	LCT2: MEDIO

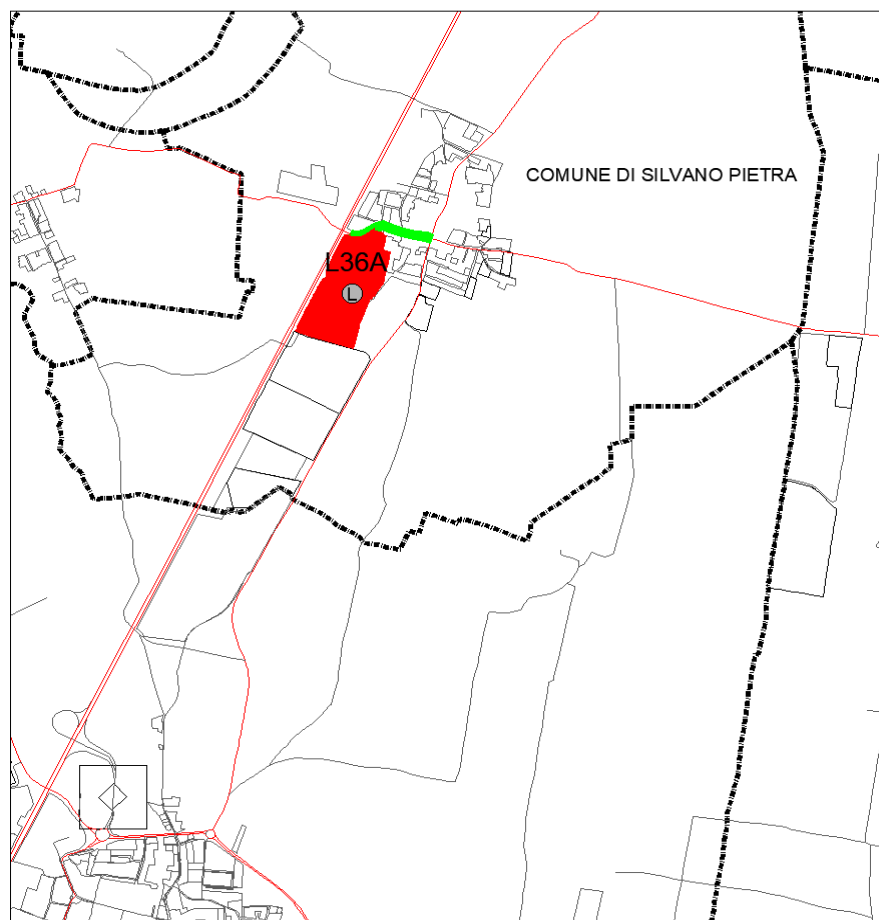
DA	A	Larghezza media sezione [m]	Tipologia <i>(ai sensi art. 2 D.Lgs 285/92)</i>
LOGISTICA L36A	SP25 - TRATTO 2	SP12	L36A	5,00	F

CRITICITA' STRADALI			
		NO	SI	NOTA	
STATO DELLE INFRASTRUTTURE	TRATTO 2: SP25 da SP12 a L36A				
	1	AMPIEZZA SEDE STRADALE ADEGUATA	X		
	2	ANDAMENTO PLANIMETRICO REGOLARE		X	
	3	SOTTOFONDO STRADALE ADEGUATO	X		
	4	MANUFATTI STRADALI E ARMAMENTO			
		PONTI	X		
		CAVALCAVIA	X		
		ROTATORIE		X	Verifica stato rotonde
		ATTRAVERSAMENTI IDRAULICI	X		
	5	BANCHINA		X	Su ambo i lati
		SICUREZZA BANCHINA	X		Guard rail mancante
		CORSO D'ACQUA ADIACENTE		X	A tratti
	6	PRESENZA MEZZERIA	X		
	7	ATTRAVERSAMENTO CENTRI URBANI	X		
	8	TRAFFICO RILEVATO	NESSUNA STAZIONE DI RILEVAMENTO NEL TRATTO		
		LIVELLO DI CONGESTIONE DEL TRAFFICO NEL TRATTO CONSIDERATO	LCT2: MEDIO

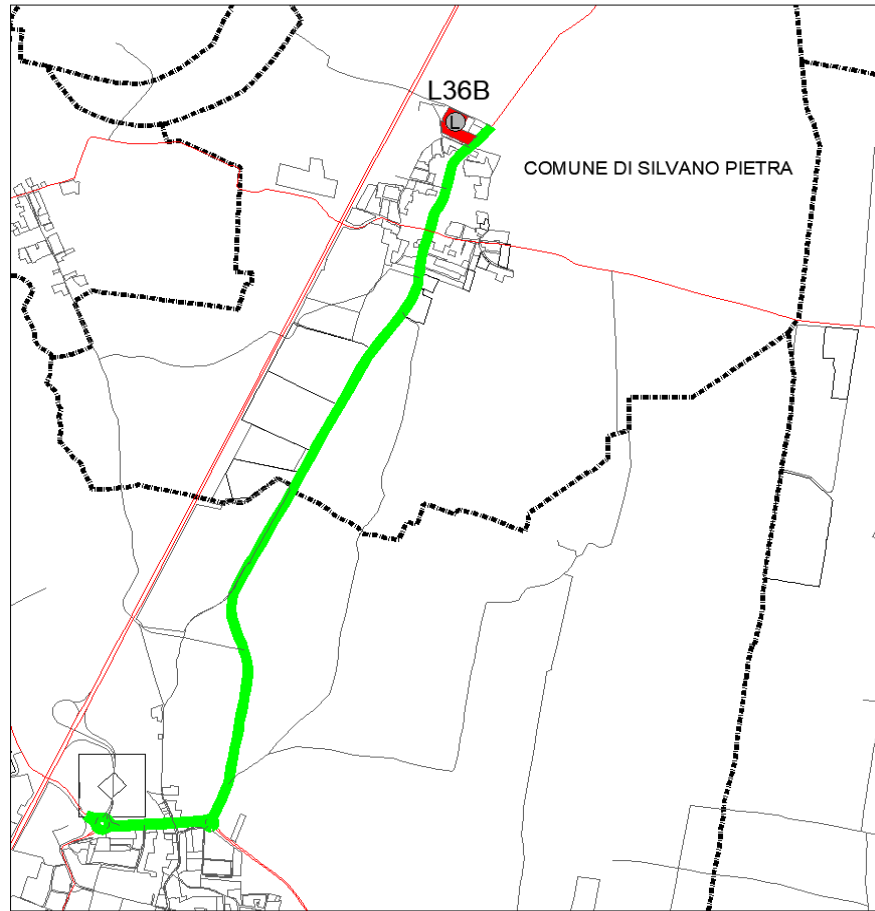
DA	A	Larghezza media sezione [m]	Tipologia <i>(ai sensi art. 2 D.Lgs 285/92)</i>
LOGISTICA L36B	SP12 - TRATTO 1	Casello A7 Casei G.	L36B	7,00	C2

CRITICITA' STRADALI				
		NO	SI	NOTA		
STATO DELLE INFRASTRUTTURE	TRATTO 1: SP12 da Casello A7 Casei Gerola a L36B					
	1	AMPIEZZA SEDE STRADALE ADEGUATA	X			
	2	ANDAMENTO PLANIMETRICO REGOLARE		X		
	3	SOTTOFONDO STRADALE ADEGUATO	X			
	4	MANUFATTI STRADALI E ARMAMENTO				
		PONTI			X	Verifica stato ponti
		CAVALCAVIA		X		
		ROTATORIE			X	Verifica stato rotatorie
		ATTRAVERSAMENTI IDRAULICI		X		
	5	BANCHINA			X	Su ambo i lati
		SICUREZZA BANCHINA		X		Guard rail a tratti
		CORSO D'ACQUA ADIACENTE			X	A tratti
	6	PRESENZA MEZZERIA	X			
	7	ATTRAVERSAMENTO CENTRI URBANI	X			
	8	TRAFFICO RILEVATO		TGM: 3.846		% Mezzi pesanti 20,6%
LIVELLO DI CONGESTIONE DEL TRAFFICO NEL TRATTO CONSIDERATO		LCT2: MEDIO

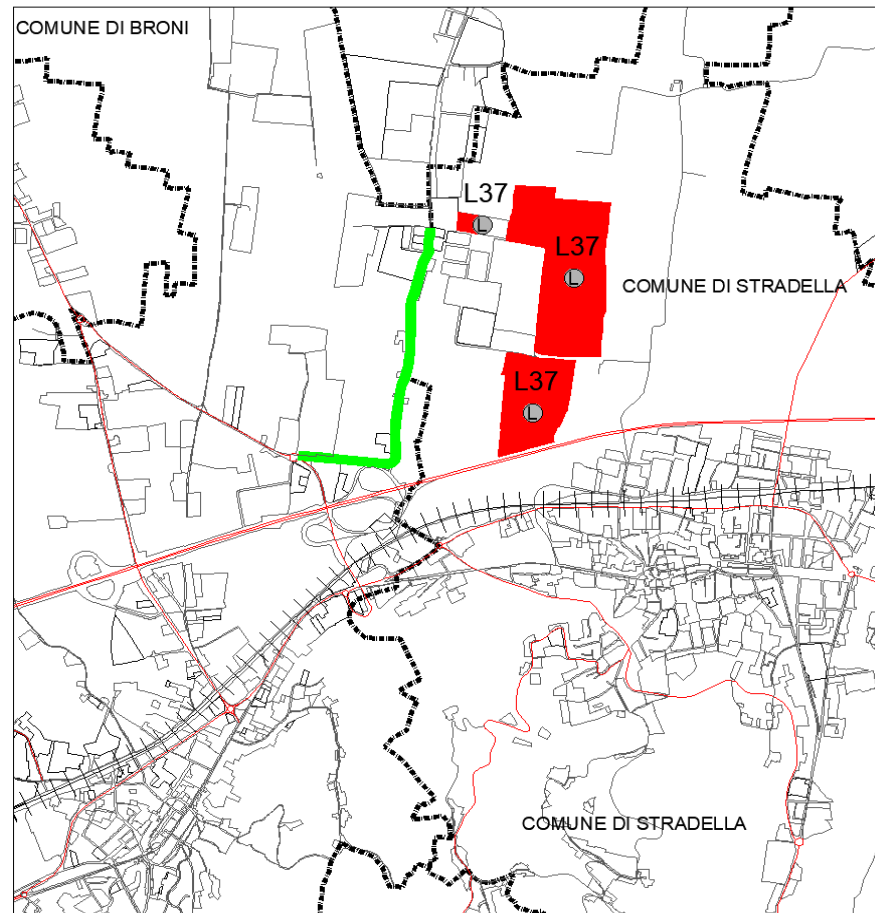
DA	A	Larghezza media sezione [m]	Tipologia <i>(ai sensi art. 2 D.Lgs 285/92)</i>
LOGISTICA L37	SP55 - TRATTO 1	Casello A21 Broni	L37	5,00	F

CRITICITA' STRADALI				
		NO	SI	NOTA		
STATO DELLE INFRASTRUTTURE	TRATTO 1: SP55 da Casello A21 Broni a L37					
	1	AMPIEZZA SEDE STRADALE ADEGUATA	X			
	2	ANDAMENTO PLANIMETRICO REGOLARE		X		
	3	SOTTOFONDO STRADALE ADEGUATO	X			
	4	MANUFATTI STRADALI E ARMAMENTO				
		PONTI		X		
		CAVALCAVIA		X		
		ROTATORIE			X	Verifica stato rotonde
		ATTRAVERSAMENTI IDRAULICI		X		
	5	BANCHINA			X	Su ambo i lati
		SICUREZZA BANCHINA		X		Guard rail mancante
		CORSO D'ACQUA ADIACENTE			X	A tratti
	6	PRESENZA MEZZERIA	X			
	7	ATTRAVERSAMENTO CENTRI URBANI	X			
	8	TRAFFICO RILEVATO		NESSUNA STAZIONE DI RILEVAMENTO NEL TRATTO		
		LIVELLO DI CONGESTIONE DEL TRAFFICO NEL TRATTO CONSIDERATO		LCT2: MEDIO

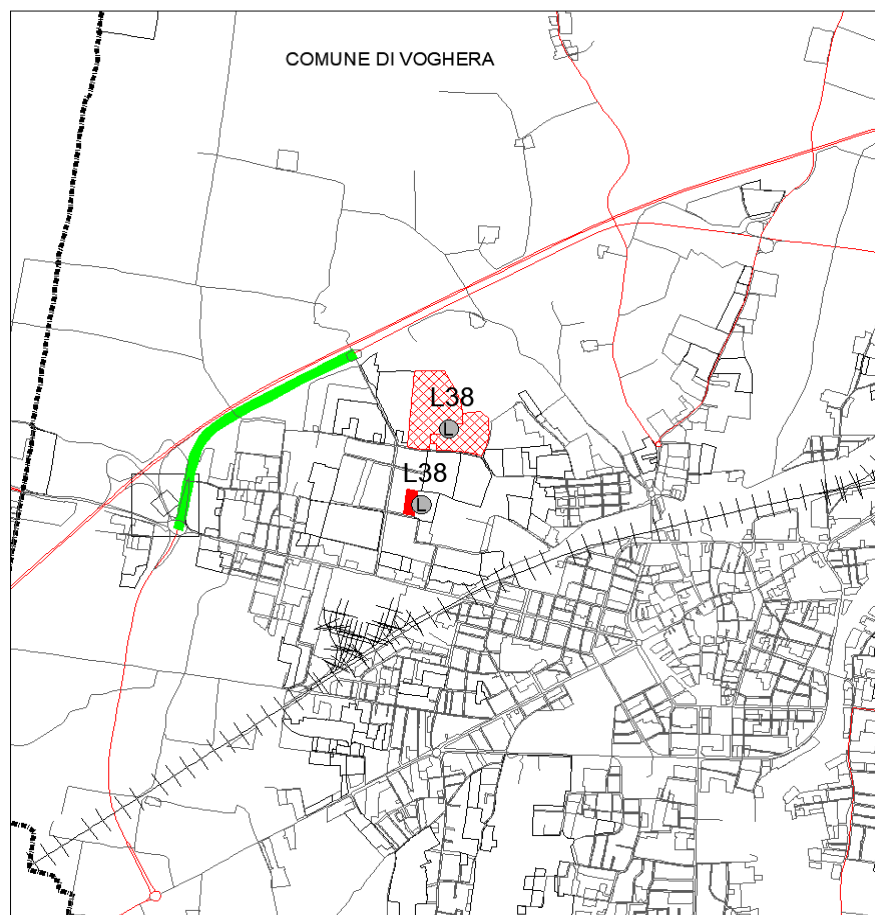
DA	A	Larghezza media sezione [m]	Tipologia <i>(ai sensi art. 2 D.Lgs 285/92)</i>
LOGISTICA L38	SPEXSS10 Tg. Vogh. - TRATTO 1	Casello A21 Voghera	L38	10,00	C1

CRITICITA' STRADALI		
		NO	SI	NOTA
STATO DELLE INFRASTRUTTURE		TRATTO 1: SPEXSS10 Tg. Voghera da Casello A21 Voghera a L38		
1	AMPIEZZA SEDE STRADALE ADEGUATA		X	
2	ANDAMENTO PLANIMETRICO REGOLARE		X	
3	SOTTOFONDO STRADALE ADEGUATO		X	
4	MANUFATTI STRADALI E ARMAMENTO			
	PONTI		X	Verifica stato ponti
	CAVALCAVIA		X	Verifica stato cavalcavia
	ROTATORIE		X	Verifica stato rotonde
	ATTRAVERSAMENTI IDRAULICI	X		
5	BANCHINA		X	Su ambo i lati
	SICUREZZA BANCHINA		X	
	CORSO D'ACQUA ADIACENTE		X	A tratti
6	PRESENZA MEZZERIA	X		
7	ATTRAVERSAMENTO CENTRI URBANI	X		
8	TRAFFICO RILEVATO	TGM: 12.483		% Mezzi pesanti 1,5%
	LIVELLO DI CONGESTIONE DEL TRAFFICO NEL TRATTO CONSIDERATO	LCT2: MEDIO
