## PROVINCIA DI PAVIA

### **PIANO TERRITORIALE DI COORDINAMENTO PROVINCIALE**

**VARIANTE DI PTCP IN ADEGUAMENTO ALLA LR N. 15/2024**

Oggetto: <b>AllegatoM: Individuazione della viabilità strategica alle attività di logistica, agli insediamenti produttivi di interesse sovracomunale e relative criticità.</b>	D.G.P. n. ... del .....
	Data: Settembre 2025
Elaborato: <b>M4 - Schede criticità stradali</b>	Scala: --

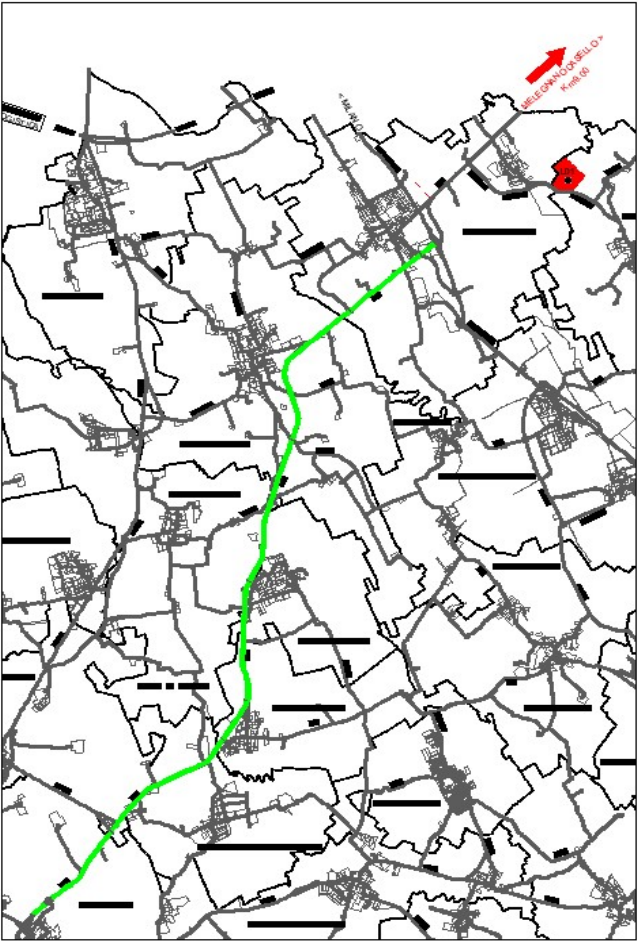
DA	A	Larghezza media sezione [m]	Tipologia <i>(ai sensi art. 2 D.Lgs 285/92)</i>
LOGISTICA L01	SP2 - TRATTO 1	ANASEXSP69V1	SPEXSS412	7,00	C2

CRITICITA' STRADALI			
STATO DELLE INFRASTRUTTURE	TRATTO 1: SP2 da ANASEXSP69V1 a SPEXSS412		NO	SI	NOTA
	1	AMPIEZZA SEDE STRADALE ADEGUATA	X		Alto flusso di traffico
	2	ANDAMENTO PLANIMETRICO REGOLARE		X	Si rileva curva pericolosa nel comune di Vidigulfo
	3	SOTTOFONDO STRADALE ADEGUATO		X	
	4	MANUFATTI STRADALI E ARMAMENTO			
		PONTI		X	Ponte sul fiume Olona
		CAVALCAVIA	X		
		ROTATORIE		X	Verifica stato rotatorie
		ATTRAVERSAMENTI IDRAULICI		X	
	5	BANCHINA		X	Su ambo i lati
		SICUREZZA BANCHINA		X	Guard rail a tratti
CORSO D'ACQUA ADIACENTE			X		
6	PRESENZA MEZZERIA		X		
7	ATTRAVERSAMENTO CENTRI URBANI		X	In frazione Due Porte del comune di San Genesio l'ampiezza della sede stradale si restringe a 5 m	
8	TRAFFICO RILEVATO	TGM: 18.527 % Mezzi pesanti 6,7%			
	LIVELLO DI CONGESTIONE DEL TRAFFICO NEL TRATTO CONSIDERATO	LCT1: ALTO

INTERVENTI DI RIQUALIFICAZIONE NECESSARI	LIVELLO DI CRITICITA' INFRASTRUTTURALE DEL TRATTO	
Ampliamento sede stradale tratti vari con passaggio alla categoria C1 Risoluzione attraversamento F.ne Due Porte Verificare lo stato del ponte sul fiume Olona Risoluzione sosta veicoli in banchina nelle adiacenze dei distributori di carburanti Manutenzione e verifica attraversamenti idraulici Verifica guard rail e integrazione tratti mancanti	LCI1: ALTO

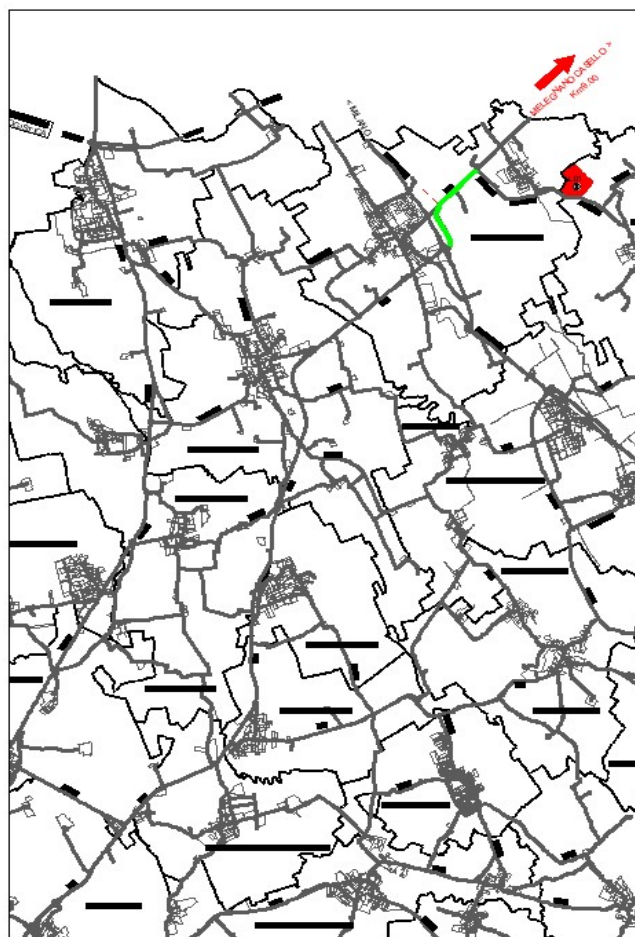
DA	A	Larghezza media sezione [m]	Tipologia (ai sensi art. 2 D.Lgs 285/92)
LOGISTICA L01	SP2 - TRATTO 2	SPEXSS412	SP2DIR1	8,00	C1

CRITICITA' STRADALI			
STATO DELLE INFRASTRUTTURE	TRATTO 2: SP2 da SPEXSS412 a SP2DIR1		NO	SI	NOTA
	1	AMPIEZZA SEDE STRADALE ADEGUATA		X	
	2	ANDAMENTO PLANIMETRICO REGOLARE		X	
	3	SOTTOFONDO STRADALE ADEGUATO		X	
	4	MANUFATTI STRADALI E ARMAMENTO			
		PONTI	X		
		CAVALCAVIA	X		
		ROTATORIE		X	Verifica stato rotatorie
		ATTRAVERSAMENTI IDRAULICI		X	
	5	BANCHINA		X	Su ambo i lati
		SICUREZZA BANCHINA	X		Guard rail a tratti
CORSO D'ACQUA ADIACENTE			X		
6	PRESENZA MEZZERIA		X		
7	ATTRAVERSAMENTO CENTRI URBANI	X			
8	TRAFFICO RILEVATO	TGM: 18.527 % Mezzi pesanti 6,7%			
	LIVELLO DI CONGESTIONE DEL TRAFFICO NEL TRATTO CONSIDERATO	LCT2: MEDIO

INTERVENTI DI RIQUALIFICAZIONE NECESSARI	LIVELLO DI CRITICITA' INFRASTRUTTURALE DEL TRATTO	
Verifica guard rail e integrazione tratti mancanti Manutenzione e verifica attraversamenti idraulici	LCI3: BASSO

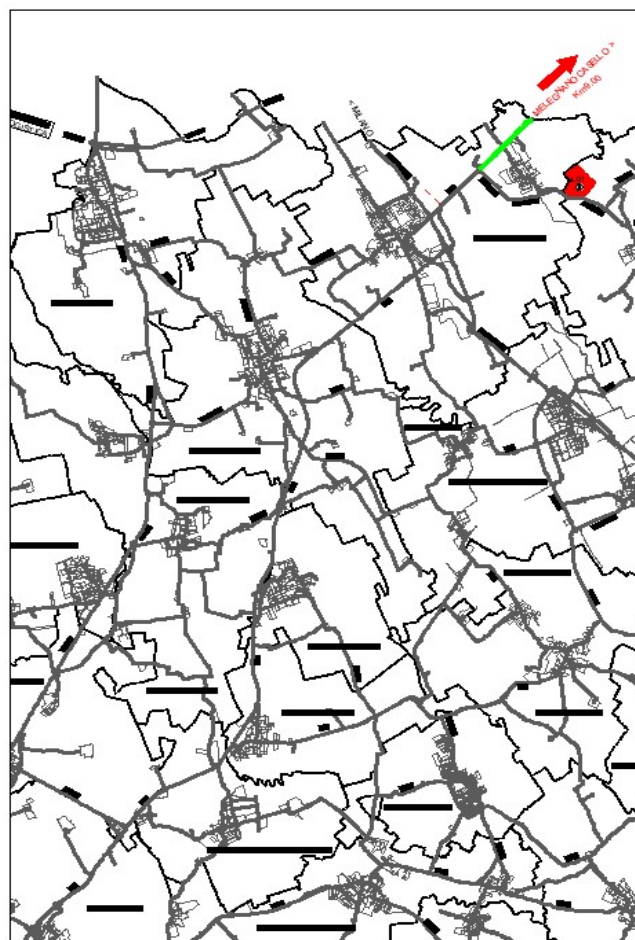
DA	A	Larghezza media sezione [m]	Tipologia (ai sensi art. 2 D.Lgs 285/92)
LOGISTICA L01	SP2 - TRATTO 3	SP2DIR1	Confine PV	9,00	C1

CRITICITA' STRADALI			
STATO DELLE INFRASTRUTTURE	TRATTO 3: SP2 da SP2DIR1 a confine provinciale		NO	SI	NOTA
	1	AMPIEZZA SEDE STRADALE ADEGUATA		X	
	2	ANDAMENTO PLANIMETRICO REGOLARE		X	
	3	SOTTOFONDO STRADALE ADEGUATO		X	
	4	MANUFATTI STRADALI E ARMAMENTO			
		PONTI	X		
		CAVALCAVIA	X		
		ROTATORIE		X	Verifica stato rotatorie
		ATTRAVERSAMENTI IDRAULICI		X	
	5	BANCHINA		X	Su ambo i lati
		SICUREZZA BANCHINA	X		Guard rail a tratti
CORSO D'ACQUA ADIACENTE			X		
6	PRESENZA MEZZERIA		X		
7	ATTRAVERSAMENTO CENTRI URBANI	X			
8	TRAFFICO RILEVATO	TGM: 18.527 % Mezzi pesanti 6,7%			
	LIVELLO DI CONGESTIONE DEL TRAFFICO NEL TRATTO CONSIDERATO	LCT1: ALTO

INTERVENTI DI RIQUALIFICAZIONE NECESSARI	LIVELLO DI CRITICITA' INFRASTRUTTURALE DEL TRATTO	
Verifica guard rail e integrazione tratti mancanti Manutenzione e verifica attraversamenti idraulici	LCI3: BASSO

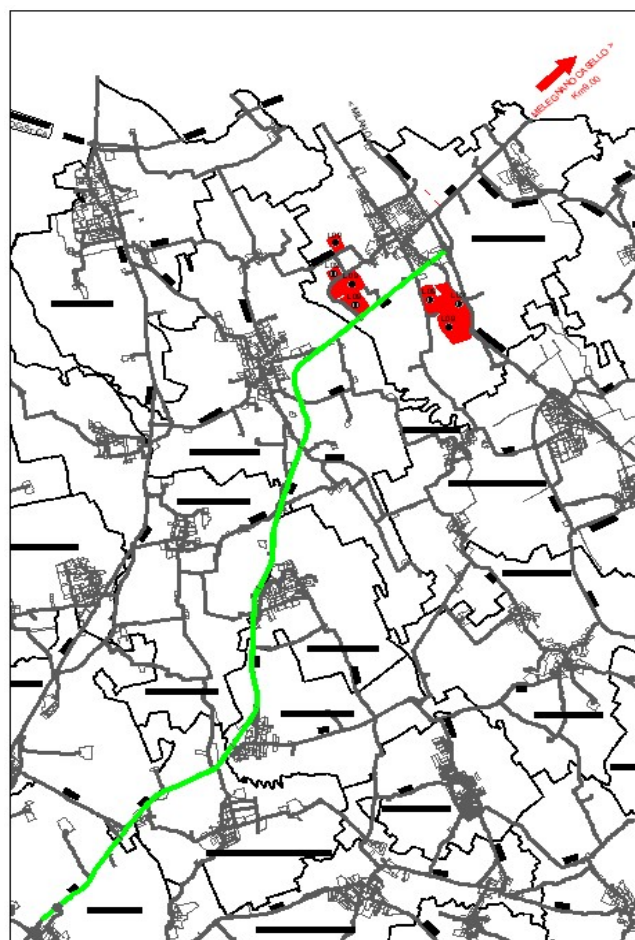
DA	A	Larghezza media sezione [m]	Tipologia (ai sensi art. 2 D.Lgs 285/92)
LOGISTICA L09	SP2 - TRATTO 1	ANASEXSP69V1	SPEXSS412	7,00	C2

CRITICITA' STRADALI			
STATO DELLE INFRASTRUTTURE	TRATTO 1: SP2 da ANASEXSP69V1 a SPEXSS412		NO	SI	NOTA
	1	AMPIEZZA SEDE STRADALE ADEGUATA	X		Alto flusso di traffico
	2	ANDAMENTO PLANIMETRICO REGOLARE		X	Si rileva curva pericolosa nel comune di Vidigulfo
	3	SOTTOFONDO STRADALE ADEGUATO		X	
	4	MANUFATTI STRADALI E ARMAMENTO			
		PONTI		X	Ponte sul fiume Olona
		CAVALCAVIA	X		
		ROTATORIE		X	Verifica stato rotatorie
		ATTRAVERSAMENTI IDRAULICI		X	
	5	BANCHINA		X	Su ambo i lati
		SICUREZZA BANCHINA		X	Guard rail a tratti
CORSO D'ACQUA ADIACENTE			X		
6	PRESENZA MEZZERIA		X		
7	ATTRAVERSAMENTO CENTRI URBANI		X	In frazione Due Porte del comune di San Genesio l'ampiezza della sede stradale si restringe a 5 m	
8	TRAFFICO RILEVATO	TGM: 18.527 % Mezzi pesanti 6,7%			
	LIVELLO DI CONGESTIONE DEL TRAFFICO NEL TRATTO CONSIDERATO	LCT1: ALTO

INTERVENTI DI RIQUALIFICAZIONE NECESSARI	LIVELLO DI CRITICITA' INFRASTRUTTURALE DEL TRATTO	
Ampliamento sede stradale tratti vari con passaggio alla categoria C1 Risoluzione attraversamento F.ne Due Porte Verificare lo stato del ponte sul fiume Olona Manutenzione e verifica attraversamenti idraulici Risoluzione sosta veicoli in banchina nelle adiacenze dei distributori di carburanti Verifica guard rail e integrazione tratti mancanti	LCI1: ALTO

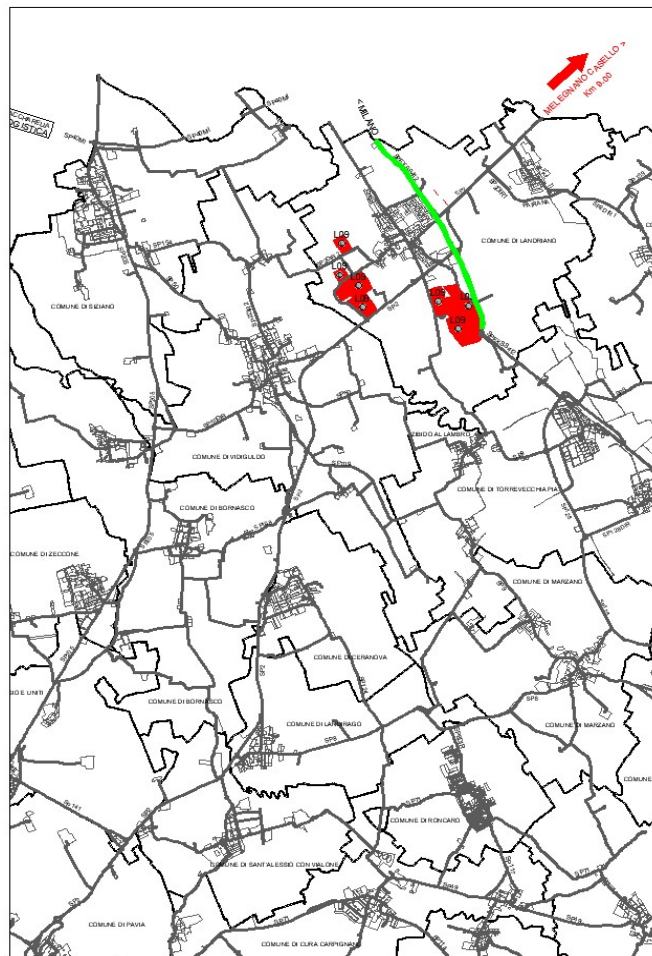
DA	A	Larghezza media sezione [m]	Tipologia (ai sensi art. 2 D.Lgs 285/92)
LOGISTICA L09	SPEXSS412 - TRATTO 1	Confine PAVIA	SP2	9,00	C1

CRITICITA' STRADALI		
STATO DELLE INFRASTRUTTURE	TRATTO 2: SPEXSS412 da Confine Pavia a SP2	NO	SI	NOTA
	1	AMPIEZZA SEDE STRADALE ADEGUATA		X
	2	ANDAMENTO PLANIMETRICO REGOLARE		X
	3	SOTTOFONDO STRADALE ADEGUATO		X
	4	MANUFATTI STRADALI E ARMAMENTO		
		PONTI	X	
		CAVALCAVIA	X	
		ROTATORIE	X	
		ATTRAVERSAMENTI IDRAULICI		X
	5	BANCHINA		X Su ambo i lati
		SICUREZZA BANCHINA	X	Guard rail a tratti
		CORSO D'ACQUA ADIACENTE		X
	6	PRESENZA MEZZERIA		X
	7	ATTRAVERSAMENTO CENTRI URBANI	X	
	8	TRAFFICO RILEVATO	TGM: 11.188      % Mezzi pesanti 13,9%	
		LIVELLO DI CONGESTIONE DEL TRAFFICO NEL TRATTO CONSIDERATO	LCT3: BASSO

INTERVENTI DI RIQUALIFICAZIONE NECESSARI	LIVELLO DI CRITICITA' INFRASTRUTTURALE DEL TRATTO	
Verifica guard rail e integrazione tratti mancanti Manutenzione e verifica attraversamenti idraulici	LCI3: BASSO

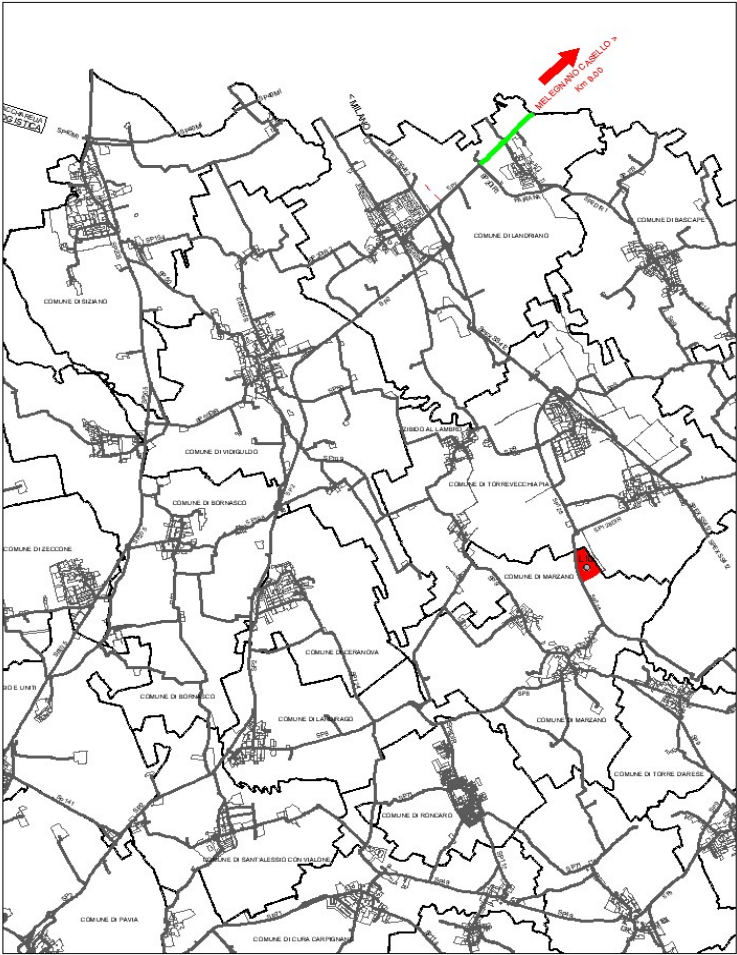
DA	A	Larghezza media sezione [m]	Tipologia (ai sensi art. 2 D.Lgs 285/92)
LOGISTICA L10	SP2 - TRATTO 1	Confine PAVIA	SP2DIR1	9,00	C1

CRITICITA' STRADALI		
STATO DELLE INFRASTRUTTURE	TRATTO 1: SP2 da SP2DIR1 a confine provinciale	NO	SI	NOTA
	1	AMPIEZZA SEDE STRADALE ADEGUATA		X
	2	ANDAMENTO PLANIMETRICO REGOLARE		X
	3	SOTTOFONDO STRADALE ADEGUATO		X
	4	MANUFATTI STRADALI E ARMAMENTO		
		PONTI	X	
		CAVALCAVIA	X	
		ROTATORIE		X
		ATTRAVERSAMENTI IDRAULICI		X
	5	BANCHINA		X
		SICUREZZA BANCHINA	X	
		CORSO D'ACQUA ADIACENTE		X
	6	PRESENZA MEZZERIA		X
	7	ATTRAVERSAMENTO CENTRI URBANI	X	
	8	TRAFFICO RILEVATO	TGM: 18.527	
		LIVELLO DI CONGESTIONE DEL TRAFFICO NEL TRATTO CONSIDERATO	LCT1: ALTO

INTERVENTI DI RIQUALIFICAZIONE NECESSARI	LIVELLO DI CRITICITA' INFRASTRUTTURALE DEL TRATTO	
Verifica guard rail e integrazione tratti mancanti Manutenzione e verifica attraversamenti idraulici	LCI3: BASSO

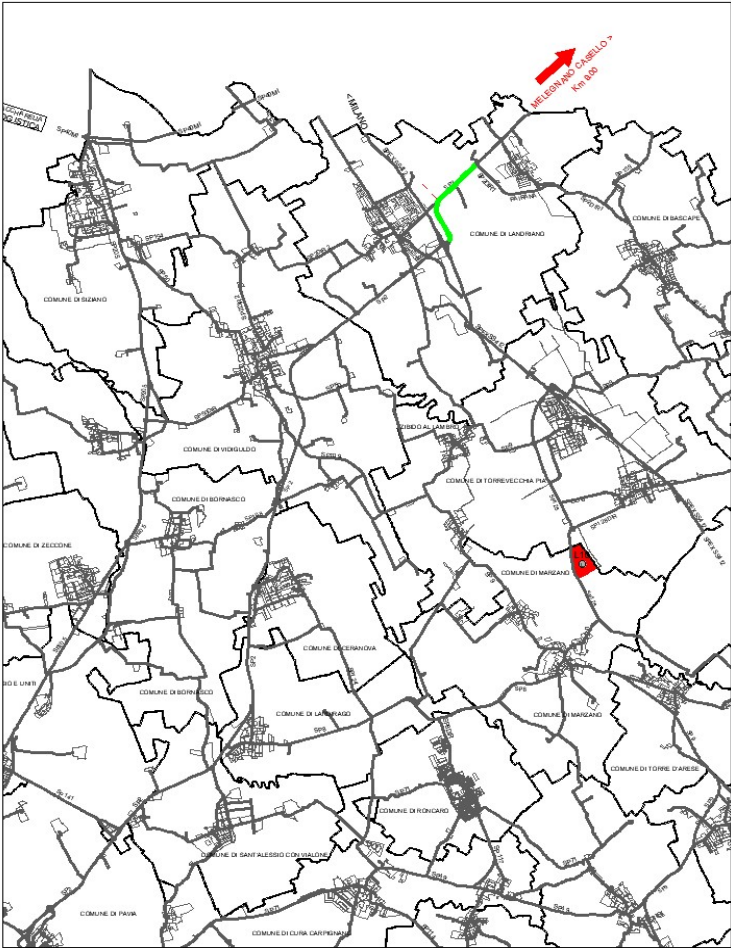
DA	A	Larghezza media sezione [m]	Tipologia (ai sensi art. 2 D.Lgs 285/92)
LOGISTICA L10	SP2 - TRATTO 2	SP2DIR1	SPEXSS412	8,00	C1

CRITICITA' STRADALI			
STATO DELLE INFRASTRUTTURE	TRATTO 2: SP2 da SP2DIR1 a SPEXSS412		NO	SI	NOTA
	1	AMPIEZZA SEDE STRADALE ADEGUATA		X	
	2	ANDAMENTO PLANIMETRICO REGOLARE		X	
	3	SOTTOFONDO STRADALE ADEGUATO		X	
	4	MANUFATTI STRADALI E ARMAMENTO			
		PONTI	X		
		CAVALCAVIA	X		
		ROTATORIE		X	Verifica stato rotatorie
		ATTRAVERSAMENTI IDRAULICI		X	
	5	BANCHINA		X	Su ambo i lati
		SICUREZZA BANCHINA	X		Guard rail a tratti
CORSO D'ACQUA ADIACENTE			X		
6	PRESENZA MEZZERIA		X		
7	ATTRAVERSAMENTO CENTRI URBANI	X			
8	TRAFFICO RILEVATO	TGM: 18.527 % Mezzi pesanti 6,7%			
	LIVELLO DI CONGESTIONE DEL TRAFFICO NEL TRATTO CONSIDERATO	LCT2: MEDIO

INTERVENTI DI RIQUALIFICAZIONE NECESSARI	LIVELLO DI CRITICITA' INFRASTRUTTURALE DEL TRATTO	
Verifica guard rail e integrazione tratti mancanti Manutenzione e verifica attraversamenti idraulici	LCI3: BASSO

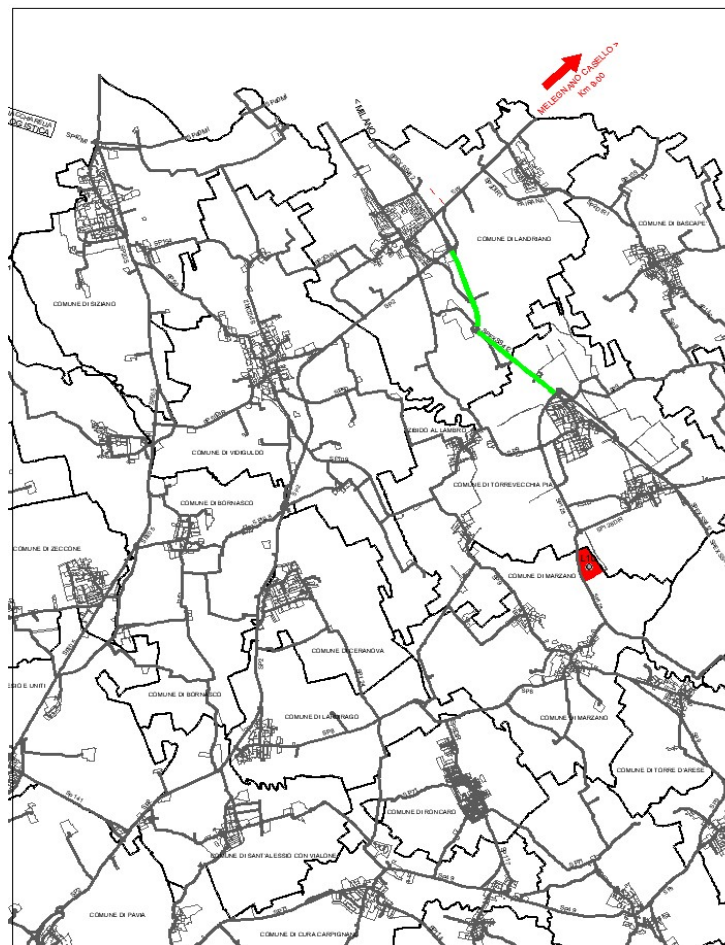
DA	A	Larghezza media sezione [m]	Tipologia (ai sensi art. 2 D.Lgs 285/92)
LOGISTICA L10	SPEXSS412 - TRATTO 3	SP2	SP9	9,00	C1

CRITICITA' STRADALI			
STATO DELLE INFRASTRUTTURE	TRATTO 3: SPEXSS412 da SP2 a SP9		NO	SI	NOTA
	1	AMPIEZZA SEDE STRADALE ADEGUATA		X	
	2	ANDAMENTO PLANIMETRICO REGOLARE		X	
	3	SOTTOFONDO STRADALE ADEGUATO	X		
	4	MANUFATTI STRADALI E ARMAMENTO			
		PONTI	X		
		CAVALCAVIA	X		
		ROTATORIE		X	Verifica stato rotatorie
		ATTRAVERSAMENTI IDRAULICI		X	
	5	BANCHINA		X	Su ambo i lati
		SICUREZZA BANCHINA	X		Guard rail a tratti
		CORSO D'ACQUA ADIACENTE		X	
6	PRESENZA MEZZERIA		X		
7	ATTRAVERSAMENTO CENTRI URBANI	X			
8	TRAFFICO RILEVATO	TGM: 11.188			
	LIVELLO DI CONGESTIONE DEL TRAFFICO NEL TRATTO CONSIDERATO	LCT3: BASSO			
		% Mezzi pesanti 13,9%

INTERVENTI DI RIQUALIFICAZIONE NECESSARI	LIVELLO DI CRITICITA' INFRASTRUTTURALE DEL TRATTO	
Adeguamento sottofondo stradale Manutenzione e verifica attraversamenti idraulici Verifica guard rail e integrazione tratti mancanti	LCI2: MEDIO

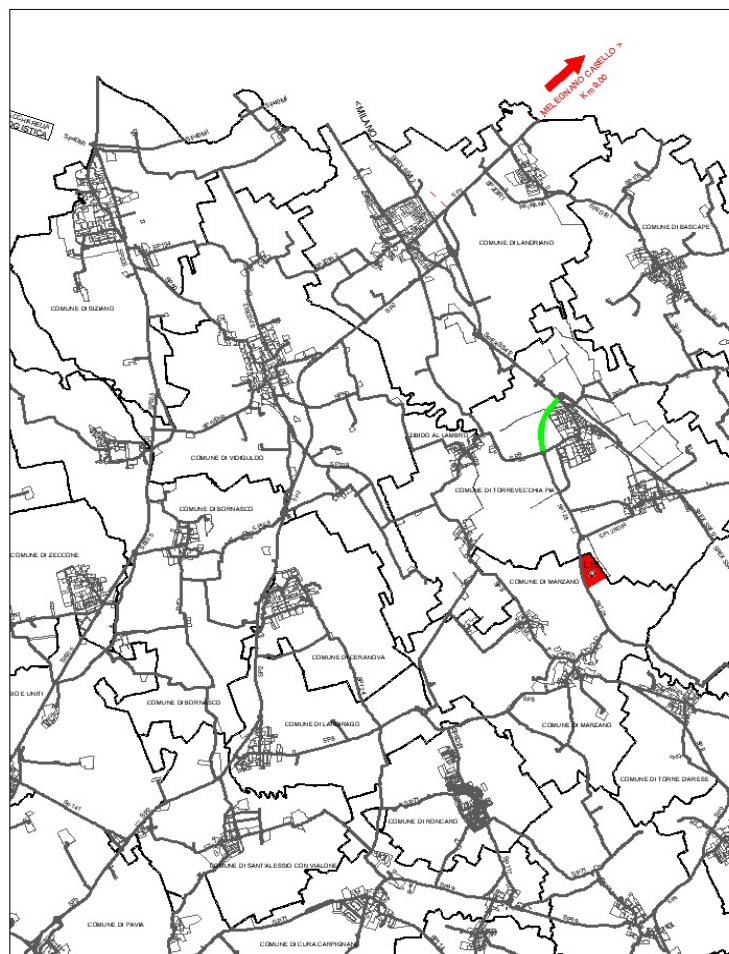
DA	A	Larghezza media sezione [m]	Tipologia (ai sensi art. 2 D.Lgs 285/92)
LOGISTICA L10	SP9 - TRATTO 4	SPEXSS412	SP128	6,50	F

CRITICITA' STRADALI			
TRATTO 4: SP9 da SPEXSS412 a SP128		NO	SI	NOTA	
STATO DELLE INFRASTRUTTURE	1	AMPIEZZA SEDE STRADALE ADEGUATA	X		
	2	ANDAMENTO PLANIMETRICO REGOLARE		X	
	3	SOTTOFONDO STRADALE ADEGUATO	X		
	4	MANUFATTI STRADALI			
		PONTI	X		
		CAVALCAVIA	X		
		ROTATORIE		X	Verifica stato rotatorie
		ATTRAVERSAMENTI IDRAULICI		X	
	5	BANCHINA		X	Su ambo i lati
		SICUREZZA BANCHINA	X		Guard rail a tratti
		CORSO D'ACQUA ADIACENTE	X		
	6	PRESENZA MEZZERIA		X	
	7	ATTRAVERSAMENTO CENTRI URBANI	X		
	8	TRAFFICO RILEVATO	NESSUNA STAZIONE DI RILEVAMENTO NEL TRATTO		
		LIVELLO DI CONGESTIONE DEL TRAFFICO NEL TRATTO CONSIDERATO IN BASE ALLA TIPOLOGIA DELLA STRADA	LCT2: MEDIO

INTERVENTI DI RIQUALIFICAZIONE NECESSARI	LIVELLO DI CRITICITA' INFRASTRUTTURALE DEL TRATTO	
Ampliamento sede stradale tratti vari con passaggio alla categoria C2/C1 Adeguamento sottofondo stradale Verifica guard rail e integrazione tratti mancanti Manutenzione e verifica attraversamenti idraulici	LCI1: ALTO

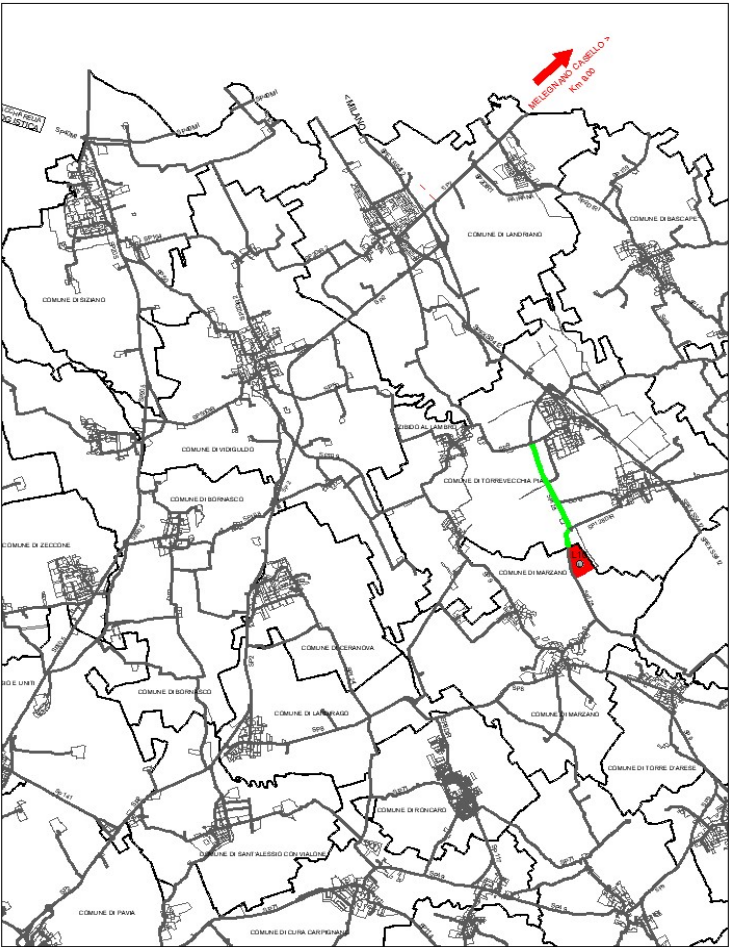
DA	A	Larghezza media sezione [m]	Tipologia (ai sensi art. 2 D.Lgs 285/92)
LOGISTICA L10	SP128 - TRATTO 5	SP9	L10	10,00	C1

CRITICITA' STRADALI			
STATO DELLE INFRASTRUTTURE	TRATTO 5: SP128 da SP9 a L10		NO	SI	NOTA
	1	AMPIEZZA SEDE STRADALE ADEGUATA		X	
	2	ANDAMENTO PLANIMETRICO REGOLARE		X	
	3	SOTTOFONDO STRADALE ADEGUATO	X		
	4	MANUFATTI STRADALI E ARMAMENTO			
		PONTI	X		
		CAVALCAVIA	X		
		ROTATORIE		X	Verifica stato rotatorie
		ATTRAVERSAMENTI IDRAULICI		X	
	5	BANCHINA		X	Su ambo i lati
		SICUREZZA BANCHINA	X		Guard rail a tratti
		CORSO D'ACQUA ADIACENTE		X	
	6	PRESENZA MEZZERIA		X	
	7	ATTRAVERSAMENTO CENTRI URBANI	X		
	8	TRAFFICO RILEVATO	NESSUNA STAZIONE DI RILEVAMENTO NEL TRATTO		
		LIVELLO DI CONGESTIONE DEL TRAFFICO NEL TRATTO CONSIDERATO IN BASE ALLA TIPOLOGIA DELLA STRADA	LCT3: BASSO

INTERVENTI DI RIQUALIFICAZIONE NECESSARI	LIVELLO DI CRITICITA' INFRASTRUTTURALE DEL TRATTO	
Adeguamento sottofondo stradale Verifica guard rail e integrazione tratti mancanti Manutenzione e verifica attraversamenti idraulici	LCI3: BASSO

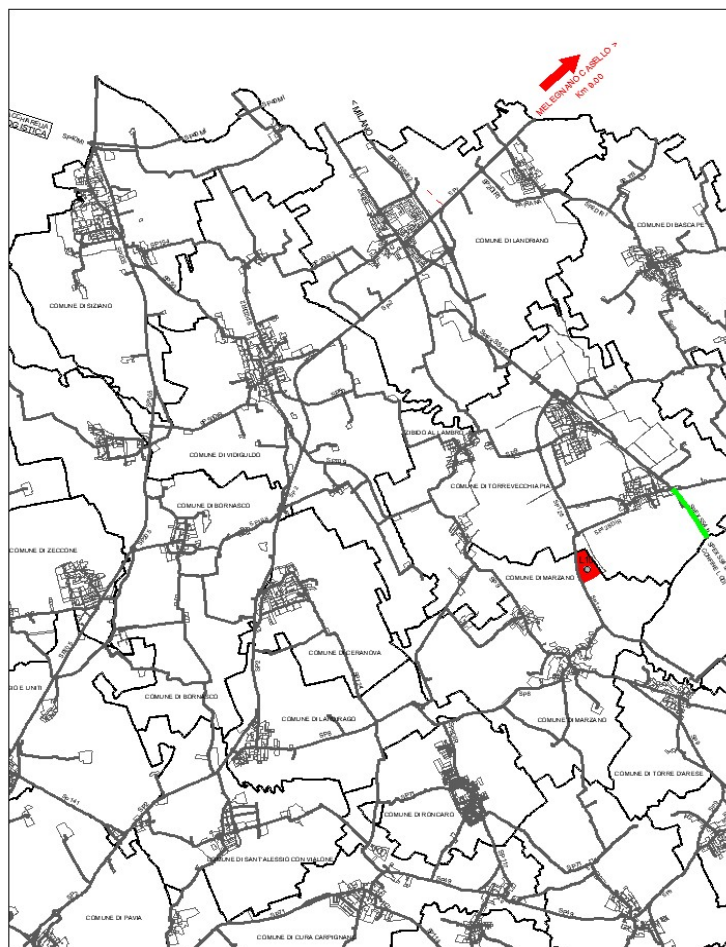
DA	A	Larghezza media sezione [m]	Tipologia (ai sensi art. 2 D.Lgs 285/92)
LOGISTICA L10	SPEXSS412 - TRATTO 6	CONFINE LODI	SP128DIR	8,50	C1

CRITICITA' STRADALI			
STATO DELLE INFRASTRUTTURE	TRATTO 6: SPEXSS412 da CONFINE LODI a SP128DIR		NO	SI	NOTA
	1	AMPIEZZA SEDE STRADALE ADEGUATA		X	
	2	ANDAMENTO PLANIMETRICO REGOLARE		X	
	3	SOTTOFONDO STRADALE ADEGUATO		X	
	4	MANUFATTI STRADALI E ARMAMENTO			
		PONTI	X		
		CAVALCAVIA	X		
		ROTATORIE		X	Verifica stato rotatorie
		ATTRAVERSAMENTI IDRAULICI		X	
	5	BANCHINA		X	Su ambo i lati
		SICUREZZA BANCHINA		X	Guard rail a tratti
		CORSO D'ACQUA ADIACENTE		X	
6	PRESENZA MEZZERIA		X		
7	ATTRAVERSAMENTO CENTRI URBANI	X			
8	TRAFFICO RILEVATO	TGM: 11.188			
	LIVELLO DI CONGESTIONE DEL TRAFFICO NEL TRATTO CONSIDERATO	LCT3: BASSO			
		% Mezzi pesanti 13,9%

INTERVENTI DI RIQUALIFICAZIONE NECESSARI	LIVELLO DI CRITICITA' INFRASTRUTTURALE DEL TRATTO	
Verifica guard rail e integrazione tratti mancanti Manutenzione e verifica attraversamenti idraulici	LCI3: BASSO

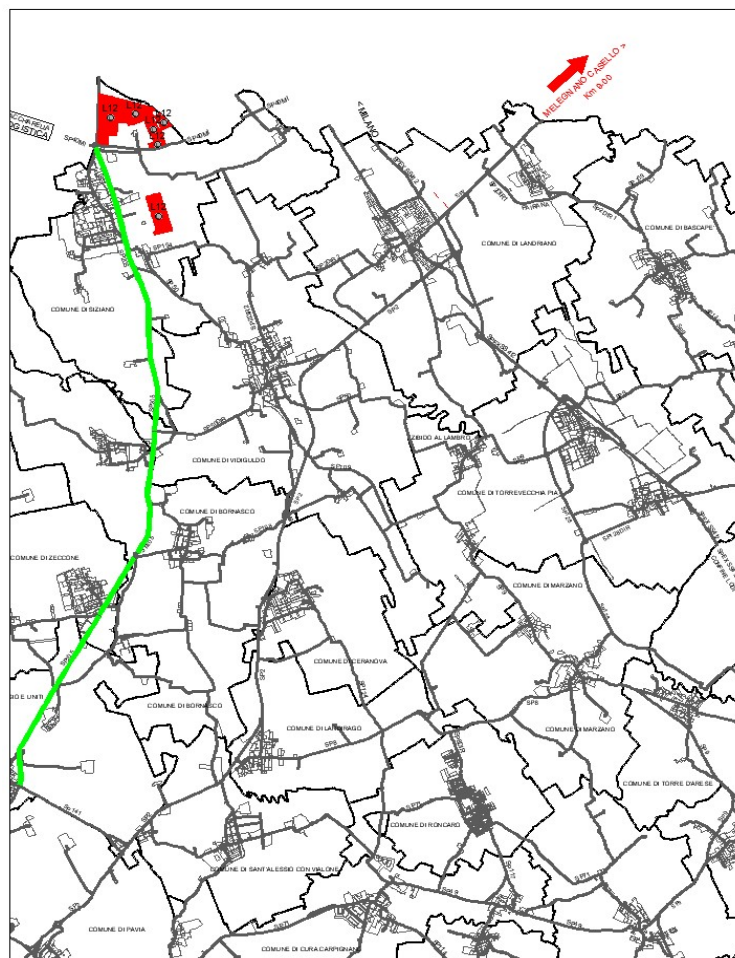
DA	A	Larghezza media sezione [m]	Tipologia (ai sensi art. 2 D.Lgs 285/92)
LOGISTICA L12	SP205 - TRATTO 1	ANASEXSP69V1	SP40MI	9,00	C1

CRITICITA' STRADALI			
STATO DELLE INFRASTRUTTURE	TRATTO 1: SP205 da ANASEXSP69V1 a SP40MI		NO	SI	NOTA
	1	AMPIEZZA SEDE STRADALE ADEGUATA		X	
	2	ANDAMENTO PLANIMETRICO REGOLARE		X	
	3	SOTTOFONDO STRADALE ADEGUATO	X		
	4	MANUFATTI STRADALI E ARMAMENTO			
		PONTI		X	Ponte fiume Olona
		CAVALCAVIA	X		
		ROTATORIE		X	Verifica stato rotatorie
		ATTRAVERSAMENTI IDRAULICI		X	
	5	BANCHINA		X	
		SICUREZZA BANCHINA		X	Guard rail a tratti
CORSO D'ACQUA ADIACENTE			X		
6	PRESENZA MEZZERIA	X			
7	ATTRAVERSAMENTO CENTRI URBANI		X		
8	TRAFFICO RILEVATO	TGM: 13.151 % Mezzi pesanti 7,0%			
	LIVELLO DI CONGESTIONE DEL TRAFFICO NEL TRATTO CONSIDERATO	LCT2: MEDIO

INTERVENTI DI RIQUALIFICAZIONE NECESSARI	LIVELLO DI CRITICITA' INFRASTRUTTURALE DEL TRATTO	
Verificare lo stato del ponte sul fiume Olona Risoluzione attraversamento centri abitati Verifica guard rail e integrazione tratti mancanti Manutenzione e verifica attraversamenti idraulici	LCI1: ALTO

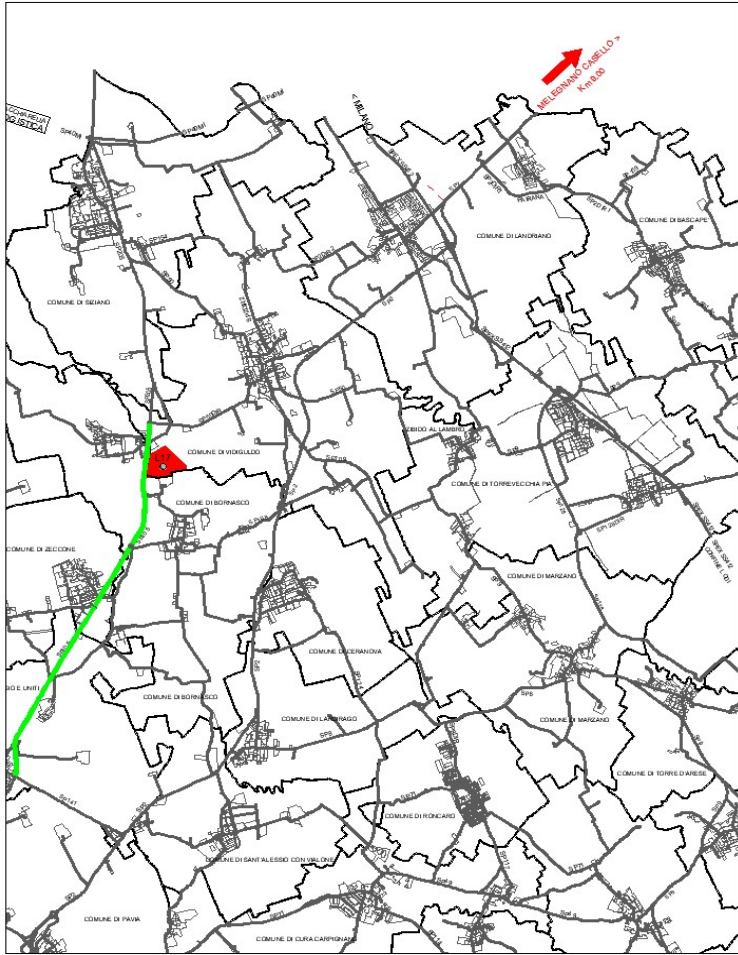
DA	A	Larghezza media sezione [m]	Tipologia (ai sensi art. 2 D.Lgs 285/92)
LOGISTICA L17	SP205 - TRATTO 1	ANASEXSP69V1	L17	9,00	C1

CRITICITA' STRADALI			
TRATTO 1: SP205 da ANASEXSP69V1 a SP40MI		NO	SI	NOTA	
STATO DELLE INFRASTRUTTURE	1	AMPIEZZA SEDE STRADALE ADEGUATA		X	
	2	ANDAMENTO PLANIMETRICO REGOLARE		X	
	3	SOTTOFONDO STRADALE ADEGUATO	X		
	4	MANUFATTI STRADALI E ARMAMENTO			
		PONTI		X	Ponte fiume Olona
		CAVALCAVIA	X		
		ROTATORIE		X	Verifica stato rotatorie
		ATTRAVERSAMENTI IDRAULICI		X	
	5	BANCHINA		X	
		SICUREZZA BANCHINA		X	Guard rail a tratti
		CORSO D'ACQUA ADIACENTE		X	
	6	PRESENZA MEZZERIA	X		
	7	ATTRAVERSAMENTO CENTRI URBANI		X	
	8	TRAFFICO RILEVATO	TGM: 11.188 % Mezzi pesanti 13,9%		
		LIVELLO DI CONGESTIONE DEL TRAFFICO NEL TRATTO CONSIDERATO	LCT2: MEDIO

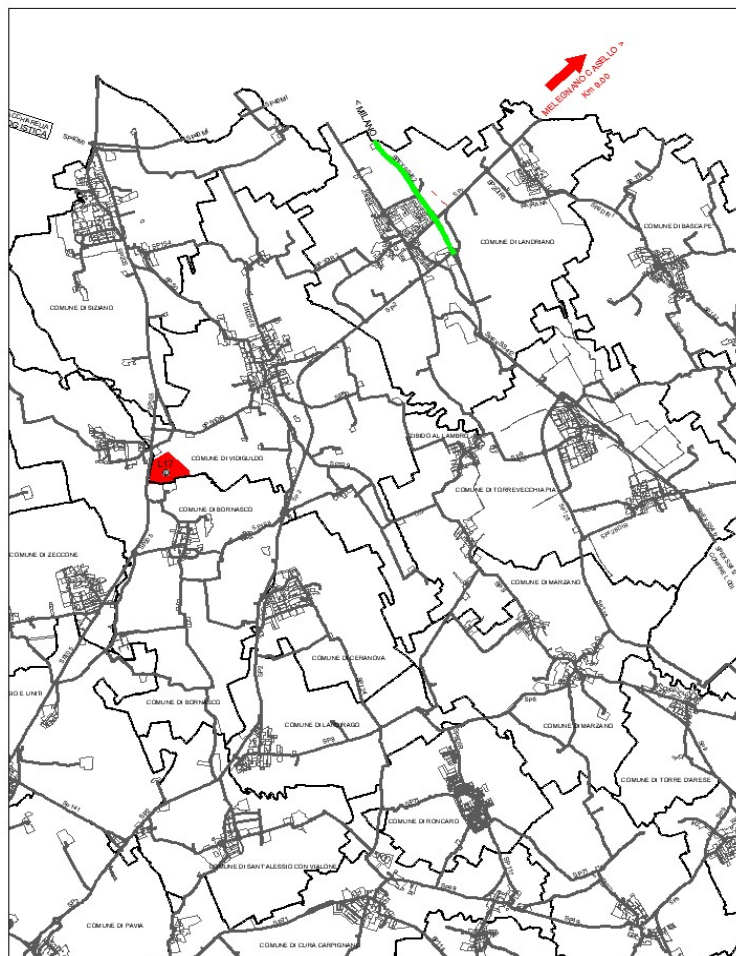
DA	A	Larghezza media sezione [m]	Tipologia (ai sensi art. 2 D.Lgs 285/92)
LOGISTICA L17	SPEXSS412 - TRATTO 4	SP2	SP40MI	9,00	C1

CRITICITA' STRADALI		
STATO DELLE INFRASTRUTTURE	TRATTO 4: SPEXSS412 da SP2 A SP40MI	NO	SI	NOTA
	1	AMPIEZZA SEDE STRADALE ADEGUATA		X
	2	ANDAMENTO PLANIMETRICO REGOLARE		X
	3	SOTTOFONDO STRADALE ADEGUATO		X
	4	MANUFATTI STRADALI E ARMAMENTO		
		PONTI	X	
		CAVALCAVIA	X	
		ROTATORIE	X	
		ATTRAVERSAMENTI IDRAULICI		X
	5	BANCHINA		X Su ambo i lati
		SICUREZZA BANCHINA	X	Guard rail a tratti
		CORSO D'ACQUA ADIACENTE		X
	6	PRESENZA MEZZERIA		X
	7	ATTRAVERSAMENTO CENTRI URBANI	X	
	8	TRAFFICO RILEVATO	TGM: 11.188 % Mezzi pesanti 13,9%	
		LIVELLO DI CONGESTIONE DEL TRAFFICO NEL TRATTO CONSIDERATO	LCT3: BASSO

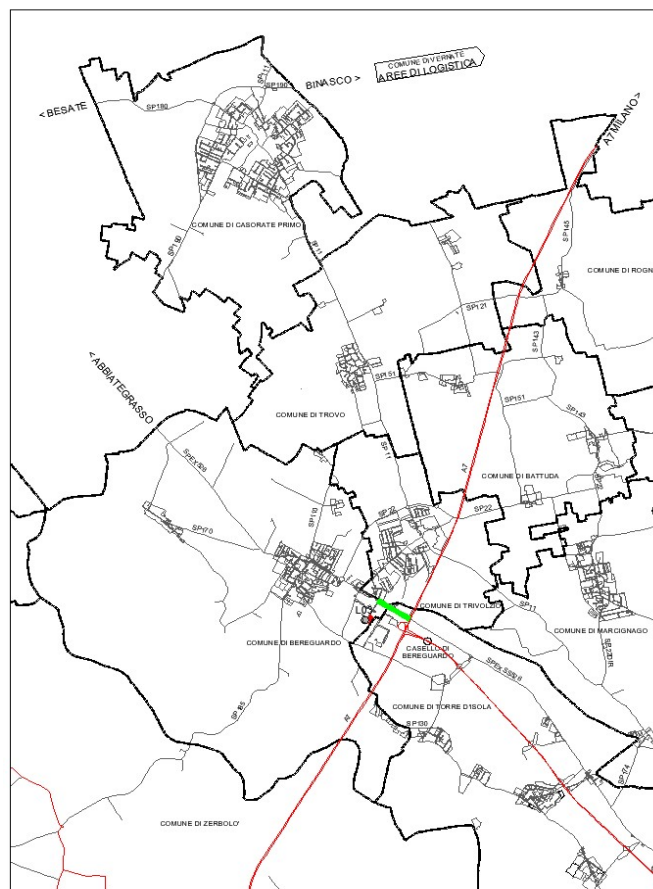
DA	A	Larghezza media sezione [m]	Tipologia <i>(ai sensi art. 2 D.Lgs 285/92)</i>
LOGISTICA L03	SPEXSS526 - TRATTO 1	A7/Beregardo	SPEXSS526	8,00	C2

CRITICITA' STRADALI			
STATO DELLE INFRASTRUTTURE	TRATTO 1: SPEXSS526 da A7/Beregualdo a SPEXSS526		NO	SI	NOTA
	1	AMPIEZZA SEDE STRADALE ADEGUATA		X	
	2	ANDAMENTO PLANIMETRICO REGOLARE		X	
	3	SOTTOFONDO STRADALE ADEGUATO		X	
	4	MANUFATTI STRADALI E ARMAMENTO			
		PONTI	X		
		CAVALCAVIA		X	Cavalcavia A7
		ROTATORIE	X		
		ATTRAVERSAMENTI IDRAULICI		X	
	5	BANCHINA		X	Su ambo i lati
		SICUREZZA BANCHINA		X	
CORSO D'ACQUA ADIACENTE			X	In fregio dx	
6	PRESENZA MEZZERIA		X		
7	ATTRAVERSAMENTO CENTRI URBANI	X			
8	TRAFFICO RILEVATO	NESSUNA STAZIONE DI RILEVAMENTO NEL TRATTO			
	LIVELLO DI CONGESTIONE DEL TRAFFICO NEL TRATTO CONSIDERATO IN BASE ALLA TIPOLOGIA DELLA STRADA	LCT3: BASSO

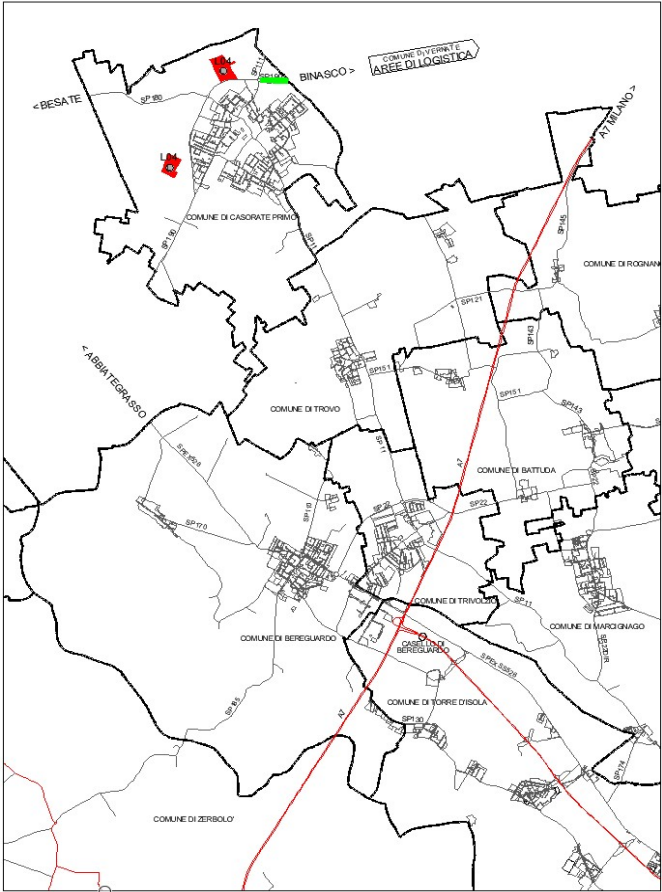
DA	A	Larghezza media sezione [m]	Tipologia <i>sensi art. 2 D.Lgs 285/92</i> (ai
LOGISTICA L04	SP190 - TRATTO 1	CONFINE PAVIA	SP111	7,00	F

CRITICITA' STRADALI		
STATO DELLE INFRASTRUTTURE	TRATTO 1: SP190 da Confine Pavia a SP111	NO	SI	NOTA
	1	AMPIEZZA SEDE STRADALE ADEGUATA	X	
	2	ANDAMENTO PLANIMETRICO REGOLARE		X
	3	SOTTOFONDO STRADALE ADEGUATO	X	
	4	MANUFATTI STRADALI E ARMAMENTO		
		PONTI	X	
		CAVALCAVIA	X	
		ROTATORIE	X	Verifica stato rotatoria
		ATTRAVERSAMENTI IDRAULICI	X	
	5	BANCHINA		X
		SICUREZZA BANCHINA	X	
		CORSO D'ACQUA ADIACENTE		X
	6	PRESENZA MEZZERIA		X
	7	ATTRAVERSAMENTO CENTRI URBANI	X	
	8	TRAFFICO RILEVATO	NESSUNA STAZIONE DI RILEVAMENTO NEL TRATTO	
		LIVELLO DI CONGESTIONE DEL TRAFFICO NEL TRATTO CONSIDERATO IN BASE ALLA TIPOLOGIA DELLA STRADA	LCT2: MEDIO

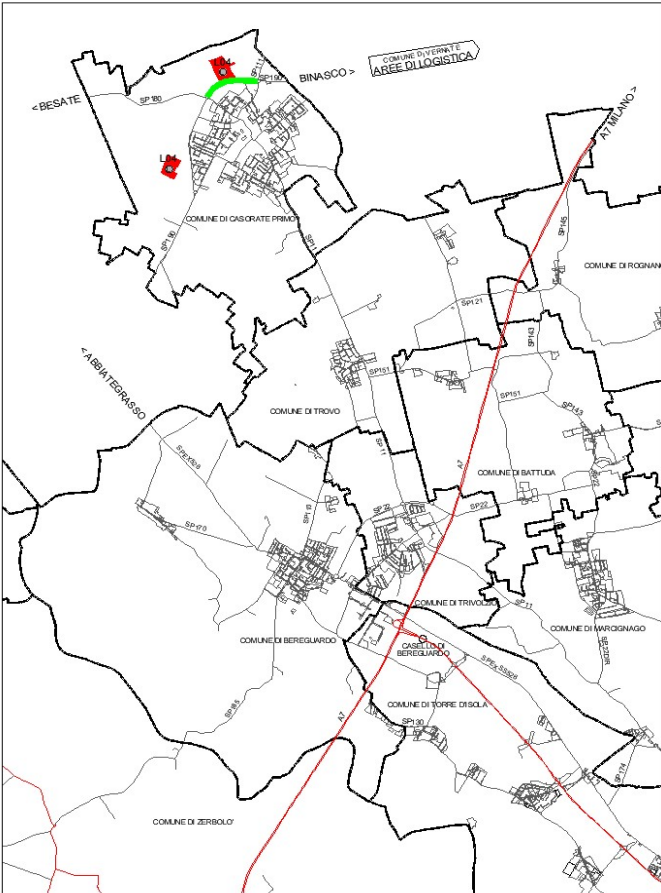
DA	A	Larghezza media sezione [m]	Tipologia <i>sensi art. 2 D.Lgs 285/92</i> <span>(ai</span>
LOGISTICA L04	SP190 - TRATTO 2	SP111	SP180	7,00	F

CRITICITA' STRADALI		
STATO DELLE INFRASTRUTTURE	TRATTO 2: SP190 da SP111 a SP180	NO	SI	NOTA
	1	AMPIEZZA SEDE STRADALE ADEGUATA	X	
	2	ANDAMENTO PLANIMETRICO REGOLARE		X
	3	SOTTOFONDO STRADALE ADEGUATO	X	
	4	MANUFATTI STRADALI E ARMAMENTO		
		PONTI	X	
		CAVALCAVIA	X	
		ROTATORIE	X	Verifica stato rotatoria
		ATTRAVERSAMENTI IDRAULICI	X	
	5	BANCHINA		X
		SICUREZZA BANCHINA	X	
		CORSO D'ACQUA ADIACENTE		X
	6	PRESENZA MEZZERIA		X
	7	ATTRAVERSAMENTO CENTRI URBANI	X	
	8	TRAFFICO RILEVATO	NESSUNA STAZIONE DI RILEVAMENTO NEL TRATTO	
		LIVELLO DI CONGESTIONE DEL TRAFFICO NEL TRATTO CONSIDERATO IN BASE ALLA TIPOLOGIA DELLA STRADA	LCT2: MEDIO

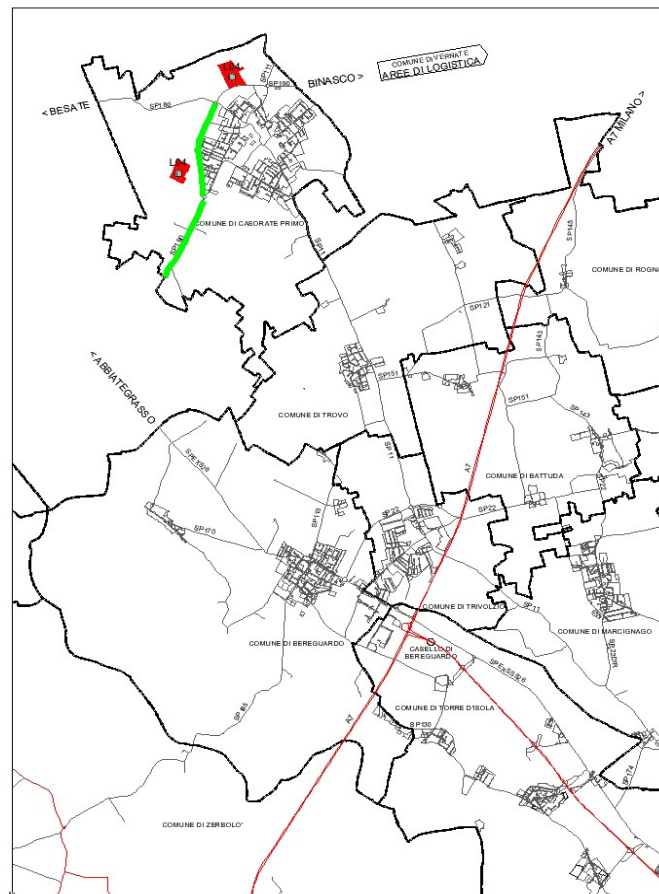
DA	A	Larghezza media sezione [m]	Tipologia <i>(ai sensi art. 2 D.Lgs 285/92)</i>
LOGISTICA L04	SP190 - TRATTO 3	SP180	CONFINE PAVIA	7,00	F

CRITICITA' STRADALI		
STATO DELLE INFRASTRUTTURE	TRATTO 3: SP190 da SP180 a CONFINE PAVIA	NO	SI	NOTA
	1	AMPIEZZA SEDE STRADALE ADEGUATA	X	
	2	ANDAMENTO PLANIMETRICO REGOLARE		X
	3	SOTTOFONDO STRADALE ADEGUATO	X	
	4	MANUFATTI STRADALI E ARMAMENTO		
		PONTI	X	
		CAVALCAVIA	X	
		ROTATORIE	X	Verifica stato rotatoria
		ATTRAVERSAMENTI IDRAULICI	X	
	5	BANCHINA		X
		SICUREZZA BANCHINA	X	
		CORSO D'ACQUA ADIACENTE		X
	6	PRESENZA MEZZERIA		X
	7	ATTRAVERSAMENTO CENTRI URBANI	X	
	8	TRAFFICO RILEVATO	NESSUNA STAZIONE DI RILEVAMENTO NEL TRATTO	
		LIVELLO DI CONGESTIONE DEL TRAFFICO NEL TRATTO CONSIDERATO IN BASE ALLA TIPOLOGIA DELLA STRADA	LCT2: MEDIO

INTERVENTI DI RIQUALIFICAZIONE NECESSARI	LIVELLO DI CRITICITA' INFRASTRUTTURALE DEL TRATTO	
Ampliamento sede stradale tratti vari con passaggio alla categoria C2/C1 Adeguamento sottofondo stradale Posa guard rail Manutenzione e verifica attraversamenti idraulici	LCI1: ALTO

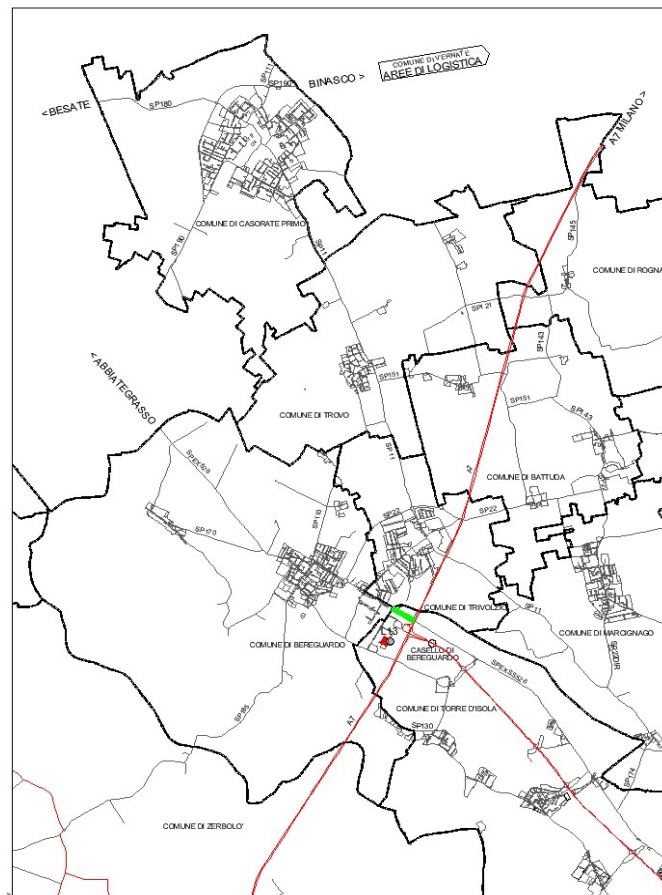
DA	A	Larghezza media sezione [m]	Tipologia <i>(ai sensi art. 2 D.Lgs 285/92)</i>
LOGISTICA L13	SPEXSS526 - TRATTO 1	A7/Beregardo	SPEXSS526	8,00	C2

CRITICITA' STRADALI		
STATO DELLE INFRASTRUTTURE	TRATTO 1: SPEXSS526 da A7/Bereguardo a SPEXSS526	NO	SI	NOTA
	1	AMPIEZZA SEDE STRADALE ADEGUATA		X
	2	ANDAMENTO PLANIMETRICO REGOLARE		X
	3	SOTTOFONDO STRADALE ADEGUATO		X
	4	MANUFATTI STRADALI E ARMAMENTO		
		PONTI	X	
		CAVALCAVIA		X
		ROTATORIE	X	
		ATTRAVERSAMENTI IDRAULICI		X
	5	BANCHINA		X
		SICUREZZA BANCHINA		X
		CORSO D'ACQUA ADIACENTE		X
	6	PRESENZA MEZZERIA		X
	7	ATTRAVERSAMENTO CENTRI URBANI	X	
	8	TRAFFICO RILEVATO	NESSUNA STAZIONE DI RILEVAMENTO NEL TRATTO	
		LIVELLO DI CONGESTIONE DEL TRAFFICO NEL TRATTO CONSIDERATO IN BASE ALLA TIPOLOGIA DELLA STRADA	LCT3: BASSO

INTERVENTI DI RIQUALIFICAZIONE NECESSARI	LIVELLO DI CRITICITA' INFRASTRUTTURALE DEL TRATTO	
Verifica guard rail e integrazione tratti mancanti Manutenzione e verifica attraversamenti idraulici	LCI3: BASSO

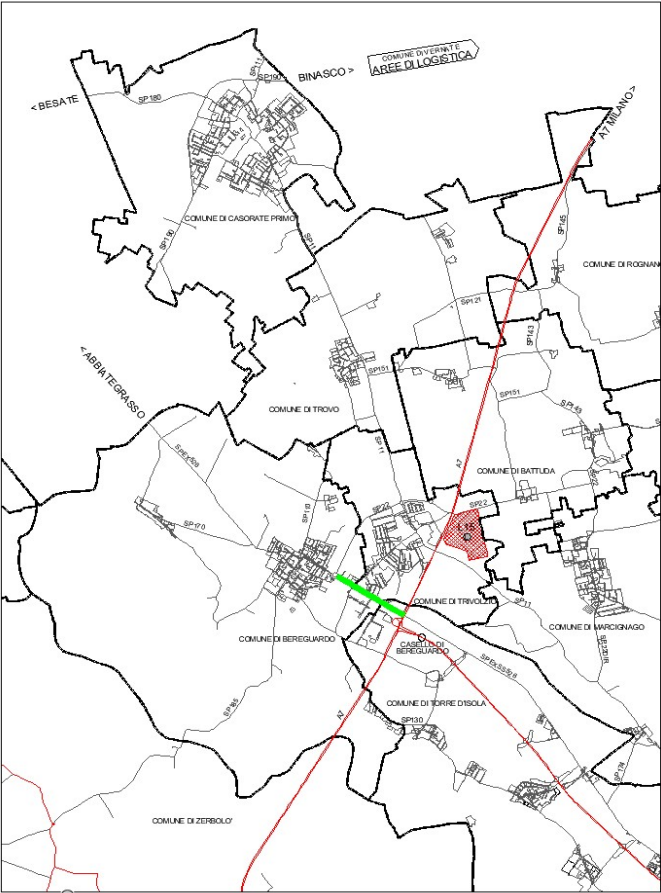
DA	A	Larghezza media sezione [m]	Tipologia <i>(ai sensi art. 2 D.Lgs 285/92)</i>
LOGISTICA L15	SPEXSS526 - TRATTO 1	A7/Beregardo	SP22	8,00	C2

CRITICITA' STRADALI			
STATO DELLE INFRASTRUTTURE	TRATTO 1: SPEXSS526 da A7/Bereguardo a SP22		NO	SI	NOTA
	1	AMPIEZZA SEDE STRADALE ADEGUATA		X	
	2	ANDAMENTO PLANIMETRICO REGOLARE		X	
	3	SOTTOFONDO STRADALE ADEGUATO		X	
	4	MANUFATTI STRADALI E ARMAMENTO			
		PONTI	X		Ponte su cavo irriguo
		CAVALCAVIA		X	Cavalcavia A7
		ROTATORIE	X		
		ATTRAVERSAMENTI IDRAULICI		X	
	5	BANCHINA		X	Su ambo i lati
		SICUREZZA BANCHINA		X	Guard rail a tratti
CORSO D'ACQUA ADIACENTE			X		
6	PRESENZA MEZZERIA		X		
7	ATTRAVERSAMENTO CENTRI URBANI		X		
8	TRAFFICO RILEVATO	NESSUNA STAZIONE DI RILEVAMENTO NEL TRATTO			
	LIVELLO DI CONGESTIONE DEL TRAFFICO NEL TRATTO CONSIDERATO IN BASE ALLA TIPOLOGIA DELLA STRADA	LCT3: BASSO

INTERVENTI DI RIQUALIFICAZIONE NECESSARI	LIVELLO DI CRITICITA' INFRASTRUTTURALE DEL TRATTO	
Risoluzione attraversamento centri urbani Manutenzione e verifica attraversamenti idraulici Verificare lo stato del ponte su cavo irriguo Verifica guard rail e integrazione tratti mancanti	LCI2: MEDIO

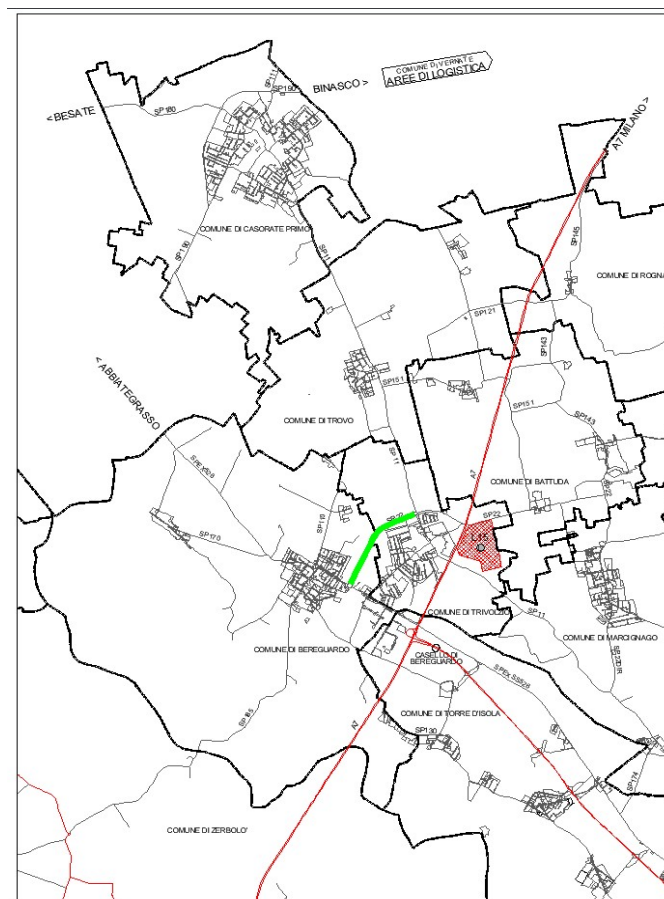
DA	A	Larghezza media sezione [m]	Tipologia <i>(ai sensi art. 2 D.Lgs 285/92)</i>
LOGISTICA L15	SP22 - TRATTO 2	SPEXSS526	SP11	8,50	C2

CRITICITA' STRADALI		
STATO DELLE INFRASTRUTTURE	TRATTO 2: SP22 da SPEXSS526 a SP11	NO	SI	NOTA
	1	AMPIEZZA SEDE STRADALE ADEGUATA		X
	2	ANDAMENTO PLANIMETRICO REGOLARE		X
	3	SOTTOFONDO STRADALE ADEGUATO	X	
	4	MANUFATTI STRADALI E ARMAMENTO		
		PONTI		X
		CAVALCAVIA	X	
		ROTATORIE		X
		ATTRAVERSAMENTI IDRAULICI		X
	5	BANCHINA		X
		SICUREZZA BANCHINA	X	
		CORSO D'ACQUA ADIACENTE	X	
	6	PRESENZA MEZZERIA		X
	7	ATTRAVERSAMENTO CENTRI URBANI	X	
	8	TRAFFICO RILEVATO	NESSUNA STAZIONE DI RILEVAMENTO NEL TRATTO	
		LIVELLO DI CONGESTIONE DEL TRAFFICO NEL TRATTO CONSIDERATO IN BASE ALLA TIPOLOGIA DELLA STRADA	LCT3: BASSO

INTERVENTI DI RIQUALIFICAZIONE NECESSARI	LIVELLO DI CRITICITA' INFRASTRUTTURALE DEL TRATTO	
Verificare lo stato del ponte su cavo irriguo Verifica guard rail e integrazione tratti mancanti Adeguamento sottofondo stradale Manutenzione e verifica attraversamenti idraulici	LCI2: MEDIO

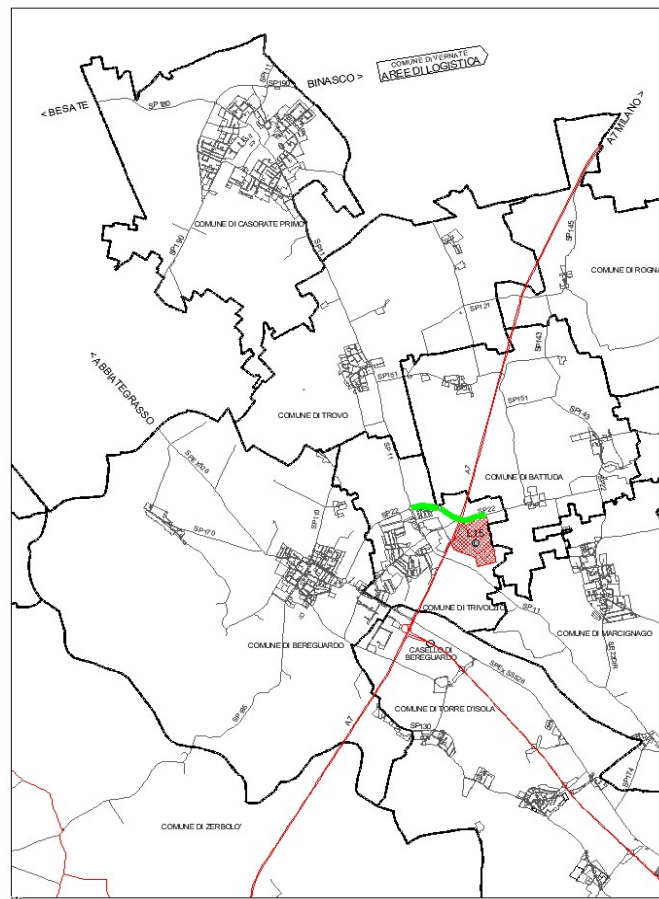
DA	A	Larghezza media sezione [m]	Tipologia <i>(ai sensi art. 2 D.Lgs 285/92)</i>
LOGISTICA L15	SP22 - TRATTO 3	SP11	L15	6,00	F

CRITICITA' STRADALI		
STATO DELLE INFRASTRUTTURE	TRATTO 3: SP22 da SP11 a L15	NO	SI	NOTA
	1	AMPIEZZA SEDE STRADALE ADEGUATA	X	
	2	ANDAMENTO PLANIMETRICO REGOLARE		X
	3	SOTTOFONDO STRADALE ADEGUATO	X	
	4	MANUFATTI STRADALI E ARMAMENTO		
		PONTI	X	
		CAVALCAVIA		X
		ROTATORIE		X
		ATTRAVERSAMENTI IDRAULICI	X	Verifica stato rotatoria
	5	BANCHINA		X
		SICUREZZA BANCHINA		X
		CORSO D'ACQUA ADIACENTE	X	
	6	PRESENZA MEZZERIA		X
	7	ATTRAVERSAMENTO CENTRI URBANI	X	
	8	TRAFFICO RILEVATO	NESSUNA STAZIONE DI RILEVAMENTO NEL TRATTO	
		LIVELLO DI CONGESTIONE DEL TRAFFICO NEL TRATTO CONSIDERATO IN BASE ALLA TIPOLOGIA DELLA STRADA	LCT3: BASSO

INTERVENTI DI RIQUALIFICAZIONE NECESSARI	LIVELLO DI CRITICITA' INFRASTRUTTURALE DEL TRATTO	
Ampliamento sede stradale tratti vari con passaggio alla categoria C1 Adeguamento sottofondo stradale Verifica guard rail e integrazione tratti mancanti Manutenzione e verifica attraversamenti idraulici	LCI1: ALTO

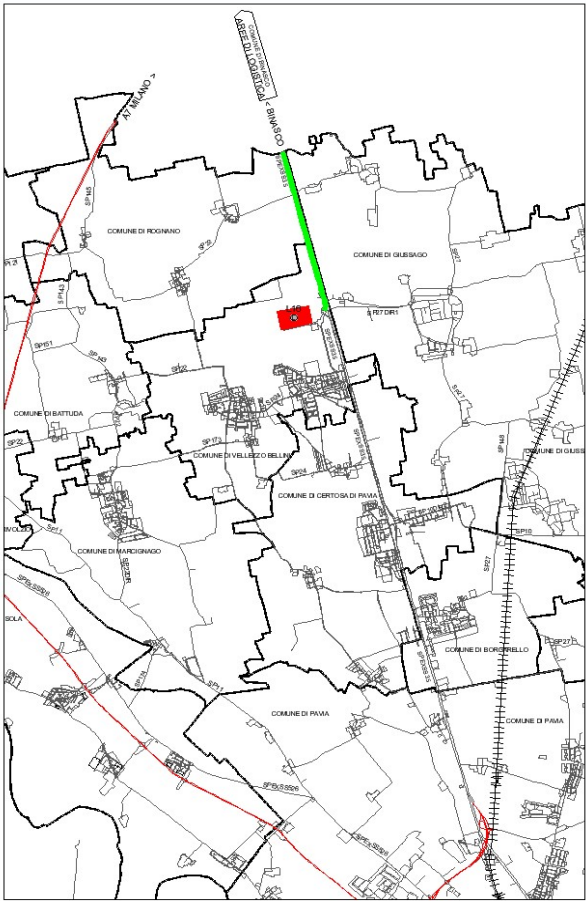
DA	A	Larghezza media sezione [m]	Tipologia <i>(ai sensi art. 2 D.Lgs 285/92)</i>
LOGISTICA L16	SPEXSS35 - TRATTO 1	CONFINE PAVIA	L16	8,50	C1

CRITICITA' STRADALI		
STATO DELLE INFRASTRUTTURE	TRATTO 1: SPEXSS35 da CONFINE PAVIA a L16	NO	SI	NOTA
	1	AMPIEZZA SEDE STRADALE ADEGUATA		X
	2	ANDAMENTO PLANIMETRICO REGOLARE		X
	3	SOTTOFONDO STRADALE ADEGUATO		X
	4	MANUFATTI STRADALI E ARMAMENTO		
		PONTI		X
		CAVALCAVIA	X	
		ROTATORIE		X
		ATTRAVERSAMENTI IDRAULICI	X	
	5	BANCHINA		X
		SICUREZZA BANCHINA		X
		CORSO D'ACQUA ADIACENTE		X
	6	PRESENZA MEZZERIA		X
	7	ATTRAVERSAMENTO CENTRI URBANI	X	
	8	TRAFFICO RILEVATO	TGM: 8.638 % Mezzi pesanti 16,6%	
		LIVELLO DI CONGESTIONE DEL TRAFFICO	LCT2: MEDIO

INTERVENTI DI RIQUALIFICAZIONE NECESSARI	LIVELLO DI CRITICITA' INFRASTRUTTURALE DEL TRATTO	
Verifica stato rotatorie Verifica ed integrazione segnaletica stradale	LCI3: BASSO

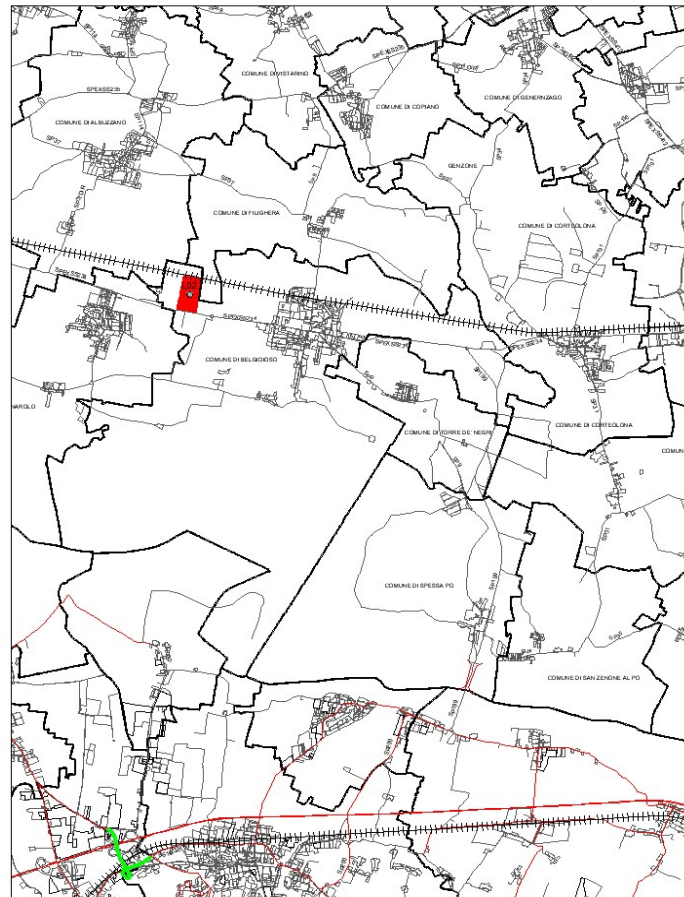
DA	A	Larghezza media sezione [m]	Tipologia (ai sensi art. 2 D.Lgs 285/92)
LOGISTICA L02	SS617 - TRATTO 1	A21/Broni/Stradella	SS10	9,00	C1

CRITICITA' STRADALI			
STATO DELLE INFRASTRUTTURE	TRATTO 1: SS617 da A21/Broni/Stradella a SS10		NO	SI	NOTA
	1	AMPIEZZA SEDE STRADALE ADEGUATA		X	
	2	ANDAMENTO PLANIMETRICO REGOLARE		X	
	3	SOTTOFONDO STRADALE ADEGUATO		X	
	4	MANUFATTI STRADALI E ARMAMENTO			
		PONTI	X		
		CAVALCAVIA		X	Cavalcavia A21
		ROTATORIE		X	
		ATTRAVERSAMENTI IDRAULICI	X		
	5	BANCHINA		X	Su ambo i lati
		SICUREZZA BANCHINA		X	Presenza guard rail
CORSO D'ACQUA ADIACENTE		X			
6	PRESENZA MEZZERIA		X		
7	ATTRAVERSAMENTO CENTRI URBANI	X			
8	TRAFFICO RILEVATO	NESSUNA STAZIONE DI RILEVAMENTO NEL TRATTO			
	LIVELLO DI CONGESTIONE DEL TRAFFICO

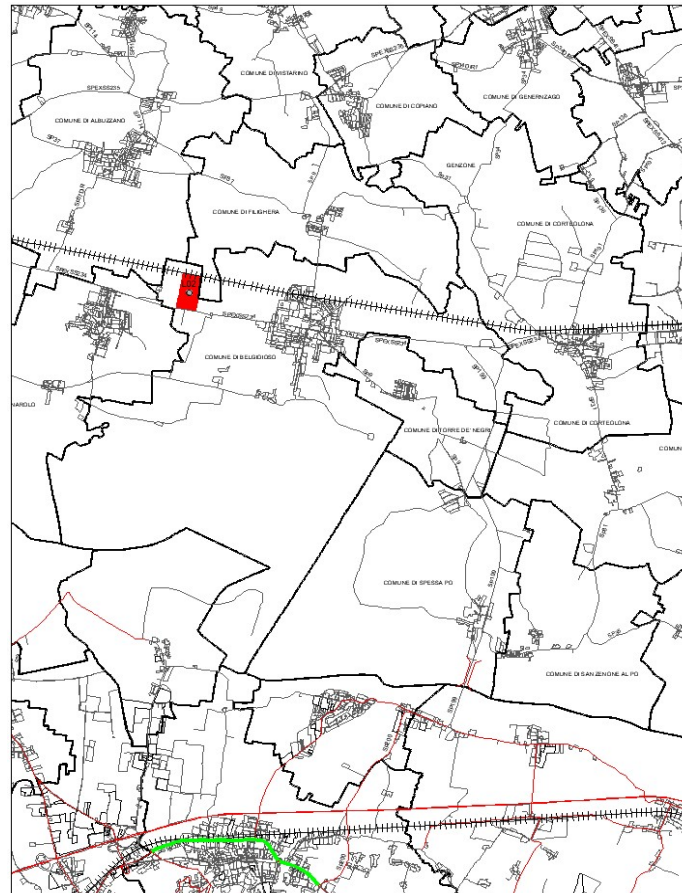
DA	A	Larghezza media sezione [m]	Tipologia (ai sensi art. 2 D.Lgs 285/92)
LOGISTICA L02	SS10 - TRATTO 2	SS617	SP200	7,00	C2

CRITICITA' STRADALI		
STATO DELLE INFRASTRUTTURE	TRATTO 2: SS10 da SS617 a SP200	NO	SI	NOTA
	1	AMPIEZZA SEDE STRADALE ADEGUATA	X	
	2	ANDAMENTO PLANIMETRICO REGOLARE		X
	3	SOTTOFONDO STRADALE ADEGUATO	X	
	4	MANUFATTI STRADALI E ARMAMENTO		
		PONTI	X	
		CAVALCAVIA		X Cavalcavia
		ROTATORIE		X Verifica stato rotatoria
		ATTRAVERSAMENTI IDRAULICI	X	
	5	BANCHINA	X	
		SICUREZZA BANCHINA	X	
		CORSO D'ACQUA ADIACENTE	X	
	6	PRESENZA MEZZERIA		X
	7	ATTRAVERSAMENTO CENTRI URBANI		X
	8	TRAFFICO RILEVATO	TGM: 12.483 % Mezzi pesanti 1,5%	
		LIVELLO DI CONGESTIONE DEL TRAFFICO	LCT1: ALTO
