## PROVINCIA DI PAVIA

### **PIANO TERRITORIALE DI COORDINAMENTO PROVINCIALE**

**VARIANTE DI PTCP IN ADEGUAMENTO ALLA LR N. 15/2024**

Oggetto: <b>AllegatoM: Individuazione della viabilità strategica alle attività di logistica, agli insediamenti produttivi di interesse sovracomunale e relative criticità.</b>	D.G.P. n. ... del .....
	Data: Settembre 2025
Elaborato: <b>M4 - Schede criticità stradali</b>	Scala: --

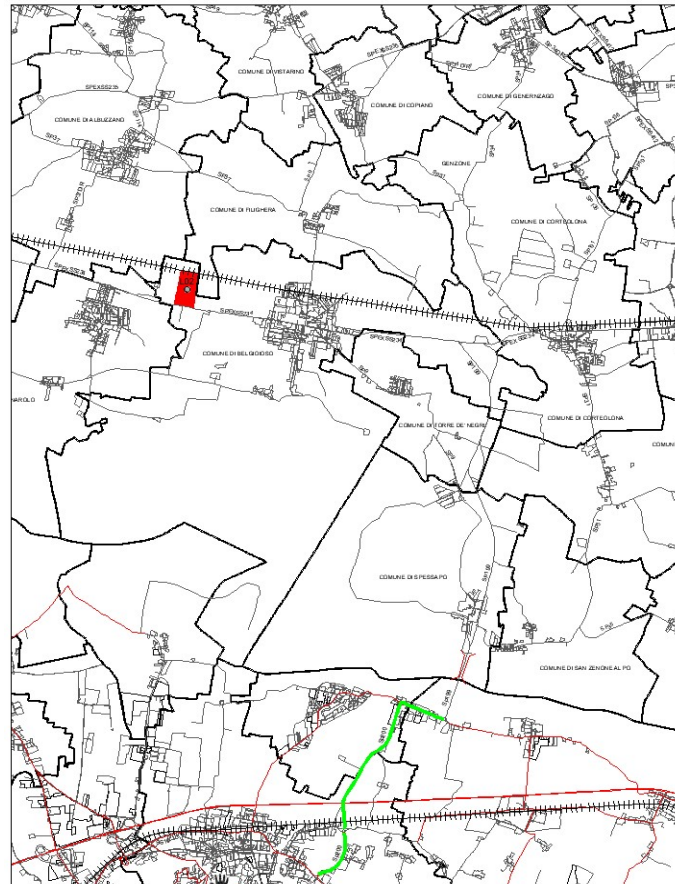
DA	A	Larghezza media sezione [m]	Tipologia (ai sensi art. 2 D.Lgs 285/92)
LOGISTICA L02	SP200 - TRATTO 3	SS10	SP199	8,50	C1

CRITICITA' STRADALI			
STATO DELLE INFRASTRUTTURE	TRATTO 3: SP200 da SS10 a SP199		NO	SI	NOTA
	1	AMPIEZZA SEDE STRADALE ADEGUATA		X	
	2	ANDAMENTO PLANIMETRICO REGOLARE		X	
	3	SOTTOFONDO STRADALE ADEGUATO		X	
	4	MANUFATTI STRADALI E ARMAMENTO			
		PONTI	X		
		CAVALCAVIA		X	Cavalcavia A21
		ROTATORIE		X	Verifica stato rotatoria
		ATTRAVERSAMENTI IDRAULICI	X		
	5	BANCHINA		X	
		SICUREZZA BANCHINA		X	Guard rail a tratti
CORSO D'ACQUA ADIACENTE		X			
6	PRESENZA MEZZERIA		X		
7	ATTRAVERSAMENTO CENTRI URBANI	X			
8	TRAFFICO RILEVATO	NESSUNA STAZIONE DI RILEVAMENTO NEL TRATTO			
	LIVELLO DI CONGESTIONE DEL TRAFFICO NEL TRATTO CONSIDERATO IN BASE ALLA TIPOLOGIA DELLA STRADA	LCT3: BASSO

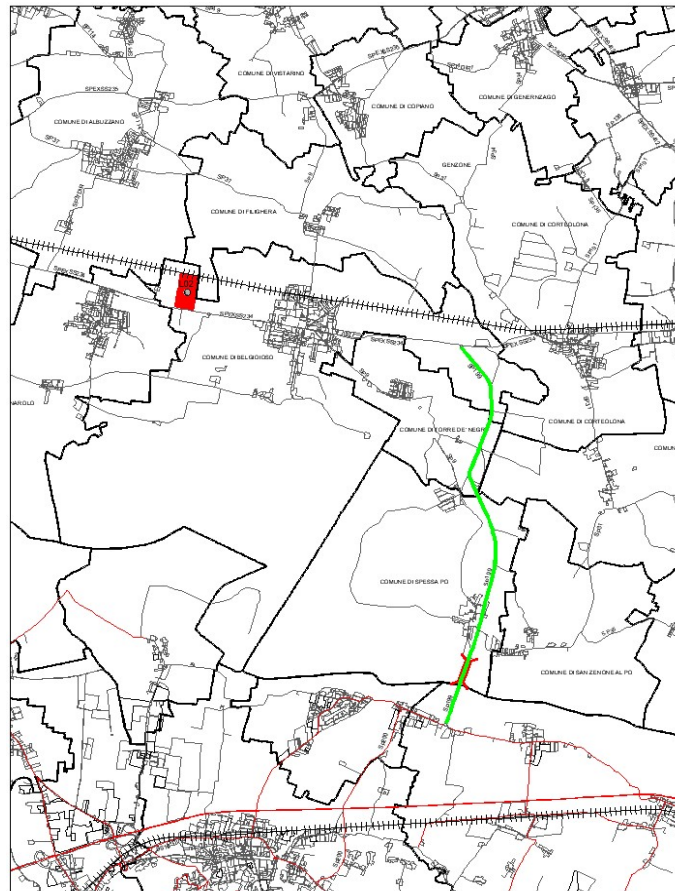
DA	A	Larghezza media sezione [m]	Tipologia (ai sensi art. 2 D.Lgs 285/92)
LOGISTICA L02	SP199 - TRATTO 4	SP200	SPEXSS234	8,50	C1

CRITICITA' STRADALI			
STATO DELLE INFRASTRUTTURE	TRATTO 4: SP199 da SP200 a SPEXSS234		NO	SI	NOTA
	1	AMPIEZZA SEDE STRADALE ADEGUATA		X	
	2	ANDAMENTO PLANIMETRICO REGOLARE		X	
	3	SOTTOFONDO STRADALE ADEGUATO	X		
	4	MANUFATTI STRADALI E ARMAMENTO			
		PONTI		X	Ponte fiume Po - Spessa
		CAVALCAVIA	X		
		ROTATORIE		X	Verifica stato rotatoria
		ATTRAVERSAMENTI IDRAULICI		X	
	5	BANCHINA		X	
		SICUREZZA BANCHINA	X		Guard rail solo sul ponte
		CORSO D'ACQUA ADIACENTE	X		
	6	PRESENZA MEZZERIA		X	
	7	ATTRAVERSAMENTO CENTRI URBANI	X		
	8	TRAFFICO RILEVATO	NESSUNA STAZIONE DI RILEVAMENTO NEL TRATTO		
		LIVELLO DI CONGESTIONE DEL TRAFFICO NEL TRATTO CONSIDERATO IN BASE ALLA TIPOLOGIA DELLA STRADA	LCT3: BASSO

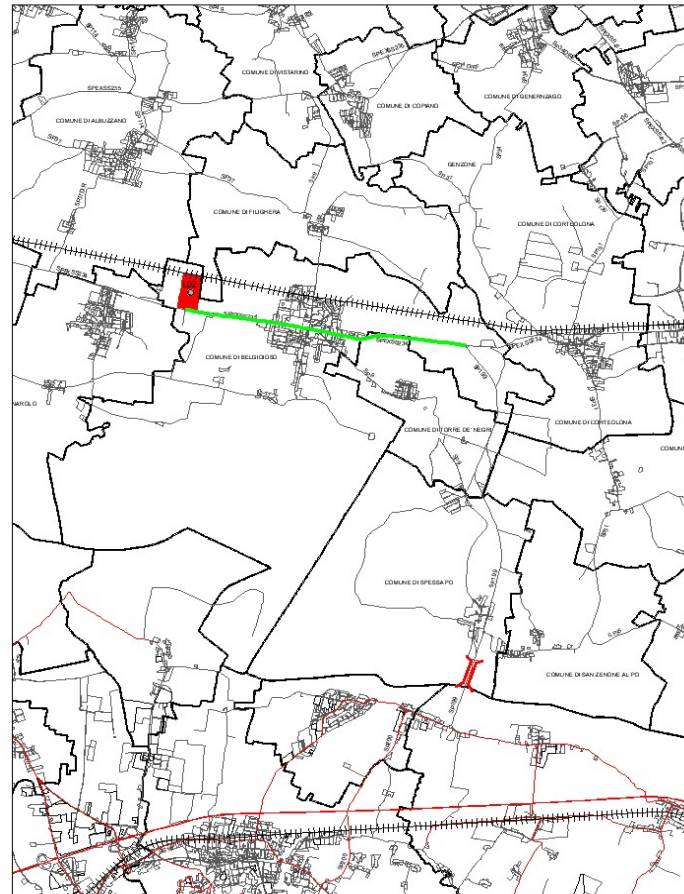
DA	A	Larghezza media sezione [m]	Tipologia (ai sensi art. 2 D.Lgs 285/92)
LOGISTICA L02	SPEXSS234 - TRATTO 5	SP199	L02	7,50	C2

CRITICITA' STRADALI			
STATO DELLE INFRASTRUTTURE	TRATTO 5: SPEXSS234 da SP199 a L02		NO	SI	NOTA
	1	AMPIEZZA SEDE STRADALE ADEGUATA	X		
	2	ANDAMENTO PLANIMETRICO REGOLARE		X	
	3	SOTTOFONDO STRADALE ADEGUATO	X		
	4	MANUFATTI STRADALI E ARMAMENTO			
		PONTI	X		
		CAVALCAVIA	X		
		ROTATORIE		X	Verifica stato rotatoria
		ATTRAVERSAMENTI IDRAULICI		X	
	5	BANCHINA		X	Mancante nel tratto urbano
		SICUREZZA BANCHINA	X		Guard rail a tratti
CORSO D'ACQUA ADIACENTE			X		
6	PRESENZA MEZZERIA		X		
7	ATTRAVERSAMENTO CENTRI URBANI		X	Attraversamento Belgioioso	
8	TRAFFICO RILEVATO	TGM: 10.273 % Mezzi pesanti 14,0%			
	LIVELLO DI CONGESTIONE DEL TRAFFICO NEL TRATTO CONSIDERATO	LCT1: ALTO

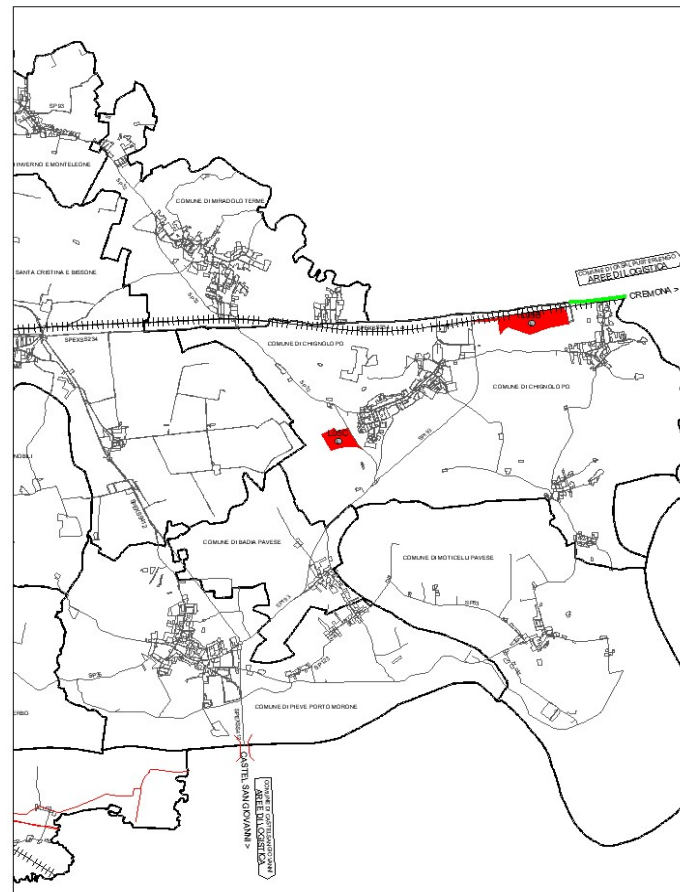
DA	A	Larghezza media sezione [m]	Tipologia (ai sensi art. 2 D.Lgs 285/92)
LOGISTICA L05	SPEXSS234 - TRATTO 1	Confine Pavia	L05B	7,50	C2

CRITICITA' STRADALI			
STATO DELLE INFRASTRUTTURE	TRATTO 1: SPEXSS234 da Confine Pavia a L05B		NO	SI	NOTA
	1	AMPIEZZA SEDE STRADALE ADEGUATA	X		
	2	ANDAMENTO PLANIMETRICO REGOLARE		X	
	3	SOTTOFONDO STRADALE ADEGUATO	X		
	4	MANUFATTI STRADALI E ARMAMENTO			
		PONTI	X		
		CAVALCAVIA		X	Su svincolo di accesso privato
		ROTATORIE	X		
		ATTRAVERSAMENTI IDRAULICI	X		
	5	BANCHINA		X	
		SICUREZZA BANCHINA	X		Guard rail a tratti
CORSO D'ACQUA ADIACENTE		X			
6	PRESENZA MEZZERIA		X		
7	ATTRAVERSAMENTO CENTRI URBANI	X			
8	TRAFFICO RILEVATO	TGM: 10.273 % Mezzi pesanti 14,0%			
	LIVELLO DI CONGESTIONE DEL TRAFFICO NEL TRATTO CONSIDERATO	LCT1: ALTO

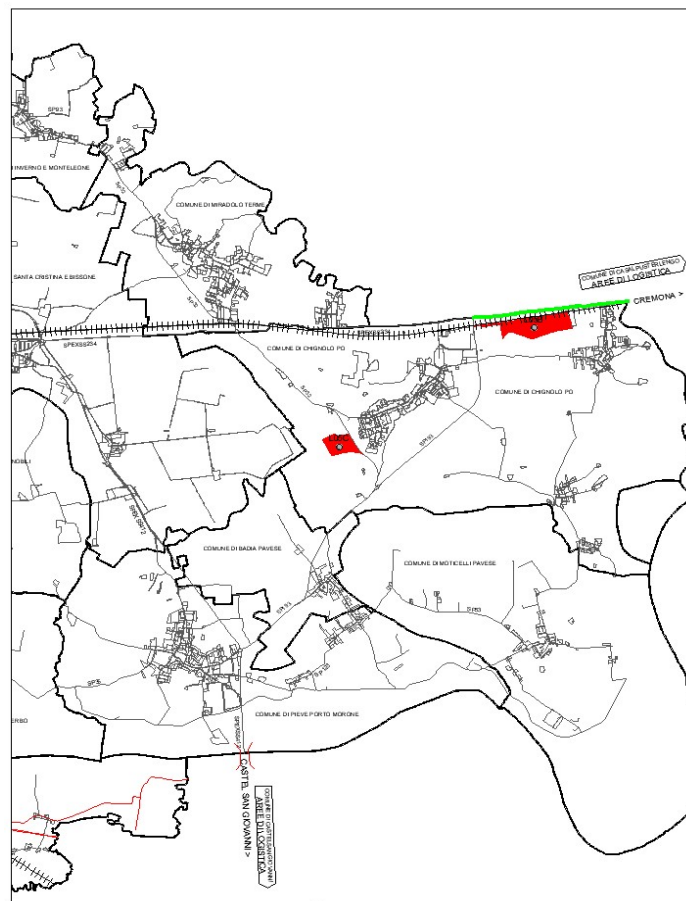
DA	A	Larghezza media sezione [m]	Tipologia (ai sensi art. 2 D.Lgs 285/92)
LOGISTICA L05	SPEXSS234 - TRATTO 2	Confine Pavia	SP193	7,50	C2

CRITICITA' STRADALI			
STATO DELLE INFRASTRUTTURE	TRATTO 2: SPEXSS234 da Confine Pavia a SP193		NO	SI	NOTA
	1	AMPIEZZA SEDE STRADALE ADEGUATA	X		
	2	ANDAMENTO PLANIMETRICO REGOLARE		X	
	3	SOTTOFONDO STRADALE ADEGUATO	X		
	4	MANUFATTI STRADALI E ARMAMENTO			
		PONTI	X		
		CAVALCAVIA	X		
		ROTATORIE	X		
		ATTRAVERSAMENTI IDRAULICI	X		
	5	BANCHINA		X	
		SICUREZZA BANCHINA	X		Guard rail a tratti
		CORSO D'ACQUA ADIACENTE	X		
	6	PRESENZA MEZZERIA		X	
	7	ATTRAVERSAMENTO CENTRI URBANI	X		
	8	TRAFFICO RILEVATO	TGM: 10.273 % Mezzi pesanti 14,0%		
		LIVELLO DI CONGESTIONE DEL TRAFFICO NEL TRATTO CONSIDERATO	LCT1: ALTO

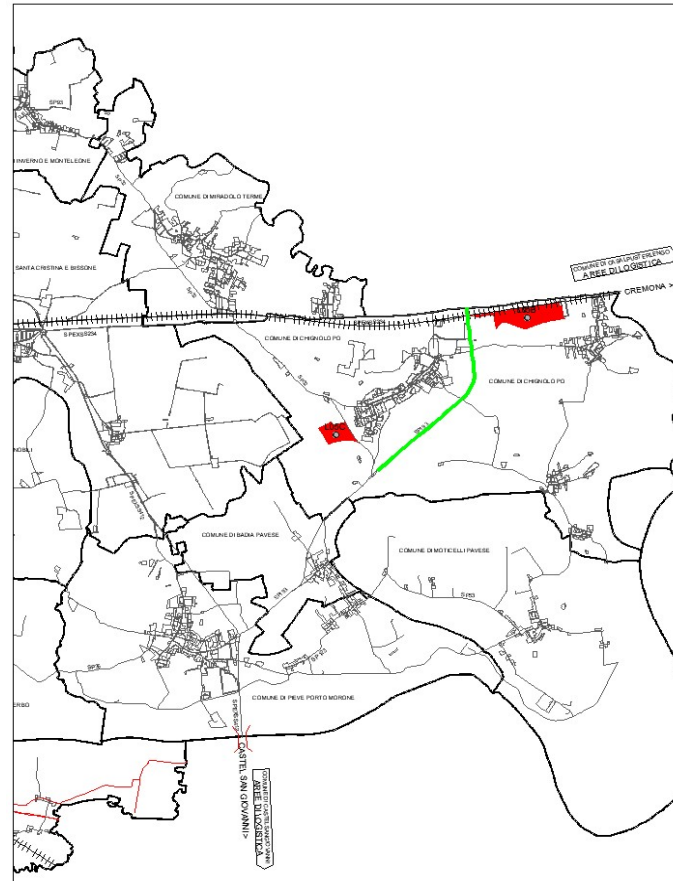
DA	A	Larghezza media sezione [m]	Tipologia (ai sensi art. 2 D.Lgs 285/92)
LOGISTICA L05	SP193 - TRATTO 3	SPEXSS234	SP32	8,00	C1

CRITICITA' STRADALI			
STATO DELLE INFRASTRUTTURE	TRATTO 3: SP193 da SPEXSS234 a SP32		NO	SI	NOTA
	1	AMPIEZZA SEDE STRADALE ADEGUATA		X	
	2	ANDAMENTO PLANIMETRICO REGOLARE		X	
	3	SOTTOFONDO STRADALE ADEGUATO	X		
	4	MANUFATTI STRADALI E ARMAMENTO			
		PONTI		X	Ponte su cavo irriguo
		CAVALCAVIA		X	Cavalcavia su ferrovia
		ROTATORIE		X	Verifica stato rotatorie
		ATTRAVERSAMENTI IDRAULICI		X	
	5	BANCHINA		X	
		SICUREZZA BANCHINA	X		Guard rail a tratti
CORSO D'ACQUA ADIACENTE		X			
6	PRESENZA MEZZERIA		X		
7	ATTRAVERSAMENTO CENTRI URBANI	X			
8	TRAFFICO RILEVATO	NESSUNA STAZIONE DI RILEVAMENTO NEL TRATTO			
	LIVELLO DI CONGESTIONE DEL TRAFFICO NEL TRATTO CONSIDERATO IN BASE ALLA TIPOLOGIA DELLA STRADA	LCT3: BASSO

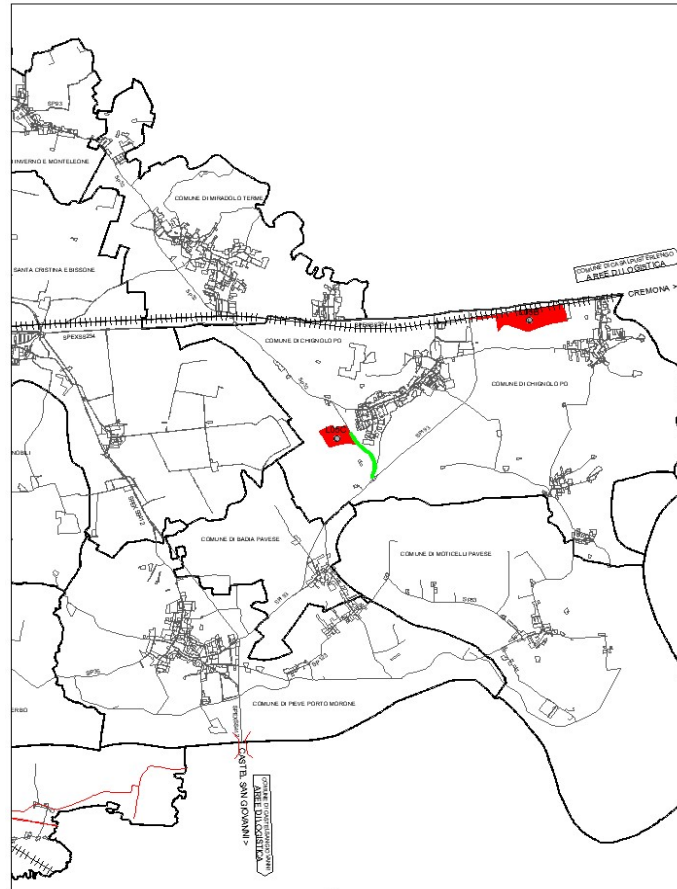
DA	A	Larghezza media sezione [m]	Tipologia (ai sensi art. 2 D.Lgs 285/92)
LOGISTICA L05	SP32 - TRATTO 4	SP193	L05C	7,00	C2

CRITICITA' STRADALI			
STATO DELLE INFRASTRUTTURE	TRATTO 4: SP32 da SP193 a L05C		NO	SI	NOTA
	1	AMPIEZZA SEDE STRADALE ADEGUATA	X		
	2	ANDAMENTO PLANIMETRICO REGOLARE		X	
	3	SOTTOFONDO STRADALE ADEGUATO	X		
	4	MANUFATTI STRADALI E ARMAMENTO			
		PONTI	X		
		CAVALCAVIA	X		
		ROTATORIE		X	Verifica stato rotatorie
		ATTRAVERSAMENTI IDRAULICI	X		
	5	BANCHINA	X		
		SICUREZZA BANCHINA	X		Guard rail mancante
CORSO D'ACQUA ADIACENTE		X			
6	PRESENZA MEZZERIA	X			
7	ATTRAVERSAMENTO CENTRI URBANI	X			
8	TRAFFICO RILEVATO	NESSUNA STAZIONE DI RILEVAMENTO NEL TRATTO			
	LIVELLO DI CONGESTIONE DEL TRAFFICO NEL TRATTO CONSIDERATO IN BASE ALLA TIPOLOGIA DELLA STRADA	LCT3: BASSO

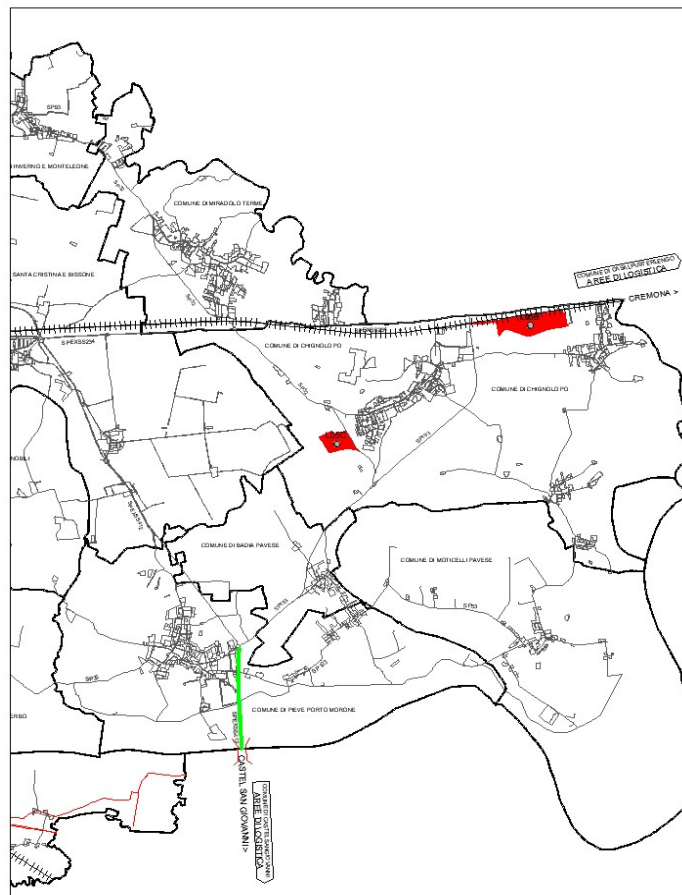
DA	A	Larghezza media sezione [m]	Tipologia (ai sensi art. 2 D.Lgs 285/92)
LOGISTICA L05	SPEXSS412 - TRATTO 1	Confine Pavia	SP193	8,50	C1

CRITICITA' STRADALI			
STATO DELLE INFRASTRUTTURE	TRATTO 1: SPEXSS412 da Confine Pavia a SP193		NO	SI	NOTA
	1	AMPIEZZA SEDE STRADALE ADEGUATA		X	
	2	ANDAMENTO PLANIMETRICO REGOLARE		X	
	3	SOTTOFONDO STRADALE ADEGUATO	X		
	4	MANUFATTI STRADALI E ARMAMENTO			
		PONTI		X	Ponte sul Po - Pieve Porto Morone
		CAVALCAVIA	X		
		ROTATORIE		X	Verifica stato rotatorie
		ATTRAVERSAMENTI IDRAULICI	X		
	5	BANCHINA		X	
		SICUREZZA BANCHINA	X		Guard rail a tratti
		CORSO D'ACQUA ADIACENTE	X		
	6	PRESENZA MEZZERIA		X	
	7	ATTRAVERSAMENTO CENTRI URBANI	X		
	8	TRAFFICO RILEVATO	TGM: 11.188 % Mezzi pesanti 13,9%		
		LIVELLO DI CONGESTIONE DEL TRAFFICO NEL TRATTO CONSIDERATO	LCT2: MEDIO

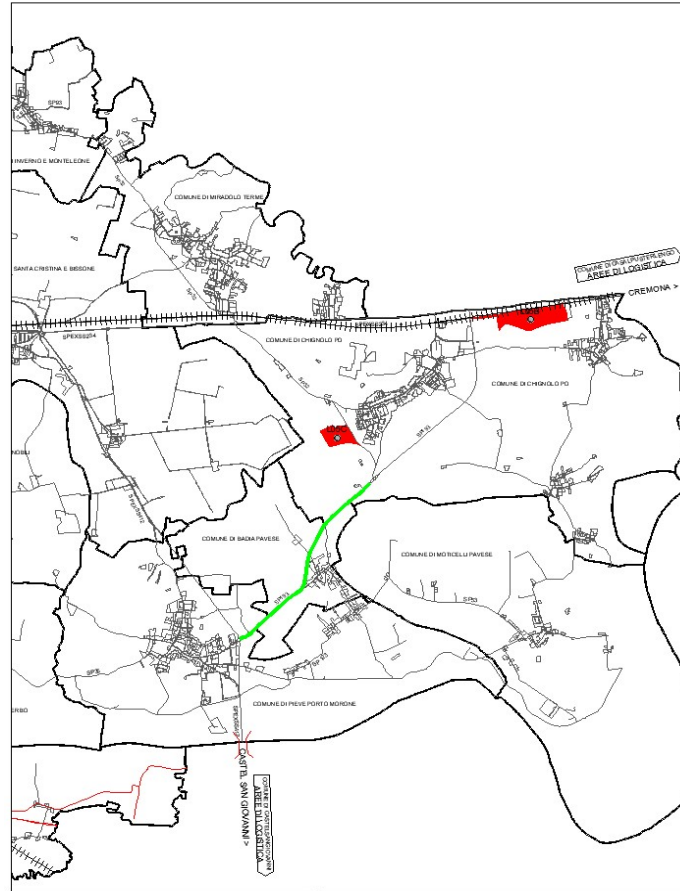
DA	A	Larghezza media sezione [m]	Tipologia (ai sensi art. 2 D.Lgs 285/92)
LOGISTICA L05	SP193 - TRATTO 2	SPEXSS412	SP32	8,00	C1

STATO DELLE INFRASTRUTTURE		CRITICITA' STRADALI				
		TRATTO 2: SP193 da SPEXSS412 a SP32		NO	SI	NOTA
		1	AMPIEZZA SEDE STRADALE ADEGUATA		X	
		2	ANDAMENTO PLANIMETRICO REGOLARE		X	
		3	SOTTOFONDO STRADALE ADEGUATO	X		
		4	MANUFATTI STRADALI E ARMAMENTO			
			PONTI	X		
			CAVALCAVIA	X		
			ROTATORIE		X	Verifica stato rotatorie
			ATTRAVERSAMENTI IDRAULICI	X		
		5	BANCHINA		X	
SICUREZZA BANCHINA			X	Guard rail a tratti		
CORSO D'ACQUA ADIACENTE	X					
6	PRESENZA MEZZERIA	X				
7	ATTRAVERSAMENTO CENTRI URBANI	X				
8	TRAFFICO RILEVATO	NESSUNA STAZIONE DI RILEVAMENTO NEL TRATTO				
	LIVELLO DI CONGESTIONE DEL TRAFFICO NEL TRATTO CONSIDERATO IN BASE ALLA TIPOLOGIA DELLA STRADA	LCT3: BASSO

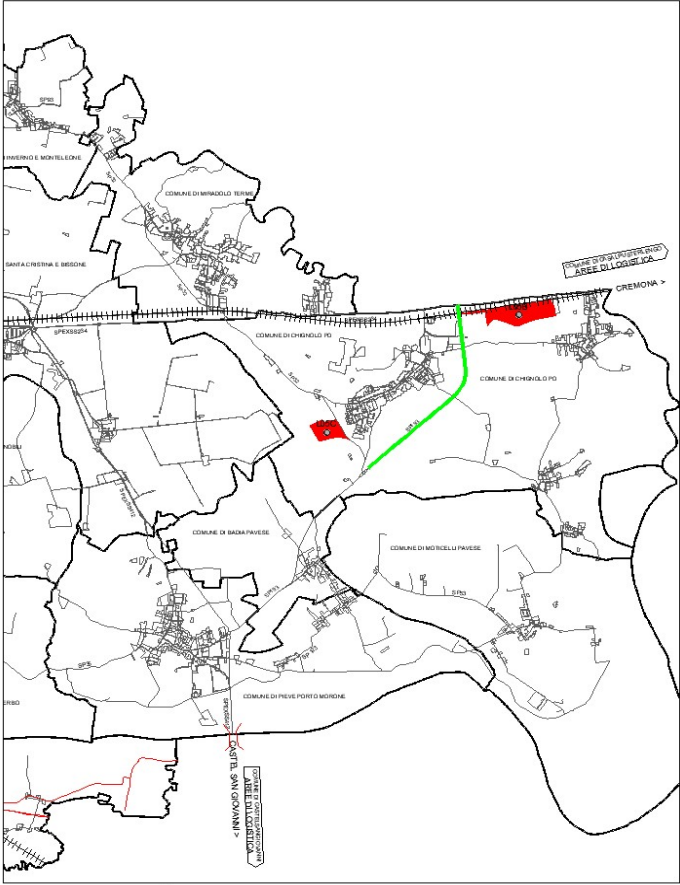
DA	A	Larghezza media sezione [m]	Tipologia (ai sensi art. 2 D.Lgs 285/92)
LOGISTICA L05	SP193 - TRATTO 3	SP32	SPEXSS234/L05B	8,00	C1

CRITICITA' STRADALI			
STATO DELLE INFRASTRUTTURE	TRATTO 3: SP193 da SP32 a SPEXSS234/L05B		NO	SI	NOTA
	1	AMPIEZZA SEDE STRADALE ADEGUATA		X	
	2	ANDAMENTO PLANIMETRICO REGOLARE		X	
	3	SOTTOFONDO STRADALE ADEGUATO	X		
	4	MANUFATTI STRADALI E ARMAMENTO			
		PONTI		X	Ponte su cavo irriguo
		CAVALCAVIA		X	Cavalcavia su ferrovia
		ROTATORIE		X	Verifica stato rotatorie
		ATTRAVERSAMENTI IDRAULICI		X	
	5	BANCHINA		X	
		SICUREZZA BANCHINA	X		Guard rail a tratti
CORSO D'ACQUA ADIACENTE		X			
6	PRESENZA MEZZERIA		X		
7	ATTRAVERSAMENTO CENTRI URBANI	X			
8	TRAFFICO RILEVATO	NESSUNA STAZIONE DI RILEVAMENTO NEL TRATTO			
	LIVELLO DI CONGESTIONE DEL TRAFFICO NEL TRATTO CONSIDERATO IN BASE ALLA TIPOLOGIA DELLA STRADA	LCT3: BASSO

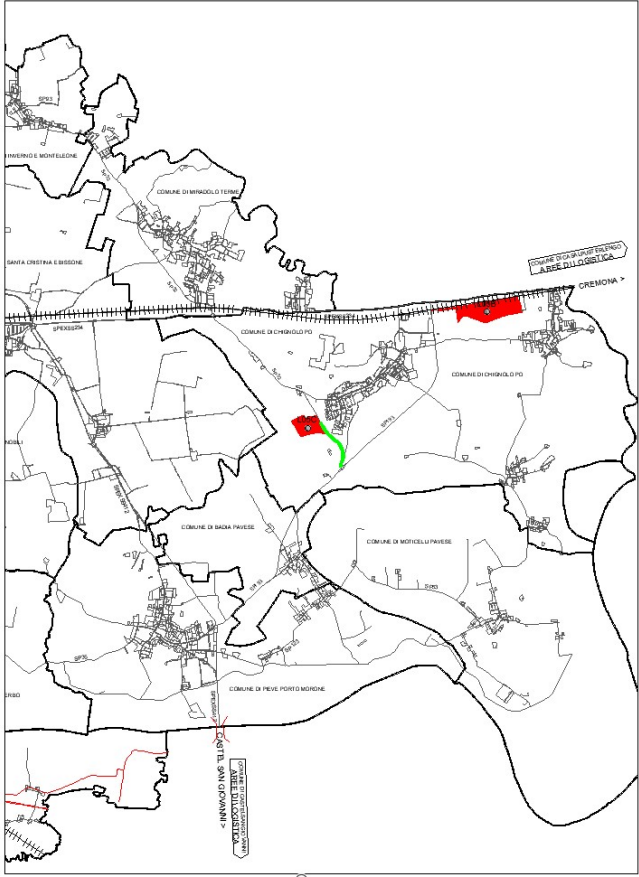
DA	A	Larghezza media sezione [m]	Tipologia (ai sensi art. 2 D.Lgs 285/92)
LOGISTICA L05	SP32 - TRATTO 4	SP193	L05C	7,00	C2

CRITICITA' STRADALI			
STATO DELLE INFRASTRUTTURE	TRATTO 4: SP32 da SP193 a L05C		NO	SI	NOTA
	1	AMPIEZZA SEDE STRADALE ADEGUATA	X		
	2	ANDAMENTO PLANIMETRICO REGOLARE		X	
	3	SOTTOFONDO STRADALE ADEGUATO	X		
	4	MANUFATTI STRADALI E ARMAMENTO			
		PONTI	X		
		CAVALCAVIA	X		
		ROTATORIE		X	Verifica stato rotatorie
		ATTRAVERSAMENTI IDRAULICI	X		
	5	BANCHINA	X		
		SICUREZZA BANCHINA	X		Guard rail mancante
CORSO D'ACQUA ADIACENTE		X			
6	PRESENZA MEZZERIA	X			
7	ATTRAVERSAMENTO CENTRI URBANI	X			
8	TRAFFICO RILEVATO	NESSUNA STAZIONE DI RILEVAMENTO NEL TRATTO			
	LIVELLO DI CONGESTIONE DEL TRAFFICO NEL TRATTO CONSIDERATO IN BASE ALLA TIPOLOGIA DELLA STRADA	LCT3: BASSO

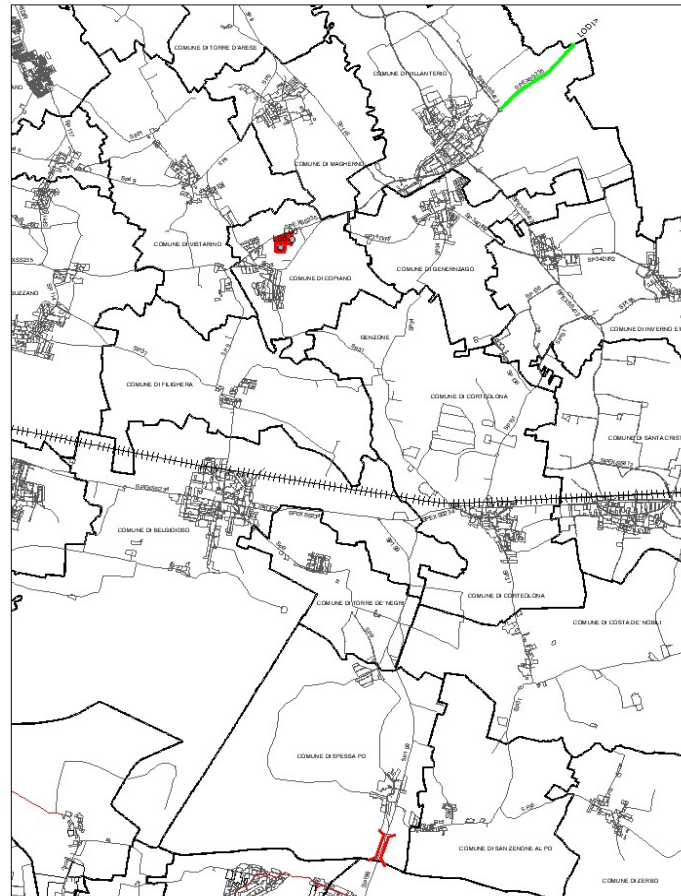
DA	A	Larghezza media sezione [m]	Tipologia (ai sensi art. 2 D.Lgs 285/92)
LOGISTICA L06	SPEXSS235 - TRATTO 1	Confine Pavia	SPEXSS412 N	8,00	C1

CRITICITA' STRADALI			
STATO DELLE INFRASTRUTTURE	TRATTO 1: SPEXSS235 da Confine Pavia a SPEXSS412 N		NO	SI	NOTA
	1	AMPIEZZA SEDE STRADALE ADEGUATA		X	
	2	ANDAMENTO PLANIMETRICO REGOLARE		X	
	3	SOTTOFONDO STRADALE ADEGUATO	X		
	4	MANUFATTI STRADALI E ARMAMENTO			
		PONTI	X		
		CAVALCAVIA	X		
		ROTATORIE		X	Verifica stato rotatorie
		ATTRAVERSAMENTI IDRAULICI		X	Scavalco Cavo Marocco
	5	BANCHINA		X	
		SICUREZZA BANCHINA		X	Guard rail a tratti
		CORSO D'ACQUA ADIACENTE	X		
	6	PRESENZA MEZZERIA		X	
	7	ATTRAVERSAMENTO CENTRI URBANI	X		
	8	TRAFFICO RILEVATO	TGM: 10.832 % Mezzi pesanti 7,3%		
		LIVELLO DI CONGESTIONE DEL TRAFFICO NEL TRATTO CONSIDERATO	LCT2: MEDIO

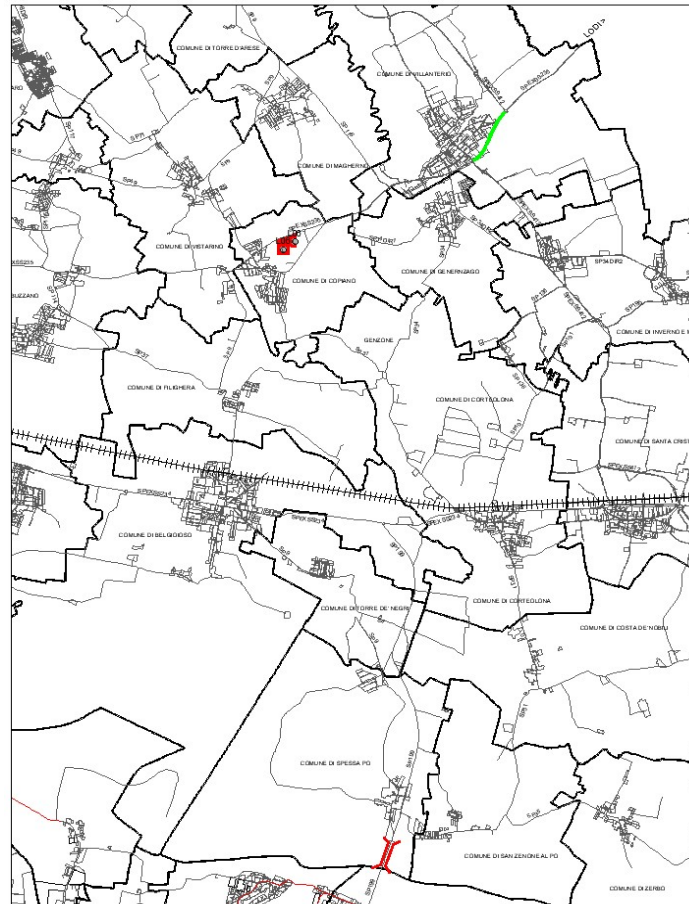
DA	A	Larghezza media sezione [m]	Tipologia (ai sensi art. 2 D.Lgs 285/92)
LOGISTICA L06	SPEXSS235 - TRATTO 2	SPEXSS412 N	SPEXSS412 S	8,00	C1

CRITICITA' STRADALI		
STATO DELLE INFRASTRUTTURE	TRATTO 2: SPEXSS235 da SPEXSS412 N a SPEXSS412 S	NO	SI	NOTA
	1	AMPIEZZA SEDE STRADALE ADEGUATA		X
	2	ANDAMENTO PLANIMETRICO REGOLARE		X
	3	SOTTOFONDO STRADALE ADEGUATO	X	
	4	MANUFATTI STRADALI E ARMAMENTO		
		PONTI	X	
		CAVALCAVIA	X	
		ROTATORIE		X
		ATTRaversAMENTI IDRAULICI	X	
	5	BANCHINA		X
		SICUREZZA BANCHINA	X	
		CORSO D'ACQUA ADIACENTE		X
	6	PRESENZA MEZZERIA		X
	7	ATTRaversAMENTO CENTRI URBANI	X	
	8	TRAFFICO RILEVATO	TGM: 10.832	
		LIVELLO DI CONGESTIONE DEL TRAFFICO NEL TRATTO CONSIDERATO	LCT2: MEDIO

% Mezzi pesanti 7,3%

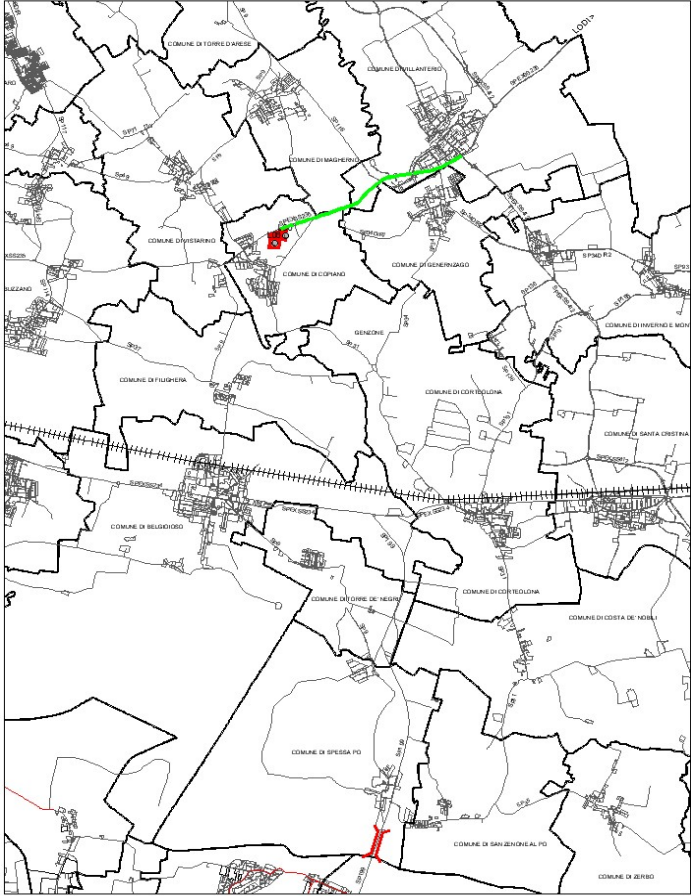
DA	A	Larghezza media sezione [m]	Tipologia (ai sensi art. 2 D.Lgs 285/92)
LOGISTICA L06	SPEXSS235 - TRATTO 3	SPEXSS412 S	L06	8,00	C1

CRITICITA' STRADALI			
STATO DELLE INFRASTRUTTURE	TRATTO 3: SPEXSS235 da SPEXSS412 S a L06		NO	SI	NOTA
	1	AMPIEZZA SEDE STRADALE ADEGUATA		X	
	2	ANDAMENTO PLANIMETRICO REGOLARE	X		Presenza curve a gomito
	3	SOTTOFONDO STRADALE ADEGUATO	X		
	4	MANUFATTI STRADALI E ARMAMENTO			
		PONTI		X	Ponti su cavi irrigui
		CAVALCAVIA	X		
		ROTATORIE		X	Verifica stato rotatorie
		ATTRAVERSAMENTI IDRAULICI		X	
	5	BANCHINA		X	
		SICUREZZA BANCHINA	X		Guard rail a tratti
CORSO D'ACQUA ADIACENTE			X		
6	PRESENZA MEZZERIA		X		
7	ATTRAVERSAMENTO CENTRI URBANI		X		
8	TRAFFICO RILEVATO	TGM: 10.832 % Mezzi pesanti 7,3%			
	LIVELLO DI CONGESTIONE DEL TRAFFICO NEL TRATTO CONSIDERATO	LCT2: MEDIO

INTERVENTI DI RIQUALIFICAZIONE NECESSARI	LIVELLO DI CRITICITA' INFRASTRUTTURALE DEL TRATTO	
Verificare lo stato dei ponti sui cavi irrigui Adeguamento sottofondo stradale Verifica guard rail e integrazione tratti mancanti Manutenzione e verifica attraversamenti idraulici	<b>LCI1: ALTO</b>

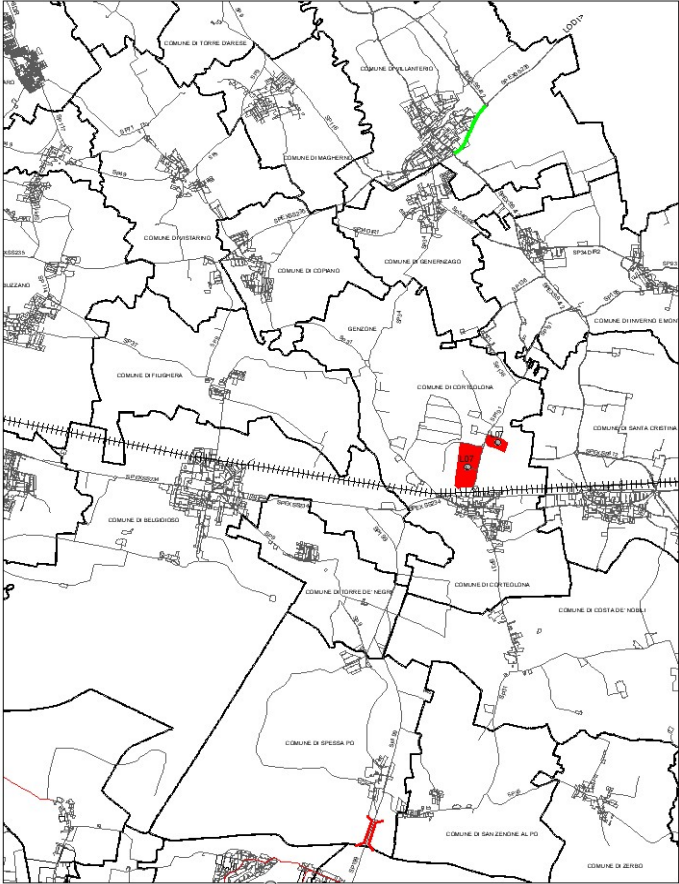
DA	A	Larghezza media sezione [m]	Tipologia (ai sensi art. 2 D.Lgs 285/92)
LOGISTICA L07	SPEXSS235 - TRATTO 2	SPEXSS412 N	SPEXSS412 S	8,00	C1

CRITICITA' STRADALI			
STATO DELLE INFRASTRUTTURE	TRATTO 2: SPEXSS235 da SPEXSS412 N a SPEXSS412 S		NO	SI	NOTA
	1	AMPIEZZA SEDE STRADALE ADEGUATA		X	
	2	ANDAMENTO PLANIMETRICO REGOLARE		X	
	3	SOTTOFONDO STRADALE ADEGUATO	X		
	4	MANUFATTI STRADALI E ARMAMENTO			
		PONTI	X		
		CAVALCAVIA	X		
		ROTATORIE		X	Verifica stato rotatorie
		ATTRAVERSAMENTI IDRAULICI	X		
	5	BANCHINA		X	
		SICUREZZA BANCHINA	X		Guard rail mancante
		CORSO D'ACQUA ADIACENTE		X	
	6	PRESENZA MEZZERIA		X	
	7	ATTRAVERSAMENTO CENTRI URBANI	X		
	8	TRAFFICO RILEVATO	TGM: 10.832 % Mezzi pesanti 7,3%		
		LIVELLO DI CONGESTIONE DEL TRAFFICO NEL TRATTO CONSIDERATO	LCT2: MEDIO

INTERVENTI DI RIQUALIFICAZIONE NECESSARI	LIVELLO DI CRITICITA' INFRASTRUTTURALE DEL TRATTO	
Adeguamento sottofondo stradale Verifica guard rail e integrazione tratti mancanti Manutenzione e verifica attraversamenti idraulici	LCI2: MEDIO

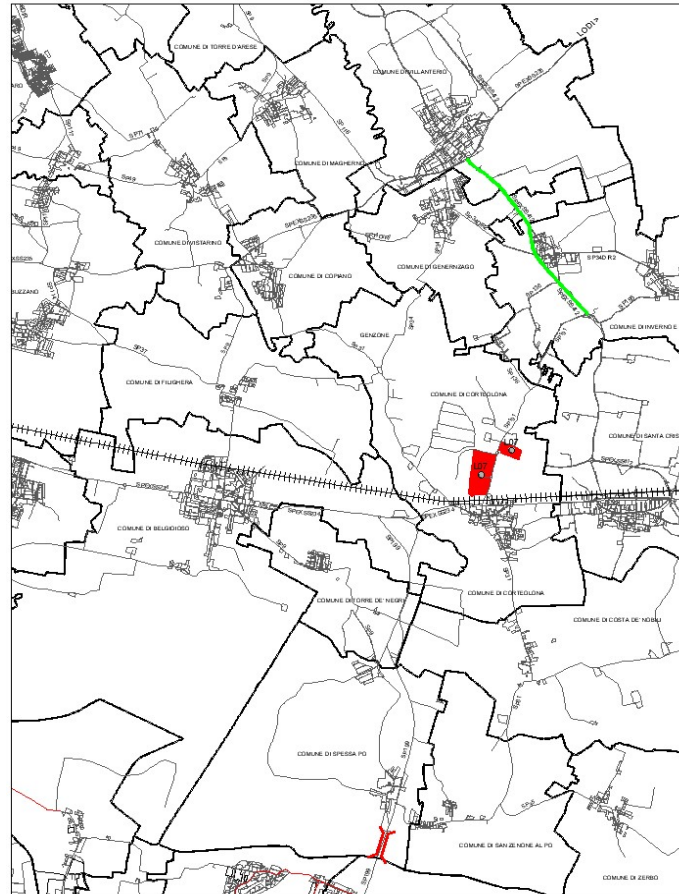
DA	A	Larghezza media sezione [m]	Tipologia (ai sensi art. 2 D.Lgs 285/92)
LOGISTICA L07	SPEXSS412 - TRATTO 3	SPEXSS235	SP191	8,00	C1

CRITICITA' STRADALI			
STATO DELLE INFRASTRUTTURE	TRATTO 3: SPEXSS412 da SPEXSS235 a SP191		NO	SI	NOTA
	1	AMPIEZZA SEDE STRADALE ADEGUATA		X	
	2	ANDAMENTO PLANIMETRICO REGOLARE		X	
	3	SOTTOFONDO STRADALE ADEGUATO	X		
	4	MANUFATTI STRADALI E ARMAMENTO			
		PONTI	X		
		CAVALCAVIA	X		
		ROTATORIE		X	Verifica stato rotatorie
		ATTRAVERSAMENTI IDRAULICI	X		
	5	BANCHINA		X	
		SICUREZZA BANCHINA		X	Guard rail a tratti
		CORSO D'ACQUA ADIACENTE	X		
	6	PRESENZA MEZZERIA		X	
	7	ATTRAVERSAMENTO CENTRI URBANI	X		
	8	TRAFFICO RILEVATO	TGM: 11.188 % Mezzi pesanti 13,9%		
		LIVELLO DI CONGESTIONE DEL TRAFFICO NEL TRATTO CONSIDERATO	LCT3: BASSO

INTERVENTI DI RIQUALIFICAZIONE NECESSARI	LIVELLO DI CRITICITA' INFRASTRUTTURALE DEL TRATTO	
Adeguamento sottofondo stradale Verifica guard rail e integrazione tratti mancanti Manutenzione e verifica stato rotatoria e immissioni	LCI2: MEDIO

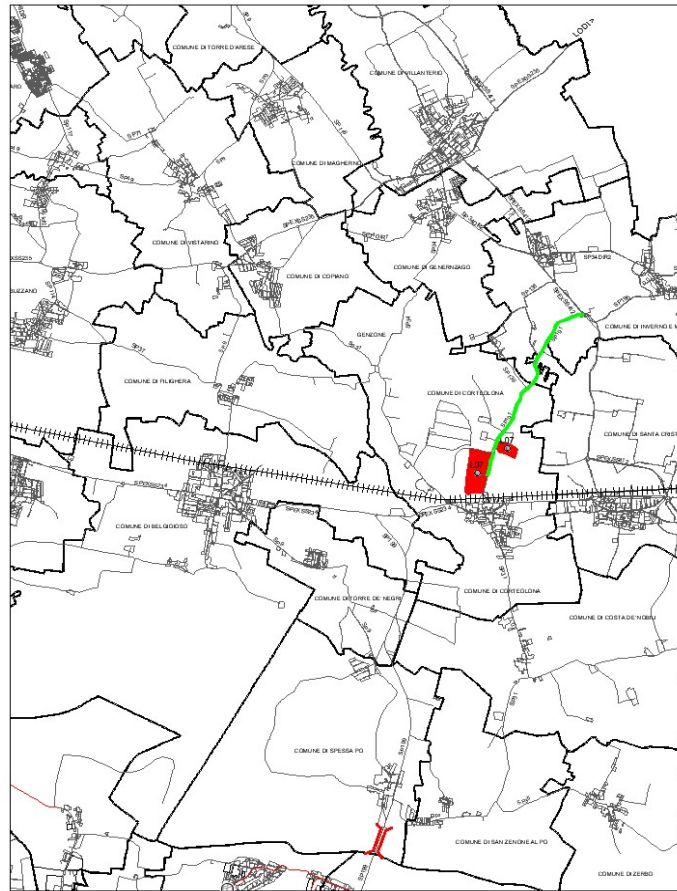
DA	A	Larghezza media sezione [m]	Tipologia (ai sensi art. 2 D.Lgs 285/92)
LOGISTICA L07	SP191 - TRATTO 4	SPEXSS412	L07	7,50	C2

CRITICITA' STRADALI			
STATO DELLE INFRASTRUTTURE	TRATTO 4: SP191 da SPEXSS412 a L07		NO	SI	NOTA
	1	AMPIEZZA SEDE STRADALE ADEGUATA	X		
	2	ANDAMENTO PLANIMETRICO REGOLARE		X	
	3	SOTTOFONDO STRADALE ADEGUATO	X		
	4	MANUFATTI STRADALI E ARMAMENTO			
		PONTI	X		
		CAVALCAVIA	X		
		ROTATORIE		X	Verifica stato rotatorie
		ATTRAVERSAMENTI IDRAULICI		X	Attraversamento Cavo irriguo
	5	BANCHINA		X	
		SICUREZZA BANCHINA	X		Guard rail mancante
CORSO D'ACQUA ADIACENTE			X		
6	PRESENZA MEZZERIA		X		
7	ATTRAVERSAMENTO CENTRI URBANI	X			
8	TRAFFICO RILEVATO	NESSUNA STAZIONE DI RILEVAMENTO NEL TRATTO			
	LIVELLO DI CONGESTIONE DEL TRAFFICO NEL TRATTO CONSIDERATO IN BASE ALLA TIPOLOGIA DELLA STRADA	LCT2: MEDIO

INTERVENTI DI RIQUALIFICAZIONE NECESSARI	LIVELLO DI CRITICITA' INFRASTRUTTURALE DEL TRATTO	
Ampliamento sede stradale tratti vari con passaggio alla categoria C1 Adeguamento sottofondo stradale Manutenzione e verifica attraversamenti idraulici Verifica guard rail e integrazione tratti mancanti	<b>LCI1: ALTO</b>

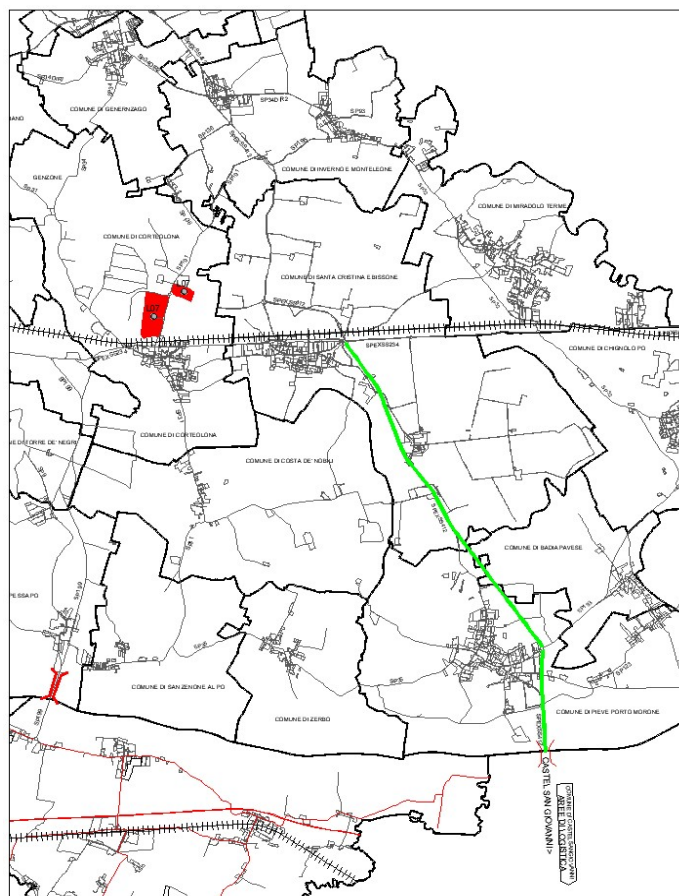
DA	A	Larghezza media sezione [m]	Tipologia (ai sensi art. 2 D.Lgs 285/92)
<b>LOGISTICA L07</b>	SPEXSS412 - TRATTO 1	Confine Pavia	SPEXSS234	<b>8,50</b>	<b>C1</b>

CRITICITA' STRADALI			
STATO DELLE INFRASTRUTTURE	TRATTO 1: SPEXSS412 da Confine Pavia a SPEXSS234		NO	SI	NOTA
	1	AMPIEZZA SEDE STRADALE ADEGUATA		X	
	2	ANDAMENTO PLANIMETRICO REGOLARE		X	
	3	SOTTOFONDO STRADALE ADEGUATO	X		
	4	MANUFATTI STRADALI E ARMAMENTO			
		PONTI		X	Ponte sul Po - Pieve Porto Morone
		CAVALCAVIA	X		
		ROTATORIE		X	Verifica stato rotatorie
		ATTRAVERSAMENTI IDRAULICI		X	Scavalco Cavo irriguo
	5	BANCHINA		X	
		SICUREZZA BANCHINA		X	Guard rail a tratti
CORSO D'ACQUA ADIACENTE		X			
6	PRESENZA MEZZERIA		X		
7	ATTRAVERSAMENTO CENTRI URBANI	X			
8	TRAFFICO RILEVATO	TGM: 11.188 % Mezzi pesanti 13,9%			
	LIVELLO DI CONGESTIONE DEL TRAFFICO NEL TRATTO CONSIDERATO	LCT3: BASSO

INTERVENTI DI RIQUALIFICAZIONE NECESSARI	LIVELLO DI CRITICITA' INFRASTRUTTURALE DEL TRATTO	
Verificare lo stato del ponte sul fiume Po Adeguamento sottofondo stradale Manutenzione e verifica stato rotatoria incrocio Pieve Porto Morone Verificare lo stato dello scavalco del cavo irriguo Verifica guard rail e integrazione tratti mancanti	LCI2: MEDIO

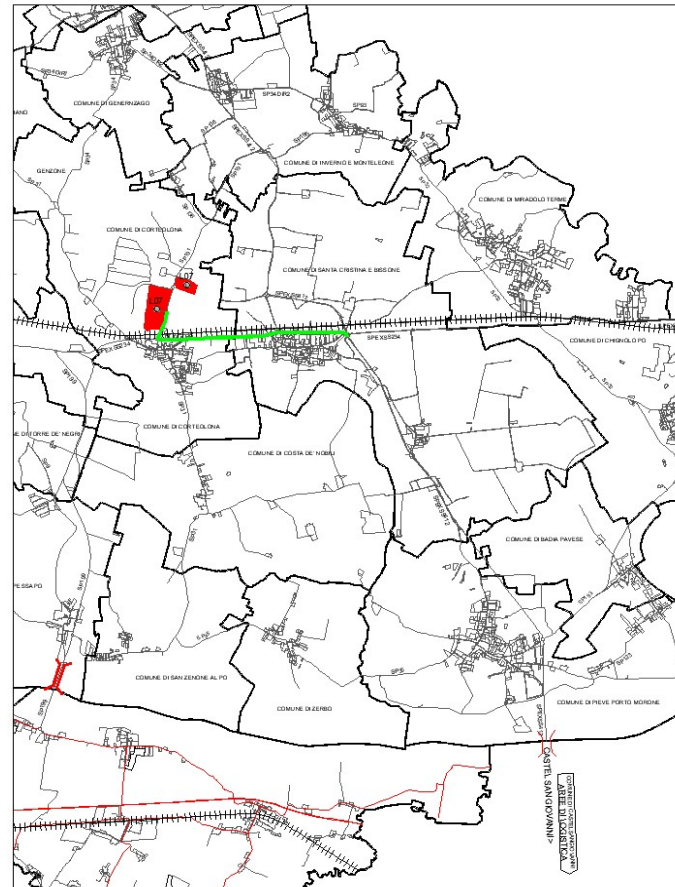
DA	A	Larghezza media sezione [m]	Tipologia (ai sensi art. 2 D.Lgs 285/92)
LOGISTICA L07	SPEXSS234 - TRATTO 2	SPEXSS412	L07	7,50	C2

CRITICITA' STRADALI			
STATO DELLE INFRASTRUTTURE	TRATTO 2: SPEXSS234 da SPEXSS412 a L07		NO	SI	NOTA
	1	AMPIEZZA SEDE STRADALE ADEGUATA	X		
	2	ANDAMENTO PLANIMETRICO REGOLARE		X	
	3	SOTTOFONDO STRADALE ADEGUATO	X		
	4	MANUFATTI STRADALI E ARMAMENTO			
		PONTI	X		
		CAVALCAVIA		X	Attraversamento linea Pv- Codogno
		ROTATORIE		X	Verifica stato rotatorie
		ATTRAVERSAMENTI IDRAULICI	X		
	5	BANCHINA		X	
		SICUREZZA BANCHINA		X	Guard rail a tratti
CORSO D'ACQUA ADIACENTE		X			
6	PRESENZA MEZZERIA		X		
7	ATTRAVERSAMENTO CENTRI URBANI		X		
8	TRAFFICO RILEVATO	TGM: 10.273 % Mezzi pesanti 14,0%			
	LIVELLO DI CONGESTIONE DEL TRAFFICO NEL TRATTO CONSIDERATO	LCT1: ALTO

INTERVENTI DI RIQUALIFICAZIONE NECESSARI	LIVELLO DI CRITICITA' INFRASTRUTTURALE DEL TRATTO	
Ampliamento sede stradale tratti vari con passaggio alla categoria C1 Adeguamento sottofondo stradale Risoluzione attraversamento centri urbani Verifica guard rail e integrazione tratti mancanti	<b>LCI1: ALTO</b>

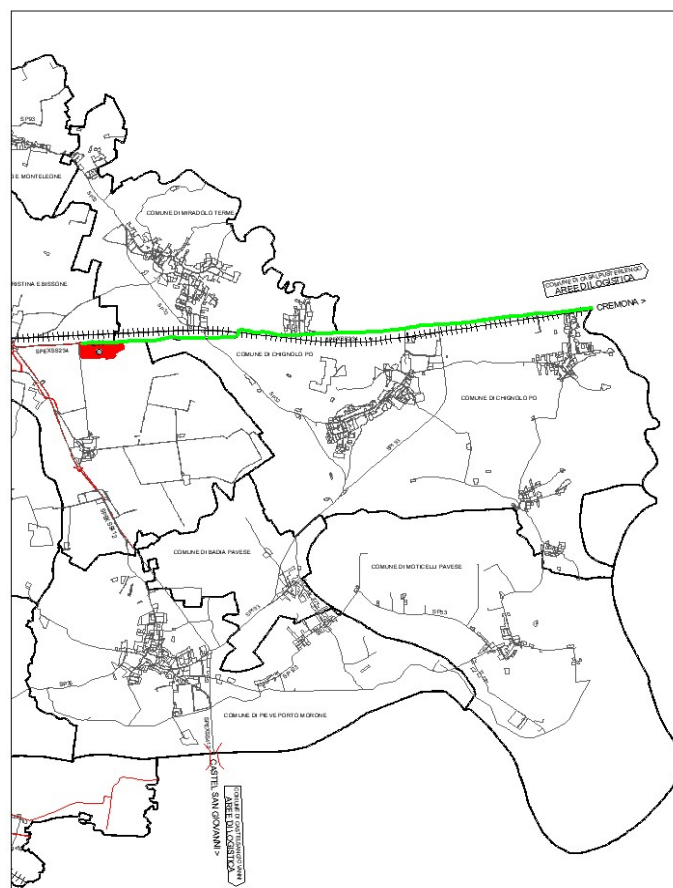
DA	A	Larghezza media sezione [m]	Tipologia (ai sensi art. 2 D.Lgs 285/92)
LOGISTICA L11	SPEXSS234 - TRATTO 1	Confine Pavia	L11	7,50	C2

CRITICITA' STRADALI			
STATO DELLE INFRASTRUTTURE	TRATTO 1: SPEXSS234 da Confine Pavia a L11		NO	SI	NOTA
	1	AMPIEZZA SEDE STRADALE ADEGUATA	X		
	2	ANDAMENTO PLANIMETRICO REGOLARE		X	
	3	SOTTOFONDO STRADALE ADEGUATO	X		
	4	MANUFATTI STRADALI E ARMAMENTO			
		PONTI	X		
		CAVALCAVIA		X	Attraversamento ferroviario
		ROTATORIE		X	Verifica stato rotatorie
		ATTRAVERSAMENTI IDRAULICI	X		
	5	BANCHINA		X	
		SICUREZZA BANCHINA		X	Guard rail a tratti
CORSO D'ACQUA ADIACENTE		X			
6	PRESENZA MEZZERIA		X		
7	ATTRAVERSAMENTO CENTRI URBANI	X			
8	TRAFFICO RILEVATO	TGM: 10.273 % Mezzi pesanti 14,0%			
	LIVELLO DI CONGESTIONE DEL TRAFFICO NEL TRATTO CONSIDERATO	LCT1: ALTO

INTERVENTI DI RIQUALIFICAZIONE NECESSARI	LIVELLO DI CRITICITA' INFRASTRUTTURALE DEL TRATTO	
Ampliamento sede stradale tratti vari con passaggio alla categoria C1 Adeguamento sottofondo stradale Manutenzione e verifica attraversamenti idraulici Verifica guard rail e integrazione tratti mancanti	<b>LCI1: ALTO</b>

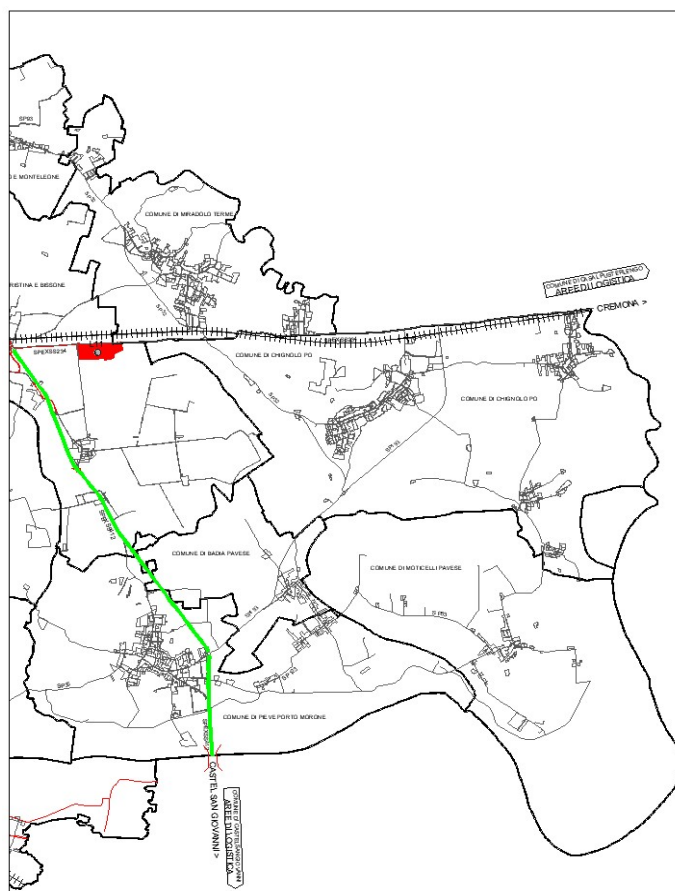
DA	A	Larghezza media sezione [m]	Tipologia (ai sensi art. 2 D.Lgs 285/92)
LOGISTICA L11	SPEXSS412 - TRATTO 1	Confine Pavia	SPEXSS234	8,50	C1

CRITICITA' STRADALI			
STATO DELLE INFRASTRUTTURE	TRATTO 1: SPEXSS412 da Confine Pavia a SPEXSS234		NO	SI	NOTA
	1	AMPIEZZA SEDE STRADALE ADEGUATA		X	
	2	ANDAMENTO PLANIMETRICO REGOLARE		X	
	3	SOTTOFONDO STRADALE ADEGUATO	X		
	4	MANUFATTI STRADALI E ARMAMENTO			
		PONTI		X	Ponte sul Po - Pieve porto Morone
		CAVALCAVIA	X		
		ROTATORIE		X	Verifica stato rotatorie
		ATTRAVERSAMENTI IDRAULICI		X	Attraversamento cavi irrigui
	5	BANCHINA		X	
		SICUREZZA BANCHINA		X	Guard rail a tratti
CORSO D'ACQUA ADIACENTE		X			
6	PRESENZA MEZZERIA		X		
7	ATTRAVERSAMENTO CENTRI URBANI	X			
8	TRAFFICO RILEVATO	TGM: 11.188 % Mezzi pesanti 13,9%			
	LIVELLO DI CONGESTIONE DEL TRAFFICO NEL TRATTO CONSIDERATO	LCT3: BASSO

INTERVENTI DI RIQUALIFICAZIONE NECESSARI	LIVELLO DI CRITICITA' INFRASTRUTTURALE DEL TRATTO	
Verificare lo stato del ponte sul fiume Po Adeguamento sottofondo stradale Manutenzione e verifica stato rotatoria incrocio Pieve Porto Morone Verificare lo stato dello scavalco del cavo irriguo Verifica guard rail e integrazione tratti mancanti	LCI2: MEDIO

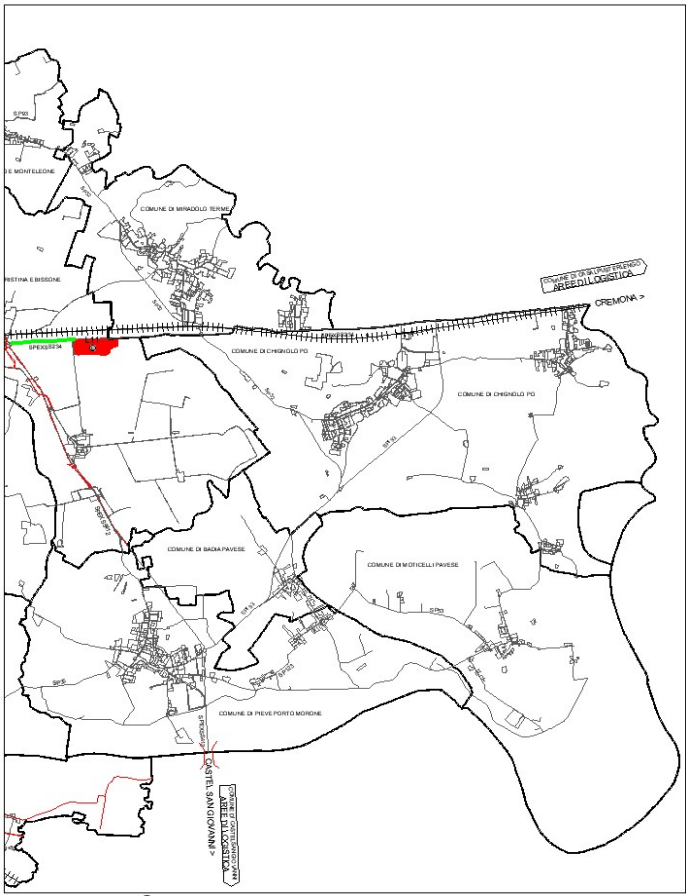
DA	A	Larghezza media sezione [m]	Tipologia (ai sensi art. 2 D.Lgs 285/92)
LOGISTICA L11	SPEXSS234 - TRATTO 2	SPEXSS412	L11	7,50	C2

CRITICITA' STRADALI			
STATO DELLE INFRASTRUTTURE	TRATTO 2: SPEXSS234 da SPEXSS412 a L11		NO	SI	NOTA
	1	AMPIEZZA SEDE STRADALE ADEGUATA	X		
	2	ANDAMENTO PLANIMETRICO REGOLARE		X	
	3	SOTTOFONDO STRADALE ADEGUATO	X		
	4	MANUFATTI STRADALI E ARMAMENTO			
		PONTI	X		
		CAVALCAVIA		X	Attraversamento ferroviario
		ROTATORIE		X	Verifica stato rotatorie
		ATTRAVERSAMENTI IDRAULICI	X		
	5	BANCHINA		X	
		SICUREZZA BANCHINA		X	Guard rail a tratti
		CORSO D'ACQUA ADIACENTE	X		
	6	PRESENZA MEZZERIA		X	
	7	ATTRAVERSAMENTO CENTRI URBANI	X		
	8	TRAFFICO RILEVATO	TGM: 10.273 % Mezzi pesanti 14,0%		
		LIVELLO DI CONGESTIONE DEL TRAFFICO NEL TRATTO CONSIDERATO	LCT1: ALTO

INTERVENTI DI RIQUALIFICAZIONE NECESSARI	LIVELLO DI CRITICITA' INFRASTRUTTURALE DEL TRATTO	
Ampliamento sede stradale tratti vari con passaggio alla categoria C1 Adeguamento sottofondo stradale Manutenzione e verifica attraversamenti idraulici Verifica guard rail e integrazione tratti mancanti	<b>LCI1: ALTO</b>

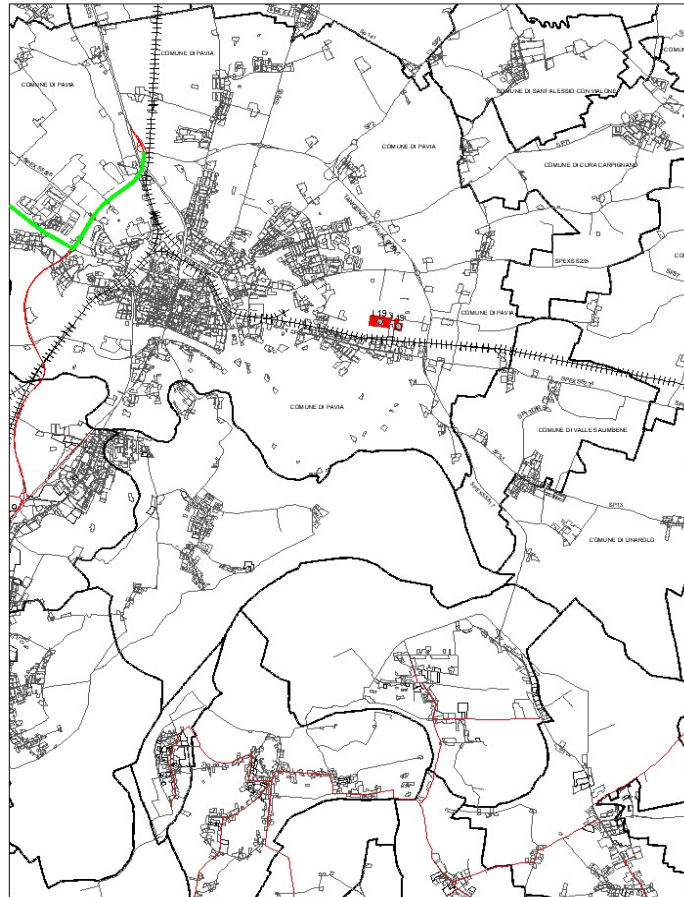
DA	A	Larghezza media sezione [m]	Tipologia (ai sensi art. 2 D.Lgs 285/92)
LOGISTICA L19	Raccordo A7 - TRATTO 1	Casello Bereguardo	ANASEXSP69V1	-	-

CRITICITA' STRADALI			
STATO DELLE INFRASTRUTTURE	TRATTO 1: Raccordo A7 da Casello Bereguardo a ANASEXSP69V1		NO	SI	NOTA
	1	AMPIEZZA SEDE STRADALE ADEGUATA		X	
	2	ANDAMENTO PLANIMETRICO REGOLARE		X	
	3	SOTTOFONDO STRADALE ADEGUATO		X	
	4	MANUFATTI STRADALI E ARMAMENTO			
		PONTI			
		CAVALCAVIA			
		ROTATORIE			
		ATTRAVERSAMENTI IDRAULICI			
	5	BANCHINA		X	
		SICUREZZA BANCHINA		X	
CORSO D'ACQUA ADIACENTE					
6	PRESENZA MEZZERIA		X		
7	ATTRAVERSAMENTO CENTRI URBANI	X			
8	TRAFFICO RILEVATO				
	LIVELLO DI CONGESTIONE DEL TRAFFICO

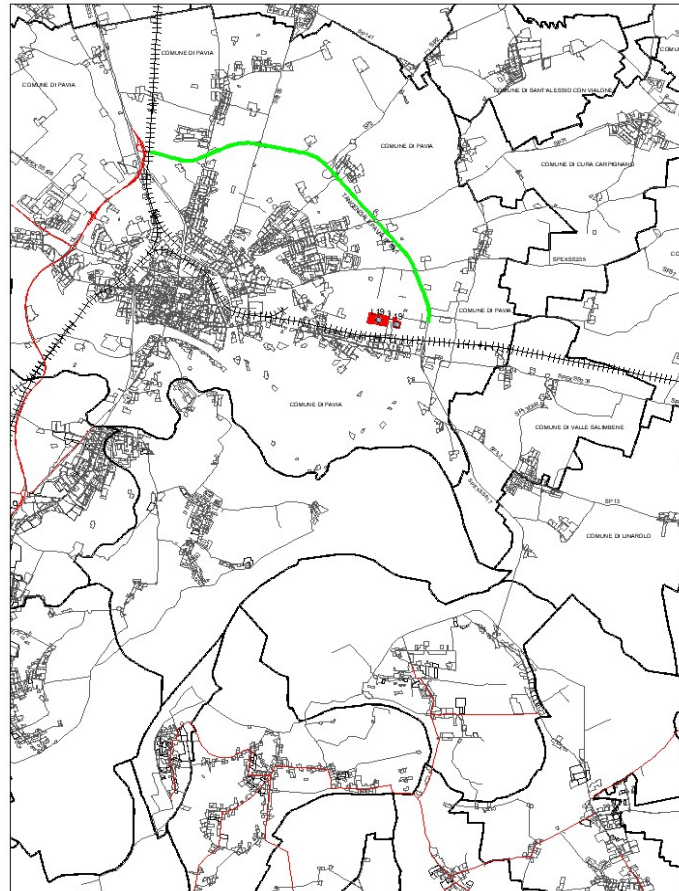
DA	A	Larghezza media sezione [m]	Tipologia (ai sensi art. 2 D.Lgs 285/92)
LOGISTICA L19	ANASEXSP69V1 TRATTO 2	ANASEXSP69V1	L19	10,00	C1

CRITICITA' STRADALI			
STATO DELLE INFRASTRUTTURE	TRATTO 2: ANASEXSP69V1 da ANASEXSP69V1 a L19		NO	SI	NOTA
	1	AMPIEZZA SEDE STRADALE ADEGUATA		X	
	2	ANDAMENTO PLANIMETRICO REGOLARE		X	
	3	SOTTOFONDO STRADALE ADEGUATO		X	
	4	MANUFATTI STRADALI E ARMAMENTO			
		PONTI			
		CAVALCAVIA		X	Cavalcavia su SPEXSS235
		ROTATORIE		X	Verifica stato rotatoria
		ATTRAVERSAMENTI IDRAULICI	X		
	5	BANCHINA		X	
		SICUREZZA BANCHINA		X	
CORSO D'ACQUA ADIACENTE		X			
6	PRESENZA MEZZERIA		X		
7	ATTRAVERSAMENTO CENTRI URBANI	X			
8	TRAFFICO RILEVATO				
	LIVELLO DI CONGESTIONE DEL TRAFFICO

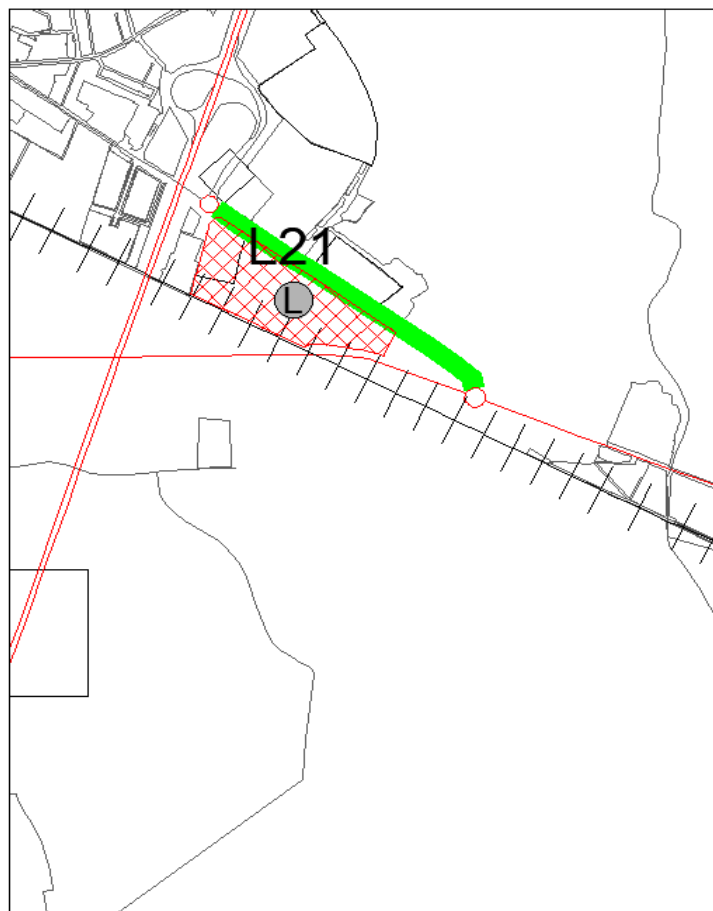
DA	A	Larghezza media sezione [m]	Tipologia (ai sensi art. 2 D.Lgs 285/92)
LOGISTICA L21	SPEXSS596 - TRATTO 1	Casello A7	L21	7,00	C2

CRITICITA' STRADALI		
STATO DELLE INFRASTRUTTURE	TRATTO 1: SPEXSS596 da Casello A7 a L21	NO	SI	NOTA
	1	AMPIEZZA SEDE STRADALE ADEGUATA	X	Alto flusso di traffico
	2	ANDAMENTO PLANIMETRICO REGOLARE	X	
	3	SOTTOFONDO STRADALE ADEGUATO	X	
	4	MANUFATTI STRADALI E ARMAMENTO		
		PONTI	X	
		CAVALCAVIA		
		ROTATORIE	X	Verifica stato rotatorie
		ATTRAVERSAMENTI IDRAULICI	X	
	5	BANCHINA	X	Su ambo i lati
		SICUREZZA BANCHINA	X	Manca Guard rail
		CORSO D'ACQUA ADIACENTE	X	
	6	PRESENZA MEZZERIA	X	
	7	ATTRAVERSAMENTO CENTRI URBANI	X	
	8	TRAFFICO RILEVATO	TGM: 13.211 % Mezzi pesanti 16,1%	
		LIVELLO DI CONGESTIONE DEL TRAFFICO NEL TRATTO CONSIDERATO	LCT1: ALTO
