## PROVINCIA DI PAVIA

### **PIANO TERRITORIALE DI COORDINAMENTO PROVINCIALE**

**VARIANTE DI PTCP IN ADEGUAMENTO ALLA LR N. 15/2024**

Oggetto: <b>AllegatoM: Individuazione della viabilità strategica alle attività di logistica, agli insediamenti produttivi di interesse sovracomunale e relative criticità.</b>	D.G.P. n. ... del .....
	Data: Settembre 2025
Elaborato: <b>M4 - Schede criticità stradali</b>	Scala: --

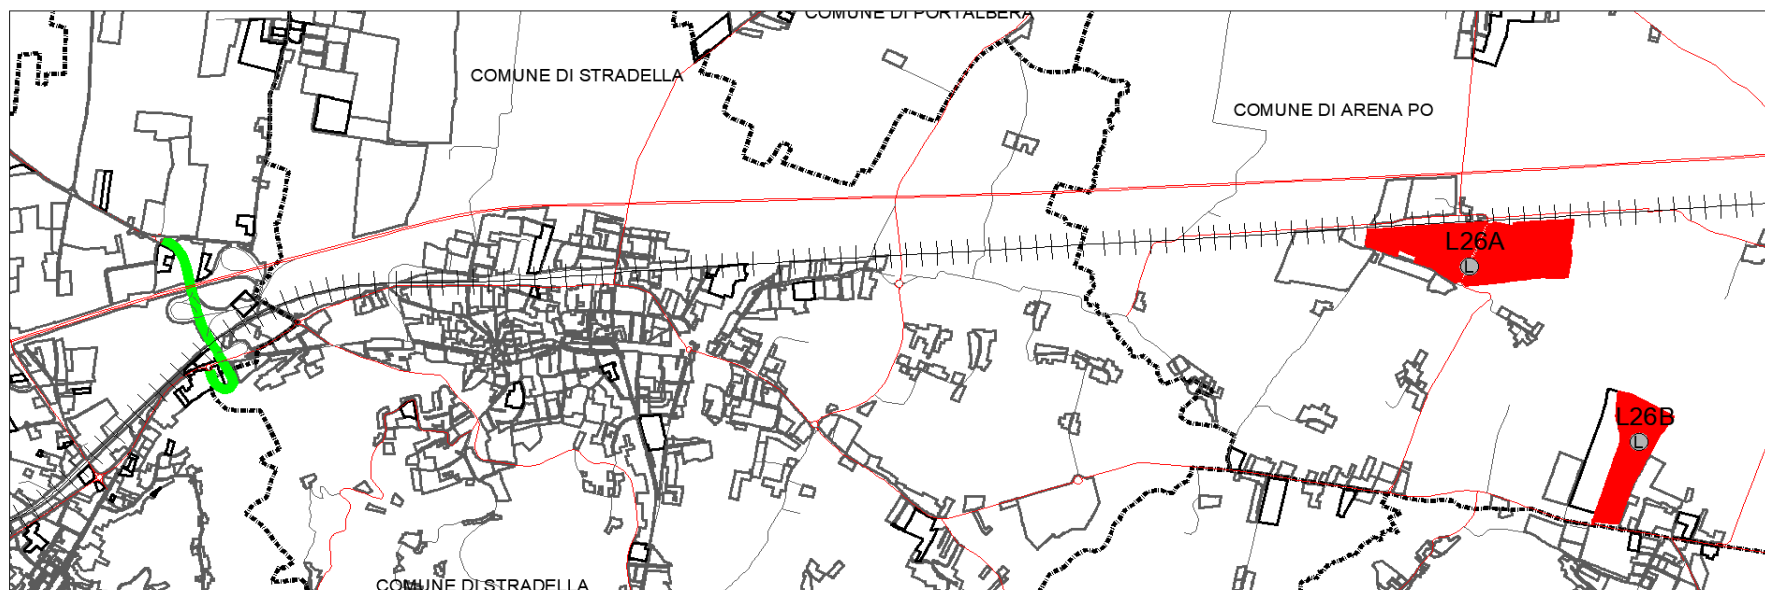
DA	A	Larghezza media sezione [m]	Tipologia (ai sensi art. 2 D.Lgs 285/92)
LOGISTICA L26A	SPEXSS617 - TRATTO 1	Casello A21 B. S.	SPEXSS10	9,00	C1

CRITICITA' STRADALI			
STATO DELLE INFRASTRUTTURE	TRATTO 1: SPEXSS617 da Casello A21 Broni a SPEXSS10		NO	SI	NOTA
	1	AMPIEZZA SEDE STRADALE ADEGUATA		X	Alto flusso di traffico
	2	ANDAMENTO PLANIMETRICO REGOLARE		X	
	3	SOTTOFONDO STRADALE ADEGUATO		X	
	4	MANUFATTI STRADALI E ARMAMENTO			
		PONTI	X		
		CAVALCAVIA		X	
		ROTATORIE		X	Verifica stato rotatorie
		ATTRAVERSAMENTI IDRAULICI	X		
	5	BANCHINA		X	Su ambo i lati
		SICUREZZA BANCHINA		X	
		CORSO D'ACQUA ADIACENTE	X		
	6	PRESENZA MEZZERIA		X	
	7	ATTRAVERSAMENTO CENTRI URBANI		X	Attraversamento Stradella
	8	TRAFFICO RILEVATO	TGM: 11.415 % Mezzi pesanti 7,9%		
		LIVELLO DI CONGESTIONE DEL TRAFFICO NEL TRATTO CONSIDERATO	LCT1: ALTO

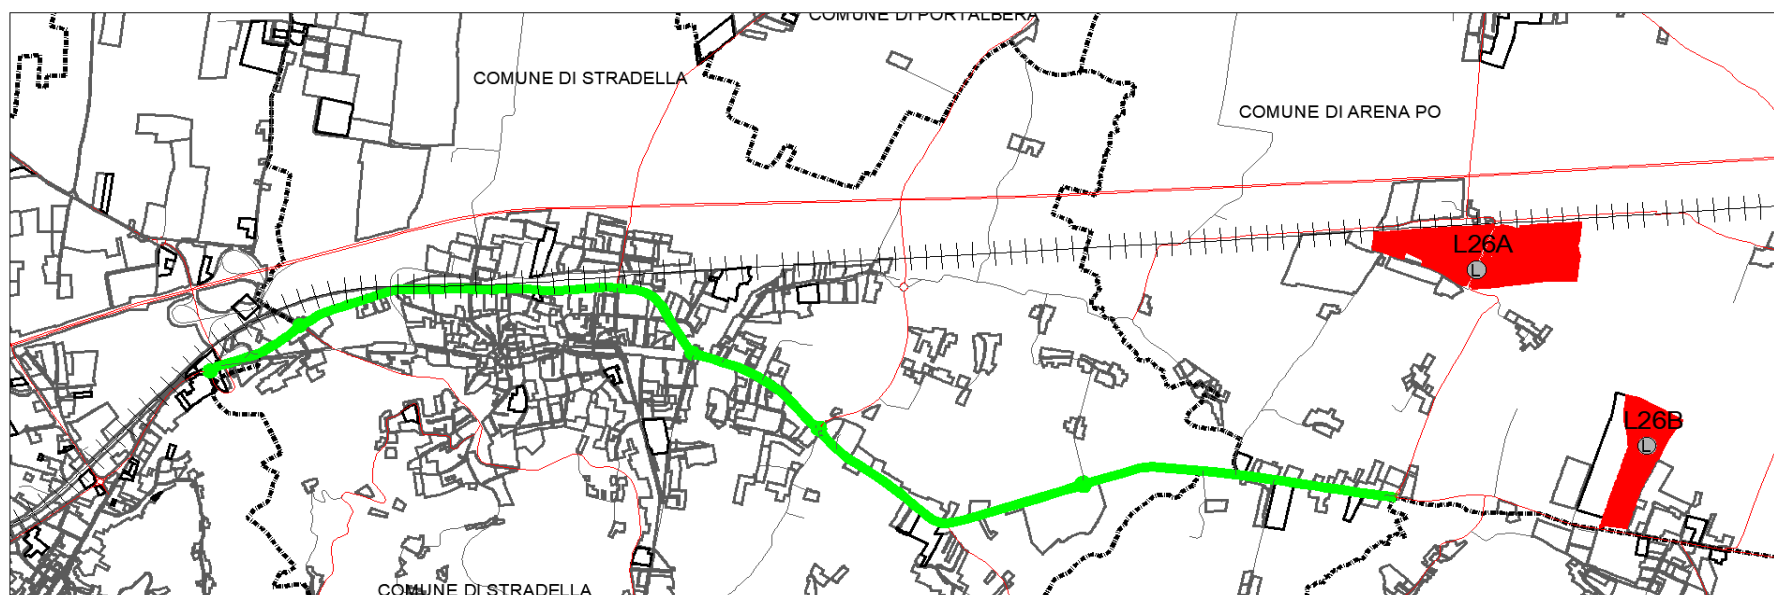
DA	A	Larghezza media sezione [m]	Tipologia (ai sensi art. 2 D.Lgs 285/92)
LOGISTICA L26A	SPEXSS10 - TRATTO 2	SPEXSS617	SP75	9,00	C1

CRITICITA' STRADALI			
STATO DELLE INFRASTRUTTURE	TRATTO 2: SPEXSS10 da SPEXSS617 a SP75		NO	SI	NOTA
	1	AMPIEZZA SEDE STRADALE ADEGUATA		X	Alto flusso di traffico
	2	ANDAMENTO PLANIMETRICO REGOLARE		X	
	3	SOTTOFONDO STRADALE ADEGUATO	X		
	4	MANUFATTI STRADALI E ARMAMENTO			
		PONTI	X		
		CAVALCAVIA		X	
		ROTATORIE		X	Verifica stato rotatorie
		ATTRAVERSAMENTI IDRAULICI	X		
	5	BANCHINA		X	Su ambo i lati
		SICUREZZA BANCHINA		X	
CORSO D'ACQUA ADIACENTE		X			
6	PRESENZA MEZZERIA		X		
7	ATTRAVERSAMENTO CENTRI URBANI		X	Attraversamento Stradella	
8	TRAFFICO RILEVATO	TGM: 11.415 % Mezzi pesanti 7,9%			
	LIVELLO DI CONGESTIONE DEL TRAFFICO NEL TRATTO CONSIDERATO	LCT1: ALTO

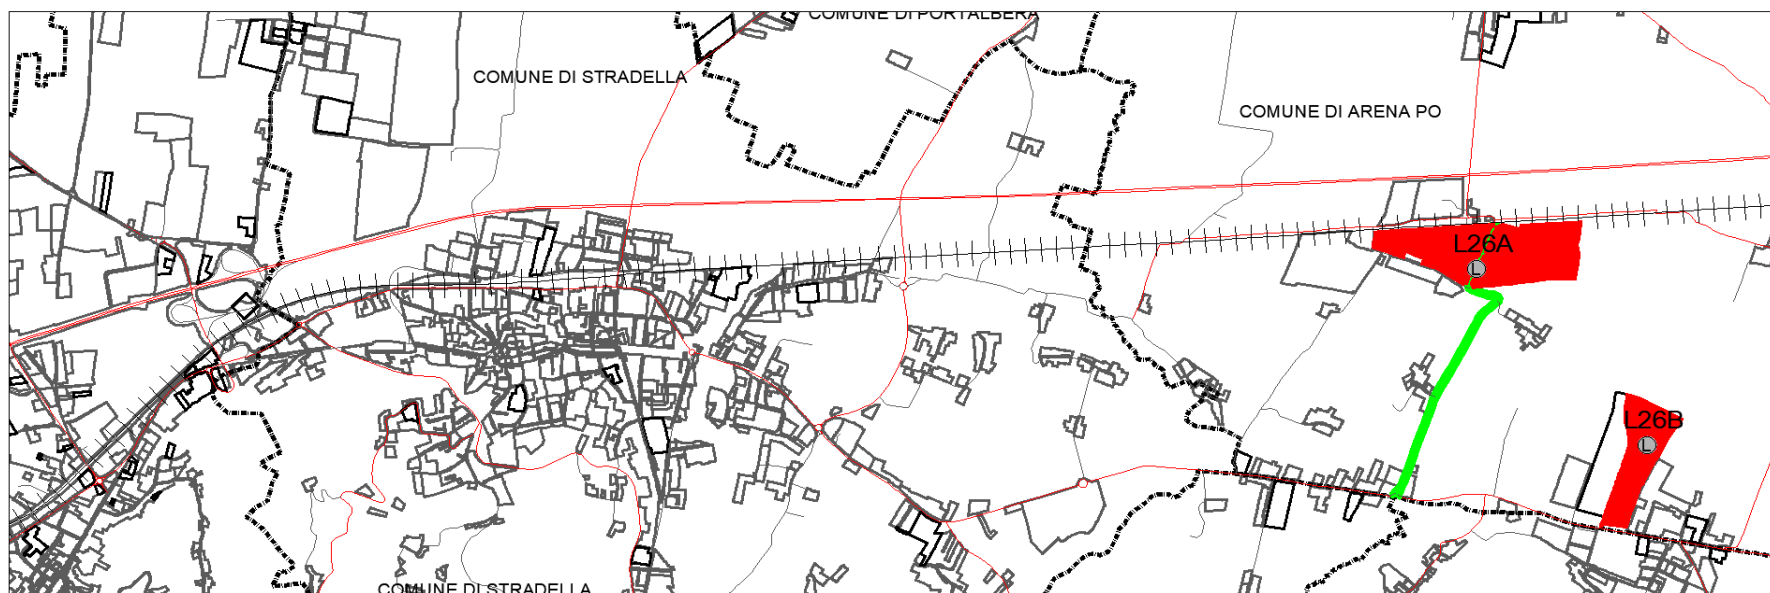
DA	A	Larghezza media sezione [m]	Tipologia (ai sensi art. 2 D.Lgs 285/92)
LOGISTICA L26A	SP75 - TRATTO 3	SPEXSS10	L26A	5,50	F

CRITICITA' STRADALI			
STATO DELLE INFRASTRUTTURE	TRATTO 3: SP75 da SPEXSS10 a L26 A		NO	SI	NOTA
	1	AMPIEZZA SEDE STRADALE ADEGUATA	X		
	2	ANDAMENTO PLANIMETRICO REGOLARE		X	
	3	SOTTOFONDO STRADALE ADEGUATO	X		
	4	MANUFATTI STRADALI E ARMAMENTO			
		PONTI	X		
		CAVALCAVIA		X	
		ROTATORIE		X	Verifica stato rotatorie
		ATTRAVERSAMENTI IDRAULICI	X		
	5	BANCHINA		X	Su ambo i lati
		SICUREZZA BANCHINA	X		Guard mancante
CORSO D'ACQUA ADIACENTE		X			
6	PRESENZA MEZZERIA		X		
7	ATTRAVERSAMENTO CENTRI URBANI	X			
8	TRAFFICO RILEVATO	NESSUNA STAZIONE DI RILEVAMENTO NEL TRATTO			
	LIVELLO DI CONGESTIONE DEL TRAFFICO NEL TRATTO CONSIDERATO	LCT2: MEDIO

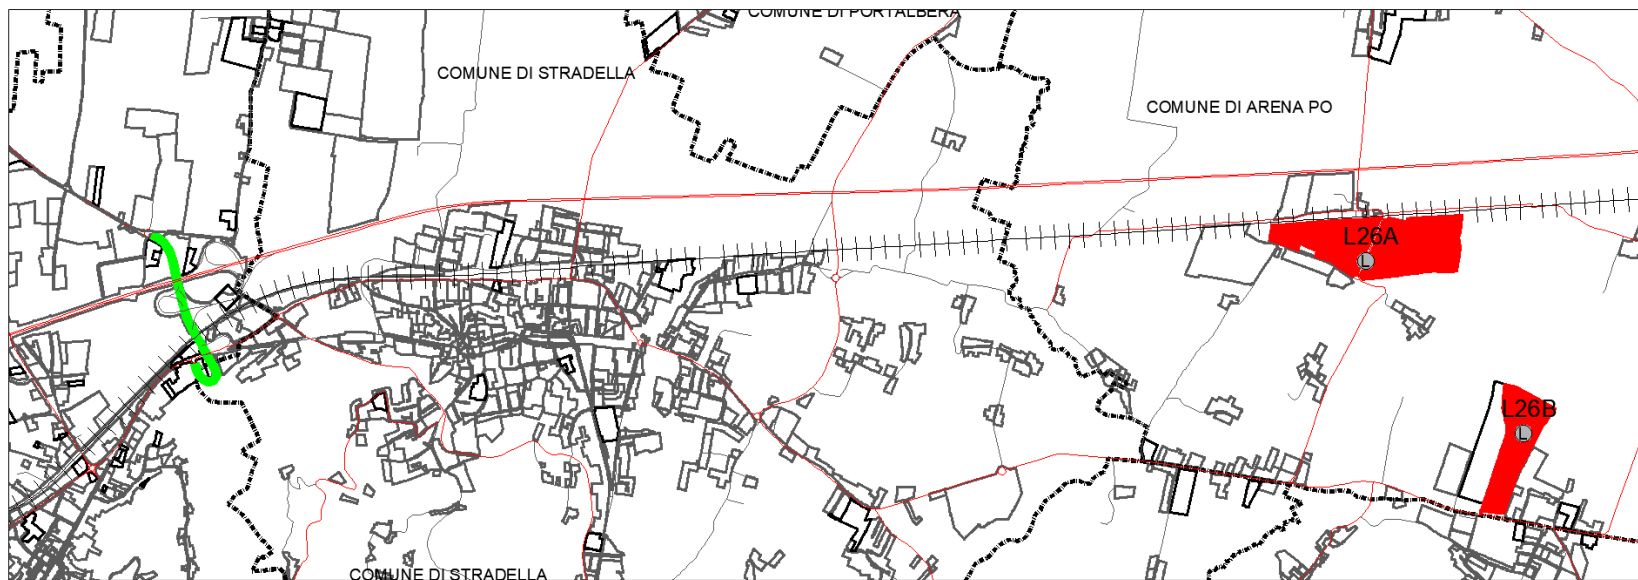
DA	A	Larghezza media sezione [m]	Tipologia (ai sensi art. 2 D.Lgs 285/92)
LOGISTICA L26B	SPEXSS617 - TRATTO 1	Casello A21 B. S.	SPEXSS10	9,00	C1

CRITICITA' STRADALI			
STATO DELLE INFRASTRUTTURE	TRATTO 1: SPEXSS617 da Casello A21 Broni a SPEXSS10		NO	SI	NOTA
	1	AMPIEZZA SEDE STRADALE ADEGUATA		X	Alto flusso di traffico
	2	ANDAMENTO PLANIMETRICO REGOLARE		X	
	3	SOTTOFONDO STRADALE ADEGUATO		X	
	4	MANUFATTI STRADALI E ARMAMENTO			
		PONTI	X		
		CAVALCAVIA		X	
		ROTATORIE		X	Verifica stato roatorie
		ATTRAVERSAMENTI IDRAULICI	X		
	5	BANCHINA		X	Su ambo i lati
		SICUREZZA BANCHINA		X	
CORSO D'ACQUA ADIACENTE		X			
6	PRESENZA MEZZERIA		X		
7	ATTRAVERSAMENTO CENTRI URBANI		X	Attraversamento Stradella	
8	TRAFFICO RILEVATO	TGM: 11.415			% Mezzi pesanti 7,9%
	LIVELLO DI CONGESTIONE DEL TRAFFICO NEL TRATTO CONSIDERATO	LCT1: ALTO

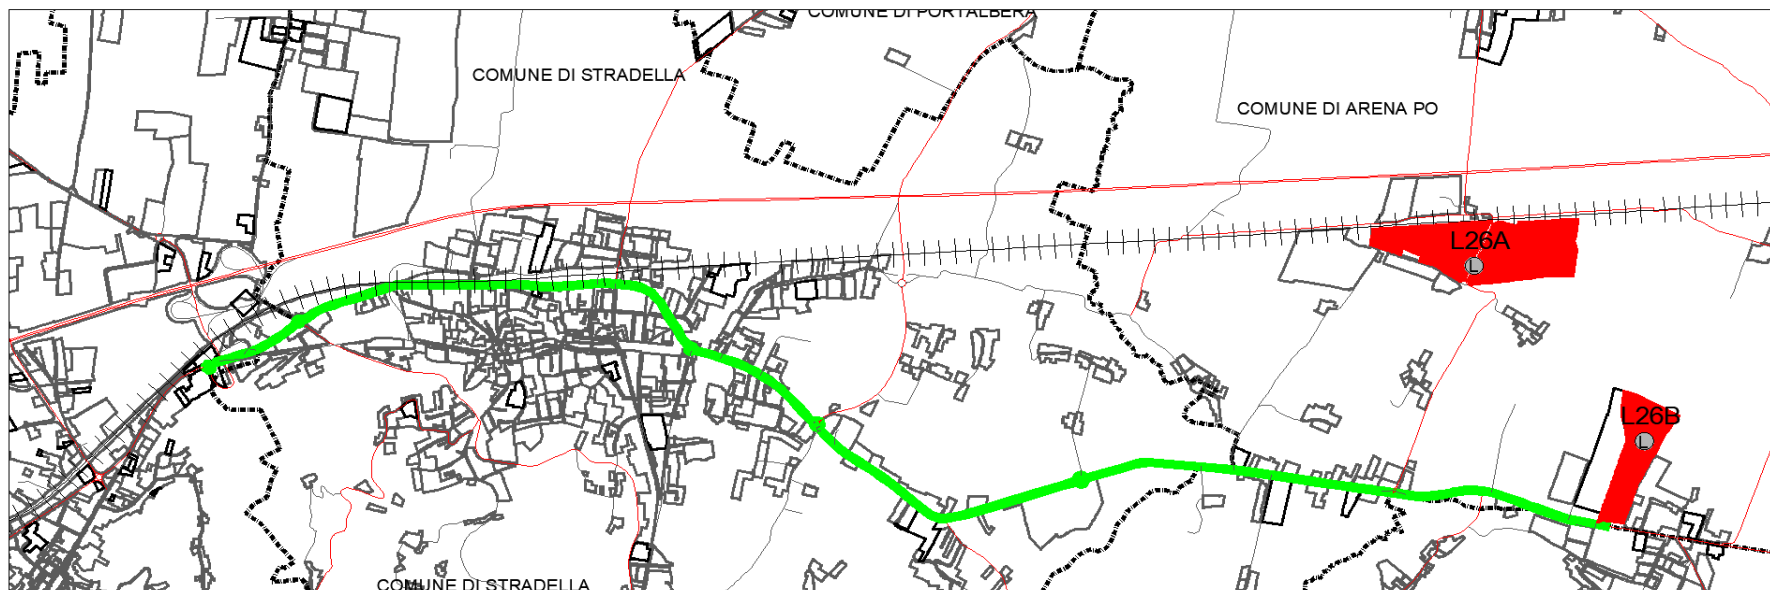
DA	A	Larghezza media sezione [m]	Tipologia (ai sensi art. 2 D.Lgs 285/92)
LOGISTICA L26B	SPEXSS10 - TRATTO 2	SPEXSS617	L26B	9,00	C1

CRITICITA' STRADALI		
TRATTO 2: SPEXSS10 da SPEXSS617 a L26B		NO	SI	NOTA
STATO DELLE INFRASTRUTTURE	1	AMPIEZZA SEDE STRADALE ADEGUATA	X	Alto flusso di traffico
	2	ANDAMENTO PLANIMETRICO REGOLARE	X	
	3	SOTTOFONDO STRADALE ADEGUATO	X	
	4	MANUFATTI STRADALI E ARMAMENTO		
		PONTI	X	
		CAVALCAVIA	X	
		ROTATORIE	X	Verifica stato roatorie
		ATTRAVERSAMENTI IDRAULICI	X	
	5	BANCHINA	X	Su ambo i lati
		SICUREZZA BANCHINA	X	
		CORSO D'ACQUA ADIACENTE	X	
	6	PRESENZA MEZZERIA	X	
	7	ATTRAVERSAMENTO CENTRI URBANI	X	Attraversamento Stradella
	8	TRAFFICO RILEVATO	TGM: 11.415 % Mezzi pesanti 7,9%	
		LIVELLO DI CONGESTIONE DEL TRAFFICO NEL TRATTO CONSIDERATO	LCT1: ALTO

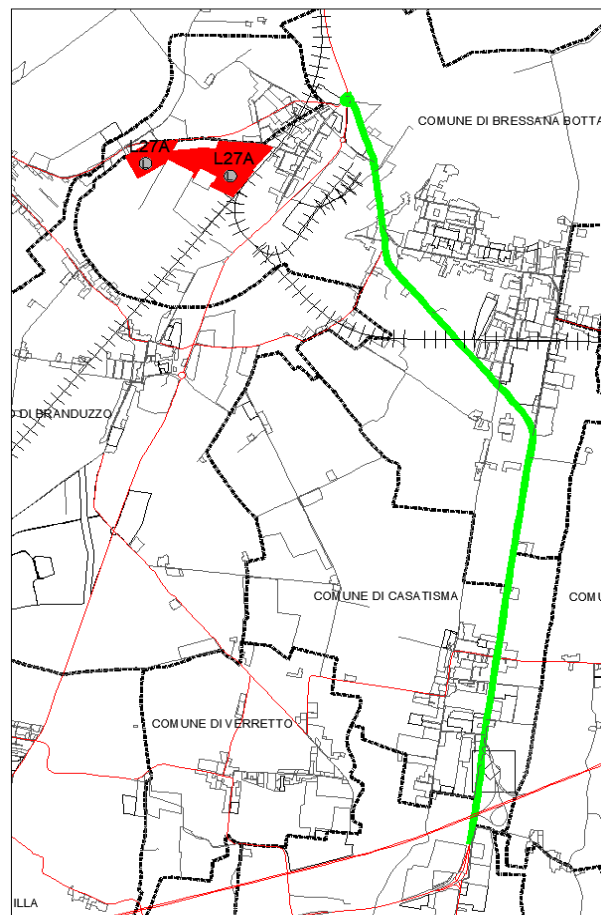
DA	A	Larghezza media sezione [m]	Tipologia (ai sensi art. 2 D.Lgs 285/92)
LOGISTICA L27A	SPEXSS35 - TRATTO 1	Casello A21 Casteggio	SP12	8,50	C1

CRITICITA' STRADALI		
STATO DELLE INFRASTRUTTURE	TRATTO 1: SPEXSS35 da Casello A21 Casteggio a SP12	NO	SI	NOTA
	1	AMPIEZZA SEDE STRADALE ADEGUATA	X	Alto flusso di traffico
	2	ANDAMENTO PLANIMETRICO REGOLARE	X	
	3	SOTTOFONDO STRADALE ADEGUATO	X	
	4	MANUFATTI STRADALI E ARMAMENTO		
		PONTI	X	
		CAVALCAVIA	X	
		ROTATORIE	X	Verifica stato roatorie
		ATTRAVERSAMENTI IDRAULICI	X	
	5	BANCHINA	X	Su ambo i lati
		SICUREZZA BANCHINA	X	Guard rail a tratti
		CORSO D'ACQUA ADIACENTE	X	
	6	PRESENZA MEZZERIA	X	
	7	ATTRAVERSAMENTO CENTRI URBANI	X	Attraversamento Casatisma
	8	TRAFFICO RILEVATO	TGM: 8.638 % Mezzi pesanti 16,6%	
		LIVELLO DI CONGESTIONE DEL TRAFFICO NEL TRATTO CONSIDERATO	LCT2: MEDIO

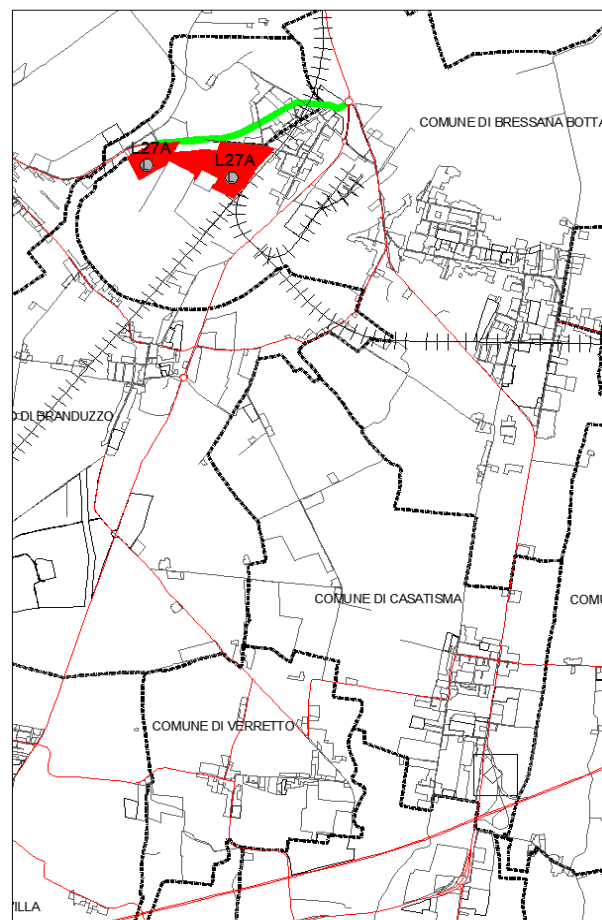
DA	A	Larghezza media sezione [m]	Tipologia (ai sensi art. 2 D.Lgs 285/92)
LOGISTICA L27A	SP12 - TRATTO 2	SPEXSS35	L27A	7,00	C2

CRITICITA' STRADALI			
STATO DELLE INFRASTRUTTURE	TRATTO 2: SP12 da SPEXSS35 a L27A		NO	SI	NOTA
	1	AMPIEZZA SEDE STRADALE ADEGUATA	X		
	2	ANDAMENTO PLANIMETRICO REGOLARE		X	
	3	SOTTOFONDO STRADALE ADEGUATO	X		
	4	MANUFATTI STRADALI E ARMAMENTO			
		PONTI	X		
		CAVALCAVIA		X	
		ROTATORIE		X	Verifica stato rotatorie
		ATTRAVERSAMENTI IDRAULICI	X		
	5	BANCHINA		X	Su ambo i lati
		SICUREZZA BANCHINA	X		Guard rail a tratti
CORSO D'ACQUA ADIACENTE		X			
6	PRESENZA MEZZERIA	X			
7	ATTRAVERSAMENTO CENTRI URBANI	X			
8	TRAFFICO RILEVATO	NESSUNA STAZIONE DI RILEVAMENTO NEL TRATTO			
	LIVELLO DI CONGESTIONE DEL TRAFFICO NEL TRATTO CONSIDERATO	LCT2: MEDIO

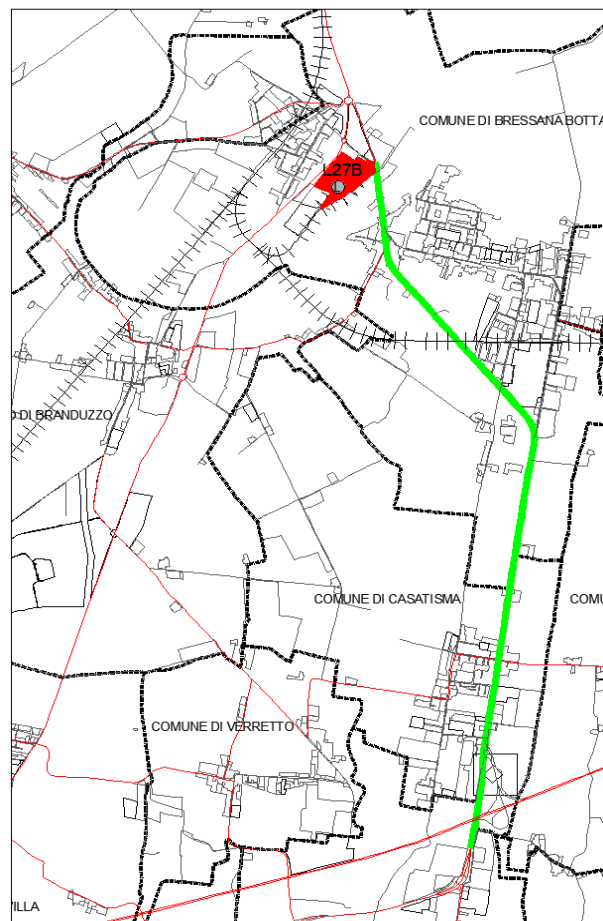
DA	A	Larghezza media sezione [m]	Tipologia (ai sensi art. 2 D.Lgs 285/92)
LOGISTICA L27B	SPEXSS35 - TRATTO 1	Casello A21 Casteggio	L27B	8,50	C1

CRITICITA' STRADALI			
STATO DELLE INFRASTRUTTURE	TRATTO 1: SPEXSS35 da Casello A21 Casteggio a L27B		NO	SI	NOTA
	1	AMPIEZZA SEDE STRADALE ADEGUATA		X	Alto flusso di traffico
	2	ANDAMENTO PLANIMETRICO REGOLARE		X	
	3	SOTTOFONDO STRADALE ADEGUATO		X	
	4	MANUFATTI STRADALI E ARMAMENTO			
		PONTI	X		
		CAVALCAVIA		X	
		ROTATORIE		X	Verifica stato rotatorie
		ATTRAVERSAMENTI IDRAULICI	X		
	5	BANCHINA		X	Su ambo i lati
		SICUREZZA BANCHINA	X		Guard rail a tratti
CORSO D'ACQUA ADIACENTE		X			
6	PRESENZA MEZZERIA		X		
7	ATTRAVERSAMENTO CENTRI URBANI		X	Attraversamento Casatisma	
8	TRAFFICO RILEVATO	TGM: 8.638 % Mezzi pesanti 16,6%			
	LIVELLO DI CONGESTIONE DEL TRAFFICO NEL TRATTO CONSIDERATO	LCT2: MEDIO

INTERVENTI DI RIQUALIFICAZIONE NECESSARI	LIVELLO DI CRITICITA' INFRASTRUTTURALE DEL TRATTO	
Individuazione soluzioni alternative per evitare attraversamento Casatisma Verificare stato cavalcavia Verificare lo stato delle rotatorie Integrazione guard rail	LCI1: ALTO

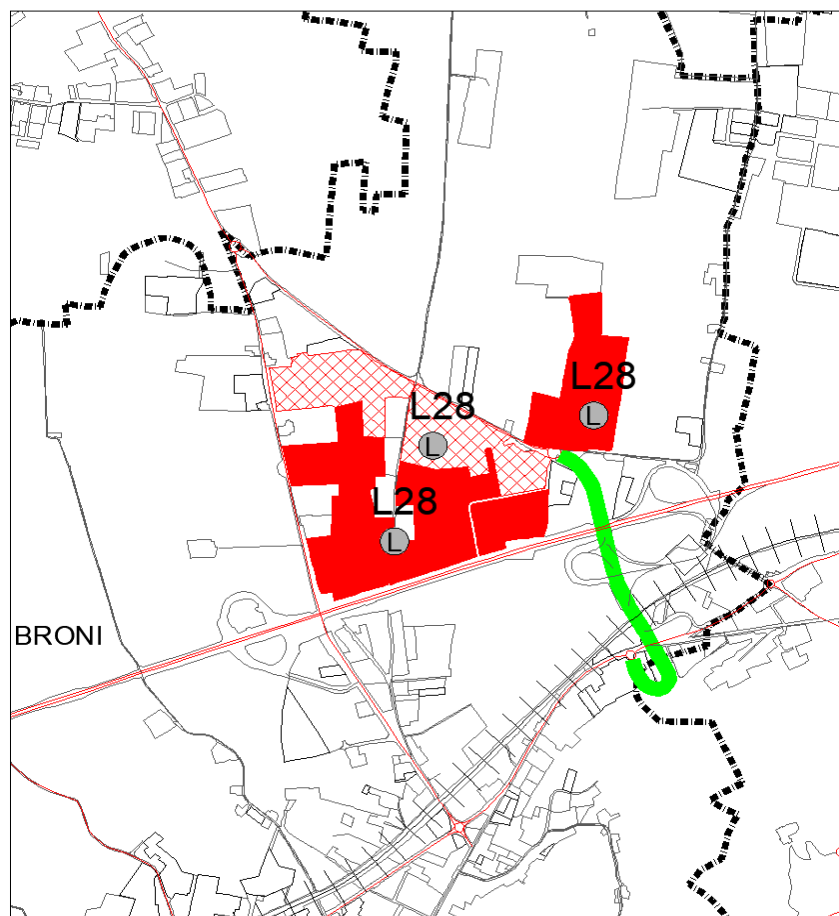
DA	A	Larghezza media sezione [m]	Tipologia (ai sensi art. 2 D.Lgs 285/92)
LOGISTICA L28	SPEXSS617 - TRATTO 1	Casello A21 Broni	L28	9,00	C1

CRITICITA' STRADALI			
STATO DELLE INFRASTRUTTURE	TRATTO 1: SPEXSS617 da Casello A21 Broni a L28		NO	SI	NOTA
	1	AMPIEZZA SEDE STRADALE ADEGUATA		X	Alto flusso di traffico
	2	ANDAMENTO PLANIMETRICO REGOLARE		X	
	3	SOTTOFONDO STRADALE ADEGUATO		X	
	4	MANUFATTI STRADALI E ARMAMENTO			
		PONTI	X		
		CAVALCAVIA		X	
		ROTATORIE		X	Verifica stato rotatorie
		ATTRAVERSAMENTI IDRAULICI	X		
	5	BANCHINA		X	Su ambo i lati
		SICUREZZA BANCHINA		X	Guard rail a tratti
CORSO D'ACQUA ADIACENTE		X			
6	PRESENZA MEZZERIA		X		
7	ATTRAVERSAMENTO CENTRI URBANI	X			
8	TRAFFICO RILEVATO	NESSUNA STAZIONE DI RILEVAMENTO NEL TRATTO			
	LIVELLO DI CONGESTIONE DEL TRAFFICO NEL TRATTO CONSIDERATO	LCT2: MEDIO

INTERVENTI DI RIQUALIFICAZIONE NECESSARI	LIVELLO DI CRITICITA' INFRASTRUTTURALE DEL TRATTO	
Verificare lo stato delle rotatorie Integrazione guard rail Verificare stato cavalcavia	LCI3: BASSO

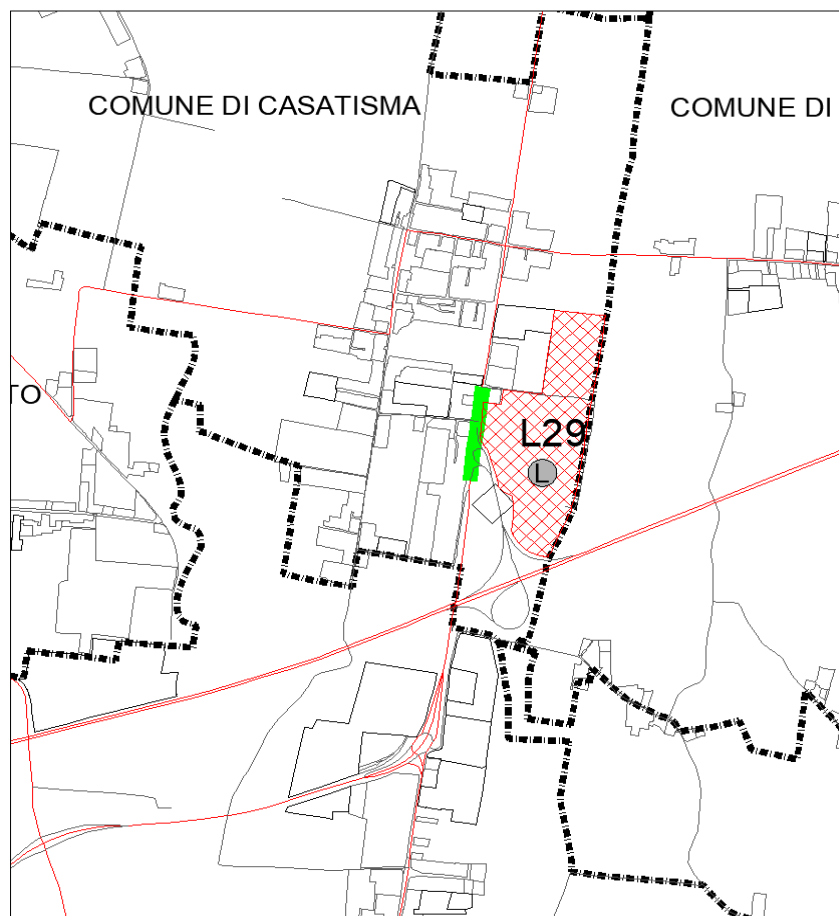
DA	A	Larghezza media sezione [m]	Tipologia (ai sensi art. 2 D.Lgs 285/92)
LOGISTICA L29	SPEXSS35 - TRATTO 1	Casello A21 Casteggio	L29	8,50	C1

CRITICITA' STRADALI		
STATO DELLE INFRASTRUTTURE	TRATTO 1: SPEXSS35 da Casello A21 Casteggio a L29	NO	SI	NOTA
	1	AMPIEZZA SEDE STRADALE ADEGUATA	X	Alto flusso di traffico
	2	ANDAMENTO PLANIMETRICO REGOLARE	X	
	3	SOTTOFONDO STRADALE ADEGUATO	X	
	4	MANUFATTI STRADALI E ARMAMENTO		
		PONTI	X	
		CAVALCAVIA	X	
		ROTATORIE	X	Verifica stato roatorie
		ATTRAVERSAMENTI IDRAULICI	X	
	5	BANCHINA	X	Su ambo i lati
		SICUREZZA BANCHINA	X	Guard rail a tratti
		CORSO D'ACQUA ADIACENTE	X	
	6	PRESENZA MEZZERIA	X	
	7	ATTRAVERSAMENTO CENTRI URBANI	X	
	8	TRAFFICO RILEVATO	TGM: 21.306 % Mezzi pesanti 9,8%	
		LIVELLO DI CONGESTIONE DEL TRAFFICO NEL TRATTO CONSIDERATO	LCT1: ALTO

INTERVENTI DI RIQUALIFICAZIONE NECESSARI	LIVELLO DI CRITICITA' INFRASTRUTTURALE DEL TRATTO	
Verificare lo stato delle rotatorie Integrazione guard rail Verificare stato cavalcavia	LCI3: BASSO

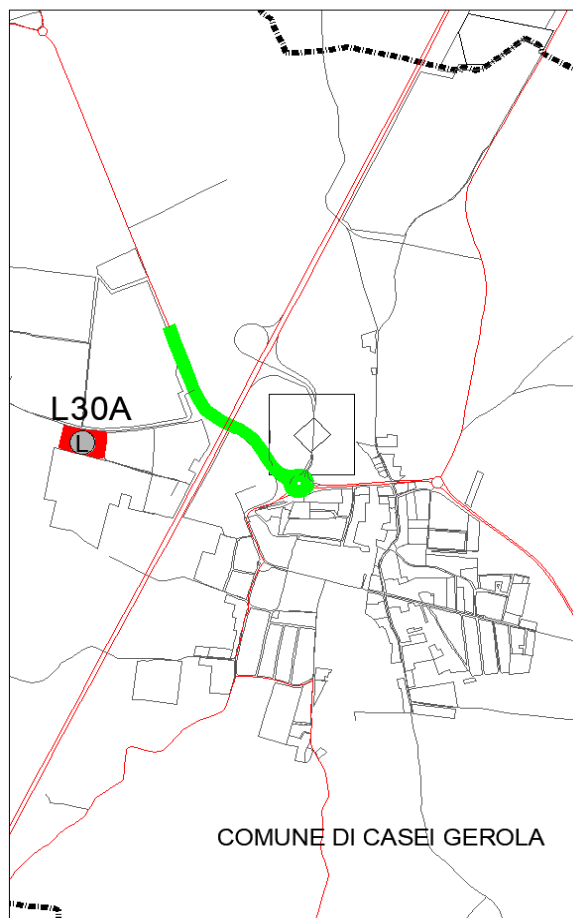
DA	A	Larghezza media sezione [m]	Tipologia (ai sensi art. 2 D.Lgs 285/92)
LOGISTICA L30A	SP206 - TRATTO 1	Casello A7 Casei G.	L30A	7,00	C2

CRITICITA' STRADALI		
STATO DELLE INFRASTRUTTURE	TRATTO 1: SP206 da Casello A7 Casei G. a L30A	NO	SI	NOTA
	1	AMPIEZZA SEDE STRADALE ADEGUATA	X	Alto flusso di traffico
	2	ANDAMENTO PLANIMETRICO REGOLARE	X	
	3	SOTTOFONDO STRADALE ADEGUATO	X	
	4	MANUFATTI STRADALI E ARMAMENTO		
		PONTI	X	
		CAVALCAVIA	X	
		ROTATORIE	X	Verifica stato rotatorie
		ATTRAVERSAMENTI IDRAULICI	X	
	5	BANCHINA	X	Su ambo i lati
		SICUREZZA BANCHINA	X	Guard rail a tratti
		CORSO D'ACQUA ADIACENTE	X	
	6	PRESENZA MEZZERIA	X	
	7	ATTRAVERSAMENTO CENTRI URBANI	X	
	8	TRAFFICO RILEVATO	NESSUNA STAZIONE DI RILEVAMENTO NEL TRATTO	
		LIVELLO DI CONGESTIONE DEL TRAFFICO NEL TRATTO CONSIDERATO	LCT2: MEDIO

INTERVENTI DI RIQUALIFICAZIONE NECESSARI	LIVELLO DI CRITICITA' INFRASTRUTTURALE DEL TRATTO	
Ampliamento sede stradale tratti vari con incremento larghezza almeno a 8,50 m Verificare stato cavalcavia Verificare lo stato delle rotatorie Integrazione guard rail	<b>LCI1: ALTO</b>

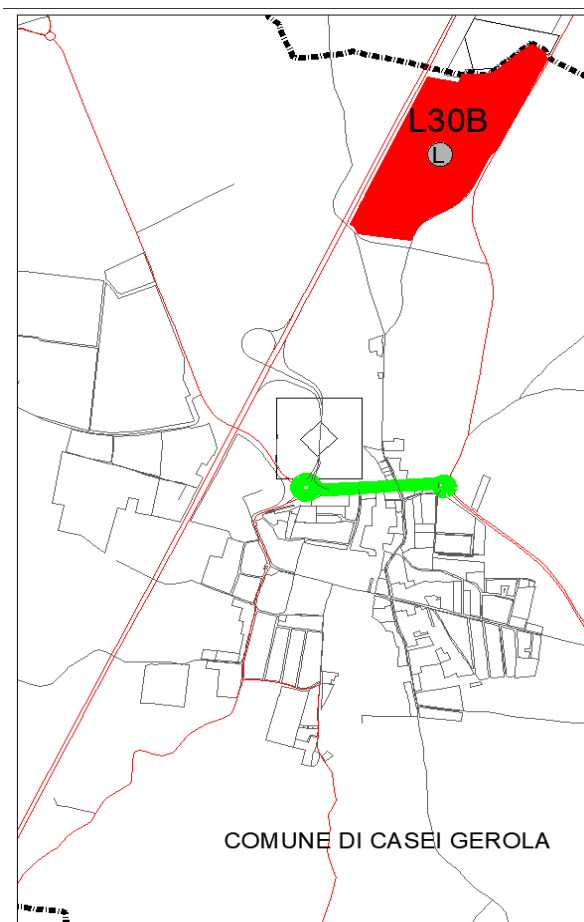
DA	A	Larghezza media sezione [m]	Tipologia (ai sensi art. 2 D.Lgs 285/92)
LOGISTICA L30B	SP206 - TRATTO 1	Casello A7 Casei G.	SP12	13,50	C1

CRITICITA' STRADALI		
STATO DELLE INFRASTRUTTURE	TRATTO 1: SP206 da Casello A7 Casei G. a SP12	NO	SI	NOTA
	1	AMPIEZZA SEDE STRADALE ADEGUATA	X	
	2	ANDAMENTO PLANIMETRICO REGOLARE	X	
	3	SOTTOFONDO STRADALE ADEGUATO	X	
	4	MANUFATTI STRADALI E ARMAMENTO		
		PONTI	X	
		CAVALCAVIA	X	
		ROTATORIE	X	Verifica stato rotatorie
		ATTRAVERSAMENTI IDRAULICI	X	
	5	BANCHINA	X	Su ambo i lati
		SICUREZZA BANCHINA	X	
		CORSO D'ACQUA ADIACENTE	X	
	6	PRESENZA MEZZERIA	X	
	7	ATTRAVERSAMENTO CENTRI URBANI	X	
	8	TRAFFICO RILEVATO	NESSUNA STAZIONE DI RILEVAMENTO NEL TRATTO	
		LIVELLO DI CONGESTIONE DEL TRAFFICO NEL TRATTO CONSIDERATO	LCT2: MEDIO

INTERVENTI DI RIQUALIFICAZIONE NECESSARI	LIVELLO DI CRITICITA' INFRASTRUTTURALE DEL TRATTO	
Verificare lo stato delle rotatorie Integrazione guard rail Verificare stato cavalcavia	LCI3: BASSO

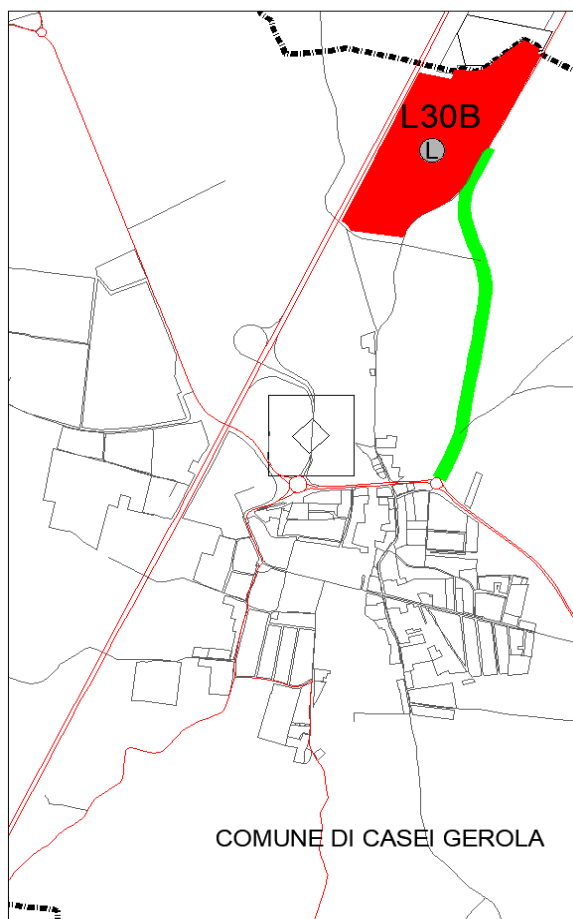
DA	A	Larghezza media sezione [m]	Tipologia (ai sensi art. 2 D.Lgs 285/92)
LOGISTICA L30B	SP12 - TRATTO 2	SP206	L30B	7,00	C2

CRITICITA' STRADALI			
STATO DELLE INFRASTRUTTURE	TRATTO 2: SP12 da SP206 a L30B		NO	SI	NOTA
	1	AMPIEZZA SEDE STRADALE ADEGUATA	X		
	2	ANDAMENTO PLANIMETRICO REGOLARE		X	
	3	SOTTOFONDO STRADALE ADEGUATO	X		
	4	MANUFATTI STRADALI E ARMAMENTO			
		PONTI	X		
		CAVALCAVIA		X	
		ROTATORIE		X	Verifica stato rotatorie
		ATTRAVERSAMENTI IDRAULICI	X		
	5	BANCHINA		X	Su ambo i lati
		SICUREZZA BANCHINA	X		Guard rail mancante
CORSO D'ACQUA ADIACENTE			X	A tratti	
6	PRESENZA MEZZERIA		X		
7	ATTRAVERSAMENTO CENTRI URBANI	X			
8	TRAFFICO RILEVATO	TGM: 3.846 % Mezzi pesanti 20,6%			
	LIVELLO DI CONGESTIONE DEL TRAFFICO NEL TRATTO CONSIDERATO	LCT2: MEDIO

INTERVENTI DI RIQUALIFICAZIONE NECESSARI	LIVELLO DI CRITICITA' INFRASTRUTTURALE DEL TRATTO	
Ampliamento sede stradale tratti vari con passaggio alla categoria C1 Adeguamento sottofondo stradale Verificare lo stato delle rotatorie Integrazione guard rail	LCI1: ALTO

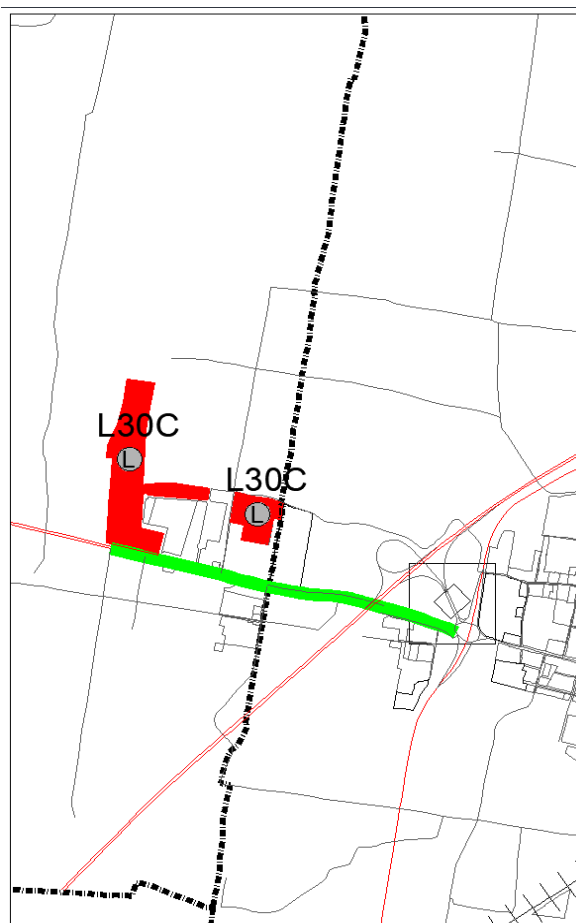
DA	A	Larghezza media sezione [m]	Tipologia (ai sensi art. 2 D.Lgs 285/92)
LOGISTICA L30C	SP206 - TRATTO 1	Casello A21 Voghera	L30C	13,50	C1

CRITICITA' STRADALI		
STATO DELLE INFRASTRUTTURE	TRATTO 1: SP206 da Casello A21 Voghera a L30C	NO	SI	NOTA
	1	AMPIEZZA SEDE STRADALE ADEGUATA	X	
	2	ANDAMENTO PLANIMETRICO REGOLARE	X	
	3	SOTTOFONDO STRADALE ADEGUATO	X	
	4	MANUFATTI STRADALI E ARMAMENTO		
		PONTI	X	
		CAVALCAVIA	X	
		ROTATORIE	X	Verifica stato rotatorie
		ATTRAVERSAMENTI IDRAULICI	X	
	5	BANCHINA	X	Su ambo i lati
		SICUREZZA BANCHINA	X	
		CORSO D'ACQUA ADIACENTE	X	A tratti
	6	PRESENZA MEZZERIA	X	
	7	ATTRAVERSAMENTO CENTRI URBANI	X	
	8	TRAFFICO RILEVATO	NESSUNA STAZIONE DI RILEVAMENTO NEL TRATTO	
		LIVELLO DI CONGESTIONE DEL TRAFFICO NEL TRATTO CONSIDERATO	LCT2: MEDIO

INTERVENTI DI RIQUALIFICAZIONE NECESSARI	LIVELLO DI CRITICITA' INFRASTRUTTURALE DEL TRATTO	
Verificare lo stato delle rotatorie Verificare stato cavalcavia	LCI3: BASSO

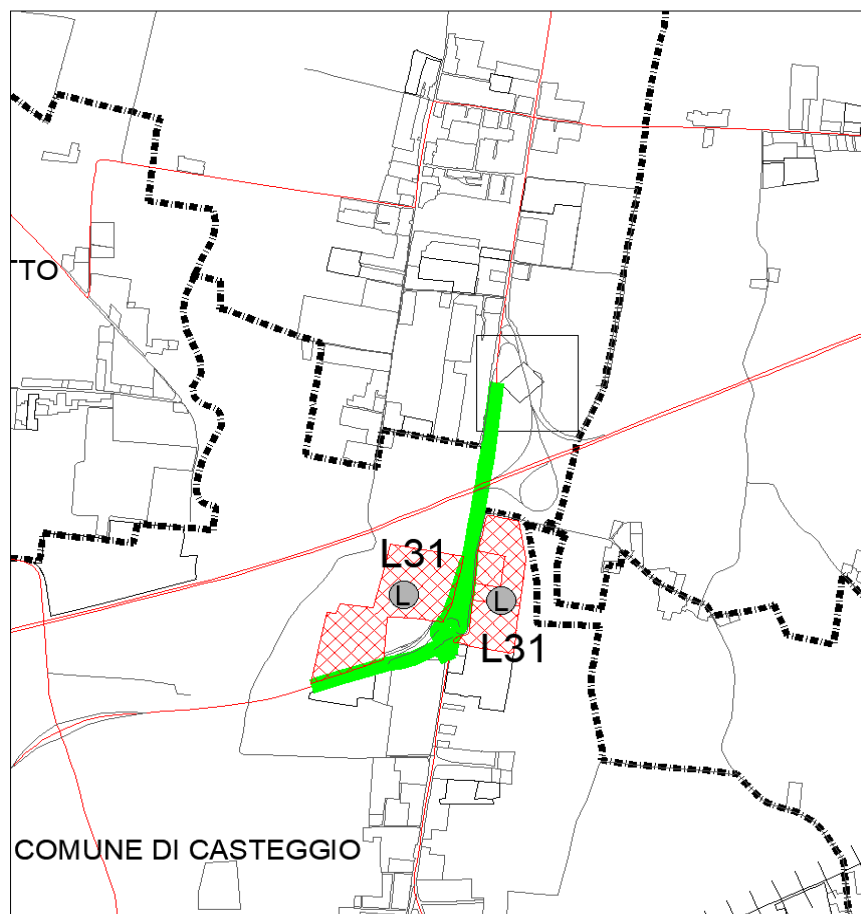
DA	A	Larghezza media sezione [m]	Tipologia (ai sensi art. 2 D.Lgs 285/92)
LOGISTICA L31	SPEXSS35 - TRATTO 1	Casello A21 Casteggio	L31	8,50	C1

CRITICITA' STRADALI		
STATO DELLE INFRASTRUTTURE	TRATTO 1: SPEXSS35 da Casello A21 Casteggio a L31	NO	SI	NOTA
	1	AMPIEZZA SEDE STRADALE ADEGUATA		X
	2	ANDAMENTO PLANIMETRICO REGOLARE		X
	3	SOTTOFONDO STRADALE ADEGUATO		X
	4	MANUFATTI STRADALI E ARMAMENTO		
		PONTI	X	
		CAVALCAVIA		X
		ROTATORIE		X
		ATTRAVERSAMENTI IDRAULICI	X	Verifica stato roatorie
	5	BANCHINA		X
		SICUREZZA BANCHINA		X
		CORSO D'ACQUA ADIACENTE	X	Su ambo i lati
	6	PRESENZA MEZZERIA		X
	7	ATTRAVERSAMENTO CENTRI URBANI	X	
	8	TRAFFICO RILEVATO	TGM: 8.638 % Mezzi pesanti 16,6%	
		LIVELLO DI CONGESTIONE DEL TRAFFICO NEL TRATTO CONSIDERATO	LCT2: MEDIO

INTERVENTI DI RIQUALIFICAZIONE NECESSARI	LIVELLO DI CRITICITA' INFRASTRUTTURALE DEL TRATTO	
Verificare lo stato delle rotatorie Verificare stato cavalcavia	LCI3: BASSO

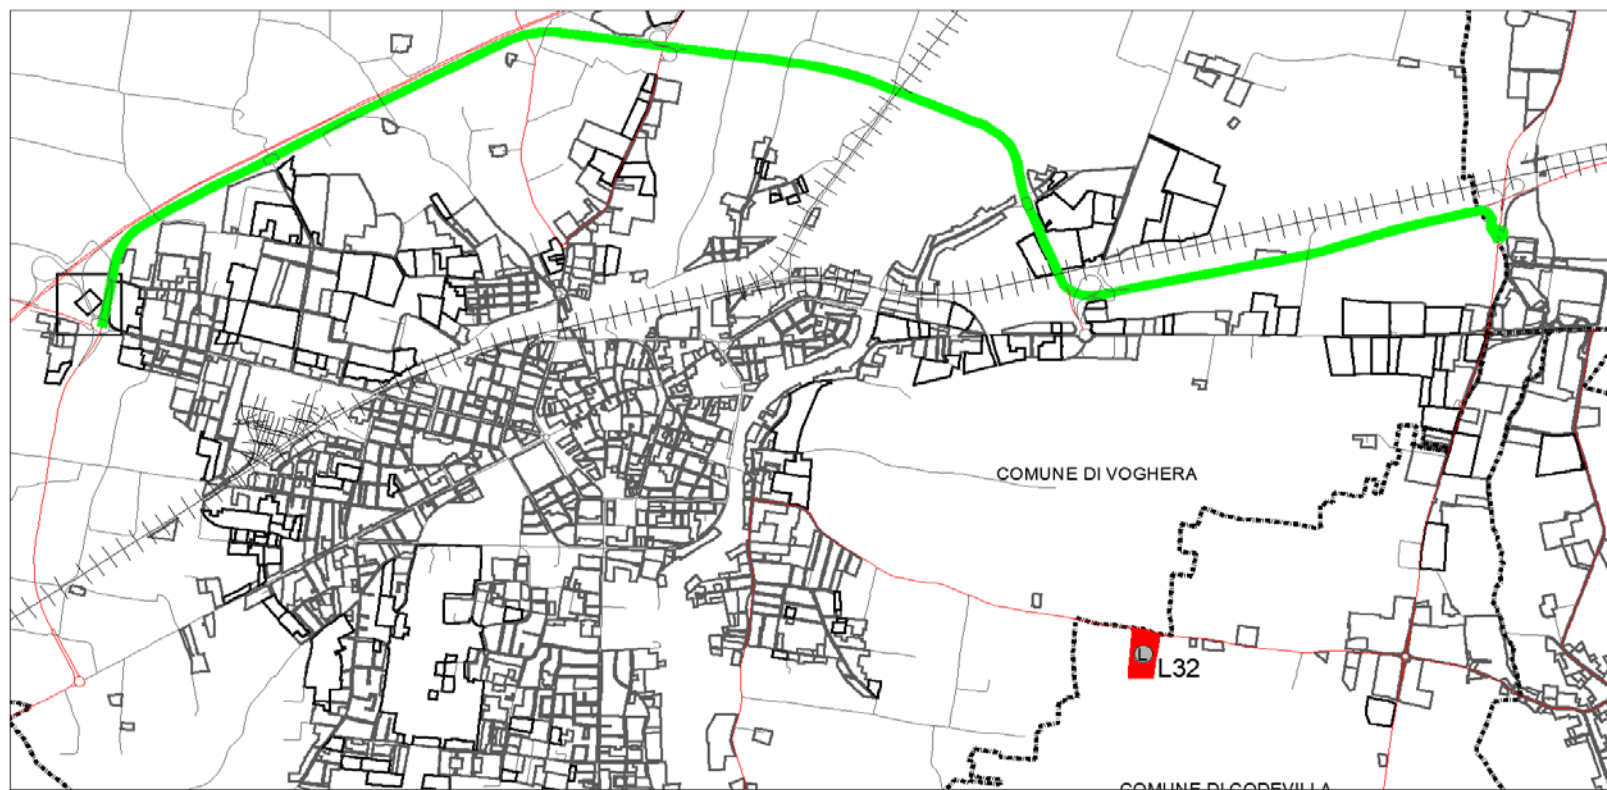
DA	A	Larghezza media sezione [m]	Tipologia (ai sensi art. 2 D.Lgs 285/92)
<b>LOGISTICA L32</b>	SPEXSS10 Tg. Cast. - TRATTO 1	Casello A21 Voghera	SP1	<b>10,00</b>	<b>C1</b>

CRITICITA' STRADALI		
STATO DELLE INFRASTRUTTURE	TRATTO 1: SPEXSS10 Tg. Cast. da Casello A21 Voghera a SP1	NO	SI	NOTA
	1	AMPIEZZA SEDE STRADALE ADEGUATA		X
	2	ANDAMENTO PLANIMETRICO REGOLARE		X
	3	SOTTOFONDO STRADALE ADEGUATO		X
	4	MANUFATTI STRADALI E ARMAMENTO		
		PONTI	X	
		CAVALCAVIA		X
		ROTATORIE		X
		ATTRAVERSAMENTI IDRAULICI	X	
	5	BANCHINA		X
		SICUREZZA BANCHINA		X
		CORSO D'ACQUA ADIACENTE	X	
	6	PRESENZA MEZZERIA		X
	7	ATTRAVERSAMENTO CENTRI URBANI	X	
	8	TRAFFICO RILEVATO	TGM: 12.483 % Mezzi pesanti 1,5%	
		LIVELLO DI CONGESTIONE DEL TRAFFICO NEL TRATTO CONSIDERATO	LCT2: MEDIO

INTERVENTI DI RIQUALIFICAZIONE NECESSARI	LIVELLO DI CRITICITA' INFRASTRUTTURALE DEL TRATTO	
Verificare lo stato delle rotatorie Verificare stato cavalcavia	LCI3: BASSO

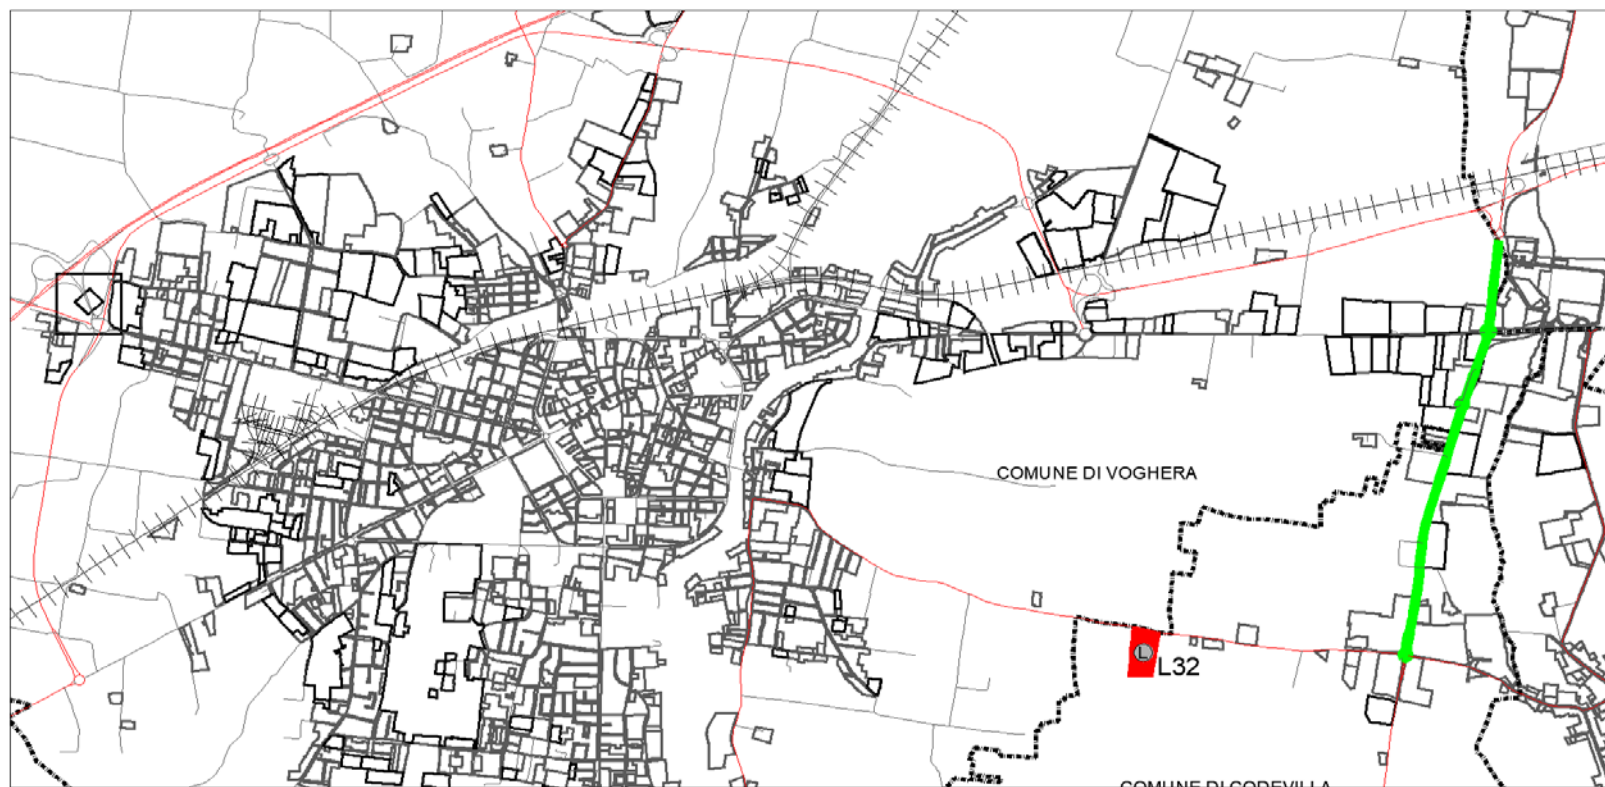
DA	A	Larghezza media sezione [m]	Tipologia (ai sensi art. 2 D.Lgs 285/92)
LOGISTICA L32	SP1 - TRATTO 2	SPEXSS10 Tg. Cast	SP33	6,50	F

CRITICITA' STRADALI		
TRATTO 2: SP1 da SPEXSS10 Tg. Cast. a SP33		NO	SI	NOTA
STATO DELLE INFRASTRUTTURE	1	AMPIEZZA SEDE STRADALE ADEGUATA	X	
	2	ANDAMENTO PLANIMETRICO REGOLARE		X
	3	SOTTOFONDO STRADALE ADEGUATO	X	
	4	MANUFATTI STRADALI E ARMAMENTO		
		PONTI	X	
		CAVALCAVIA	X	
		ROTATORIE		X Verifica stato rotatorie
		ATTRAVERSAMENTI IDRAULICI		X Verifica attraversamenti idraulici
	5	BANCHINA		X Su ambo i lati
		SICUREZZA BANCHINA	X	
		CORSO D'ACQUA ADIACENTE	X	
	6	PRESENZA MEZZERIA		X
	7	ATTRAVERSAMENTO CENTRI URBANI	X	
	8	TRAFFICO RILEVATO	TGM: 10.053 % Mezzi pesanti 7,0%	
		LIVELLO DI CONGESTIONE DEL TRAFFICO NEL TRATTO CONSIDERATO	LCT1: ALTO

INTERVENTI DI RIQUALIFICAZIONE NECESSARI	LIVELLO DI CRITICITA' INFRASTRUTTURALE DEL TRATTO	
Ampliamento sede stradale tratti vari con passaggio alla categoria C1 Adeguamento sottofondo stradale Verificare lo stato delle rotatorie Verificare stato attraversamenti idraulici	<b>LCI1: ALTO</b>

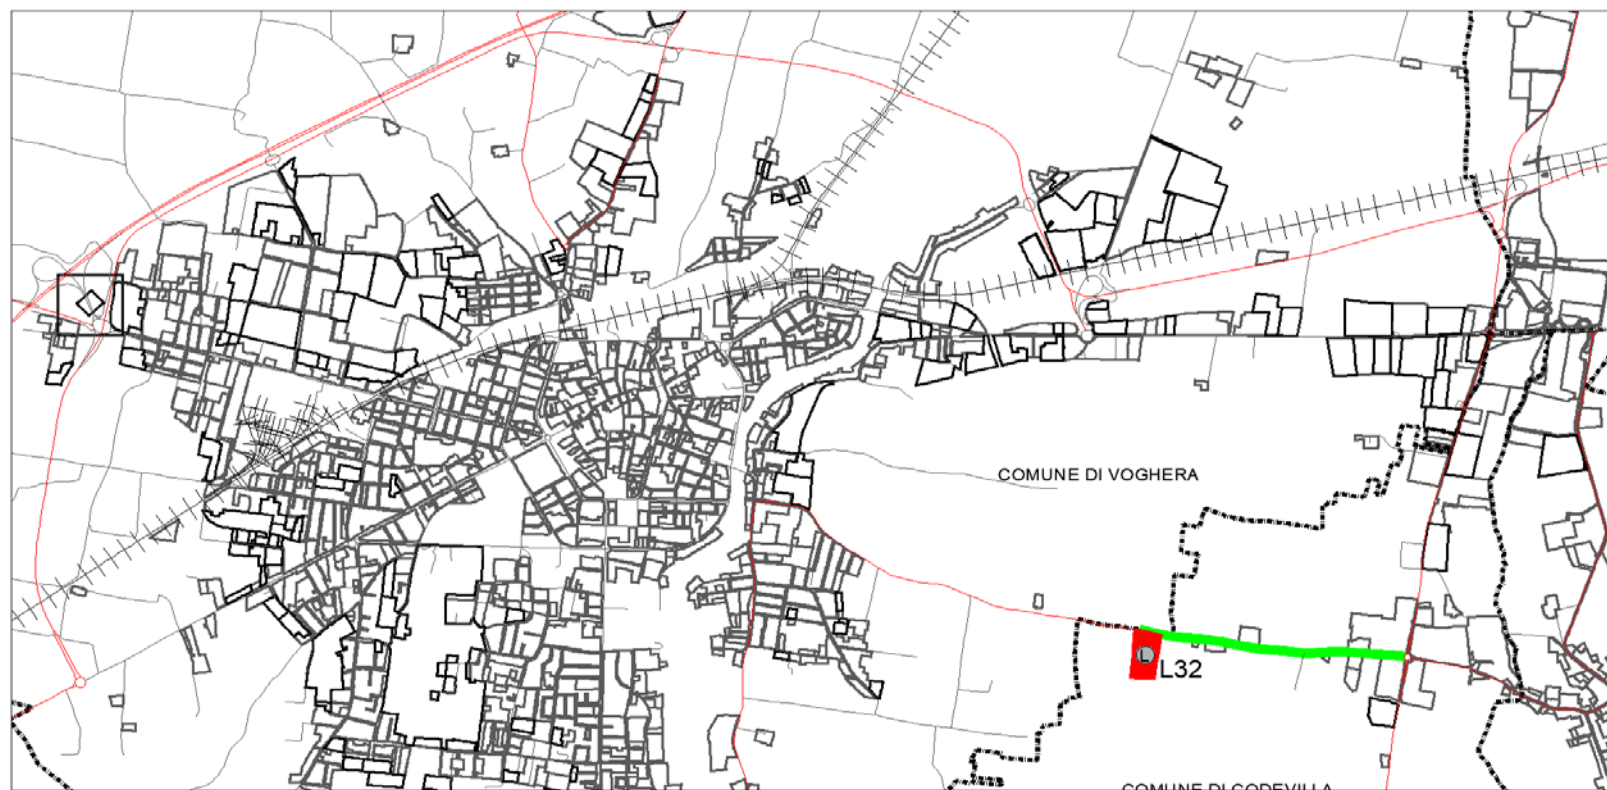
DA	A	Larghezza media sezione [m]	Tipologia (ai sensi art. 2 D.Lgs 285/92)
LOGISTICA L32	SP33 - TRATTO 3	SP1	L32	6,00	F

CRITICITA' STRADALI		
STATO DELLE INFRASTRUTTURE	TRATTO 3: SP33 da SP1 a L32	NO	SI	NOTA
	1	AMPIEZZA SEDE STRADALE ADEGUATA	X	
	2	ANDAMENTO PLANIMETRICO REGOLARE		X
	3	SOTTOFONDO STRADALE ADEGUATO	X	
	4	MANUFATTI STRADALI E ARMAMENTO		
		PONTI		X
		CAVALCAVIA	X	
		ROTATORIE		X
		ATTRAVERSAMENTI IDRAULICI		X
	5	BANCHINA		X
		SICUREZZA BANCHINA	X	
		CORSO D'ACQUA ADIACENTE		X
	6	PRESENZA MEZZERIA		X
	7	ATTRAVERSAMENTO CENTRI URBANI	X	
	8	TRAFFICO RILEVATO	NESSUNA STAZIONE DI RILEVAMENTO NEL TRATTO	
		LIVELLO DI CONGESTIONE DEL TRAFFICO NEL TRATTO CONSIDERATO	LCT2: MEDIO

INTERVENTI DI RIQUALIFICAZIONE NECESSARI	LIVELLO DI CRITICITA' INFRASTRUTTURALE DEL TRATTO	
Ampliamento sede stradale tratti vari con passaggio alla categoria C2 Adeguamento sottofondo stradale Verificare stato dei ponti Verificare lo stato delle rotatorie Verificare stato attraversamenti idraulici	LCI1: ALTO

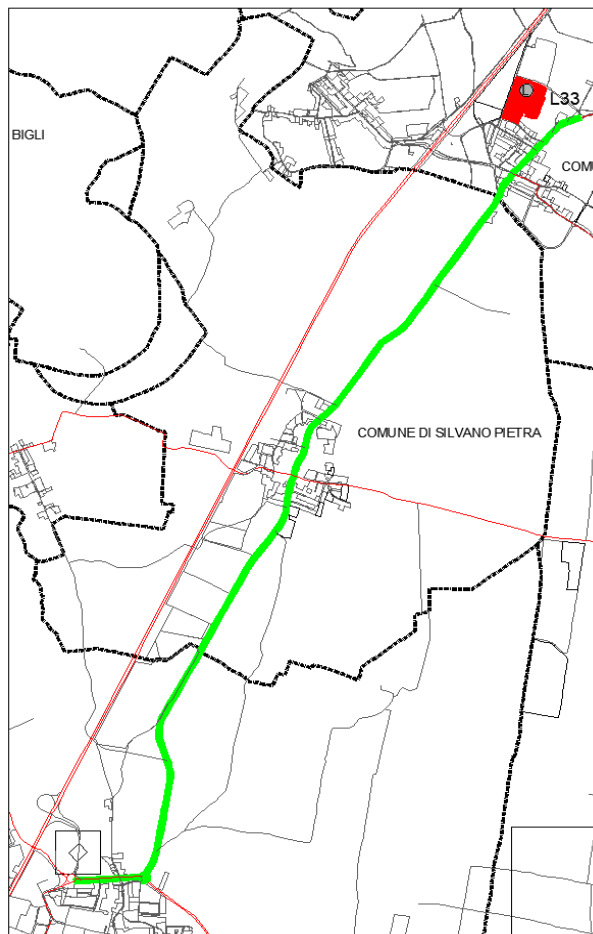
DA	A	Larghezza media sezione [m]	Tipologia (ai sensi art. 2 D.Lgs 285/92)
LOGISTICA L33	SP12 - TRATTO 1	Casello A7 Casei G.	L33	7,00	C2

CRITICITA' STRADALI			
STATO DELLE INFRASTRUTTURE	TRATTO 1: SP12 da Casello A7 Casei Gerola a L33		NO	SI	NOTA
	1	AMPIEZZA SEDE STRADALE ADEGUATA	X		
	2	ANDAMENTO PLANIMETRICO REGOLARE		X	
	3	SOTTOFONDO STRADALE ADEGUATO	X		
	4	MANUFATTI STRADALI E ARMAMENTO			
		PONTI		X	Verifica stato ponti
		CAVALCAVIA	X		
		ROTATORIE		X	Verifica stato rotatorie
		ATTRAVERSAMENTI IDRAULICI		X	Verifica attraversamenti idraulici
	5	BANCHINA		X	Su ambo i lati
		SICUREZZA BANCHINA	X		Guard rail a tratti
		CORSO D'ACQUA ADIACENTE		X	A tratti
	6	PRESENZA MEZZERIA		X	
	7	ATTRAVERSAMENTO CENTRI URBANI		X	Attraversamento Silvano Pietra
	8	TRAFFICO RILEVATO	NESSUNA STAZIONE DI RILEVAMENTO NEL TRATTO		
		LIVELLO DI CONGESTIONE DEL TRAFFICO NEL TRATTO CONSIDERATO	LCT2: MEDIO

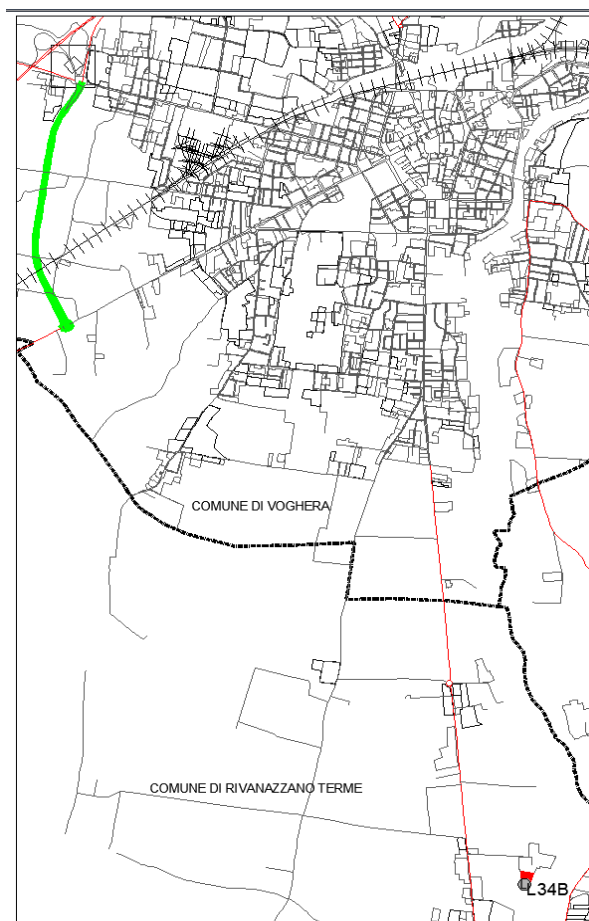
DA	A	Larghezza media sezione [m]	Tipologia <i>(ai sensi art. 2 D.Lgs 285/92)</i>
<b>LOGISTICA L34B</b>	SPEXSS10 Tg. Vogh - TRATTO 1	Casello A21 Voghera	SPEXSS10	<b>10,00</b>	<b>C1</b>

CRITICITA' STRADALI		
STATO DELLE INFRASTRUTTURE	TRATTO 1: SPEXSS10 Tg. Vogh. da Casello A21 Voghera a SPEXSS10	NO	SI	NOTA
	1	AMPIEZZA SEDE STRADALE ADEGUATA	X	
	2	ANDAMENTO PLANIMETRICO REGOLARE	X	
	3	SOTTOFONDO STRADALE ADEGUATO	X	
	4	MANUFATTI STRADALI E ARMAMENTO		
		PONTI	X	Verifica stato ponti
		CAVALCAVIA	X	Verifica stato cavalcavia
		ROTATORIE	X	Verifica stato rotatorie
		ATTRAVERSAMENTI IDRAULICI	X	
	5	BANCHINA	X	Su ambo i lati
		SICUREZZA BANCHINA	X	
		CORSO D'ACQUA ADIACENTE	X	A tratti
	6	PRESENZA MEZZERIA	X	
	7	ATTRAVERSAMENTO CENTRI URBANI	X	
	8	TRAFFICO RILEVATO	NESSUNA STAZIONE DI RILEVAMENTO NEL TRATTO	
		LIVELLO DI CONGESTIONE DEL TRAFFICO NEL TRATTO CONSIDERATO	LCT2: MEDIO

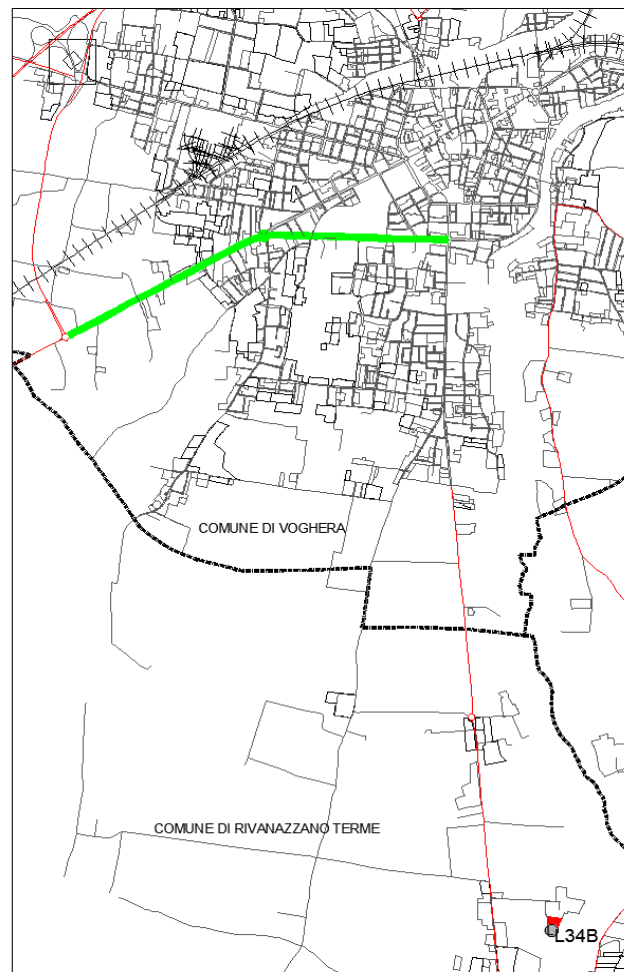
DA	A	Larghezza media sezione [m]	Tipologia (ai sensi art. 2 D.Lgs 285/92)
LOGISTICA L34B	SPEXSS10 - TRATTO 2	SPEXSS10 Tg. Vogh	SPEXSS461	8,50	C1

CRITICITA' STRADALI			
STATO DELLE INFRASTRUTTURE	TRATTO 2: SPEXSS10 da SPEXSS10 Tg. Vogh. a SPEXSS461		NO	SI	NOTA
	1	AMPIEZZA SEDE STRADALE ADEGUATA		X	
	2	ANDAMENTO PLANIMETRICO REGOLARE		X	
	3	SOTTOFONDO STRADALE ADEGUATO	X		
	4	MANUFATTI STRADALI E ARMAMENTO			
		PONTI	X		
		CAVALCAVIA	X		
		ROTATORIE		X	Verifica stato rotatorie
		ATTRAVERSAMENTI IDRAULICI		X	Verifica sttraversamenti idraulici
	5	BANCHINA		X	Su ambo i lati
		SICUREZZA BANCHINA	X		Guard rail a tratti
CORSO D'ACQUA ADIACENTE			X	A tratti	
6	PRESENZA MEZZERIA		X		
7	ATTRAVERSAMENTO CENTRI URBANI		X	Attraversamento zona Sud Voghera	
8	TRAFFICO RILEVATO	NESSUNA STAZIONE DI RILEVAMENTO NEL TRATTO			
	LIVELLO DI CONGESTIONE DEL TRAFFICO NEL TRATTO CONSIDERATO	LCT1: ALTO
