## PROVINCIA DI PAVIA

### **PIANO TERRITORIALE DI COORDINAMENTO PROVINCIALE**

**VARIANTE DI PTCP IN ADEGUAMENTO ALLA LR N. 15/2024**

Oggetto: <b>AllegatoM: Individuazione della viabilità strategica alle attività di logistica, agli insediamenti produttivi di interesse sovracomunale e relative criticità.</b>	D.G.P. n. ... del .....
	Data: Settembre 2025
Elaborato: <b>M4 - Schede criticità stradali</b>	Scala: --

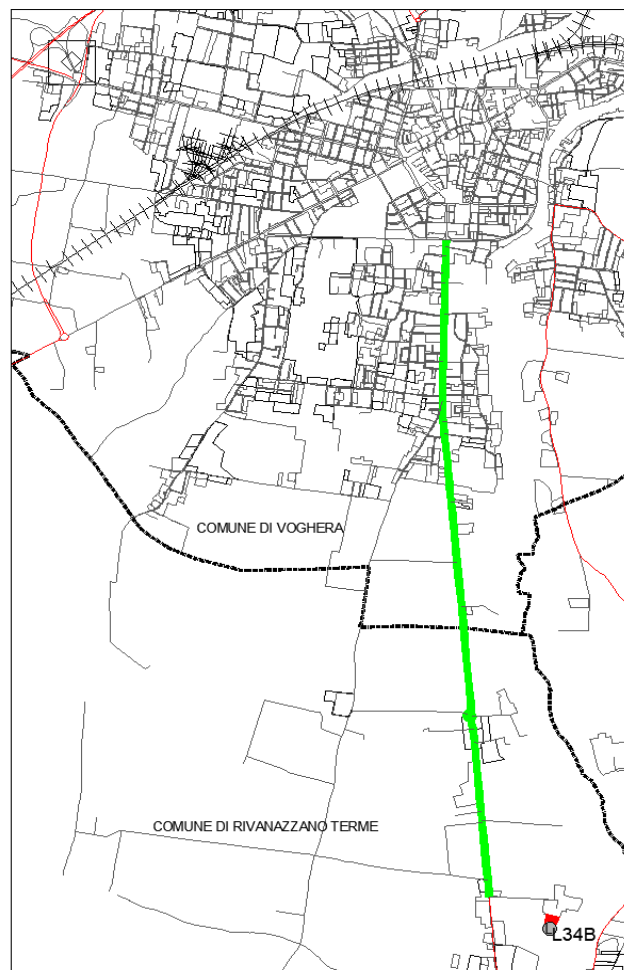
DA	A	Larghezza media sezione [m]	Tipologia (ai sensi art. 2 D.Lgs 285/92)
LOGISTICA L34B	SPEXSS461 - TRATTO 3	SPEXSS10	L34B	8,50	C1

CRITICITA' STRADALI			
STATO DELLE INFRASTRUTTURE	TRATTO 3: SPEX461 da SPEXSS10 a L34B		NO	SI	NOTA
	1	AMPIEZZA SEDE STRADALE ADEGUATA		X	
	2	ANDAMENTO PLANIMETRICO REGOLARE		X	
	3	SOTTOFONDO STRADALE ADEGUATO	X		
	4	MANUFATTI STRADALI E ARMAMENTO			
		PONTI	X		
		CAVALCAVIA	X		
		ROTATORIE		X	Verifica stato rotatorie
		ATTRAVERSAMENTI IDRAULICI		X	Verifica straversamenti idraulici
	5	BANCHINA		X	Su ambo i lati
		SICUREZZA BANCHINA	X		Guard rail a tratti
CORSO D'ACQUA ADIACENTE			X	A tratti	
6	PRESENZA MEZZERIA		X		
7	ATTRAVERSAMENTO CENTRI URBANI		X	Attraversamento zona Sud Voghera	
8	TRAFFICO RILEVATO	TGM: 12.171 % Mezzi pesanti 3,8%			
	LIVELLO DI CONGESTIONE DEL TRAFFICO NEL TRATTO CONSIDERATO	LCT1: ALTO

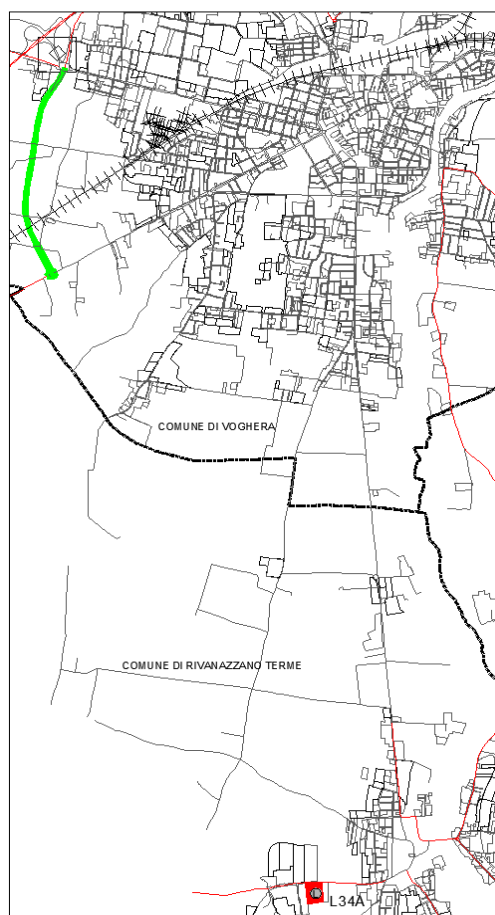
DA	A	Larghezza media sezione [m]	Tipologia (ai sensi art. 2 D.Lgs 285/92)
LOGISTICA L34A	SPEXSS10 Tg. Vogh - TRATTO 1	Casello A21 Voghera	SPEXSS10	10,00	C1

CRITICITA' STRADALI		
STATO DELLE INFRASTRUTTURE	TRATTO 1: SPEXSS10 Tg. Vogh. da Casello A21 Voghera a SPEXSS10	NO	SI	NOTA
	1	AMPIEZZA SEDE STRADALE ADEGUATA	X	
	2	ANDAMENTO PLANIMETRICO REGOLARE	X	
	3	SOTTOFONDO STRADALE ADEGUATO	X	
	4	MANUFATTI STRADALI E ARMAMENTO		
		PONTI	X	Verifica stato ponti
		CAVALCAVIA	X	Verifica stato cavalcavia
		ROTATORIE	X	Verifica stato rotatorie
		ATTRAVERSAMENTI IDRAULICI	X	
	5	BANCHINA	X	Su ambo i lati
		SICUREZZA BANCHINA	X	
		CORSO D'ACQUA ADIACENTE	X	A tratti
	6	PRESENZA MEZZERIA	X	
	7	ATTRAVERSAMENTO CENTRI URBANI	X	
	8	TRAFFICO RILEVATO	NESSUNA STAZIONE DI RILEVAMENTO NEL TRATTO	
		LIVELLO DI CONGESTIONE DEL TRAFFICO NEL TRATTO CONSIDERATO	LCT2: MEDIO

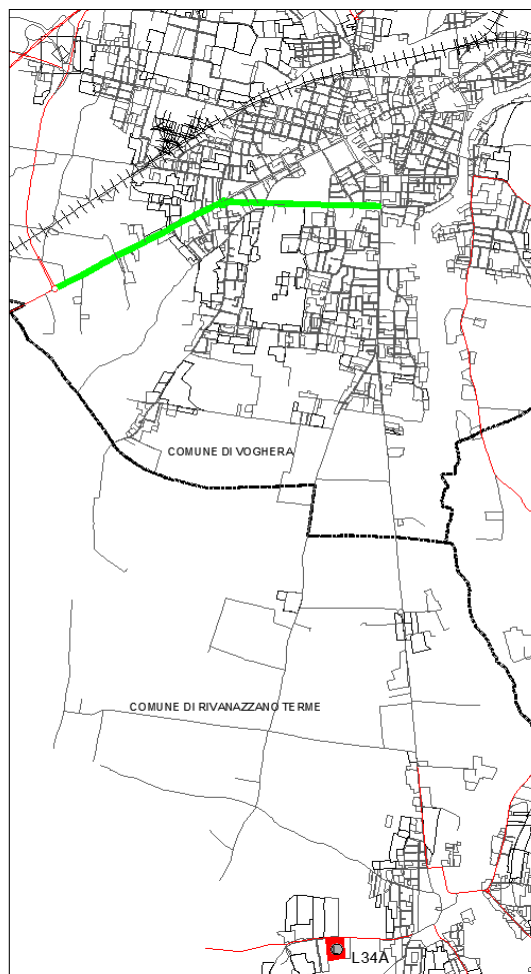
DA	A	Larghezza media sezione [m]	Tipologia (ai sensi art. 2 D.Lgs 285/92)
LOGISTICA L34A	SPEXSS10 - TRATTO 2	SPEXSS10 Tg. Vogh	SPEXSS461	8,50	C1

CRITICITA' STRADALI			
STATO DELLE INFRASTRUTTURE	TRATTO 2: SPEXSS10 da SPEXSS10 Tg. Vogh. a SPEXSS461		NO	SI	NOTA
	1	AMPIEZZA SEDE STRADALE ADEGUATA		X	
	2	ANDAMENTO PLANIMETRICO REGOLARE		X	
	3	SOTTOFONDO STRADALE ADEGUATO	X		
	4	MANUFATTI STRADALI E ARMAMENTO			
		PONTI	X		
		CAVALCAVIA	X		
		ROTATORIE		X	Verifica stato rotatorie
		ATTRAVERSAMENTI IDRAULICI		X	Verifica sttraversamenti idraulici
	5	BANCHINA		X	Su ambo i lati
		SICUREZZA BANCHINA	X		Guard rail a tratti
CORSO D'ACQUA ADIACENTE			X	A tratti	
6	PRESENZA MEZZERIA		X		
7	ATTRAVERSAMENTO CENTRI URBANI		X	Attraversamento zona Sud Voghera	
8	TRAFFICO RILEVATO	NESSUNA STAZIONE DI RILEVAMENTO NEL TRATTO			
	LIVELLO DI CONGESTIONE DEL TRAFFICO NEL TRATTO CONSIDERATO	LCT1: ALTO

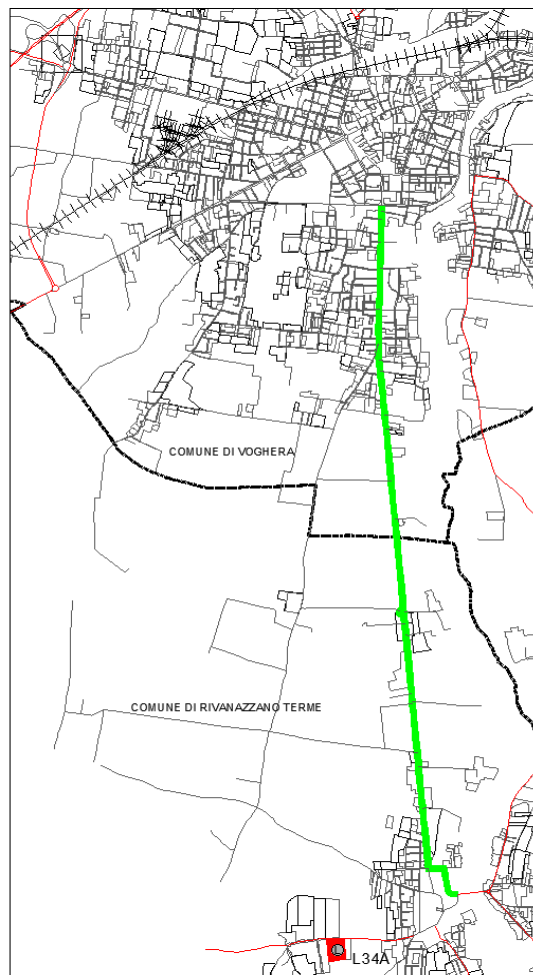
DA	A	Larghezza media sezione [m]	Tipologia (ai sensi art. 2 D.Lgs 285/92)
LOGISTICA L34A	SPEXSS461 - TRATTO 3	SPEXSS10	SP196	8,50	C1

CRITICITA' STRADALI			
STATO DELLE INFRASTRUTTURE	TRATTO 3: SPEX461 da SPEXSS10 a SP196		NO	SI	NOTA
	1	AMPIEZZA SEDE STRADALE ADEGUATA		X	
	2	ANDAMENTO PLANIMETRICO REGOLARE		X	
	3	SOTTOFONDO STRADALE ADEGUATO	X		
	4	MANUFATTI STRADALI E ARMAMENTO			
		PONTI	X		
		CAVALCAVIA	X		
		ROTATORIE		X	Verifica stato rotatorie
		ATTRAVERSAMENTI IDRAULICI		X	Verifica straversamenti idraulici
	5	BANCHINA		X	Su ambo i lati
		SICUREZZA BANCHINA	X		Guard rail a tratti
CORSO D'ACQUA ADIACENTE			X	A tratti	
6	PRESENZA MEZZERIA		X		
7	ATTRAVERSAMENTO CENTRI URBANI		X	Attraversamento zona Sud Voghera	
8	TRAFFICO RILEVATO	TGM: 12.171			
	LIVELLO DI CONGESTIONE DEL TRAFFICO NEL TRATTO CONSIDERATO	LCT1: ALTO			
% Mezzi pesanti 3,8%

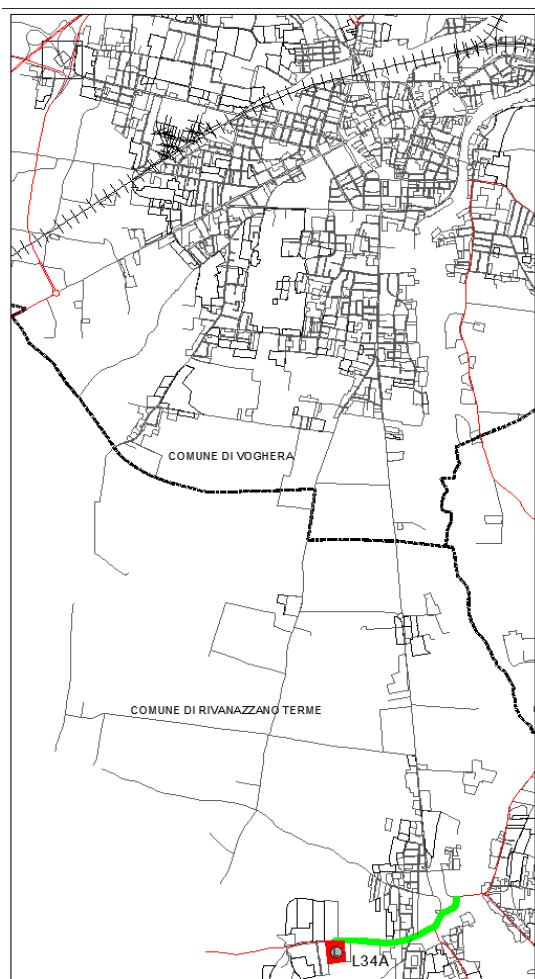
DA	A	Larghezza media sezione [m]	Tipologia (ai sensi art. 2 D.Lgs 285/92)
LOGISTICA L34A	SP196 - TRATTO 4	SPEXSS461	L34A	7,00	C2

CRITICITA' STRADALI			
STATO DELLE INFRASTRUTTURE	TRATTO 4: SP196 da SPEXSS461 a L34A		NO	SI	NOTA
	1	AMPIEZZA SEDE STRADALE ADEGUATA	X		
	2	ANDAMENTO PLANIMETRICO REGOLARE		X	
	3	SOTTOFONDO STRADALE ADEGUATO	X		
	4	MANUFATTI STRADALI E ARMAMENTO			
		PONTI	X		
		CAVALCAVIA	X		
		ROTATORIE		X	Verifica stato rotatorie
		ATTRAVERSAMENTI IDRAULICI		X	Verifica sttraversamenti idraulici
	5	BANCHINA		X	Su ambo i lati
		SICUREZZA BANCHINA	X		Guard rail a tratti
CORSO D'ACQUA ADIACENTE			X	A tratti	
6	PRESENZA MEZZERIA		X		
7	ATTRAVERSAMENTO CENTRI URBANI		X	Attraversamento zona Sud Voghera	
8	TRAFFICO RILEVATO	NESSUNA STAZIONE DI RILEVAMENTO NEL TRATTO			
	LIVELLO DI CONGESTIONE DEL TRAFFICO NEL TRATTO CONSIDERATO	LCT2: MEDIO

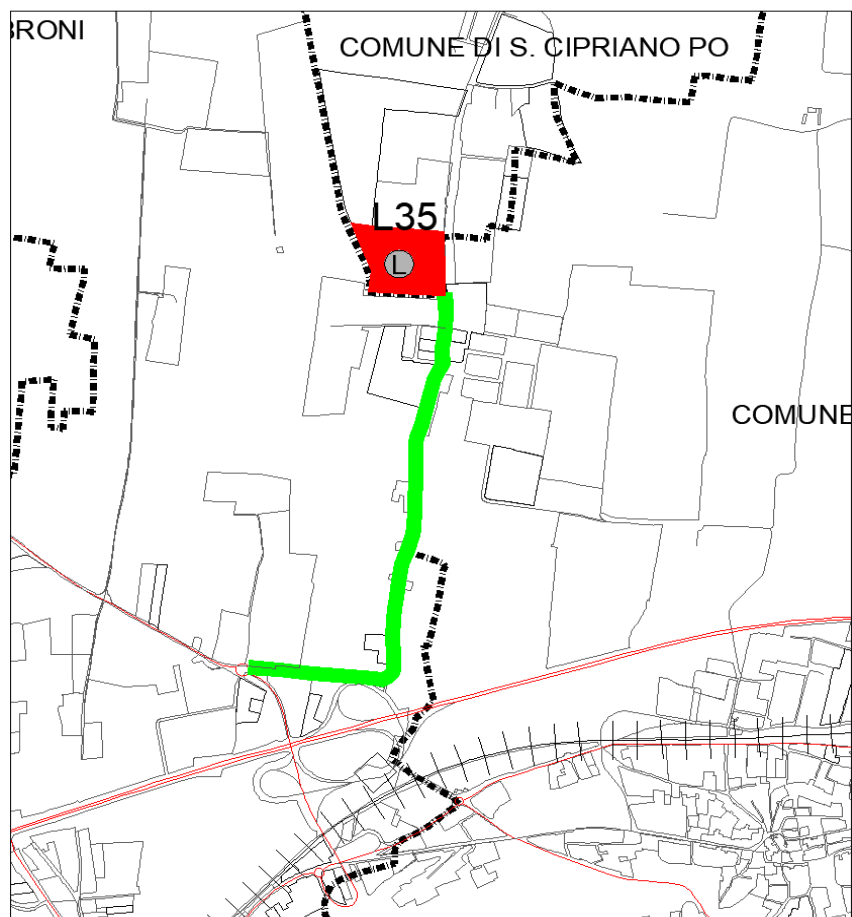
DA	A	Larghezza media sezione [m]	Tipologia (ai sensi art. 2 D.Lgs 285/92)
LOGISTICA L35	SP55 - TRATTO 1	Casello A21 Broni	L35	5,00	F

CRITICITA' STRADALI			
STATO DELLE INFRASTRUTTURE	TRATTO 1: SP55 da Casello A21 Broni a L35		NO	SI	NOTA
	1	AMPIEZZA SEDE STRADALE ADEGUATA	X		
	2	ANDAMENTO PLANIMETRICO REGOLARE		X	
	3	SOTTOFONDO STRADALE ADEGUATO	X		
	4	MANUFATTI STRADALI E ARMAMENTO			
		PONTI	X		
		CAVALCAVIA		X	Verifica stato cavalcavia
		ROTATORIE		X	Verifica stato rotatorie
		ATTRAVERSAMENTI IDRAULICI	X		
	5	BANCHINA		X	Su ambo i lati
		SICUREZZA BANCHINA	X		Guard rail mancante
CORSO D'ACQUA ADIACENTE		X			
6	PRESENZA MEZZERIA	X			
7	ATTRAVERSAMENTO CENTRI URBANI	X			
8	TRAFFICO RILEVATO	NESSUNA STAZIONE DI RILEVAMENTO NEL TRATTO			
	LIVELLO DI CONGESTIONE DEL TRAFFICO NEL TRATTO CONSIDERATO	LCT2: MEDIO

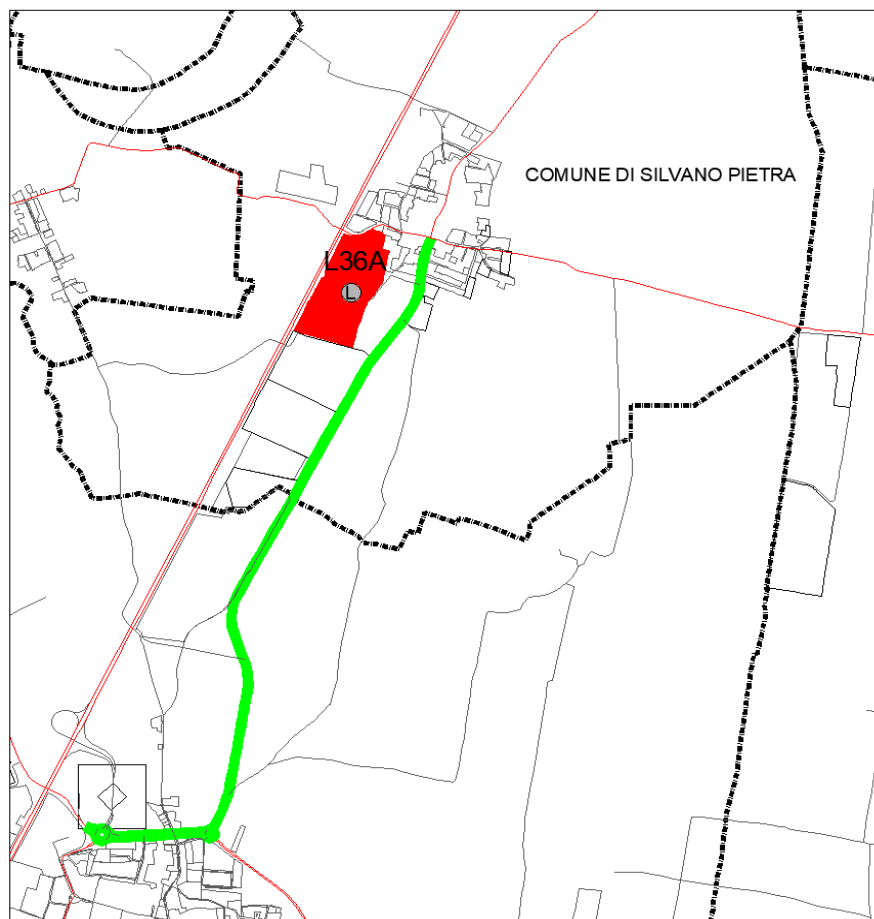
DA	A	Larghezza media sezione [m]	Tipologia <i>(ai sensi art. 2 D.Lgs 285/92)</i>
LOGISTICA L36A	SP12 - TRATTO 1	Casello A7 Casei G.	SP25	7,00	C2

CRITICITA' STRADALI		
STATO DELLE INFRASTRUTTURE	TRATTO 1: SP12 da Casello A7 Casei Gerola a SP25	NO	SI	NOTA
	1	AMPIEZZA SEDE STRADALE ADEGUATA	X	
	2	ANDAMENTO PLANIMETRICO REGOLARE		X
	3	SOTTOFONDO STRADALE ADEGUATO	X	
	4	MANUFATTI STRADALI E ARMAMENTO		
		PONTI		X
		CAVALCAVIA	X	
		ROTATORIE		X
		ATTRaversAMENTI IDRAULICI	X	
	5	BANCHINA		X
		SICUREZZA BANCHINA	X	
		CORSO D'ACQUA ADIACENTE		X
	6	PRESENZA MEZZERIA	X	
	7	ATTRaversAMENTO CENTRI URBANI	X	
	8	TRAFFICO RILEVATO	TGM: 3.846 % Mezzi pesanti 20,6%	
		LIVELLO DI CONGESTIONE DEL TRAFFICO NEL TRATTO CONSIDERATO	LCT2: MEDIO

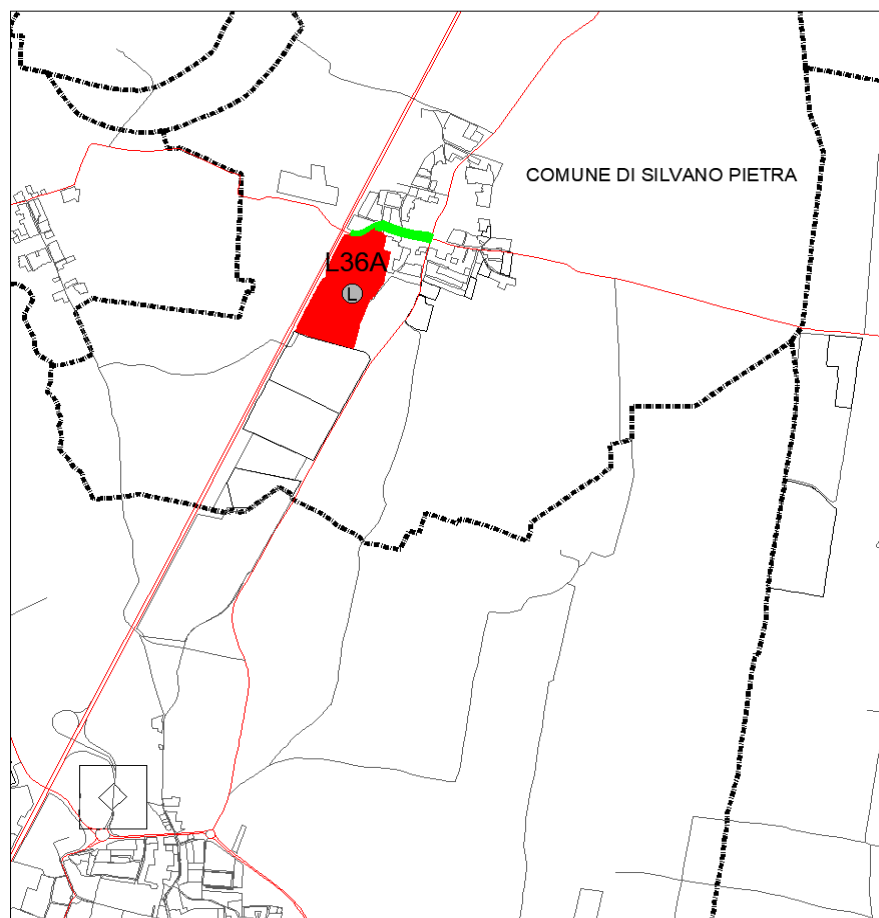
DA	A	Larghezza media sezione [m]	Tipologia (ai sensi art. 2 D.Lgs 285/92)
LOGISTICA L36A	SP25 - TRATTO 2	SP12	L36A	5,00	F

CRITICITA' STRADALI			
STATO DELLE INFRASTRUTTURE	TRATTO 2: SP25 da SP12 a L36A		NO	SI	NOTA
	1	AMPIEZZA SEDE STRADALE ADEGUATA	X		
	2	ANDAMENTO PLANIMETRICO REGOLARE		X	
	3	SOTTOFONDO STRADALE ADEGUATO	X		
	4	MANUFATTI STRADALI E ARMAMENTO			
		PONTI	X		
		CAVALCAVIA	X		
		ROTATORIE		X	Verifica stato rotatorie
		ATTRAVERSAMENTI IDRAULICI	X		
	5	BANCHINA		X	Su ambo i lati
		SICUREZZA BANCHINA	X		Guard rail mancante
CORSO D'ACQUA ADIACENTE			X	A tratti	
6	PRESENZA MEZZERIA	X			
7	ATTRAVERSAMENTO CENTRI URBANI	X			
8	TRAFFICO RILEVATO	NESSUNA STAZIONE DI RILEVAMENTO NEL TRATTO			
	LIVELLO DI CONGESTIONE DEL TRAFFICO NEL TRATTO CONSIDERATO	LCT2: MEDIO

INTERVENTI DI RIQUALIFICAZIONE NECESSARI	LIVELLO DI CRITICITA' INFRASTRUTTURALE DEL TRATTO	
Ampliamento sede stradale tratti vari con passaggio alla categoria C2 Adeguamento sottofondo stradale Verificare lo stato delle rotatorie	LCI1: ALTO

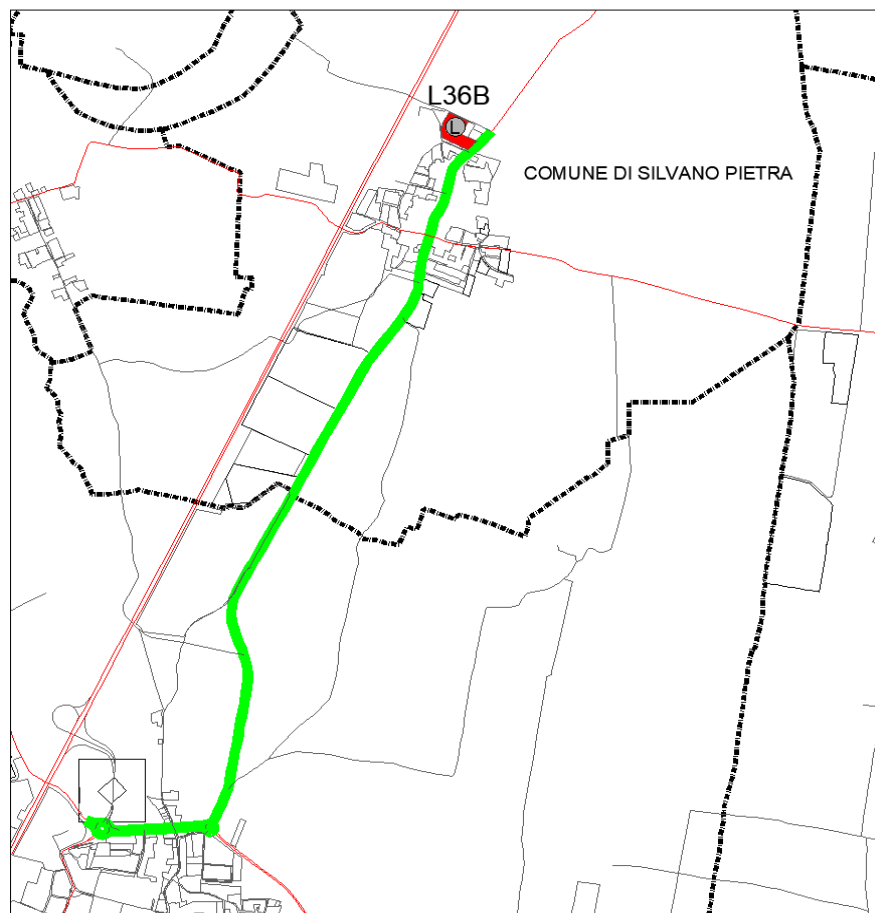
DA	A	Larghezza media sezione [m]	Tipologia <i>(ai sensi art. 2 D.Lgs 285/92)</i>
LOGISTICA L36B	SP12 - TRATTO 1	Casello A7 Casei G.	L36B	7,00	C2

CRITICITA' STRADALI		
STATO DELLE INFRASTRUTTURE	TRATTO 1: SP12 da Casello A7 Casei Gerola a L36B	NO	SI	NOTA
	1	AMPIEZZA SEDE STRADALE ADEGUATA	X	
	2	ANDAMENTO PLANIMETRICO REGOLARE		X
	3	SOTTOFONDO STRADALE ADEGUATO	X	
	4	MANUFATTI STRADALI E ARMAMENTO		
		PONTI		X
		CAVALCAVIA	X	
		ROTATORIE		X
	5	ATTRAVERSAMENTI IDRAULICI	X	
		BANCHINA		X
		SICUREZZA BANCHINA	X	
		CORSO D'ACQUA ADIACENTE		X
	6	PRESENZA MEZZERIA	X	
	7	ATTRAVERSAMENTO CENTRI URBANI	X	
	8	TRAFFICO RILEVATO	TGM: 3.846 % Mezzi pesanti 20,6%	
		LIVELLO DI CONGESTIONE DEL TRAFFICO NEL TRATTO CONSIDERATO	LCT2: MEDIO

INTERVENTI DI RIQUALIFICAZIONE NECESSARI	LIVELLO DI CRITICITA' INFRASTRUTTURALE DEL TRATTO	
Ampliamento sede stradale tratti vari con passaggio alla categoria C1 Adeguamento sottofondo stradale Verificare lo stato delle rotatorie Verificare stato ponti	LCI1: ALTO

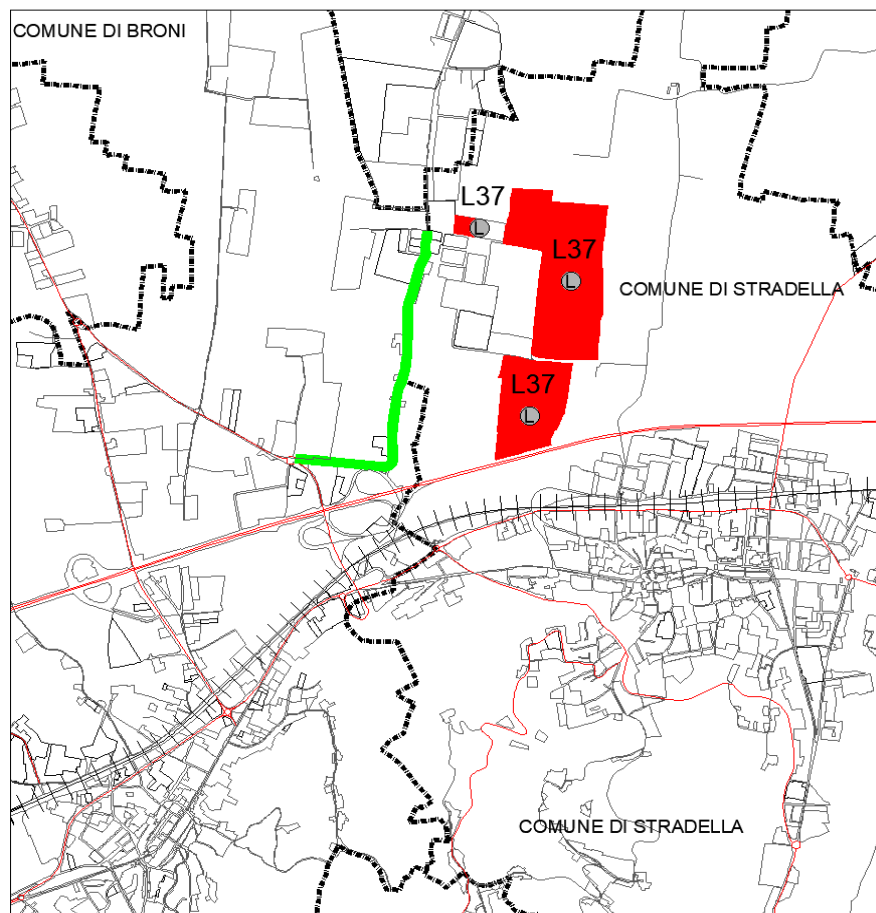
DA	A	Larghezza media sezione [m]	Tipologia (ai sensi art. 2 D.Lgs 285/92)
LOGISTICA L37	SP55 - TRATTO 1	Casello A21 Broni	L37	5,00	F

CRITICITA' STRADALI			
STATO DELLE INFRASTRUTTURE	TRATTO 1: SP55 da Casello A21 Broni a L37		NO	SI	NOTA
	1	AMPIEZZA SEDE STRADALE ADEGUATA	X		
	2	ANDAMENTO PLANIMETRICO REGOLARE		X	
	3	SOTTOFONDO STRADALE ADEGUATO	X		
	4	MANUFATTI STRADALI E ARMAMENTO			
		PONTI	X		
		CAVALCAVIA	X		
		ROTATORIE		X	Verifica stato rotatorie
		ATTRAVERSAMENTI IDRAULICI	X		
	5	BANCHINA		X	Su ambo i lati
		SICUREZZA BANCHINA	X		Guard rail mancante
		CORSO D'ACQUA ADIACENTE		X	A tratti
	6	PRESENZA MEZZERIA	X		
	7	ATTRAVERSAMENTO CENTRI URBANI	X		
	8	TRAFFICO RILEVATO	NESSUNA STAZIONE DI RILEVAMENTO NEL TRATTO		
		LIVELLO DI CONGESTIONE DEL TRAFFICO NEL TRATTO CONSIDERATO	LCT2: MEDIO

INTERVENTI DI RIQUALIFICAZIONE NECESSARI	LIVELLO DI CRITICITA' INFRASTRUTTURALE DEL TRATTO	
Ampliamento sede stradale tratti vari con passaggio alla categoria C2 Adeguamento sottofondo stradale Verificare lo stato delle rotatorie	LCI1: ALTO

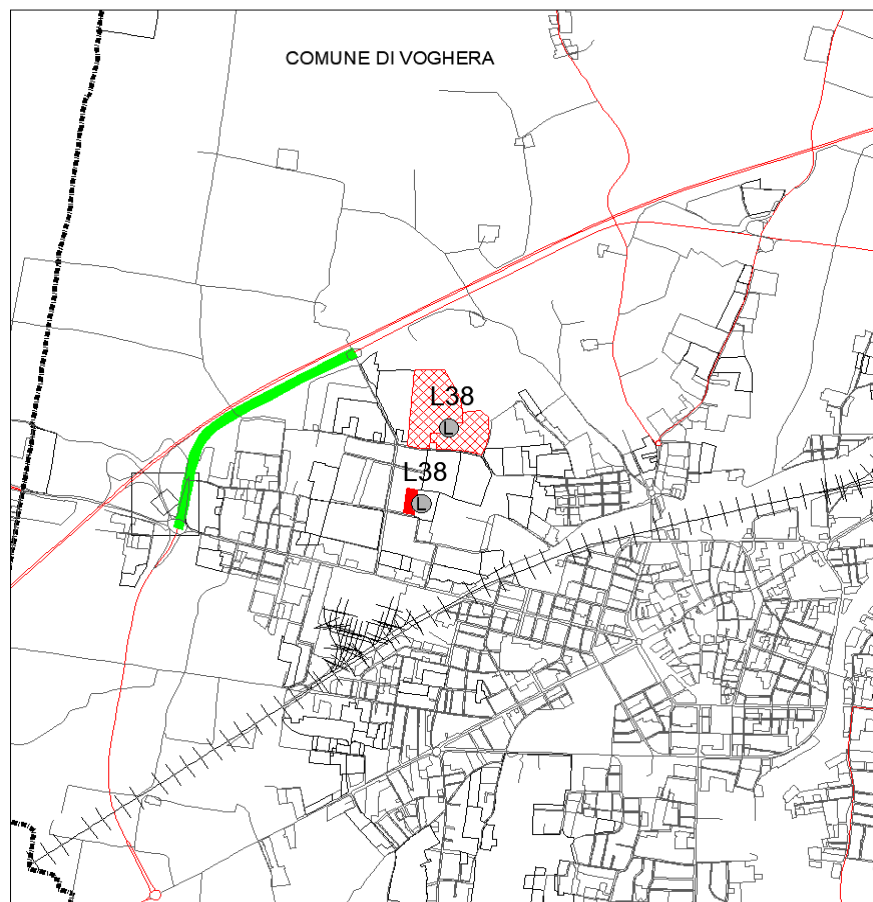
DA	A	Larghezza media sezione [m]	Tipologia (ai sensi art. 2 D.Lgs 285/92)
<b>LOGISTICA L38</b>	SPEXSS10 Tg. Vogh. - TRATTO 1	Casello A21 Voghera	L38	<b>10,00</b>	<b>C1</b>

CRITICITA' STRADALI			
TRATTO 1: SPEXSS10 Tg. Voghera da Casello A21 Voghera a L38		NO	SI	NOTA	
STATO DELLE INFRASTRUTTURE	1	AMPIEZZA SEDE STRADALE ADEGUATA		X	
	2	ANDAMENTO PLANIMETRICO REGOLARE		X	
	3	SOTTOFONDO STRADALE ADEGUATO		X	
	4	MANUFATTI STRADALI E ARMAMENTO			
		PONTI		X	Verifica stato ponti
		CAVALCAVIA		X	Verifica stato cavalcavia
		ROTATORIE		X	Verifica stato rotatorie
		ATTRAVERSAMENTI IDRAULICI	X		
	5	BANCHINA		X	Su ambo i lati
		SICUREZZA BANCHINA		X	
		CORSO D'ACQUA ADIACENTE		X	A tratti
	6	PRESENZA MEZZERIA	X		
	7	ATTRAVERSAMENTO CENTRI URBANI	X		
	8	TRAFFICO RILEVATO	TGM: 12.483 % Mezzi pesanti 1,5%		
		LIVELLO DI CONGESTIONE DEL TRAFFICO NEL TRATTO CONSIDERATO	LCT2: MEDIO
